Proyecto: LM-AT-129-2011

EVALUACIÓN DEL ESTADO DE LAS BARRERAS DE SEGURIDAD VIAL RUTA NACIONAL N° 32

INFORME FINAL

INFORME AUDITORÍA TÉCNICA EVALUACIÓN DEL ESTADO DE LAS BARRERAS DE SEGURIDAD VIAL GUARDAVÍAS EXISTENTES EN LA RUTA NACIONAL N° 32

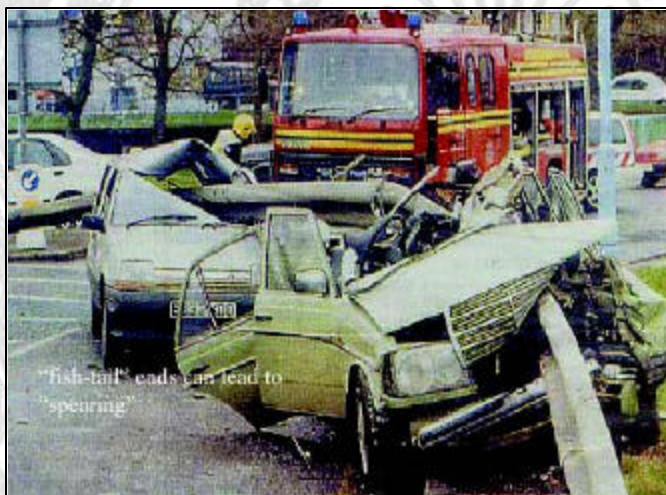
Figura 4. Ejemplo del peligro de un diseño de terminal inadecuado para un SCV.

De acuerdo con el informe de Auditoría Técnica del LanammeUCR LM-AT-034-07: “Análisis de las barreras de seguridad (Guardavías colocadas en abril 2007) Ruta 32”, emitido el día 02 de mayo del 2007 mediante el oficio LM-IC-D-0438-07 al Director Ejecutivo del CONAVI, el uso de la “cola de pez” no se utiliza como terminal de barreras de seguridad desde hace 34 años en países desarrollados. El elemento en cuestión constituye un peligro para los usuarios, en caso de colisión. El vehículo podría atravesarlo, tal como se detalla en el ejemplo de la Figuras 4.
