Informe: INF – PI – UGERVN – 04 – 2017

Informe de Evaluación del Proyecto San José – Caldera Ruta Nacional 27 Año 2016 - 2017

Informe Final

Agosto, 2017

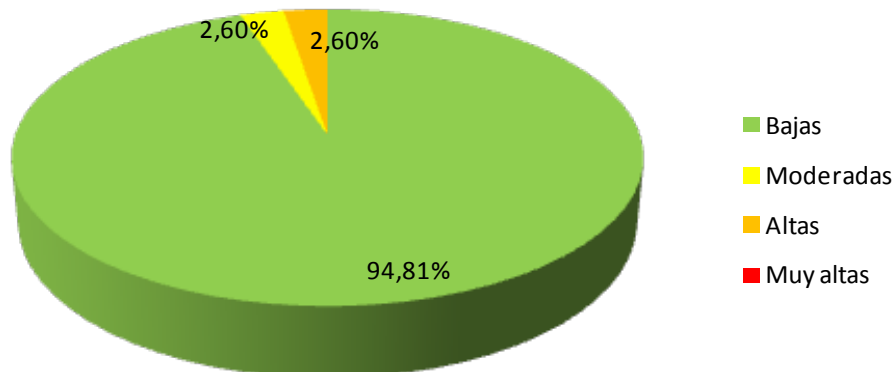
La Tabla 2 muestra los resultados obtenidos en el parámetro de deflexiones superficiales, para la campaña de evaluación 2016; la Figura 2 muestra en forma gráfica este resultado. En total, se procesaron 1480 mediciones con el equipo en este sentido.

Figura 2 Estado general de la capacidad estructural sentido San José – Caldera según los valores de deflexión FWD obtenidos, campaña 2016

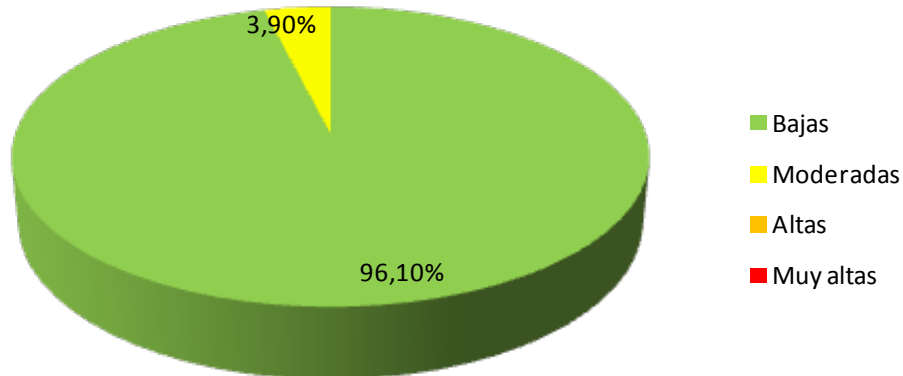
La Tabla 3 muestra los resultados obtenidos en el parámetro de deflexiones superficiales en el sentido Caldera – San José; la Figura 3 muestra en forma gráfica este resultado.

Figura 3 Estado general de la capacidad estructural sentido Caldera – San José, según los valores de deflexión FWD obtenidos, campaña 2016

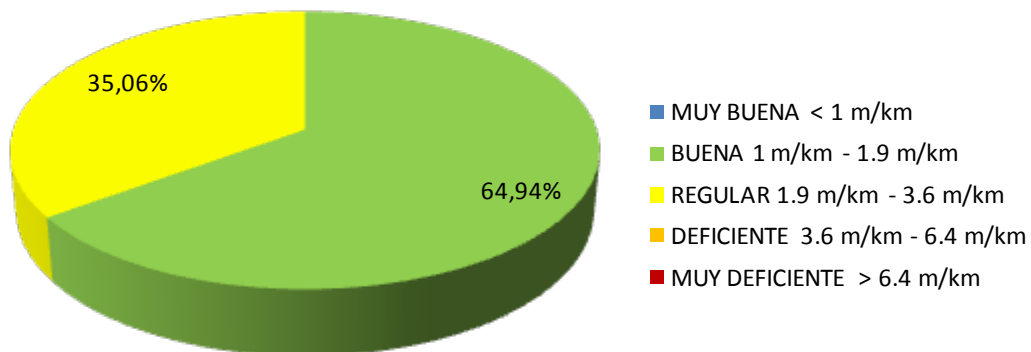
Figura 4: Resultados obtenidos en el parámetro IRI, sentido San José – Caldera

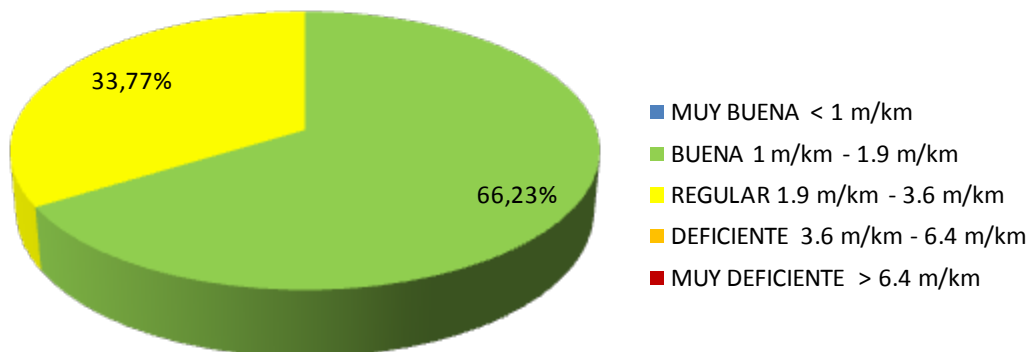
Figura 5 Resultados obtenidos en el parámetro IRI, sentido Caldera – San José

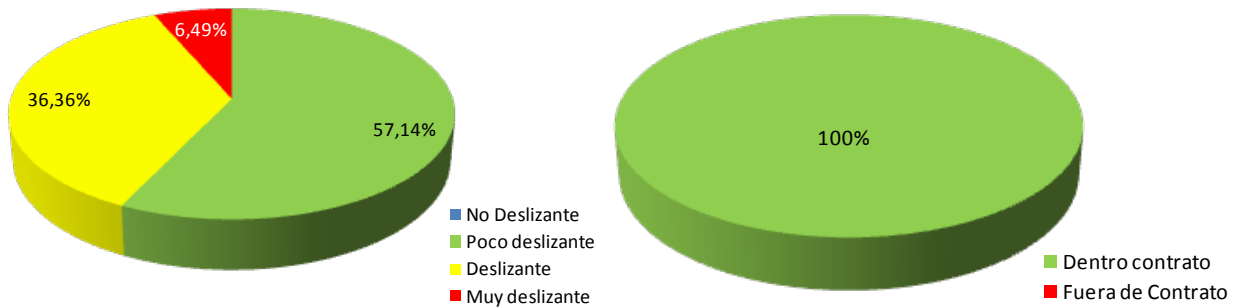
Figura 8: Resultados de las pruebas de *Grip Tester* (izquierda) y *Mu Meter* (derecha), para el carril en el sentido San José - Caldera Ruta 27. Los rangos dados para el *Mu Meter* corresponden a los indicados en contrato.

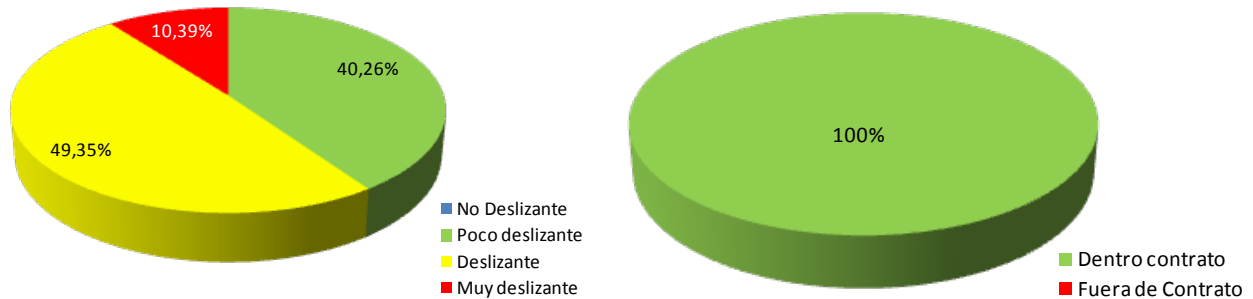
Figura 9: Resultados de las pruebas de *Grip Tester* (izquierda) y *Mu Meter* (derecha), para el sentido Caldera - San José en la Ruta 27. Los rangos dados para el *Mu Meter* corresponden a los indicados en contrato.

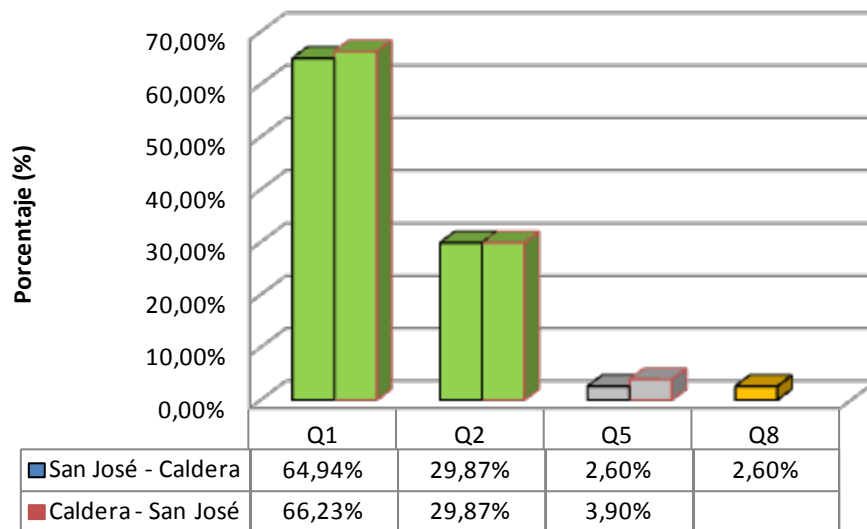
Para la ruta principal, los resultados muestran en general una superficie en buenas condiciones tanto desde el punto de vista estructural como funcional, dado que para ambos sentidos aproximadamente 95% de la ruta presenta notas Q1 y Q2 (ver Figura 10).

Figura 10: Distribución de las Notas de Calidad Q para la troncal principal para ambos sentidos

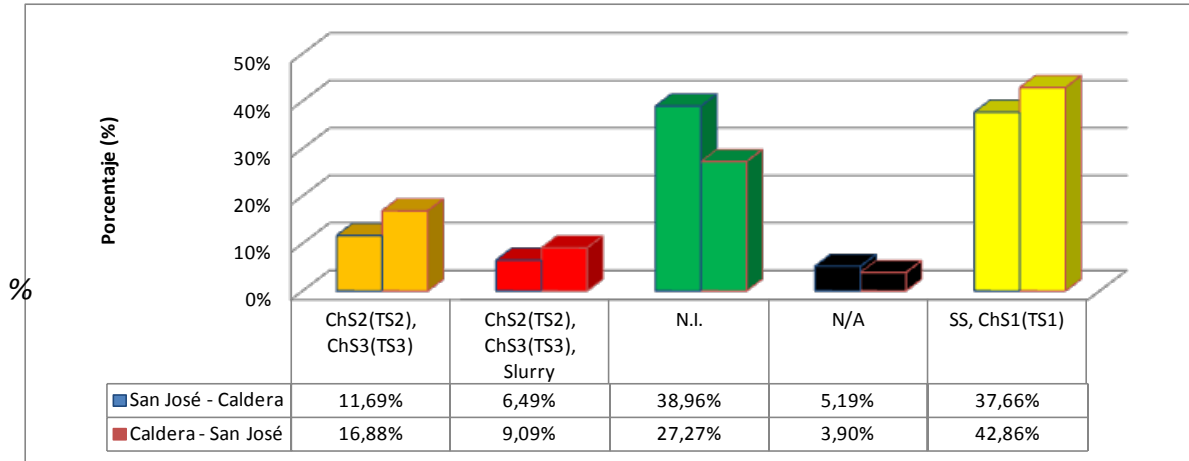
Sin embargo, y debido al porcentaje importante de longitud con bajos niveles de agarre superficial (ver Sección 3.3 *resultados del coeficiente de rozamiento*), las estrategias de intervención en los tramos donde deben realizarse, varían desde tareas sencillas y de bajo costo, hasta rehabilitaciones importantes, tal y como se muestra en la Figura 11.

Figura 11: Distribución de las labores de rehabilitación en porcentajes, en la troncal principal, para ambos sentidos.

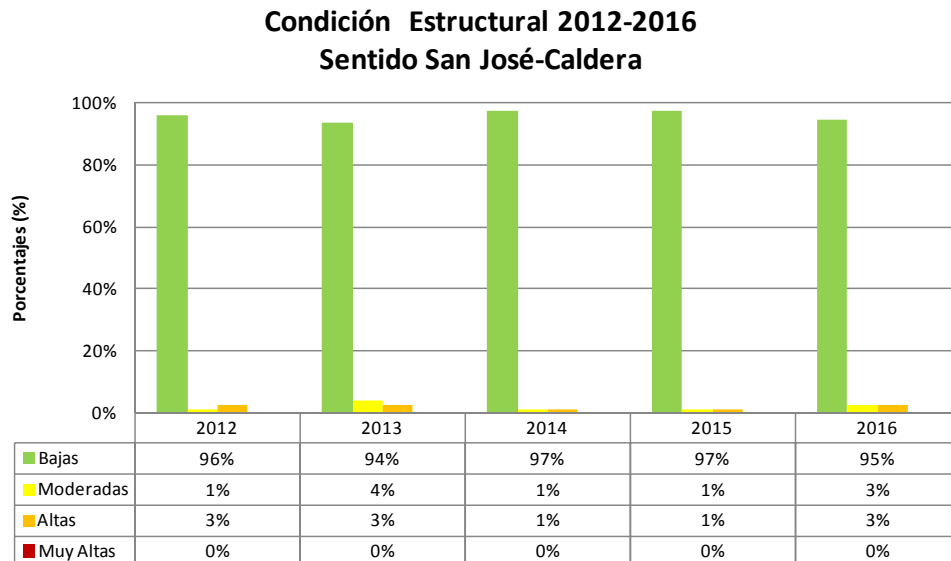
Figura 12 Resultados obtenidos en la evaluación de las deflexiones del pavimento para las campañas 2014 y 2015, sentido San José – Caldera de la Ruta Nacional 27

De las figuras anteriores, se observa que a partir del año 2014 la ruta mostró una mejora en su condición estructural, presentando una mejora del 3% y 2% en los sentidos San José - Caldera y viceversa (respectivamente), lo que significó que en las últimas 3 evaluaciones no hubo presencia de deflexiones Altas en el sentido Caldera - San José. Es importante mencionar que el deterioro que se puede presentar en lo referente a capacidad estructural es normal en cualquier pavimento, debido a que conforme pasan vehículos cargados la estructura va perdiendo resistencia, producto de fenómenos conocidos como fatiga o pérdida de capacidad de soporte de las capas subyacentes. Desde la apertura de la ruta, los resultados de este parámetro de evaluación han puesto en evidencia un aumento bajo pero constante en el porcentaje de los rangos críticos. Para esta evaluación se puede observar que para ambos sentidos se dio una leve disminución del porcentaje correspondiente a deflexiones Bajas (condición estructural muy buena).

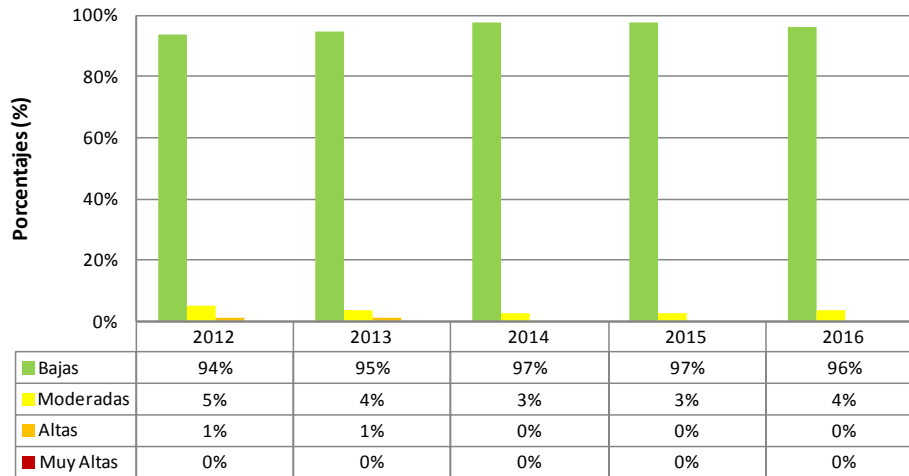
Figura 13 Resultados obtenidos en la evaluación de las deflexiones del pavimento para las campañas 2014 y 2015, sentido Caldera – San José de la Ruta Nacional 27

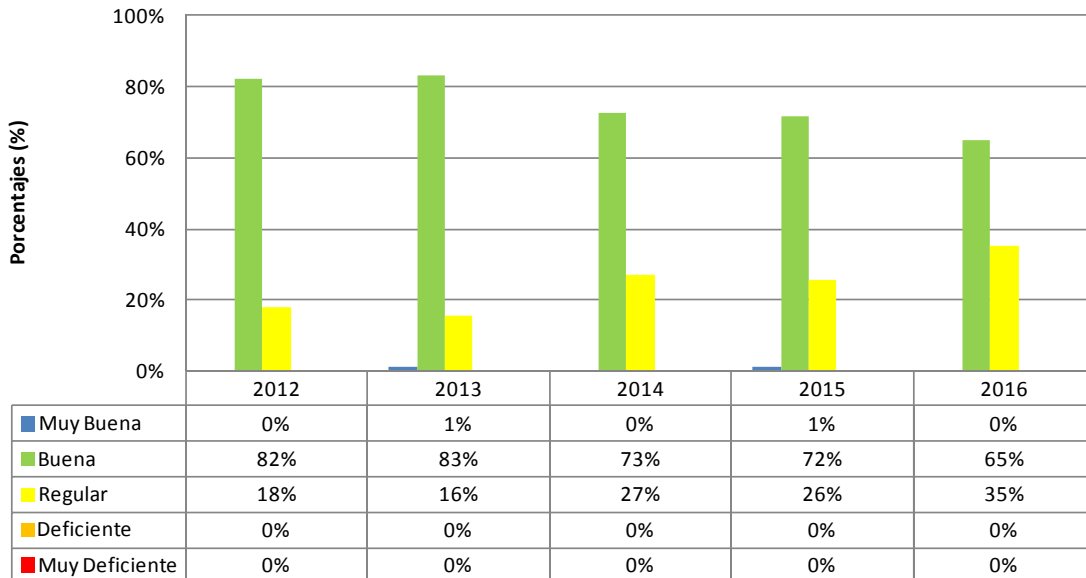
Figura 14 Resultados obtenidos en la evaluación de las regularidades superficiales del pavimento para las campañas 2012 y 2016, sentido San José – Caldera de la Ruta Nacional 27

En las figuras anteriores se puede observar que en el sentido Caldera – San José presentó una intervención en el año 2014 que permitió una mejora significativa en la regularidad superficial, pero no se logró mantener de forma constante, puesto que para el año 2015 regresó a la condición presentada en el 2013, continuando con la pérdida de una buena condición superficial. Caso similar ocurrió en el sentido San José - Caldera, en el cual se observa que en el año 2013 hubo una mejora considerable de este indicador, pero se presenta una desmejora de su condición a una tasa aproximada del 9% anual a partir del año 2013 hasta el año 2016.

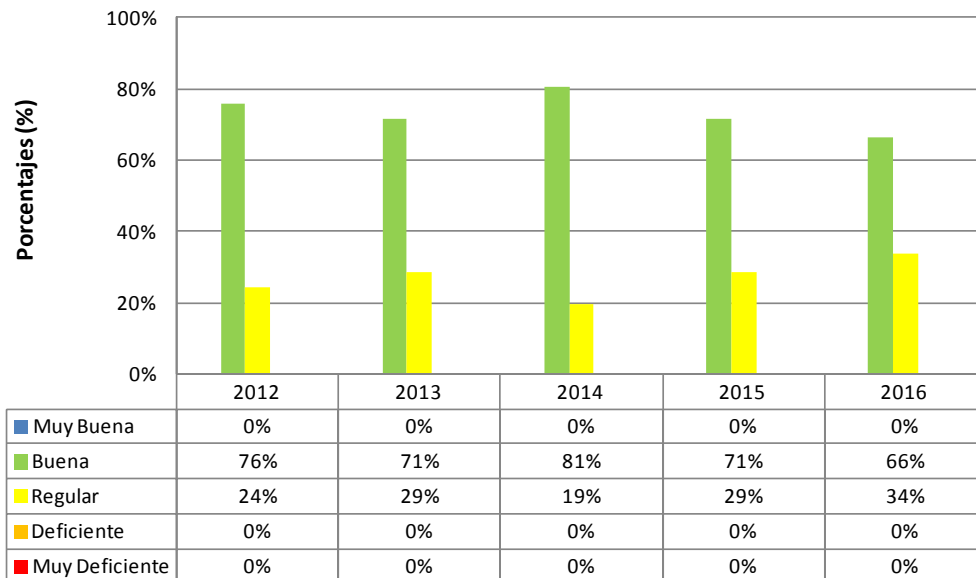
Figura 15 Resultados obtenidos en la evaluación de las regularidades superficiales del pavimento para las campañas 2012 y 2016, sentido Caldera – San José de la Ruta Nacional 27

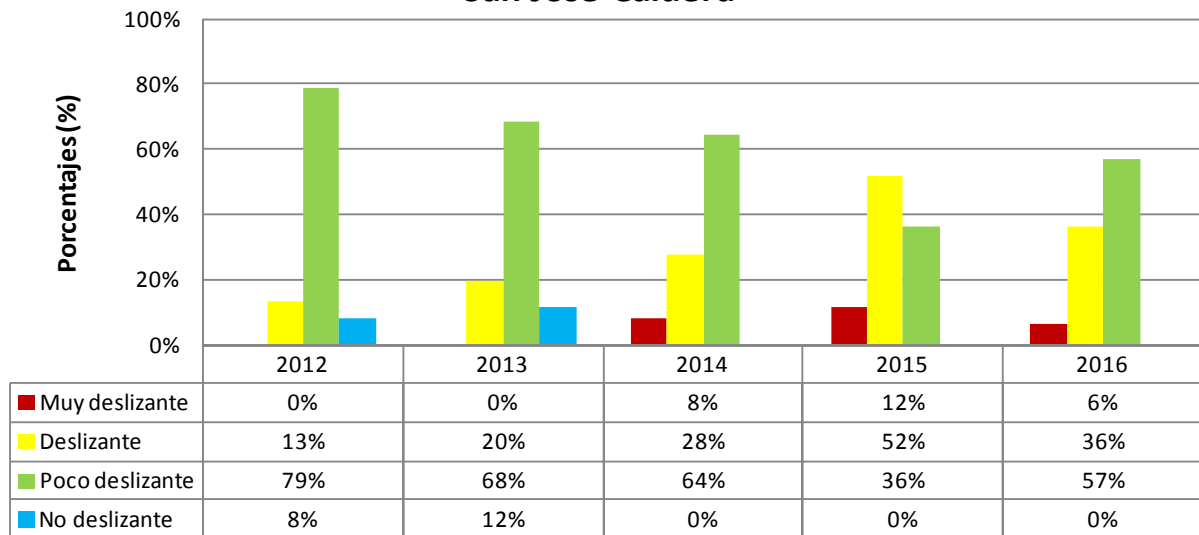
Figura 16 Resultados obtenidos en la evaluación del nivel de deslizamiento superficial del pavimento para las campañas 2015 y 2016, sentido San José – Caldera de la Ruta Nacional 27

Para ambos sentidos, se puede notar una importante mejoría para el año 2016 en comparación con el 2015, puesto que se ha disminuido la longitud que presentaba categorías de Muy deslizante y Deslizante. En el sentido Caldera - San José a pesar de que se ha dado una mejoría en relación con los tramos que presentan condición Deslizante y Muy deslizante en comparación con el año 2016, aún presenta porcentaje muy alto en esas categorías (60%). En el Anexo III se representa geográficamente la ubicación de las distintas condiciones de agarra superficial.

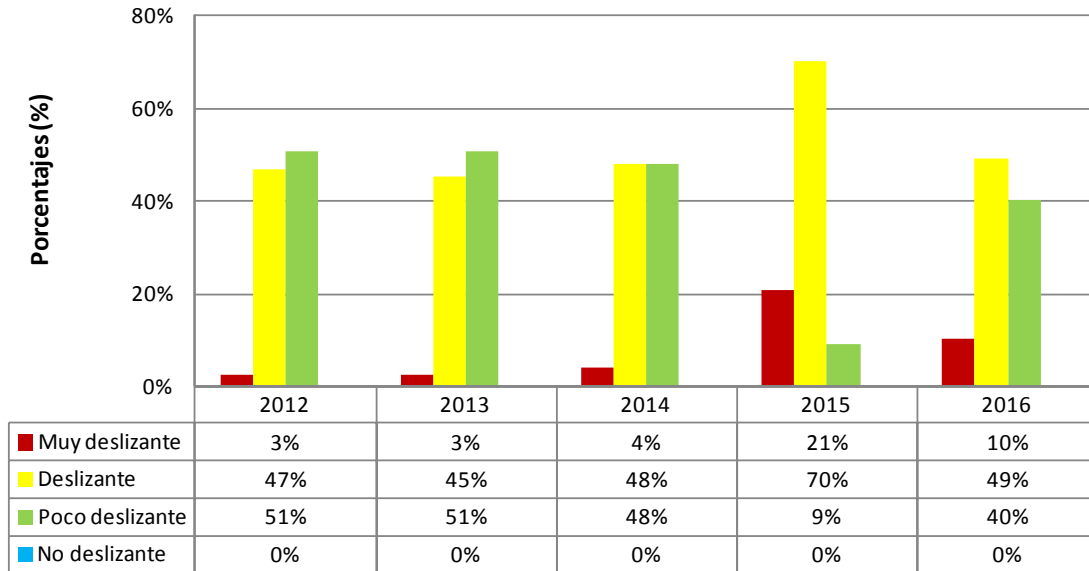
Figura 17 Resultados obtenidos en la evaluación del nivel de deslizamiento superficial del pavimento para las campañas 2012 y 2016, sentido Caldera – San José de la Ruta Nacional 27

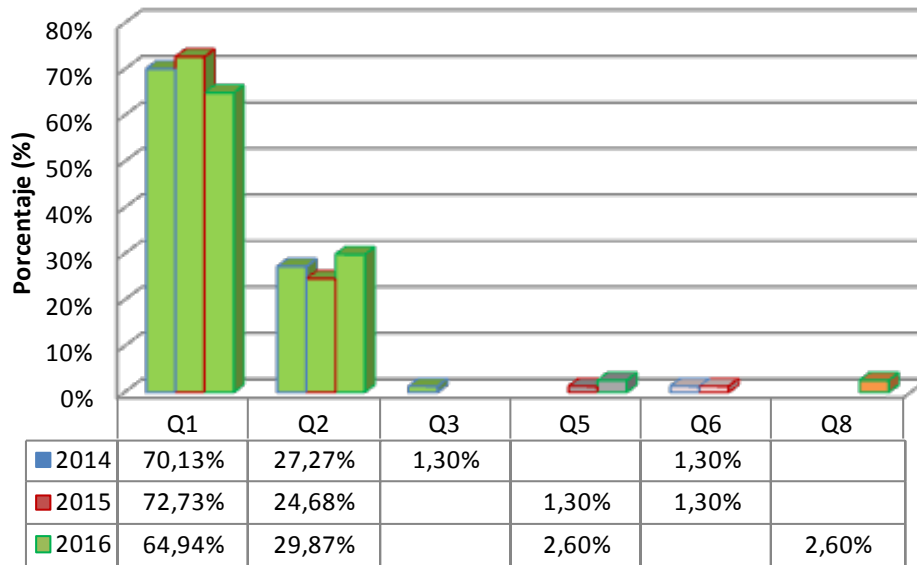
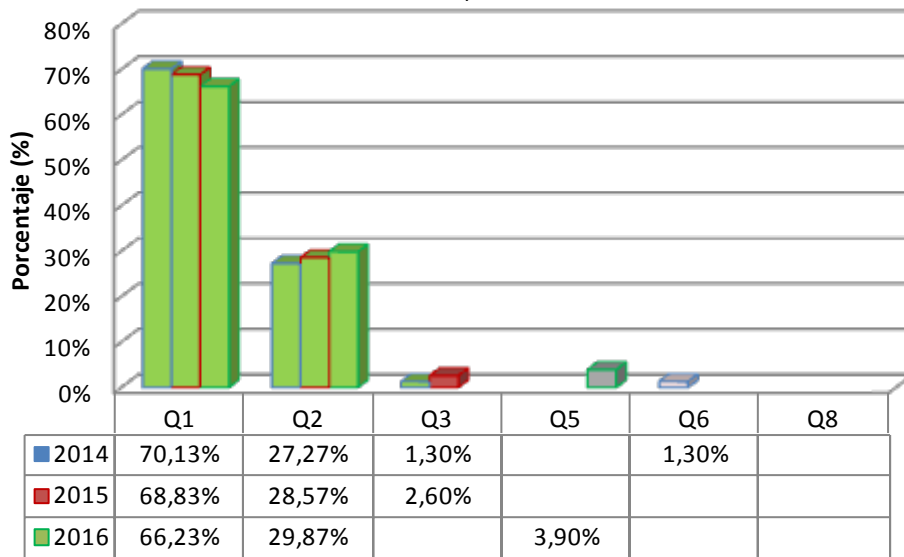
Figura 18 Resultados obtenidos en la comparación de Notas Q para las campañas 2014 y 2016, para el sentido a) San José - Caldera y b) Caldera - San José

En la mayoría de la longitud de la troncal principal (Figura 18) se ha mantenido entre las categorías Q1 y Q2, lo cual indica que su capacidad estructural es muy buena, y mantiene una capacidad funcional en una condición regular donde la calidad de manejo es inferior a la de los pavimentos nuevos.

En términos generales las estrategias de intervención para este tipo de pavimentos se mantienen en el rango de intervenciones de tipo "mantenimiento de preservación", lo cual indica intervenciones de bajo costo y de poco impacto para los usuarios.

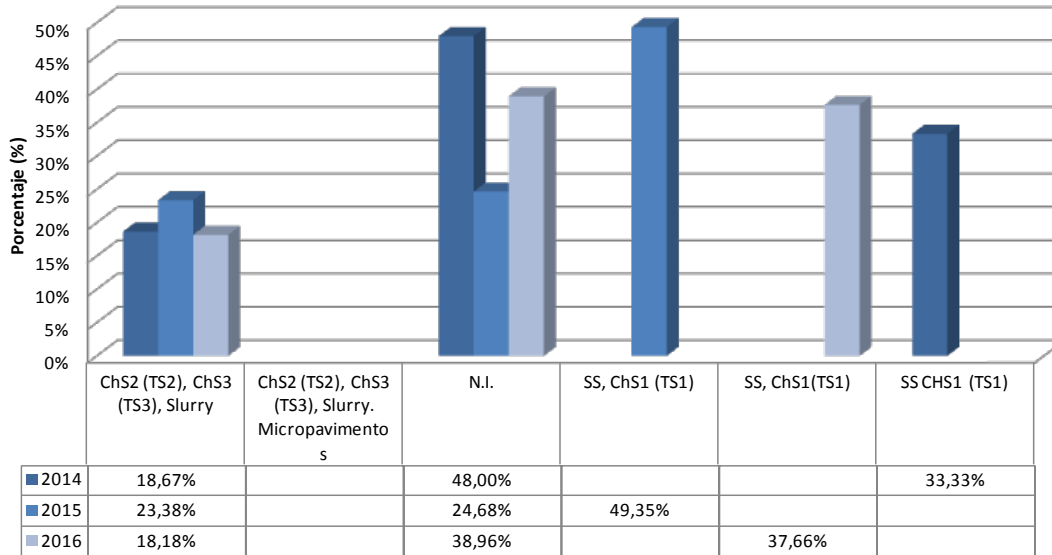
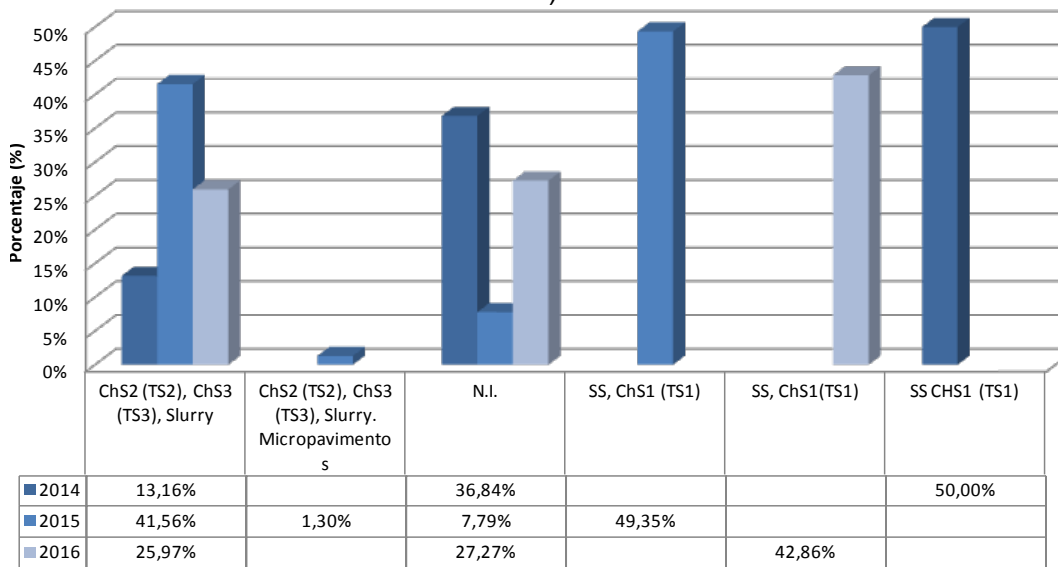
Figura 19 Resultados obtenidos en la comparación de estrategias de intervención para las campañas 2014 y 2016 en ambos sentido de circulación

En la Figura 19, se muestra las intervenciones propuestas a partir del resultado de la evaluación realizada con el GRIP-Tester para los puntos que presenten Notas Q entre 1 y 3, mejorando el aspecto de seguridad vial en la ruta, lo cual disminuye la probabilidad de accidentes que se podrían generar al tener coeficientes de fricción bajos.

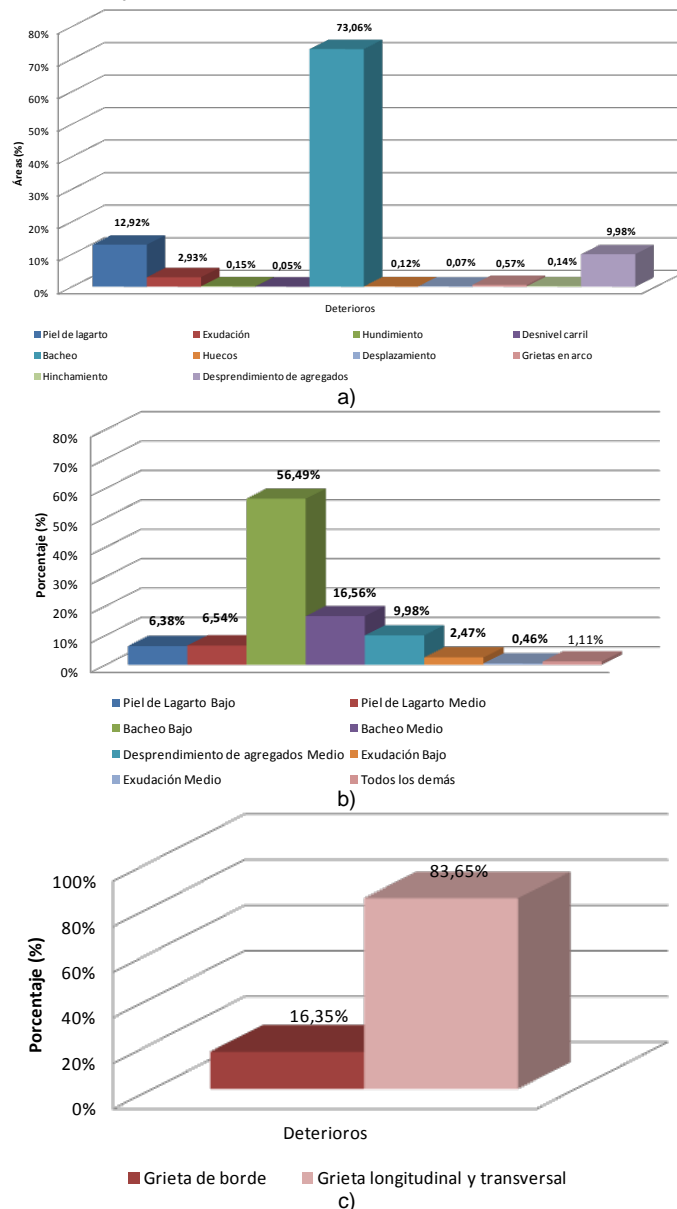
En la Figura 20, se ilustran los resultados obtenidos de la evaluación realizada para la troncal principal en el sentido San José - Caldera en porcentaje relativo a la totalidad del área de deterioro registrado la cual asciende a 5585 m² y una longitud total para lo correspondiente a las grietas de 855 m. En el caso de los deterioros mostrados en la Figura 20 a) y b) se muestra que el bacheo es el deterioro predominante, seguido del Piel de Lagarto y Exudación, para el caso de los deterioro tipo grieta, la mayoría se categoriza como grietas longitudinales y transversales.

Figura 20 Resultados de deterioros, sentido San José – Caldera. a) Resumen General de deterioro, b) Deterioros con mayor área detectados, c) Resumen deterioros de grietas.

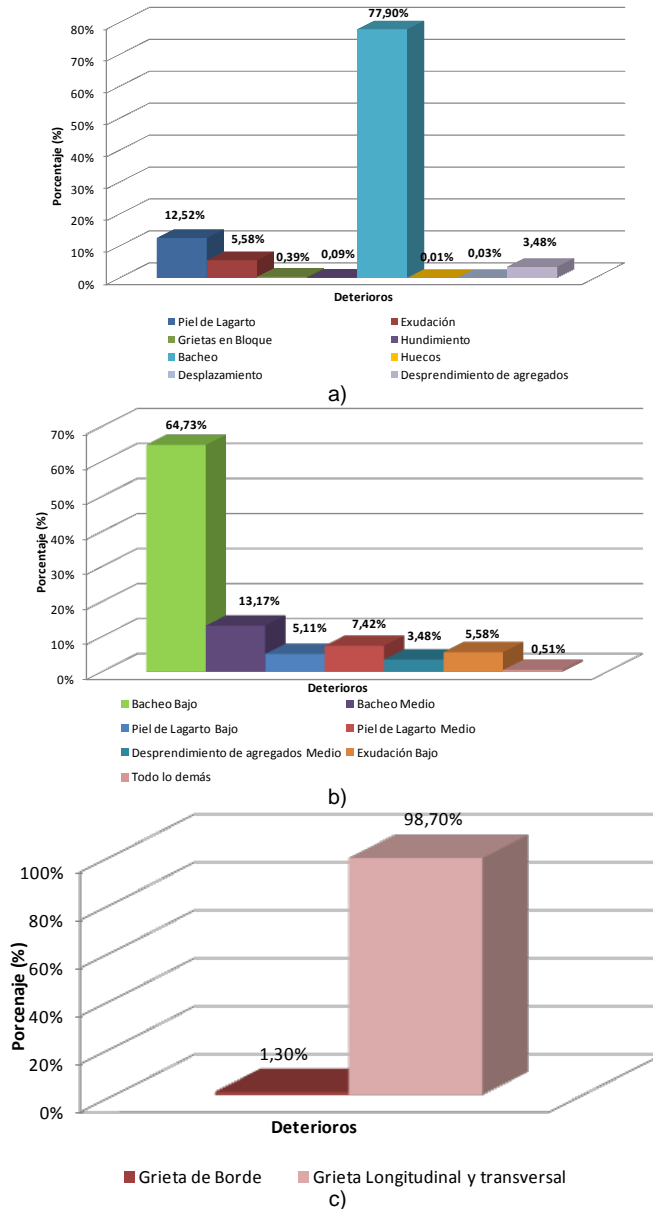
Figura 21. Resultados de deterioros, sentido Caldera - San José. a) Resumen General de deterioro, b) Deterioros con mayor área detectados, c) Resumen deterioros de grietas.

En la Figura 21 se muestra los resultados obtenidos de la evaluación de la superficie de ruedo de la troncal principal en el sentido Caldera San José, donde se presentan los porcentajes relativos al total del área registrada, la cual es de 5 382 m² y una longitud total de 143 m relacionado a deterioro tipo grieta. Al igual que en el sentido San José - Caldera, se puede presentar un comportamiento similar, pero con una mayor presencia de Piel de Lagarto y Exudación.

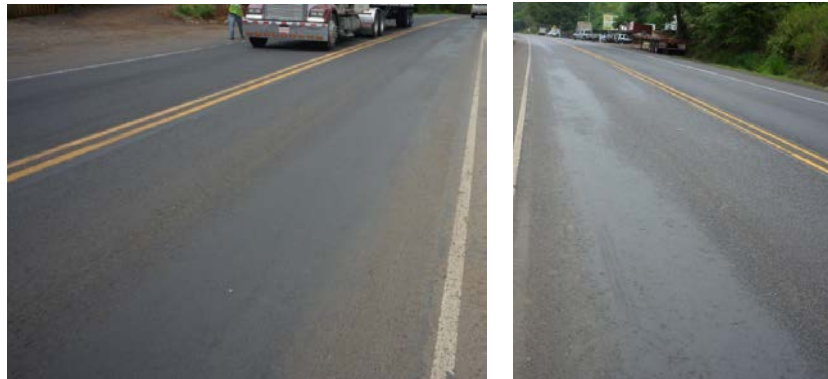
Estacionamiento 40+200

En la Figura 22 se presenta una muestra de la existencia de exudación con severidad media en varios puntos de la carretera los cuales se detectaron en la vista realizada el

pasado 2 de mayo, tal y como se indicó en el oficio LM-IC-D-0373-17, la presencia de este deterioro es considerable, principalmente en el entre el kilómetro 20+000 al 56+000 (ver Anexo V).

Figura 22. Presencia de exudación.

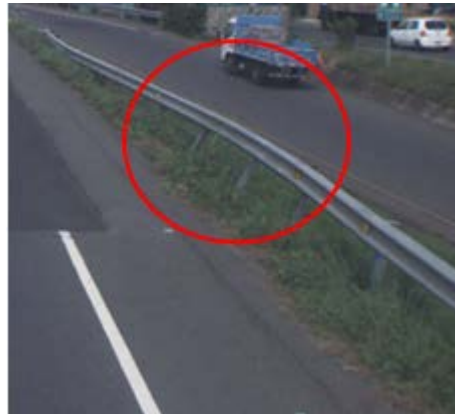
San José - Caldera Est. 11+060
a)

Por otro lado, se ha detectado un aumento de "Flex Beam" deformadas por posibles impactos vehiculares en ambos sentidos, ya que en el sentido San José - Caldera se detectaron 17 puntos, y en el sentido Caldera - San José se presentan 16 sitios con guardavías impactados.

Figura 23 Ubicación de Guardavías impactadas

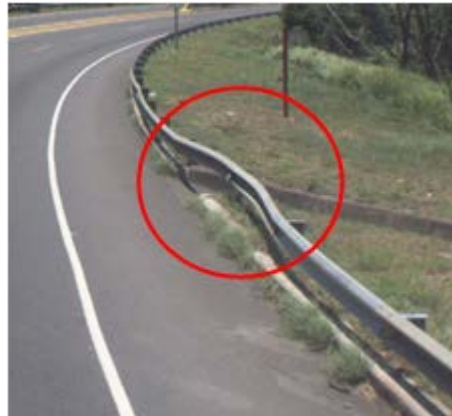
Caldera - San José Est. 38+410
d)

Figura 23 Ubicación de Guardavías impactadas (Continuación)

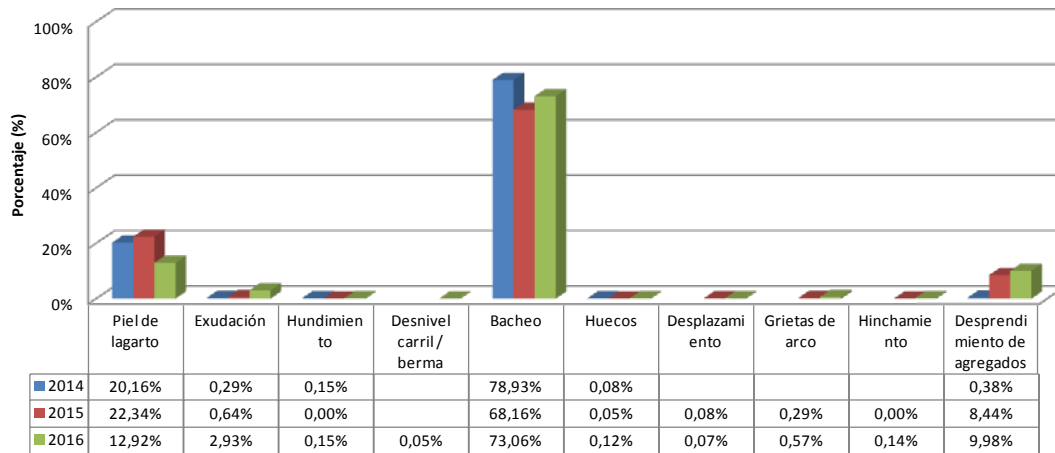
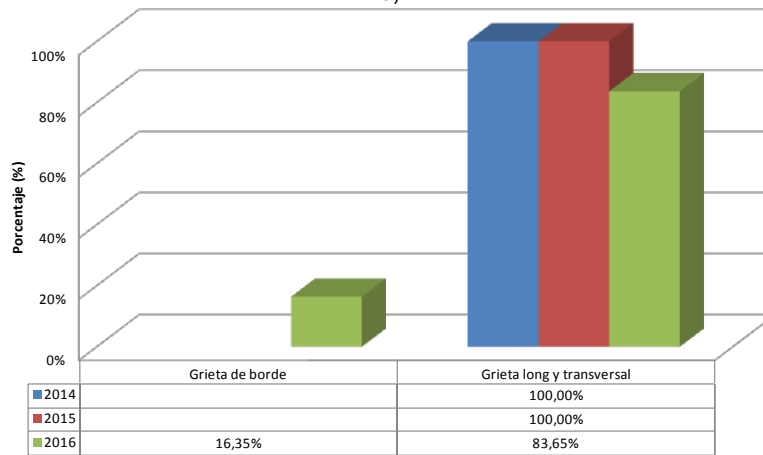
Figura 24 Comparación deterioro superficial 2014 al 2016 en el Sentido San José - Caldera. a) Deterioros tipo área; b) Deterioros tipo grieta

En la Figura 24 a) se puede notar que a lo largo de los tres años analizados, en lo que corresponde a deterioros que se registran según su área de afectación, hay una predominancia del deterioro clasificado como Bacheo, seguido por Piel de Lagarto, Desprendimiento de agregado y Exudación, siendo este último un deterioro que no debiera estar presente en el proyecto según lo indica el cartel de licitación en el apartado **2.5.2 Indicadores para Pavimento Asfáltico: No se aceptará exudación del asfalto.** En lo relacionado con los deterioros tipo grieta (Figura 24 b), los cuales se registran según la longitud afectada, las Grietas Longitudinales y Transversales han predominado siendo el único deterioro detectado en los años 2014 y 2015, para el año 2016 se detectó la presencia de Grietas de Borde y disminuyó la presencia de Grietas Longitudinales y Transversales. Los porcentajes mostrados son en relación al total del área y longitud detectados para cada uno de los tipos de deterioro. En el Anexo VII se puede ver de manera gráfica la presencia de los principales deterioros detectados

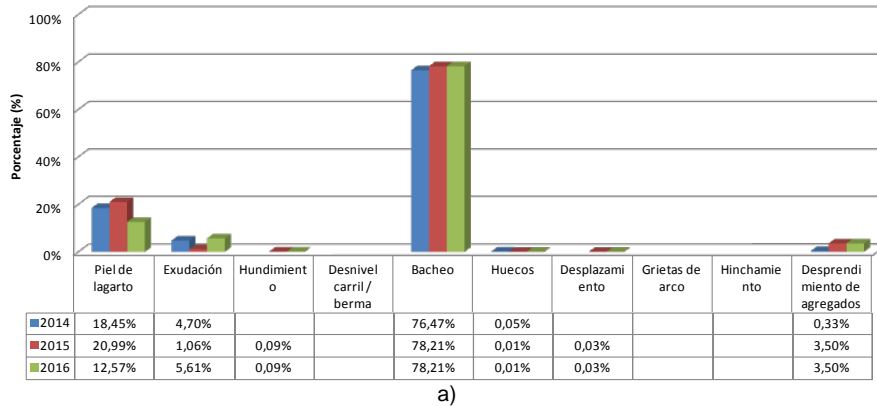
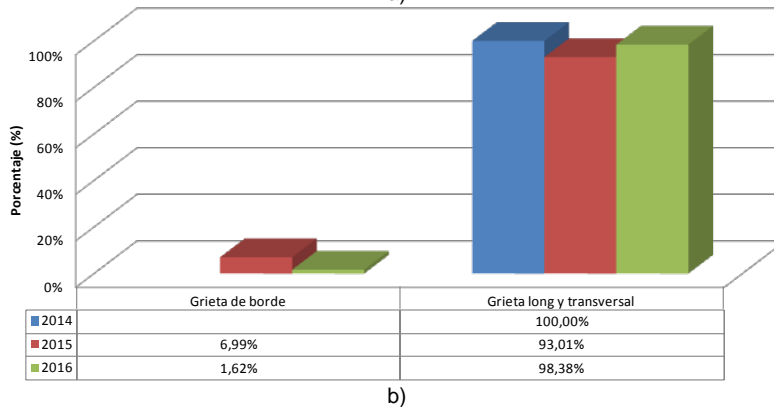
Figura 25 Comparación deterioro superficial 2014 al 2016 en el Sentido Caldera - San José. a) Deterioros tipo área; b) Deterioros tipo grieta

En figura anterior se resume el comportamiento presentado en el sentido Caldera - San José, en el cual se puede apreciar un comportamiento similar al detectado en el sentido San José - Caldera, puesto que sigue predominando el Bacheo a lo largo de la ruta, con variaciones en zonas con Piel de Lagarto y un incremento en la presencia de Exudación.

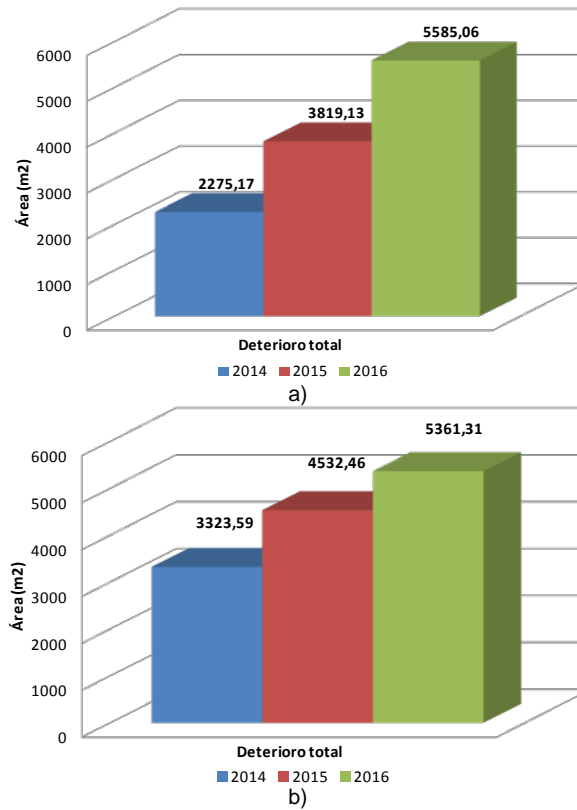
Figura 26 Comparación deterioro superficial 2014 al 2016 en el Sentido Caldera - San José. a) Deterioros tipo área; b) Deterioros tipo grieta

En términos generales, se puede destacar que el área total deteriorada en la ruta se incrementa cada año (Figura 26), siendo el sentido Caldera - San José el que presenta una mayor cantidad de deterioro. Cabe destacar que el incremento en la presencia de deterioro se puede ver reflejado en menor medida en lo registrado en la condición funcional.

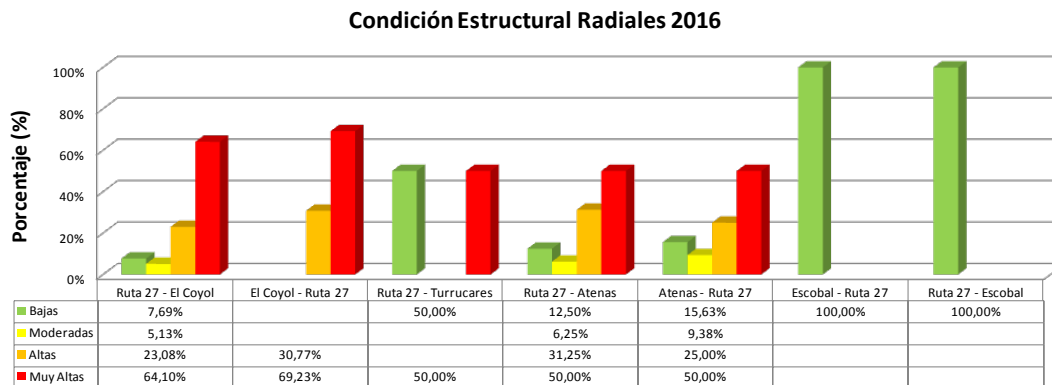
Figura 28 Resultados obtenidos con el Deflectómetro de Impacto, para las radiales de la Ruta 27, en porcentajes para cada categoría.

De la información analizada se pudo ver que la Radial a El Coyol es la que presenta las deflexiones más altas. La misma está construida sobre una zona donde abundan los suelos de arcillas expansivas, lo cual puede generar problemas estructurales sobre la carpeta en el corto plazo, aumentando sus costos de mantenimiento y disminuyendo su nivel de servicio para los usuarios.

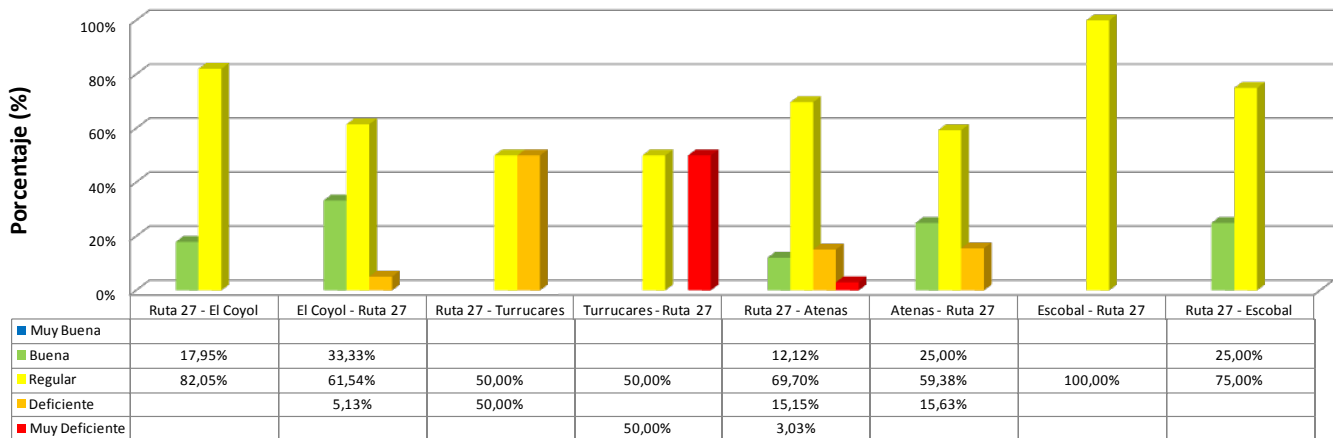
Figura 29 Resultados obtenidos con el Perfilómetro Láser, para las radiales de la Ruta 27, en porcentajes para cada rango.

En general, todas las radiales presentan un porcentaje importante de su longitud en la categoría Regular.

La radial a Turrucarees presenta una de las condiciones menos favorables en lo relacionado a la regularidad superficial, ya que cuenta con un 50% en condición Regular y un 50% en condición Muy Deficiente.

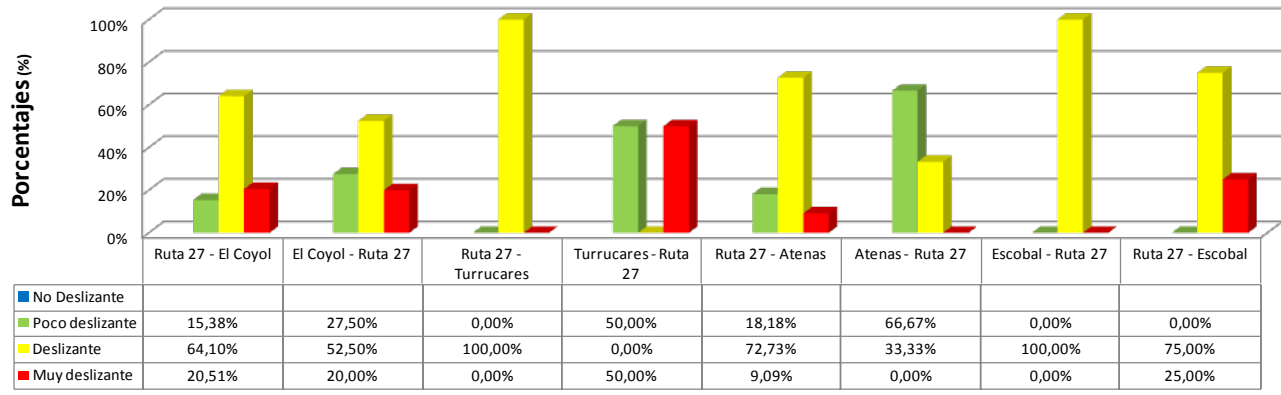
Figura 30 Resultados obtenidos con el Grip Tester, para las radiales de la Ruta 27, en porcentajes para cada rango.

Los sentidos Ruta 27 - Turrucarees y Escobal - Ruta 27 presentan la totalidad de su longitud con condición Deslizante, aumentando la probabilidad de que se generen accidentes por falta de agarra superficial.

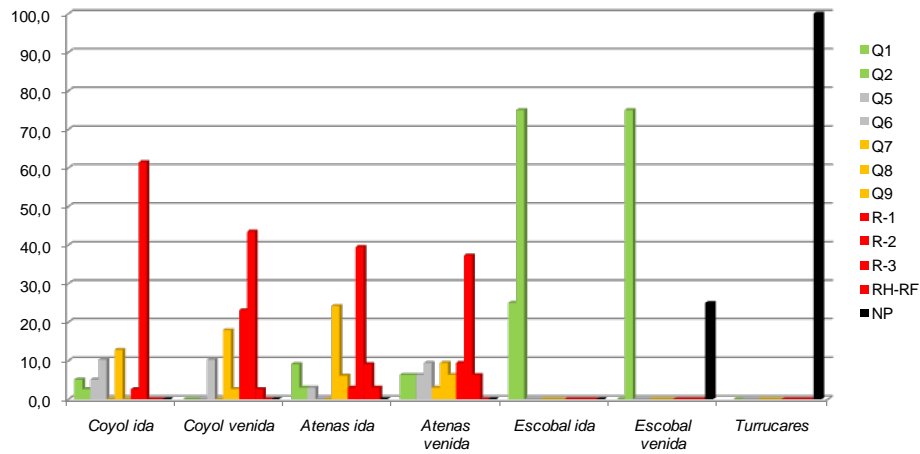
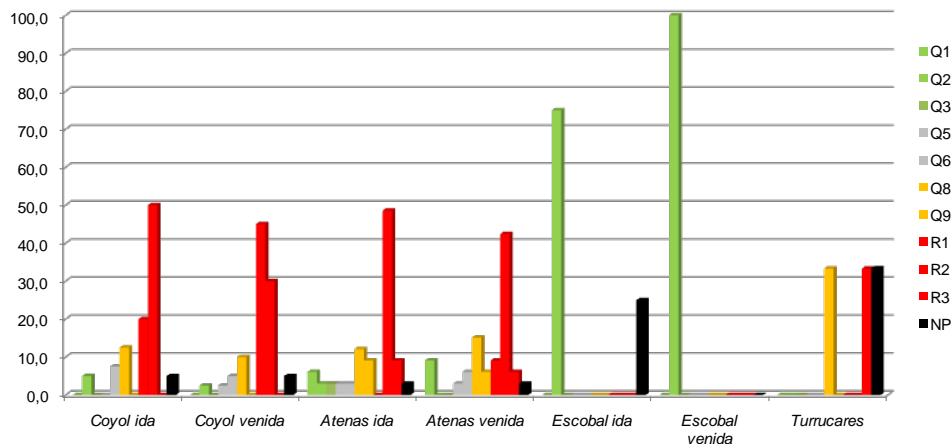
Figura 32 Notas Q para las Radiales. a) Notas Q año 2016, b) Notas Q año 2015

Igual que la troncal principal, la comparación entre evaluaciones arroja una ligera tendencia hacia el deterioro. Excepto por la Radial a Escobal, las demás necesitan de manera urgente reconstrucción / rehabilitación de prácticamente la totalidad de su longitud,

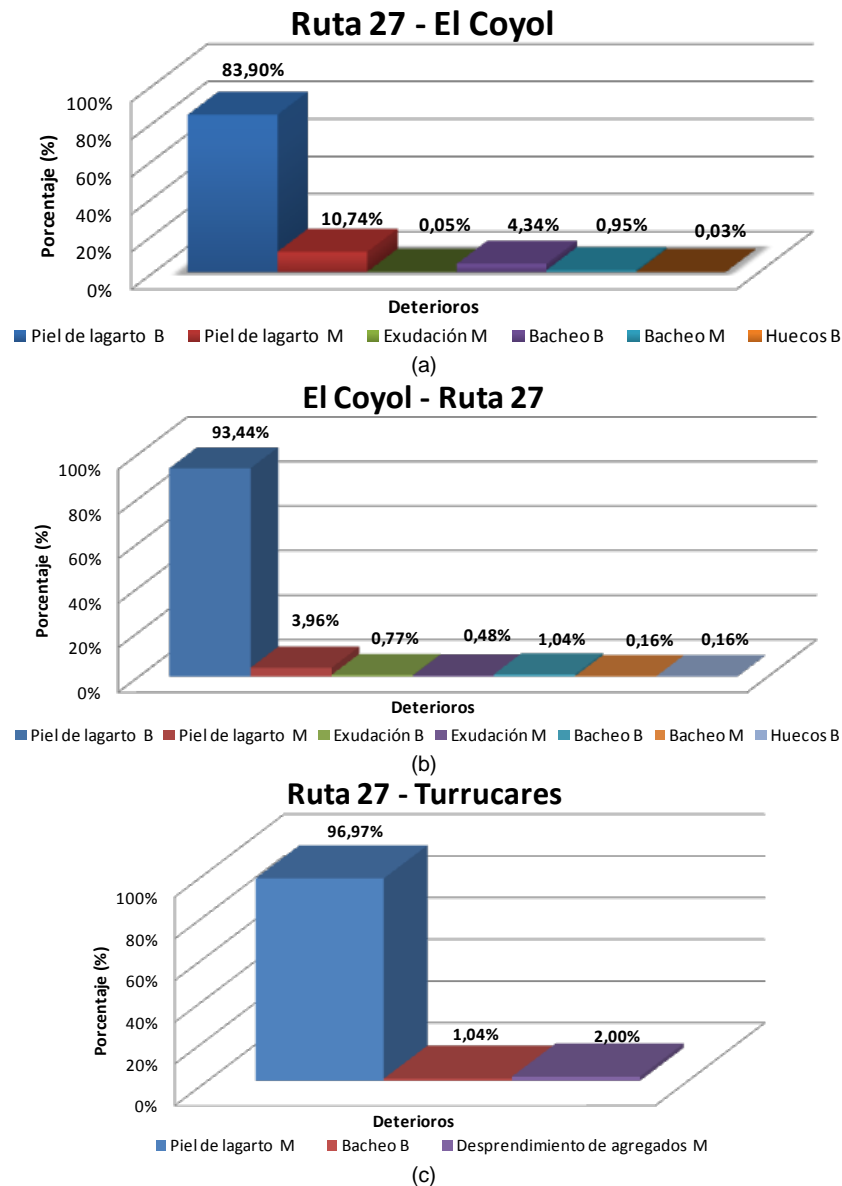
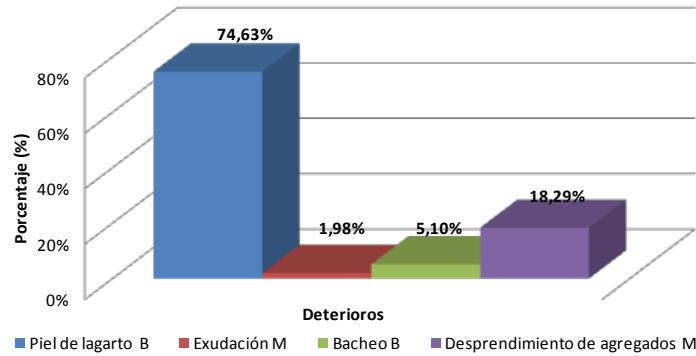
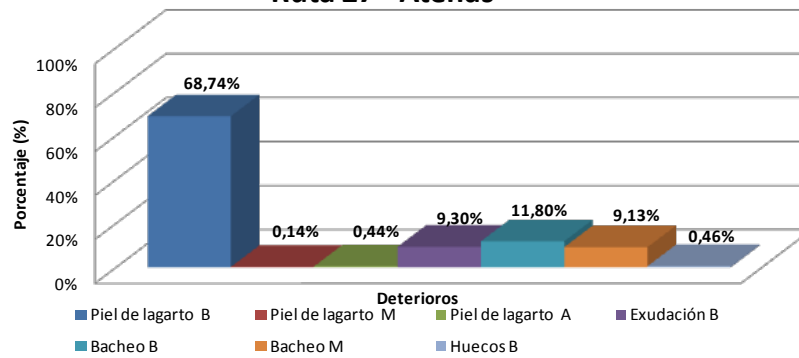
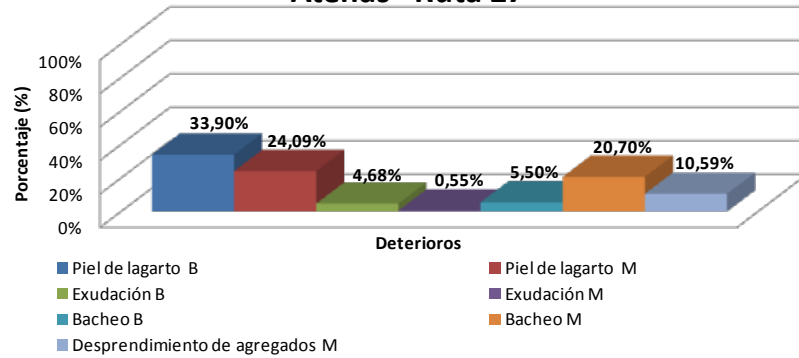
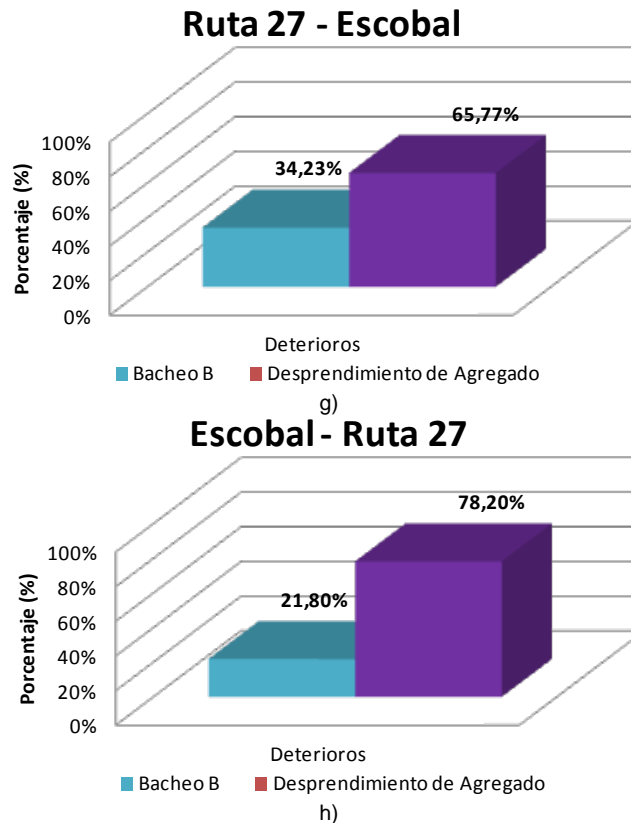
Figura 33 Condición superficial en Radiales

Como se muestra en la figura anterior, las radiales a El Coyol y Atenas presentan el deterioro "Piel de Lagarto" como el que predomina entre los diferentes tipos de deterioro superficial detectado.

En comparación con lo obtenido en la valoración de las notas Q, la mayor presencia de Piel de Lagarto en la radial a El Coyol y Atenas es congruente con la calificación obtenida para el nivel de intervención definido como Rehabilitación Mayor, puesto que la presencia de este deterioro refleja el daño por fatiga de la capa asfáltica, lo que provoca el debilitamiento de la estructura del pavimento al permitir el ingreso del agua a las capas inferiores.
