Informe: INF – PI – UGERVN – 04 – 2017

Informe de Evaluación del Proyecto San José – Caldera Ruta Nacional 27 Año 2016 - 2017

Informe Final

Agosto, 2017

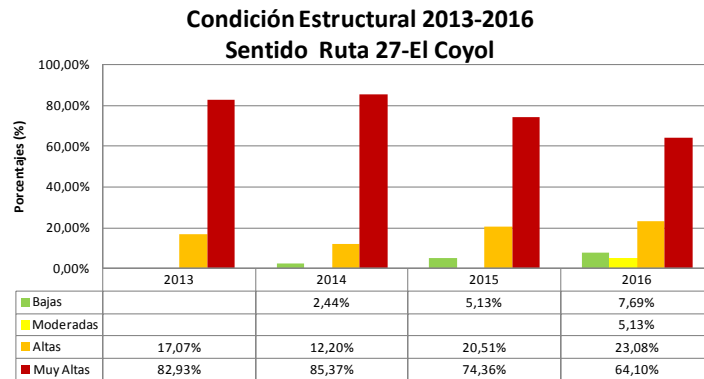
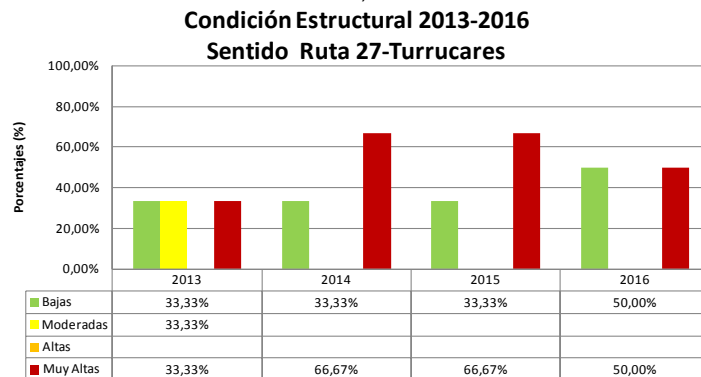
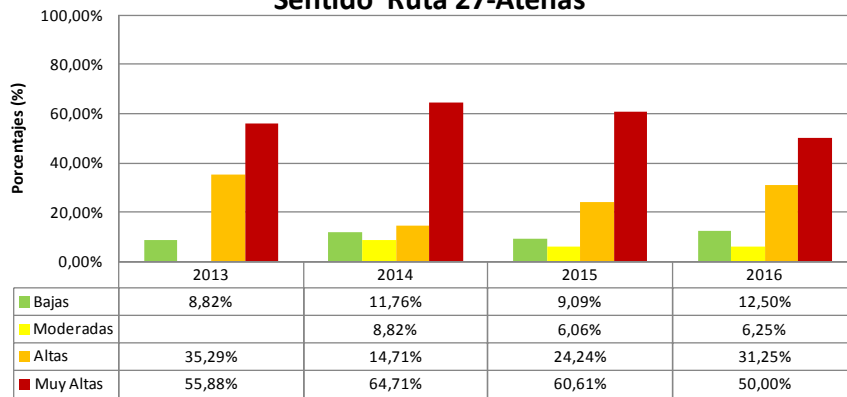
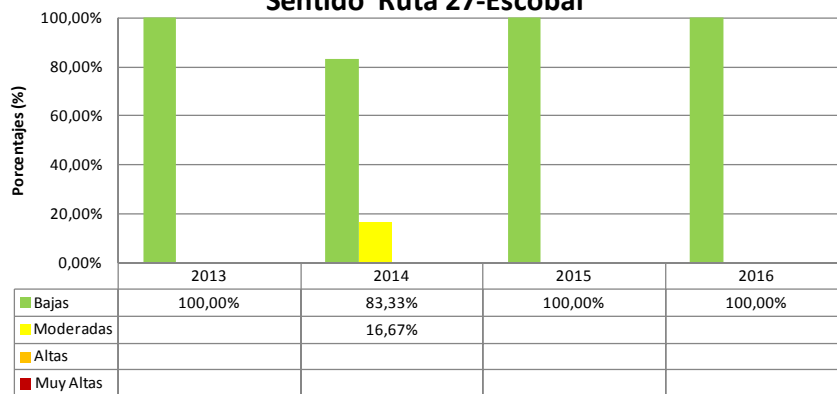
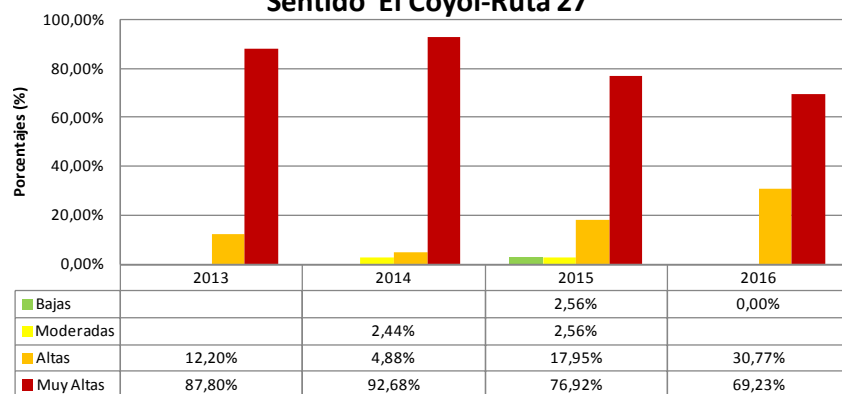
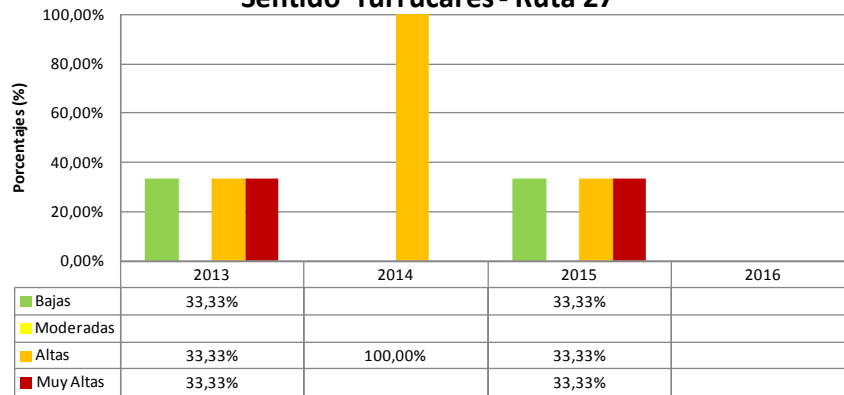
Figura 34 Comparativo Deflexiones de Radiales años 2013-2016

En la Figura 34 se observa una comparación entre los años 2013 al 2016 de las cuatro radiales que conforman el proyecto en ambos sentidos de circulación, siendo notable el hecho de que en el año 2014 todas presentaron los mayores porcentajes de deflexiones Muy Altas, a excepción de la Radial a Escobal, que en el 2014 presentó una leve disminución del porcentaje de deflexiones Bajas en el sentido Ruta 27 - Escobal. En los años 2015 y 2016 se presenta una tendencia a la mejora en la condición estructural, pero esto no significa que la mayoría de las radiales presenten una buena respuesta estructural al paso de las cargas vehiculares, si se puede percibir una tendencia a la mejora de este indicador, pero sigue presentando porcentajes muy altos con una condición estructural muy deficiente.

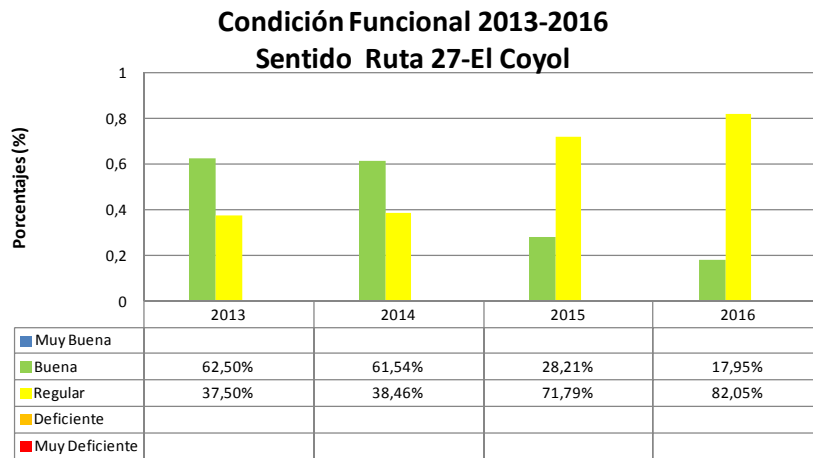
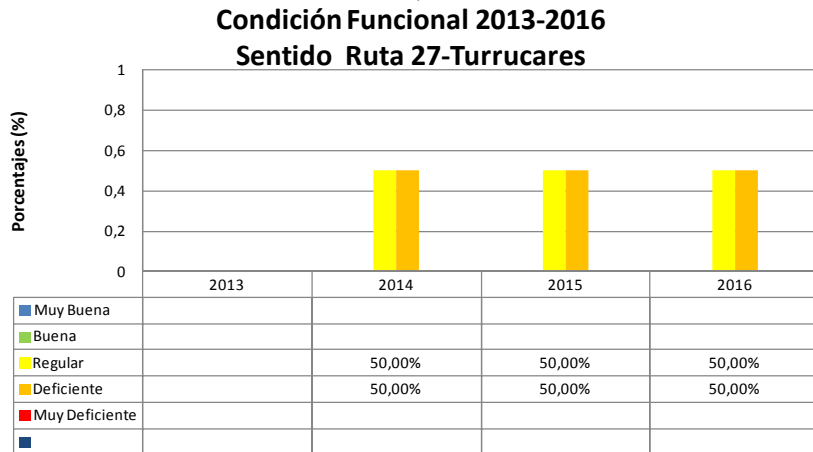
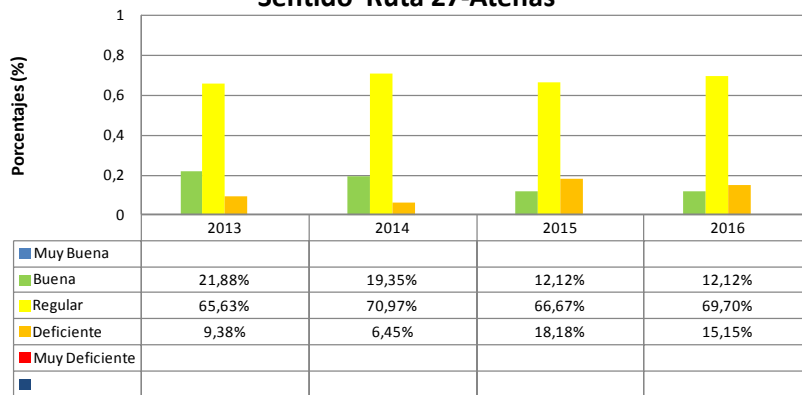
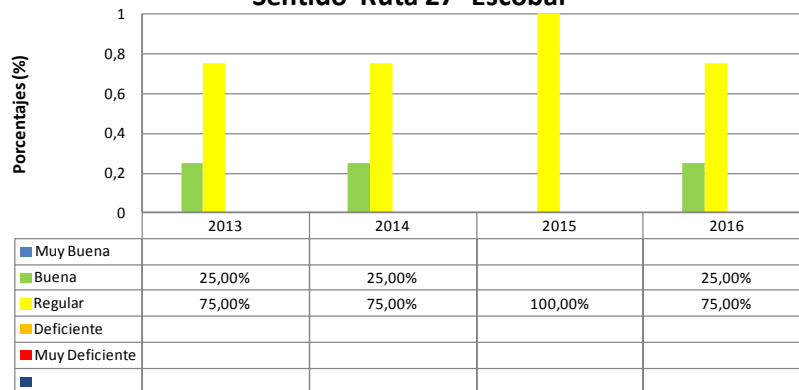
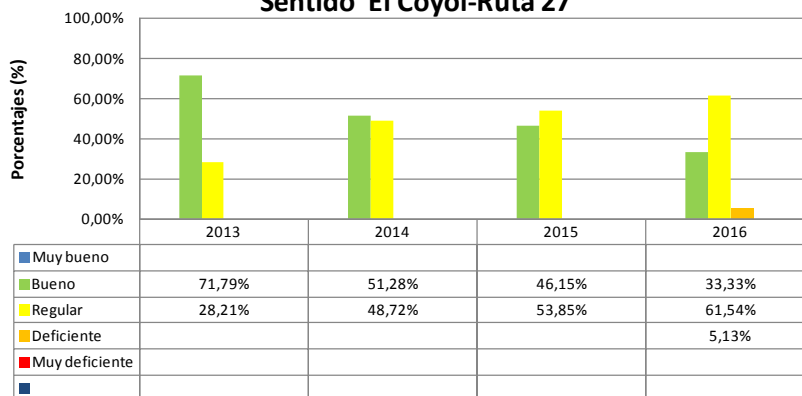
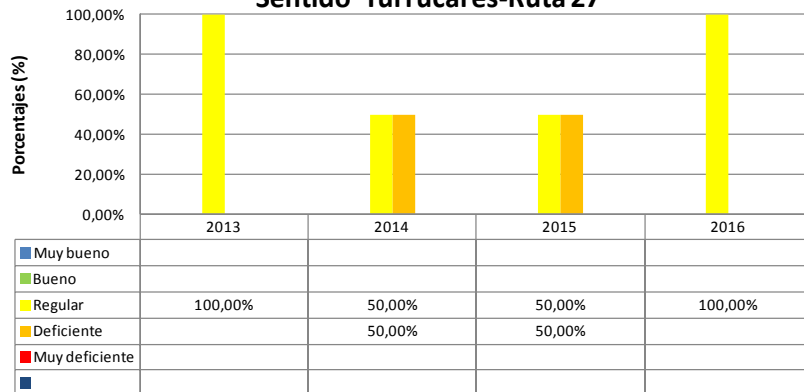
Figura 35 Comparativo Regularidad Superficial de Radiales años 2013-2016

Al comparar los resultados obtenidos de la presente evaluación respecto a los del año 2013 al 2015, se pudo observar que en las radiales a El Coyol y Atenas se da un cambio descendente en la clasificación según el Índice de Rugosidad Internacional (IRI), lo que indica que en términos de la condición funcional, el pavimento de las radiales está presentando un deterioro progresivo de este indicador repercutiendo en la sensación de confort y seguridad a la hora de que los usuarios transitan por ellas, a excepción de las radiales a Turrucare y Escobal que han mantenido su condición. (Figura 35).

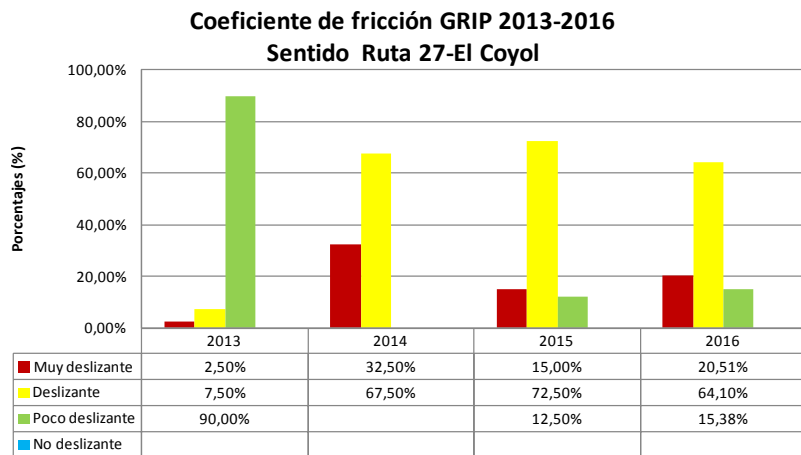
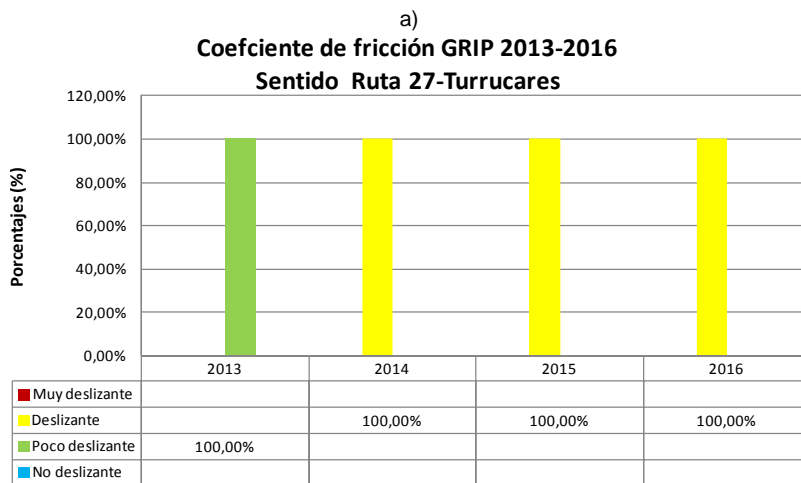
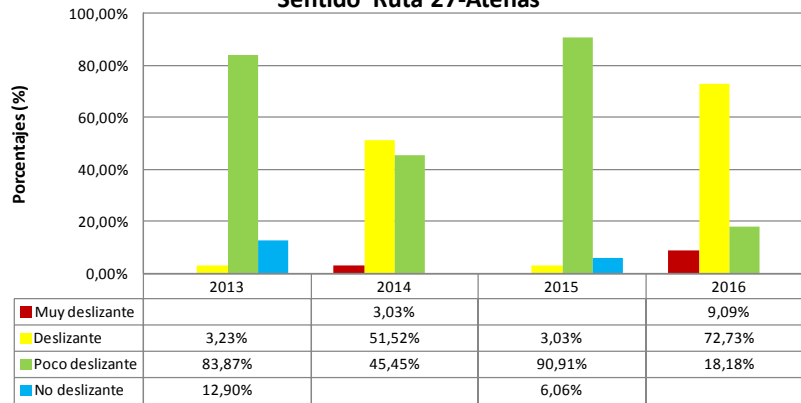
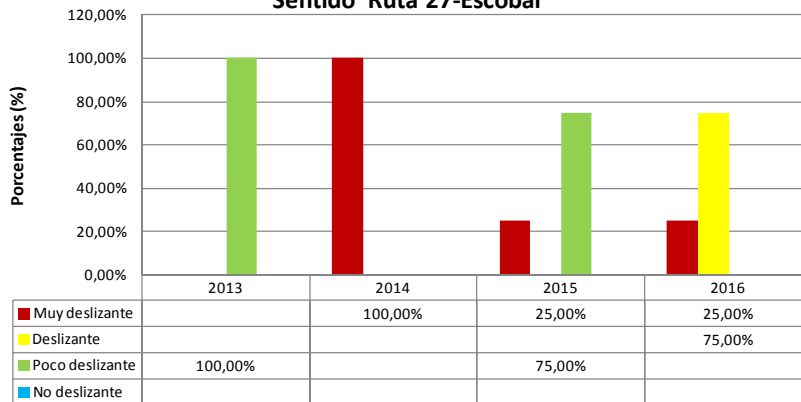
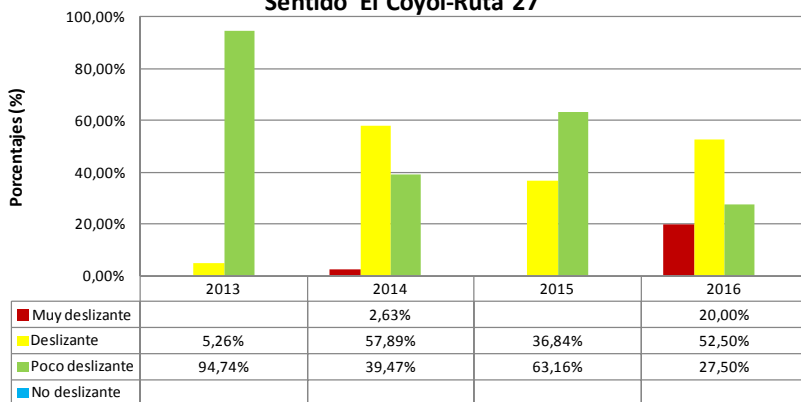
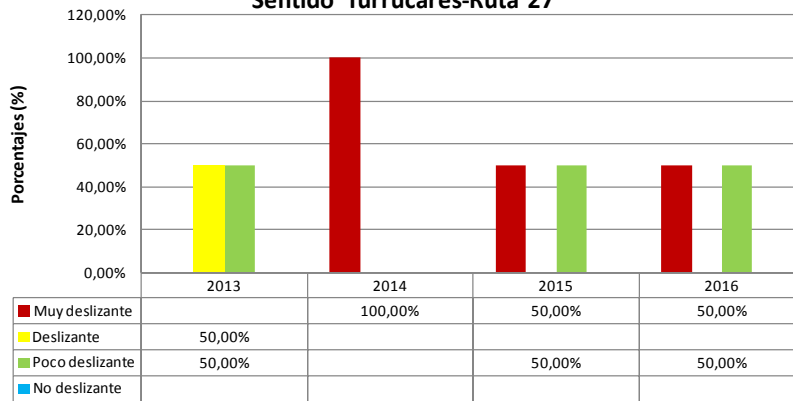
b)
Figura 36 Comparativo Coeficiente de Rozamiento Superficial años 2013-2016

Este coeficiente permite conocer la condición en que se encuentran las radiales desde el punto de vista de seguridad vial, específicamente en la posibilidad de la ocurrencia de accidentes por falta de fricción entre la superficie de ruedo y la llanta del vehículo. Se puede notar que la Radial a Turrucare no presenta variación en este indicador en los años 2015 y 2016 para ambos sentidos manteniendo las condiciones de Muy Deslizante, Deslizante y Poco Deslizante, contrario al comportamiento de esta radial, la Radial a Atenas presenta la variación más importante, ya que contaba con zonas No deslizantes y poco deslizantes en dos de los cuatro años analizados, en el 2016 el aumenta considerablemente el porcentaje de zonas Deslizantes. (Figura 36).

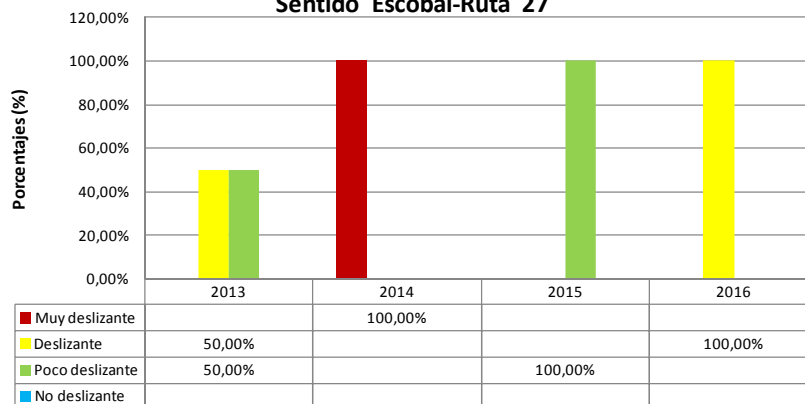
h)

Figura 36 Comparativo Coeficiente de Rozamiento Superficial años 2013-2016 (Continuación)

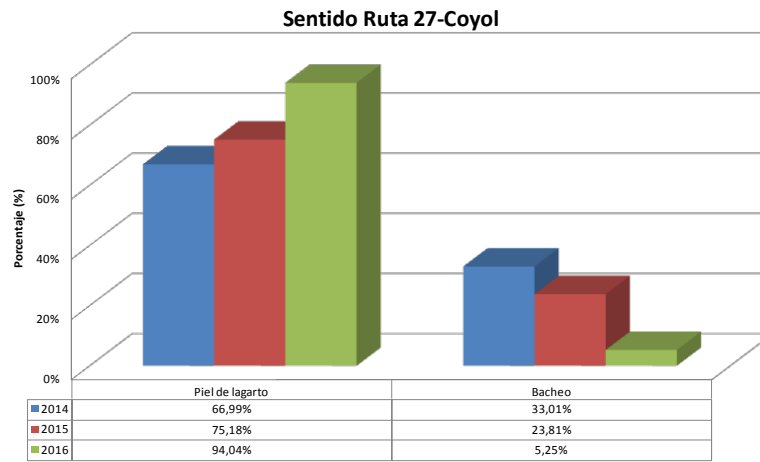
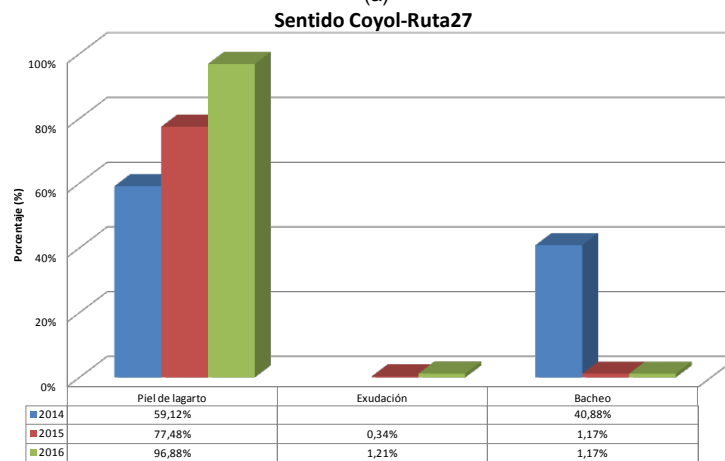
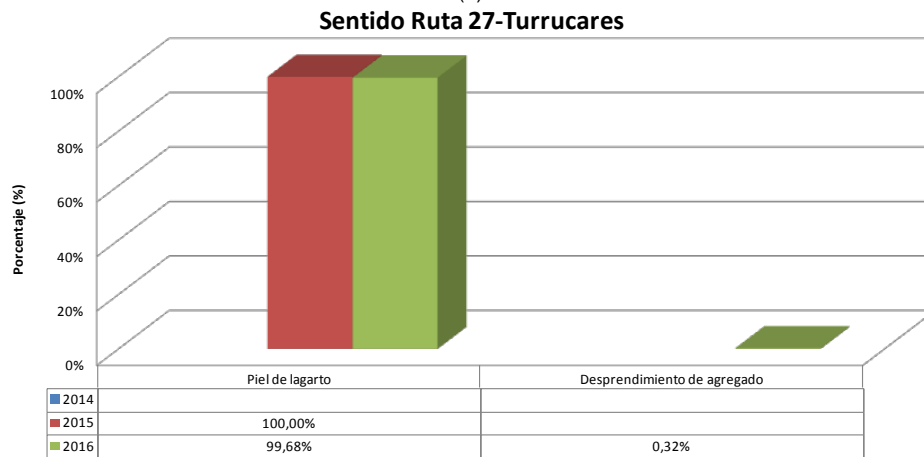
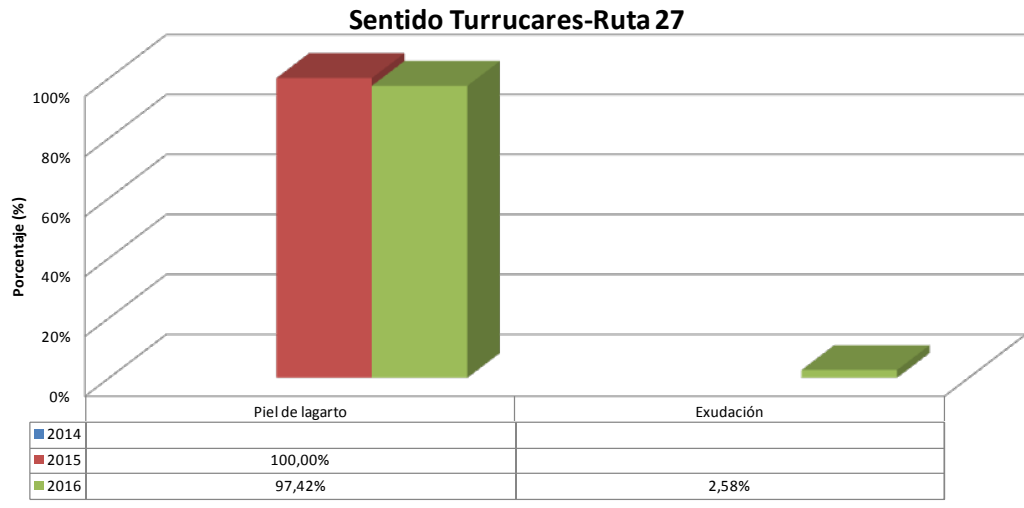
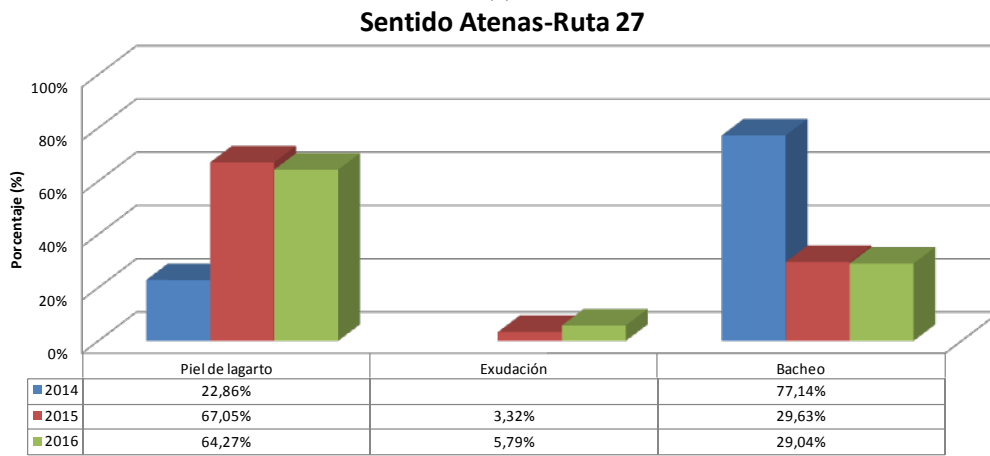
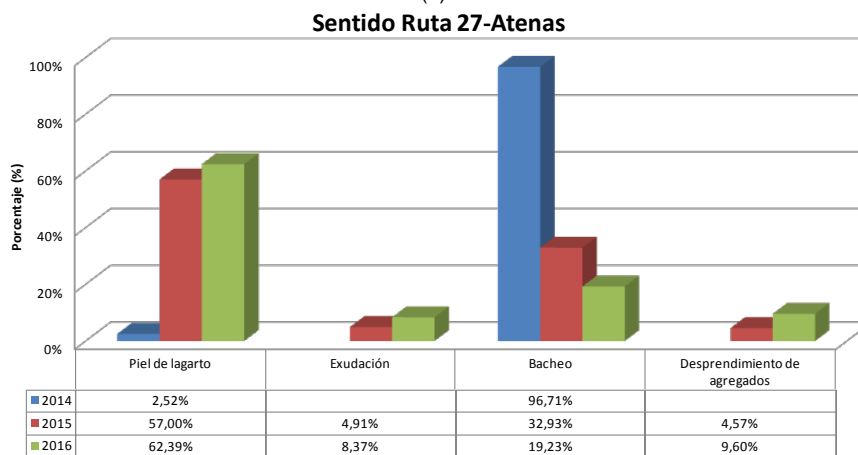
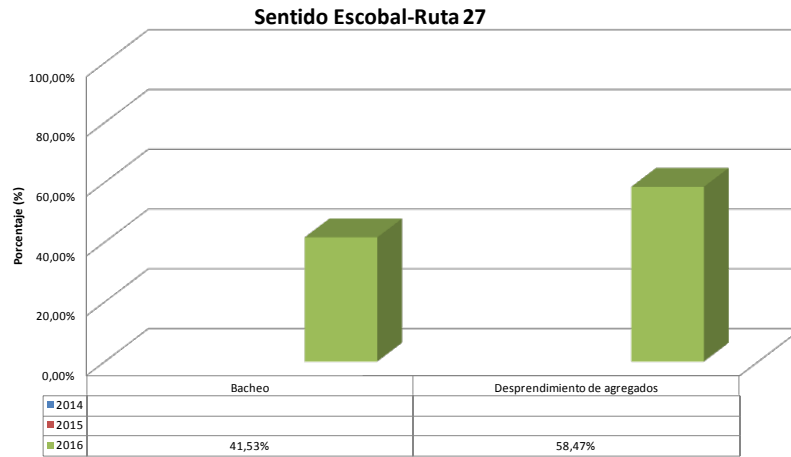
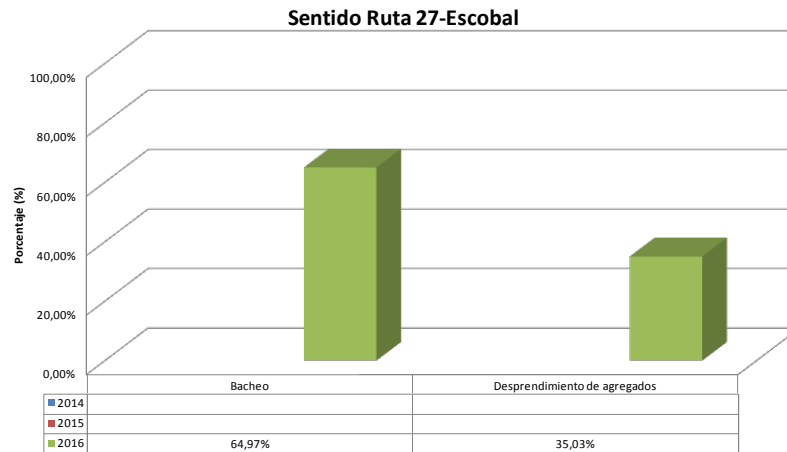
De las cuatro radiales analizadas, la radial El Coyol (Figura 37 a) y b)) presenta un incremento en la presencia de deterioro tipo Piel de Lagarto en comparación con los años 2014 y 2015, cabe aclarar que también se incrementó considerablemente el área total deteriorada de 485 m², 1 356 m² y 2 441 m² para los años 2014 a 2016 respectivamente en el sentido Ruta 27 - El Coyol, presentando un comportamiento similar en el sentido contrario.

Para el caso de la radial Atenas (Figura 37 e) y f)), presenta una leve disminución en el deterioro Piel de Lagarto, en lo que respecta a Bacheo, mostrando para la evaluación del 2016 un incremento en el área afectada con deterioro superficial, principalmente Bacheo y Piel de Lagarto, al igual que en el caso de la radial a El Coyol, ésta presenta un aumento en el área deteriorada, pero en menor cantidad puesto que para el año 2014 presentaba solo un 93 m² para los siguientes años incrementó a 163 m² y 485 m².

En la Figura 37 se muestra la distribución de deterioro por Radial y año de evaluación.

Figura 37 Condición superficial en Radiales

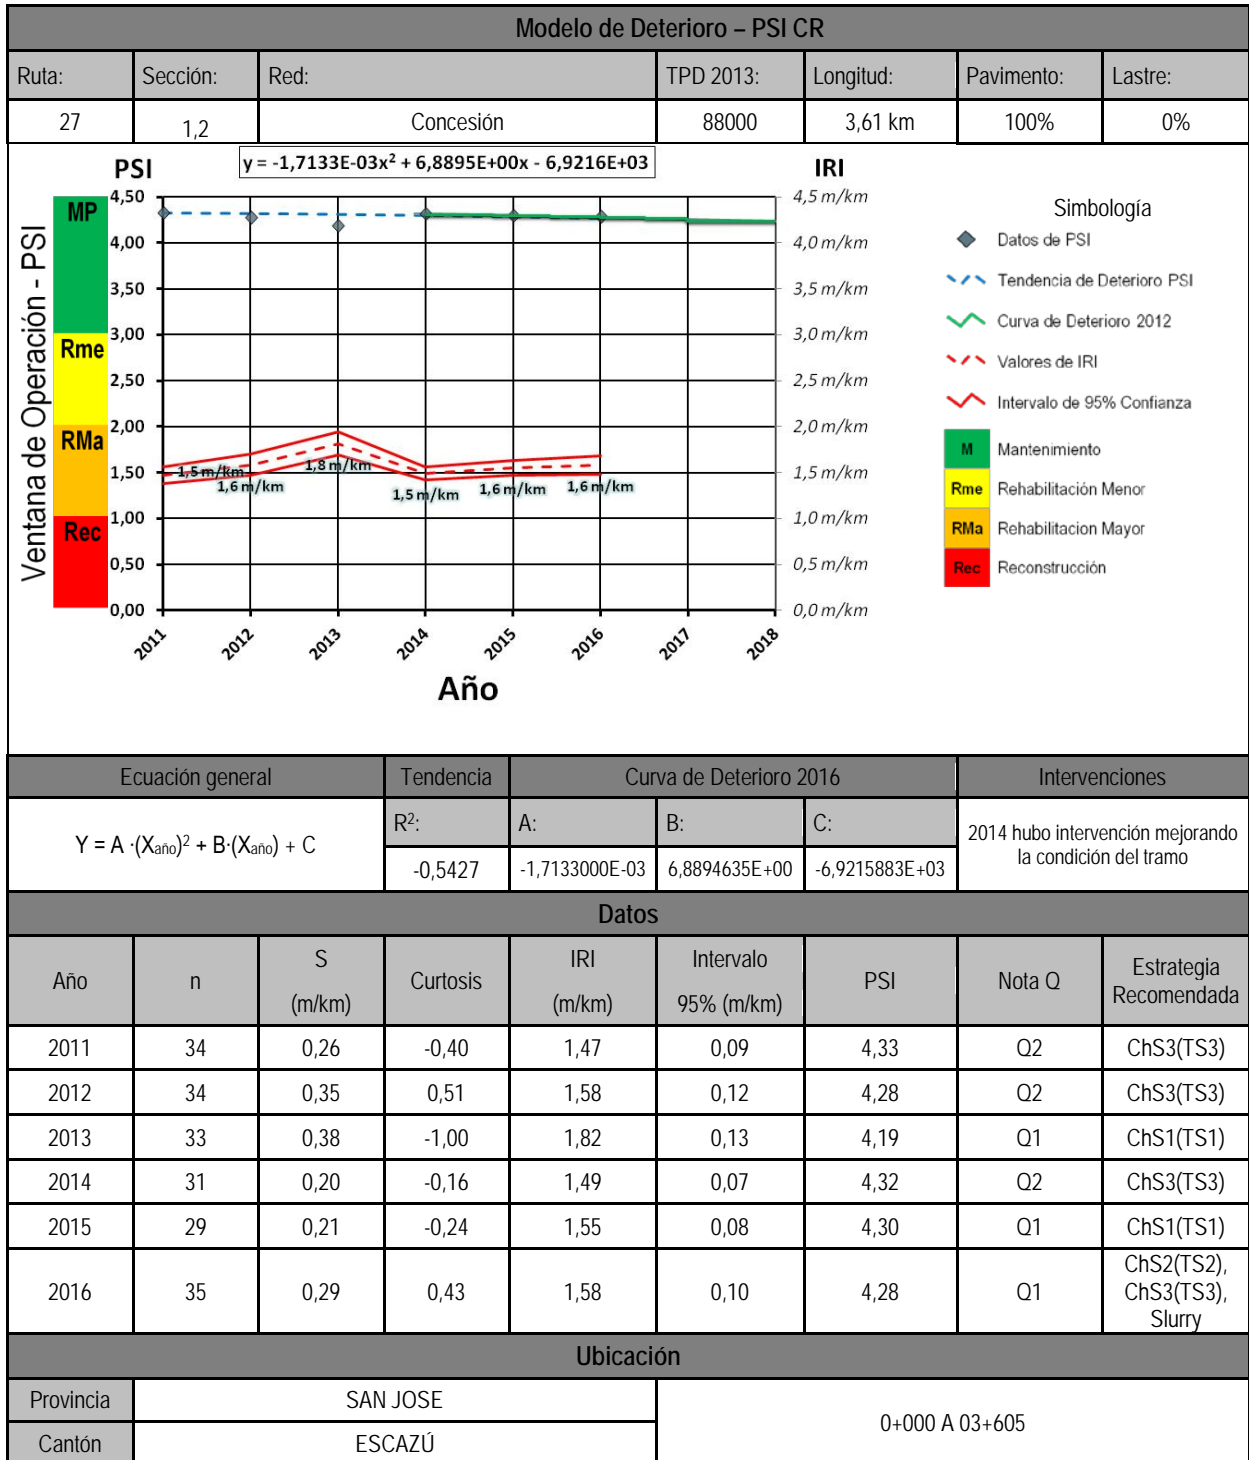
Figura 42 Modelo De Deterioro tramo 1, sentido Caldera - San José.

Como se indicó anteriormente, a partir de estos modelos se puede predecir el momento en el que la percepción del usuario y la condición del pavimento ha llegado al punto de necesitar una rehabilitación mayor en cada tramo.

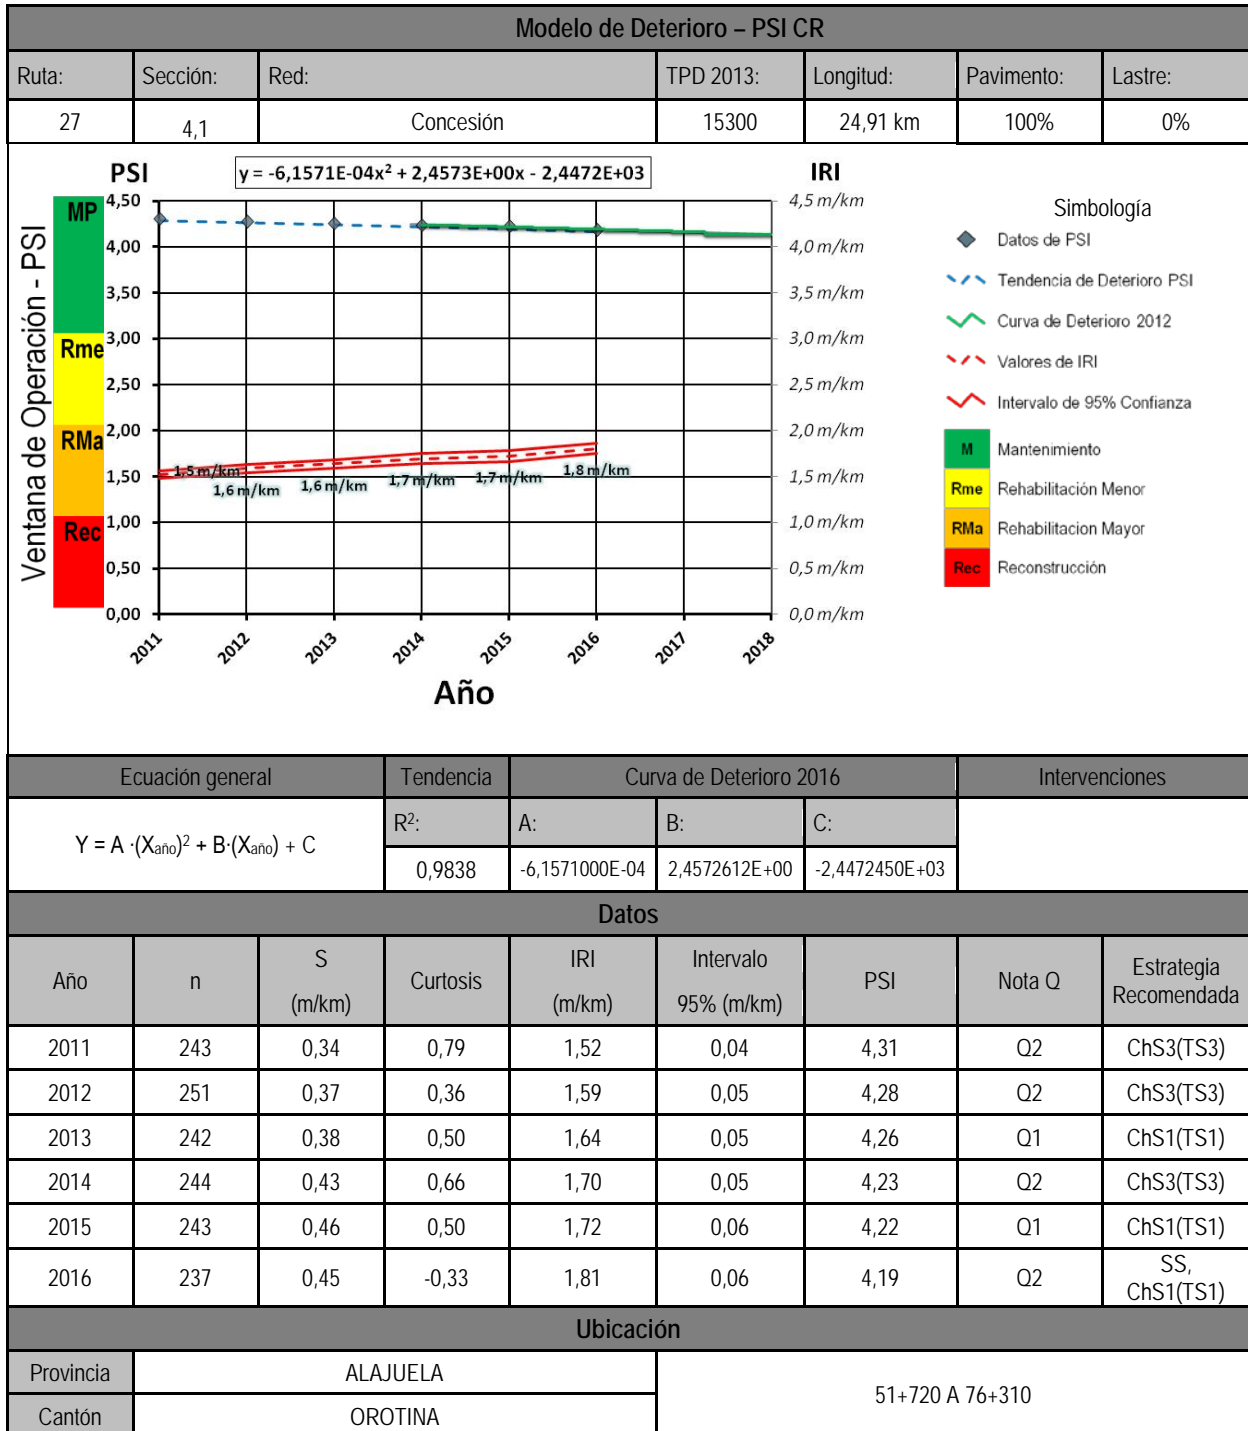
Figura 43 Modelo De Deterioro tramo4, sentido San José - Caldera.

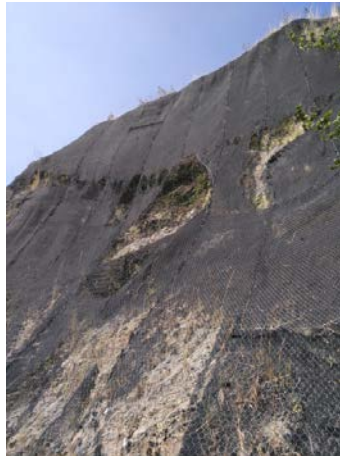
El talud de corte en el sentido San José - Caldera corresponde a lavas masivas con diferentes grados de alteración y familias de diaclasas, el cuenta con una protección superficial, constituida por una malla metálica y un manto geosintético. Con el paso de los años, tanto la malla metálica como el manto se han deteriorado en varios sectores, esta condición y el riesgo que representa para los usuarios, ha sido señalado por el LanammeUCR desde el año 2011, sin embargo el deterioro continúa avanzando y no se ha concretado ninguna acción para corregir esta situación. En la Figura 47 a) y b) se observa la condición actual del talud y el deterioro de la malla , con orificios que en algunos casos son mayores a un metro de diámetro, respectivamente. En la zona media y superior se observó una cantidad importante de material que no tiene un soporte adecuado, por lo que se considera propenso a caer en la carretera.

Figura 47 Talud de corte en estacionamiento 37+500 lado derecho

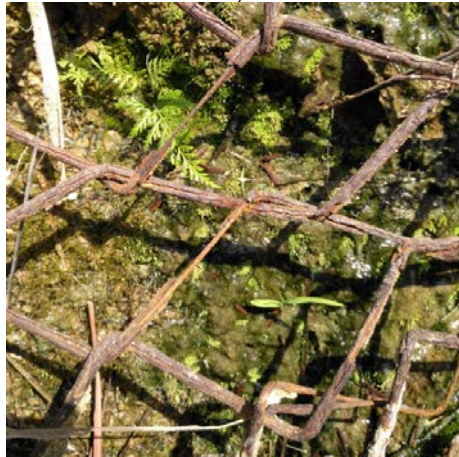
Actualmente, el sector más deteriorado del talud sigue siendo el sitio donde se dio el deslizamiento y la caída de concreto lanzado en agosto del 2015, el cual presenta nuevamente deterioro avanzado de los materiales colocados por el Concesionario a finales de ese mismo año. Es muy probable que con el inicio de la estación lluviosa del presente año 2017, aumente la pérdida de suelos finos alterados, así como la socavación del concreto y los bloques de roca alterada, esto puede producir caída de suelo, rocas y concreto sobre la vía, con el consecuente peligro para los usuarios. En la Figura 49 a) se muestra como en el talud en el sentido San José - Caldera presenta la malla con una pérdida severa, casi completa de la sección del acero (Figura 49 b)

Figura 49 Talud de corte LD estacionamiento 38+600.

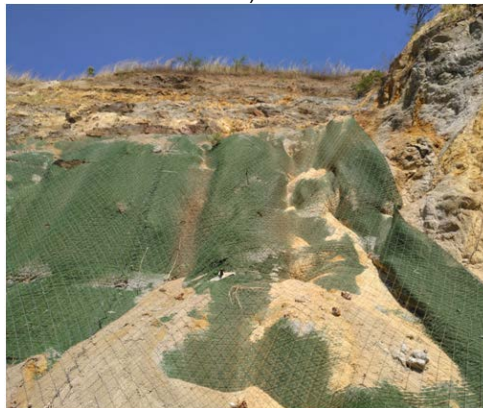
b)

Recientemente los taludes a ambos lados de la ruta fueron intervenidos mediante la conformación de al menos tres bermas para la remoción de suelo y rocas (Figura 54 a)). En el talud del lado derecho (sentido San José – Caldera) fue colocado un manto para control de erosión con refuerzo de malla metálica. La condición que presentan actualmente se aprecia en la siguiente figura.

Figura 54 Taludes de corte estacionamiento 45+300.

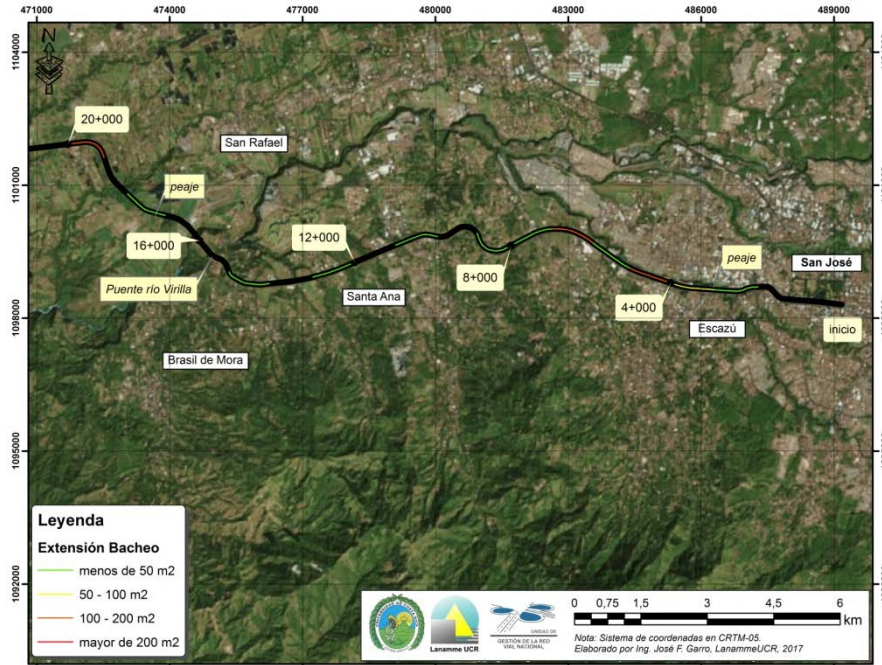
Figura A5 1 Resultados Bacheo, Ruta Nacional 27, sentido San José - Caldera Est. 0+000 - 20+000

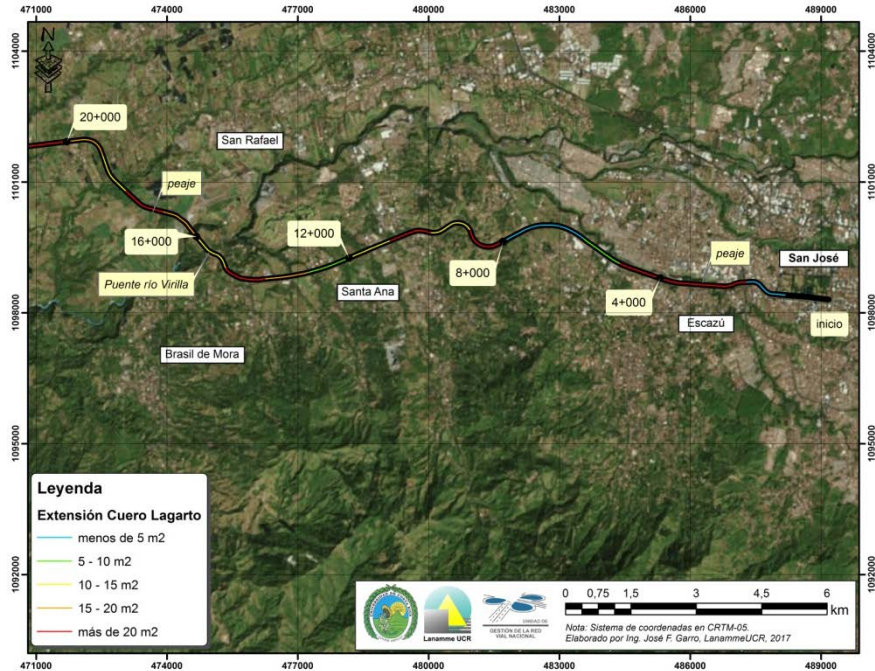
Figura A5 2 Resultados Piel de Lagarto, Ruta Nacional 27, sentido San José - Caldera Est. 0+000 - 20+000

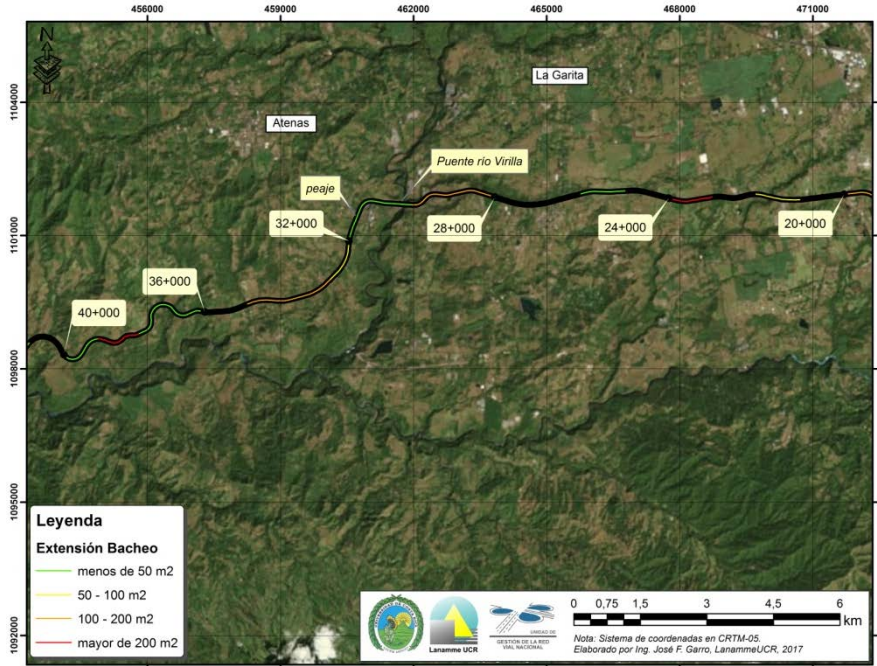
Figura A5 3 Resultados Bacheo, Ruta Nacional 27, sentido San José - Caldera Est. 20+000 - 40+000

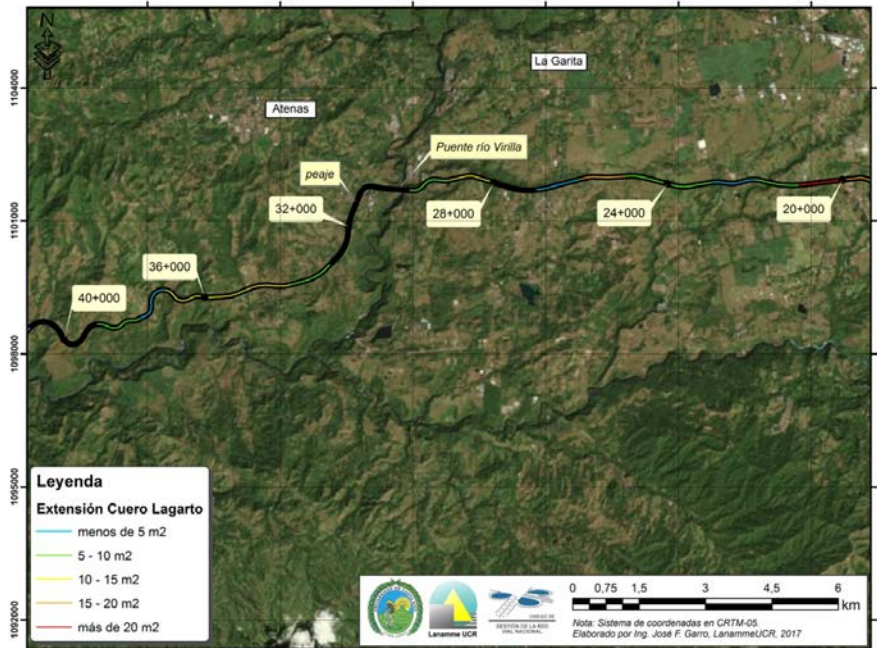
Figura A5 4 Resultados Piel de Lagarto, Ruta Nacional 27, sentido San José - Caldera Est. 20+000 - 40+000

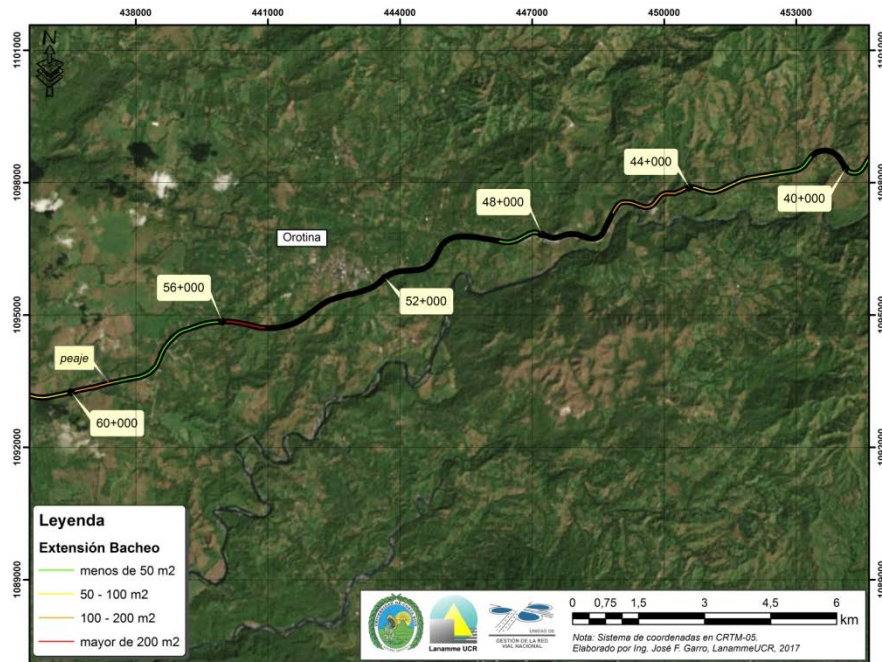
Figura A5 5 Resultados Bacheo, Ruta Nacional 27, sentido San José - Caldera Est. 40+000 - 60+000

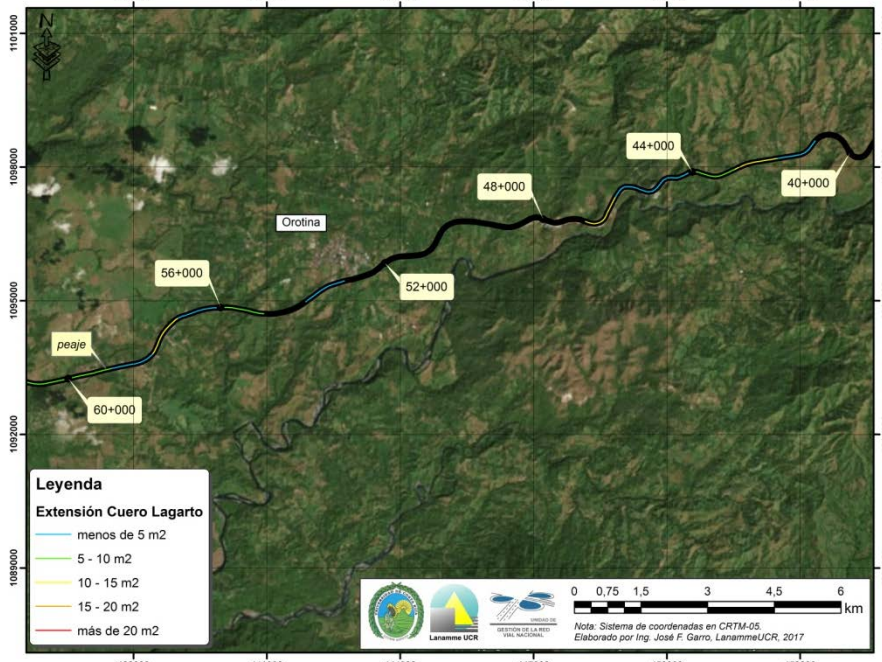
Figura A5 6 Resultados Piel de Lagarto, Ruta Nacional 27, sentido San José - Caldera Est. 40+000 - 60+000

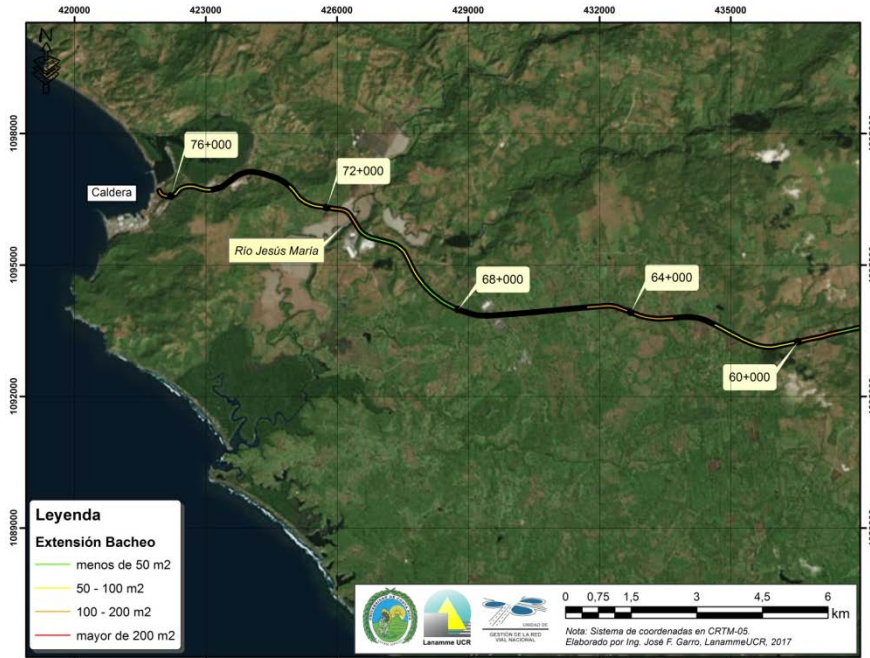
Figura A5 7 Resultados Bacheo, Ruta Nacional 27, sentido San José - Caldera Est. 600+000 - 76+000

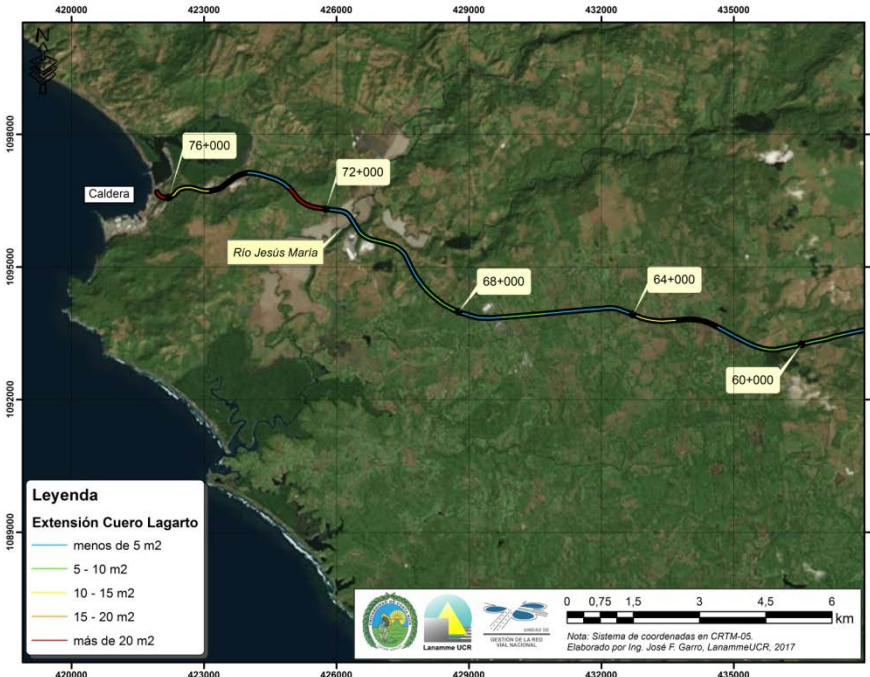
Figura A5 8 Resultados Piel de Lagarto, Ruta Nacional 27, sentido San José - Caldera Est. 60+000 - 76+000

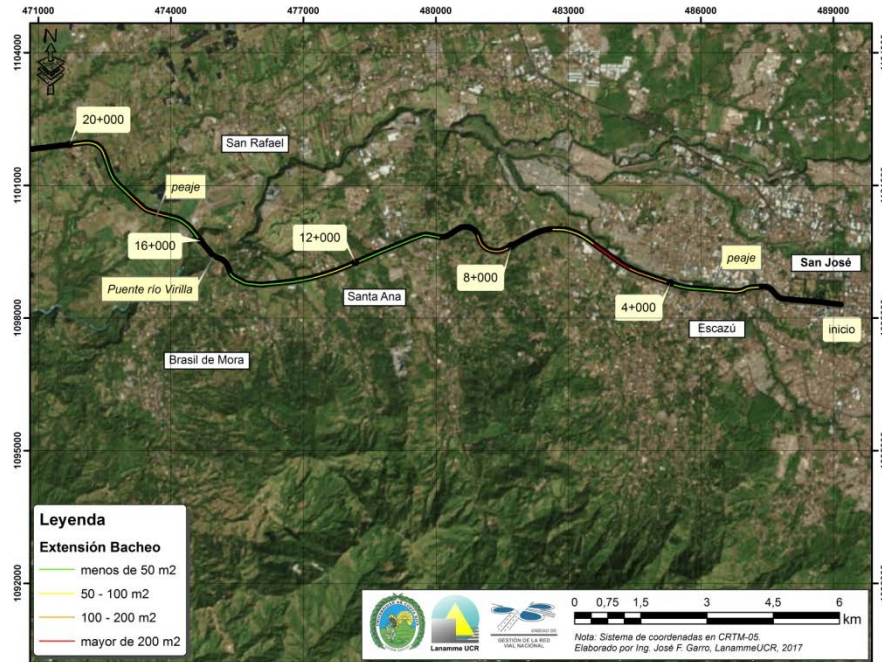
Figura A5 9 Resultados Bacheo, Ruta Nacional 27, sentido Caldera - San José Est. 0+000 - 20+000

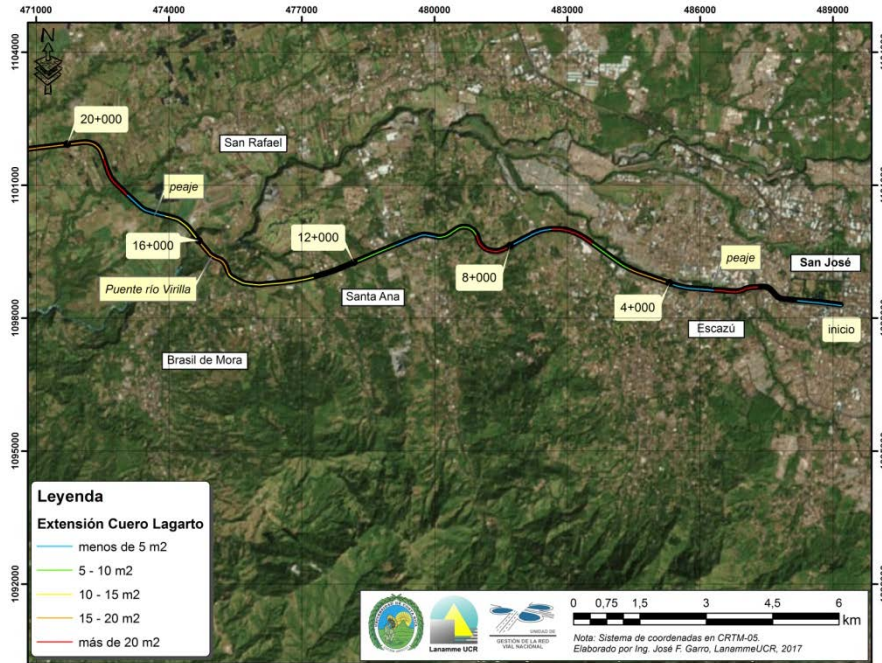
Figura A5 10 Resultados Piel de Lagarto, Ruta Nacional 27, sentido Caldera - San José Est. 0+000 - 20+000

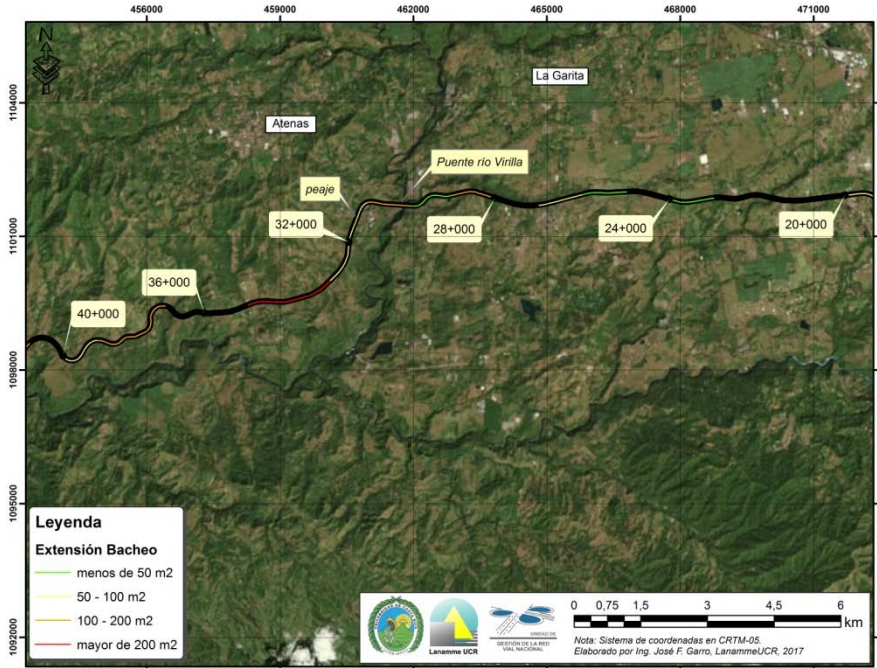
Figura A5 11 Resultados Bacheo, Ruta Nacional 27, sentido Caldera - San José Est. 20+000 - 40+000

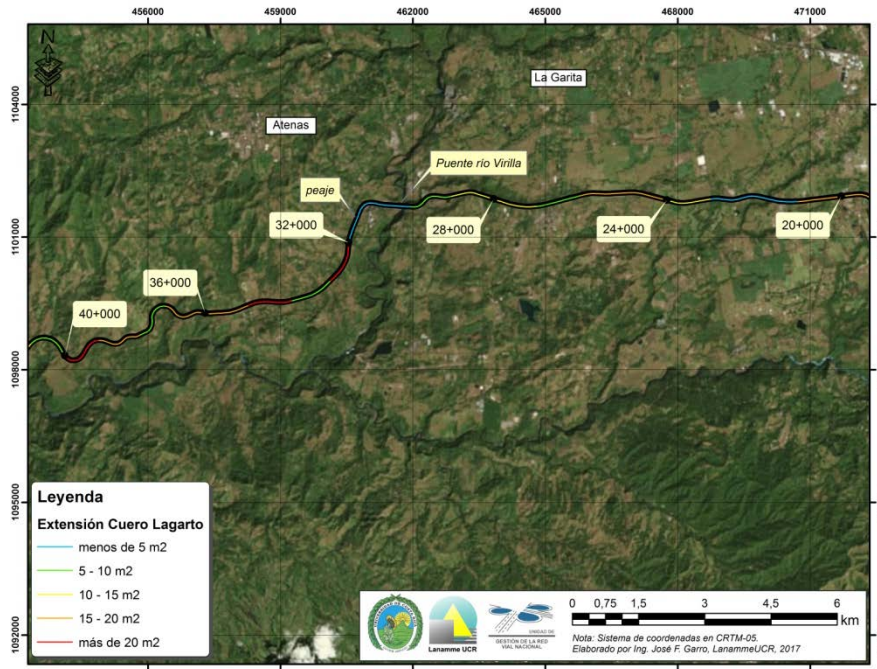
Figura A5 12 Resultados Piel de Lagarto, Ruta Nacional 27, sentido Caldera - San José Est. 20+000 - 40+000
