Informe: INF – PI – UGERVN – 04 – 2017

Informe de Evaluación del Proyecto San José – Caldera Ruta Nacional 27 Año 2016 - 2017

Informe Final

Agosto, 2017

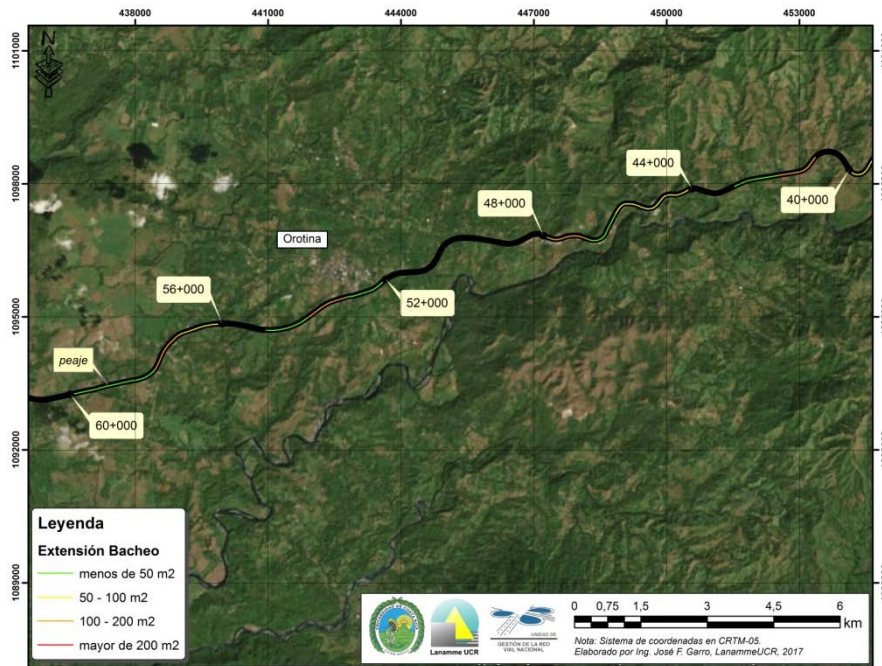
Figura A5 13 Resultados Bacheo, Ruta Nacional 27, sentido Caldera - San José Est. 40+000 - 60+000

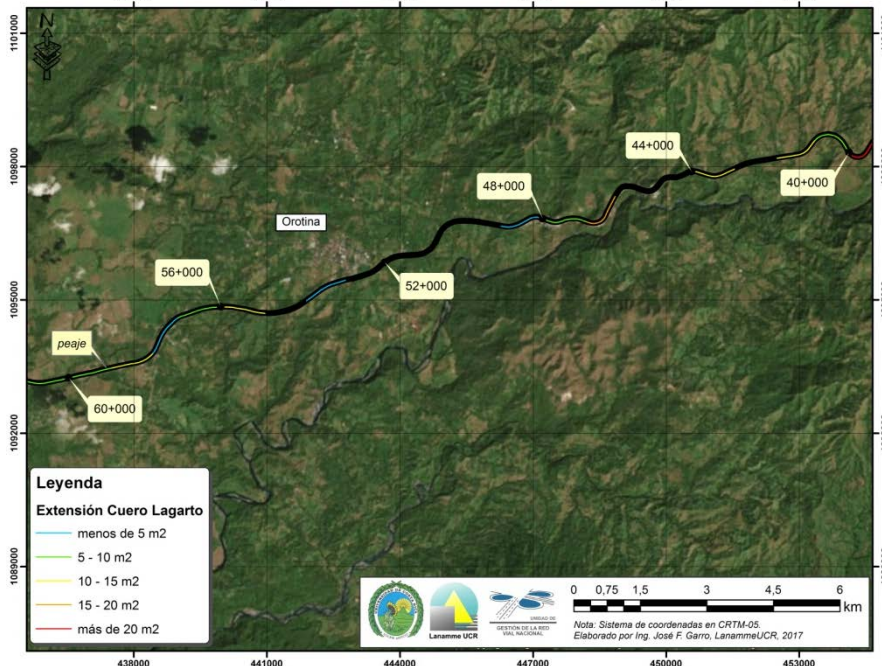
Figura A5 14 Resultados Piel de Lagarto, Ruta Nacional 27, sentido Caldera - San José Est. 40+000 - 60+000

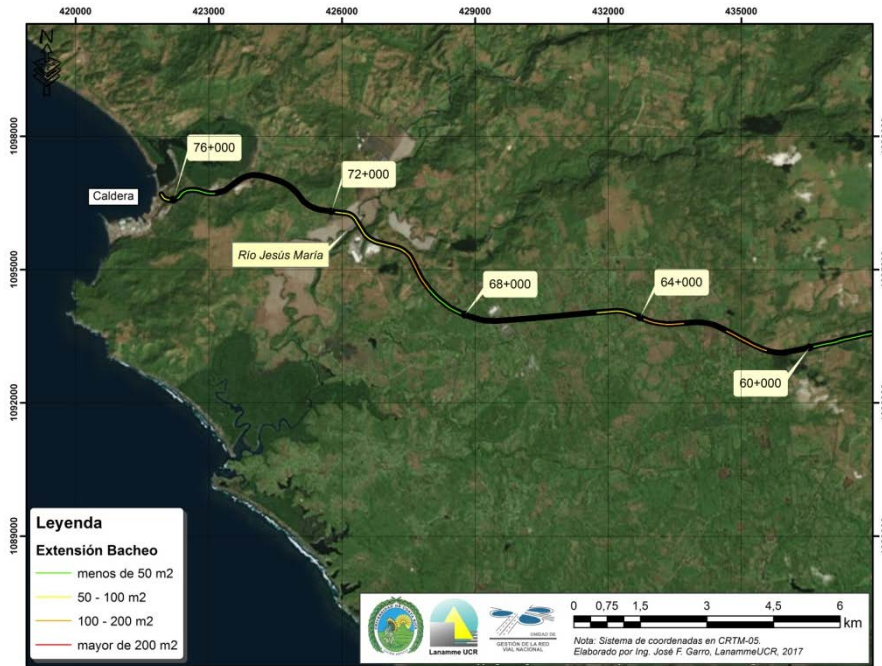
Figura A5 15 Resultados Bacheo, Ruta Nacional 27, sentido Caldera - San José Est. 60+000 - 76+000

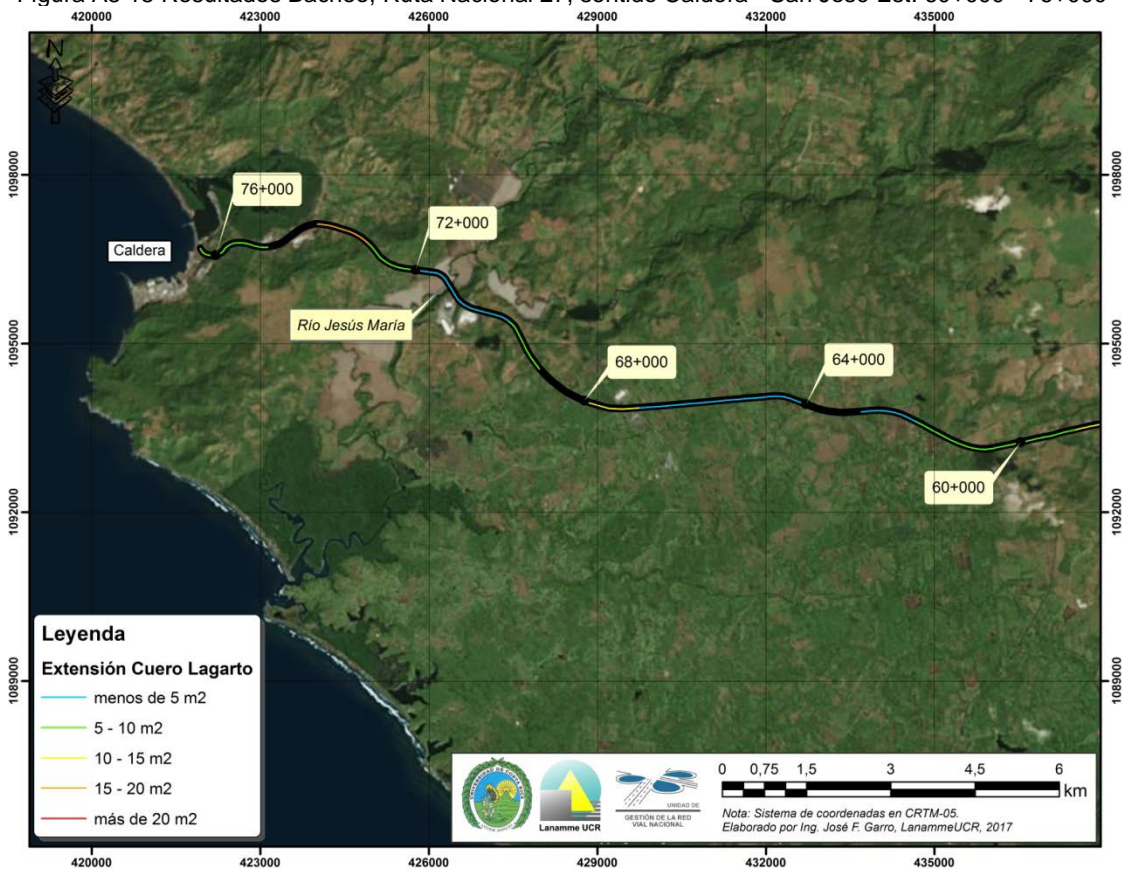
Figura A5 16 Resultados Piel de Lagarto, Ruta Nacional 27, sentido Caldera - San José Est. 60+000 - 76+000

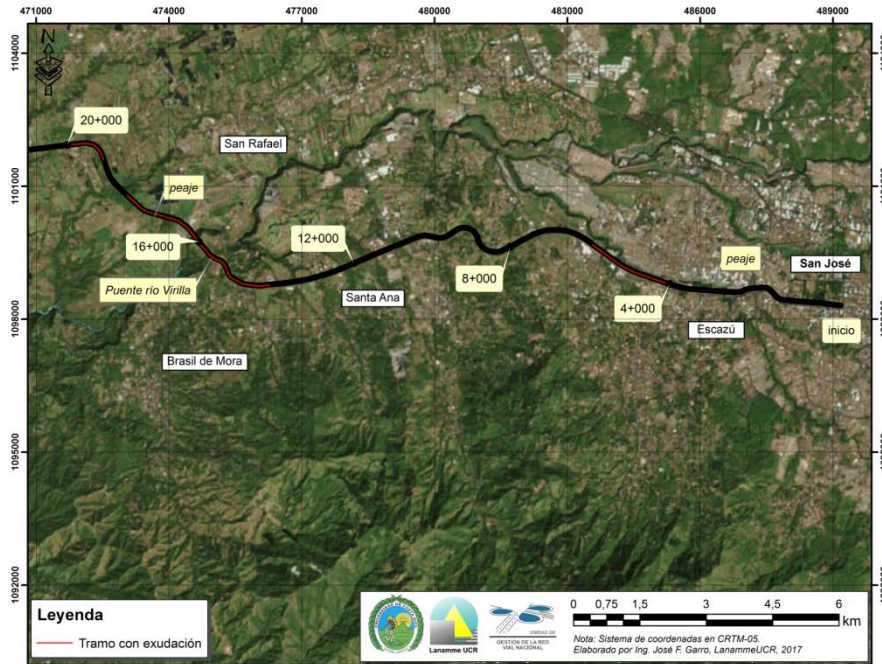
Figura A5 17 Resultados Exudación, Ruta Nacional 27, Est. 0+000 - 20+000

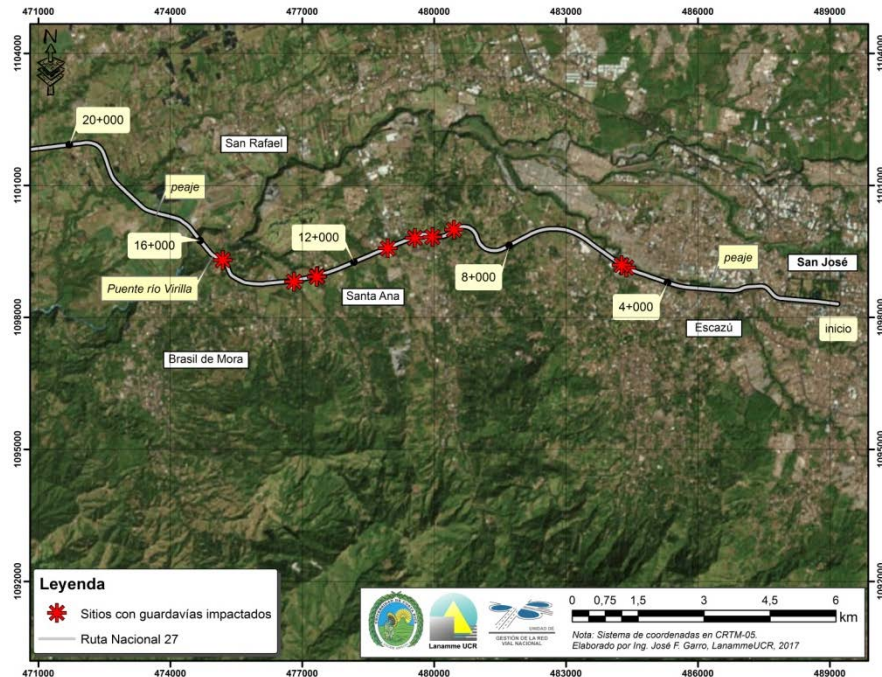
Figura A5 18 Guardavías defectuosos, Ruta Nacional 27, Est. 0+000 - 20+000

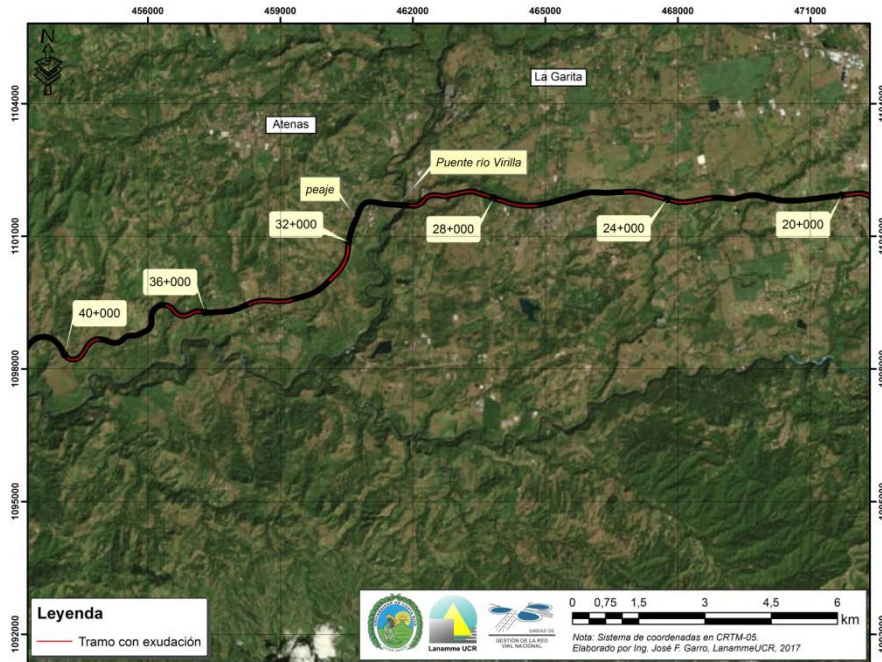
Figura A5 19 Resultados Exudación, Ruta Nacional 27, Est. 20+000 - 40+000

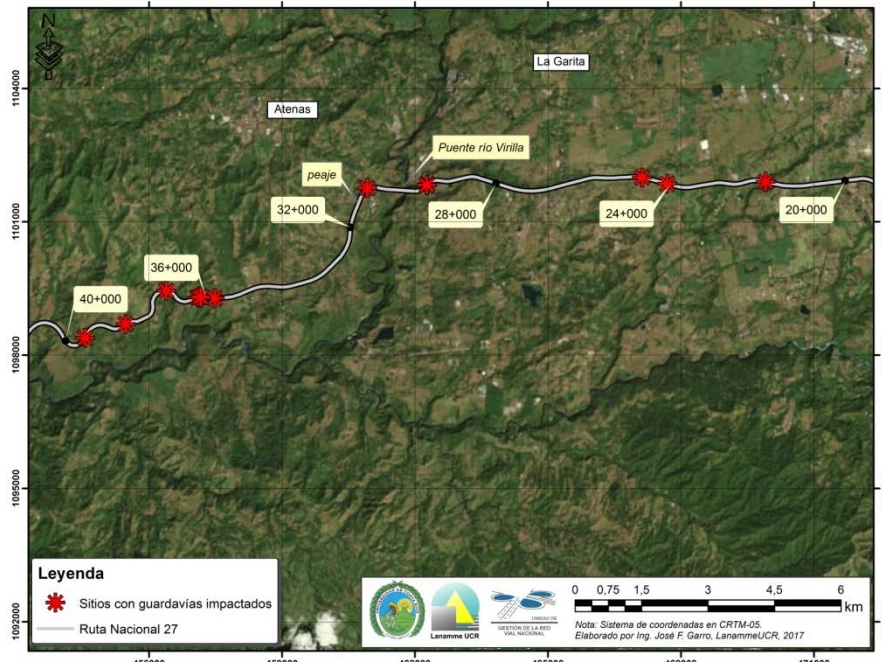
Figura A5 20 Guardavías defectuosos, Ruta Nacional 27, Est. 20+000 - 40+000

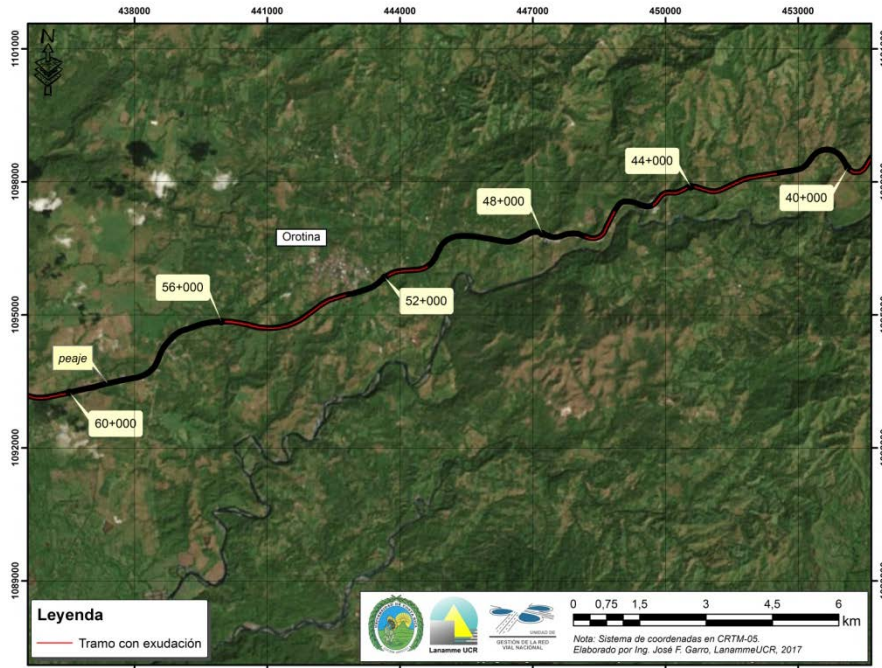
Figura A5 21 Resultados Exudación, Ruta Nacional 27, Est. 40+000 - 60+000

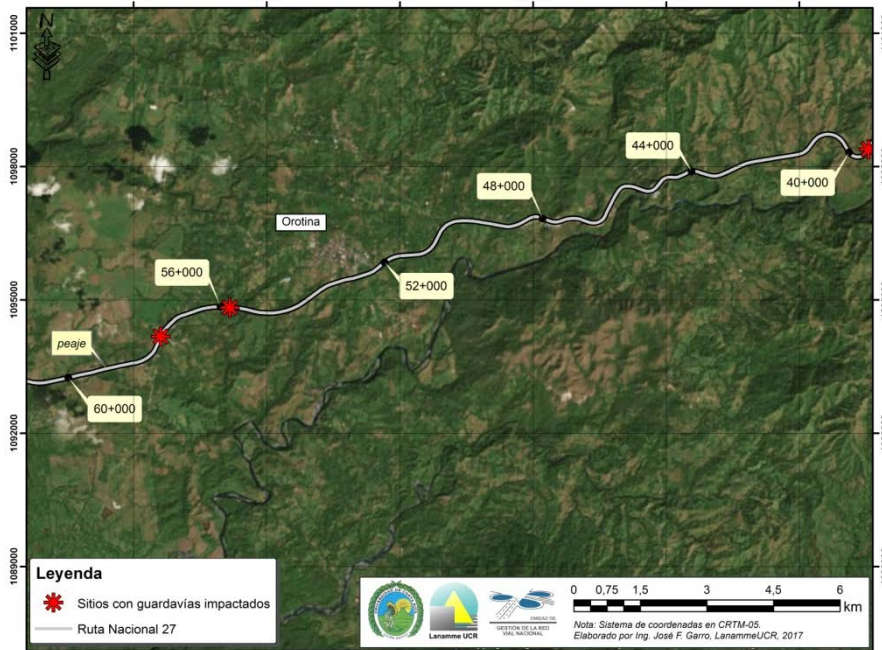
Figura A5 22 Guardavías defectuosos, Ruta Nacional 27, Est. 40+000 - 60+000

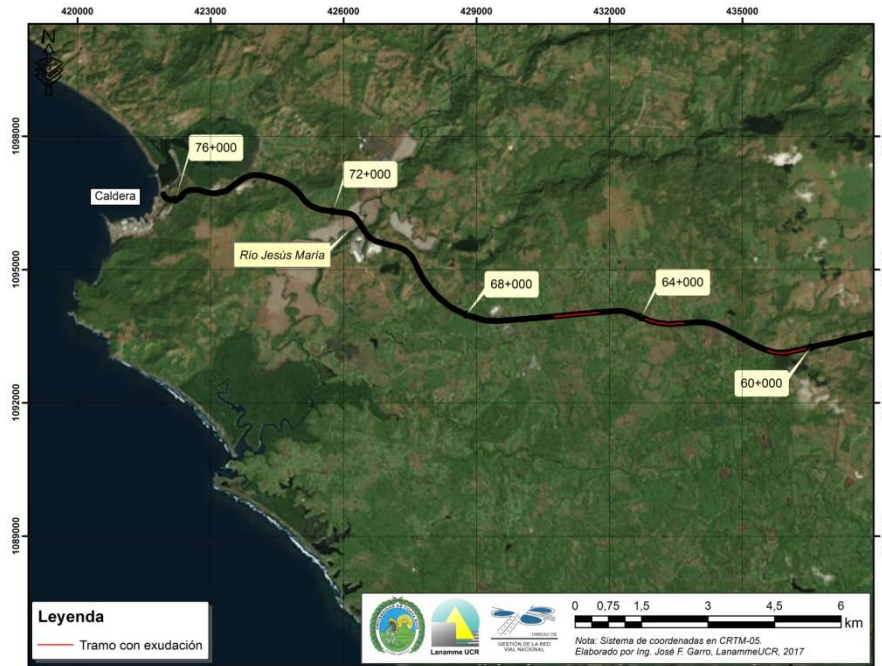
Figura A5 23 Resultados Exudación, Ruta Nacional 27, Est. 60+000 - 76+000

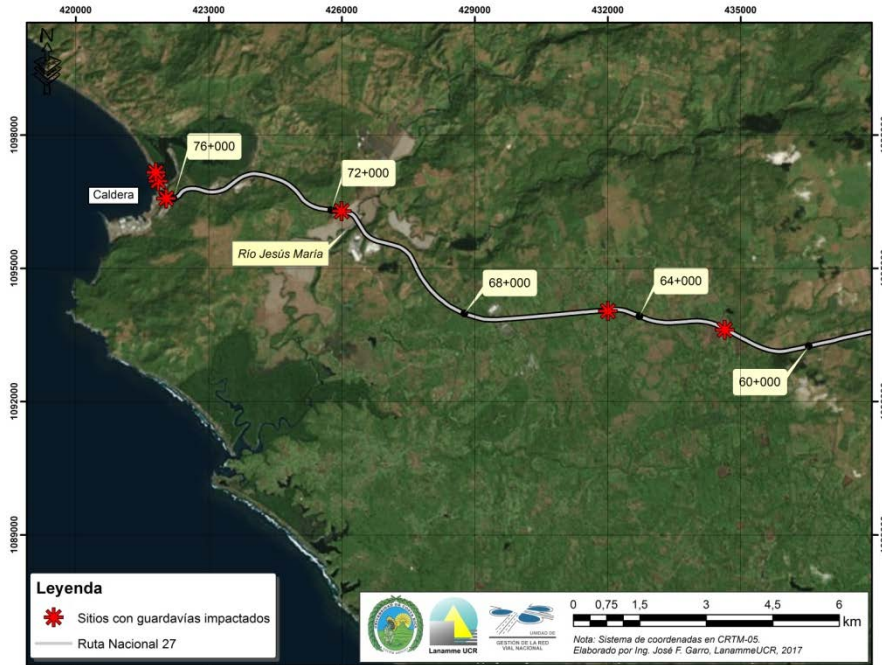
Figura A5 24 Guardavías defectuoso, Ruta Nacional 27, Est. 60+000 - 76+000

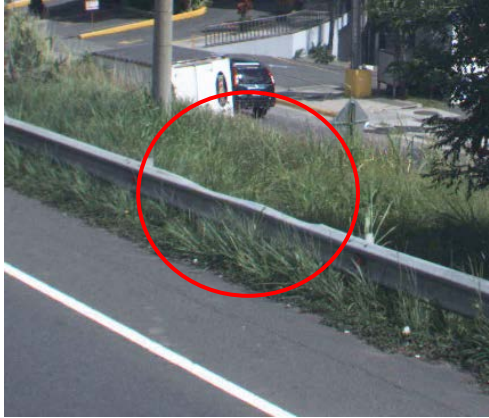
Flex-Beam Ruta 27		
Sentido	Estacionamiento	Imagen
San José - Caldera	5+063

Tabla A6 1 Ubicación de los sitios con problemas en el guardavía, sentido San José – Caldera

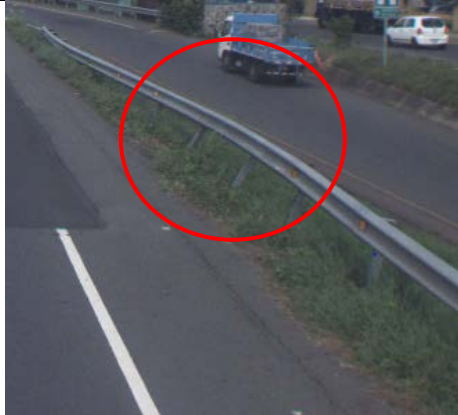
Flex-Beam Ruta 27		
Sentido	Estacionamiento	Imagen
San José - Caldera	11+065

Tabla A6 1 Ubicación de los sitios con problemas en el guardavía, sentido San José - Caldera (Continuación)

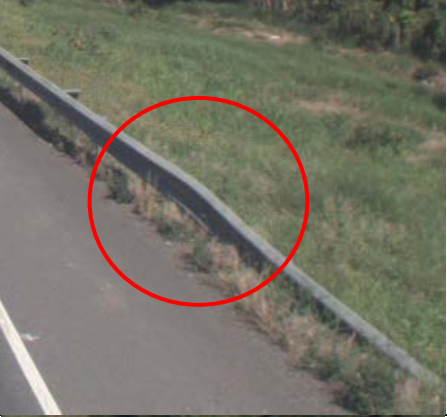
Flex-Beam Ruta 27		
Sentido	Estacionamiento	Imagen
San José - Caldera	24+100

Tabla A6 1 Ubicación de los sitios con problemas en el guardavía, sentido San José - Caldera (Continuación)

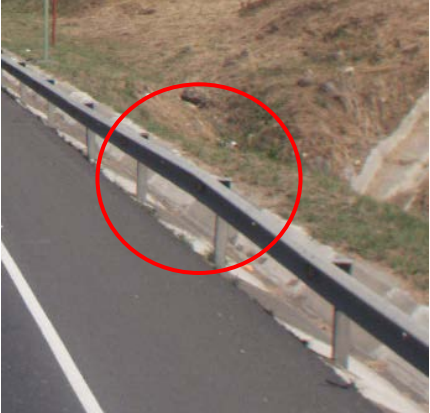
Flex-Beam Ruta 27		
Sentido	Estacionamiento	Imagen
San José - Caldera	35+850

Tabla A6 1 Ubicación de los sitios con problemas en el guardavía, sentido San José - Caldera (Continuación)

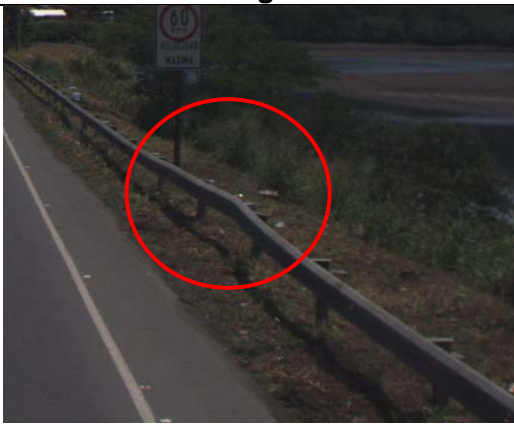
Flex-Beam Ruta 27		
Sentido	Estacionamiento	Imagen
San José - Caldera	76+700

Tabla A6 1 Ubicación de los sitios con problemas en el guardavía, sentido San José - Caldera (Continuación)

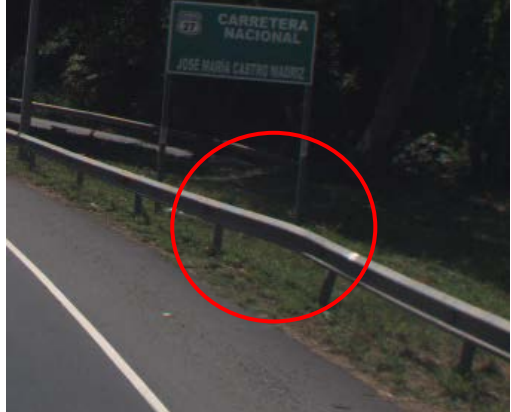
Flex-Beam Ruta 27		
Sentido	Estacionamiento	Imagen
Caldera - San José	76+290

Tabla A6 2 Ubicación de los sitios con problemas en el guardavía, sentido Caldera - San José

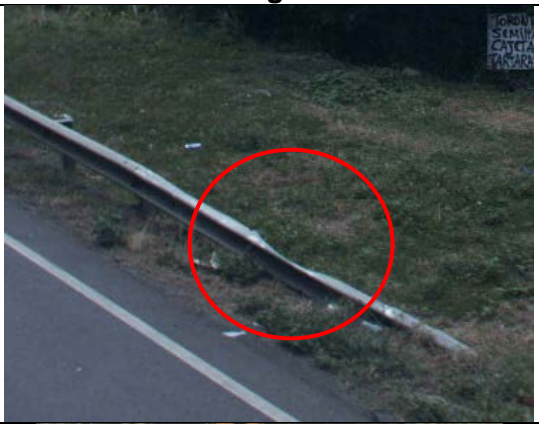
Flex-Beam Ruta 27		
Sentido	Estacionamiento	Imagen
Caldera - San José	55+940

Tabla A6 2 Ubicación de los sitios con problemas en el guardavía, sentido Caldera - San José (Continuación)

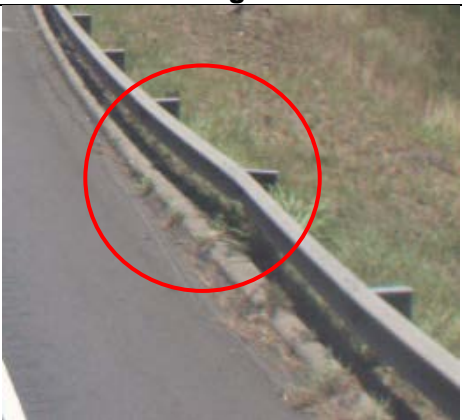
Flex-Beam Ruta 27		
Sentido	Estacionamiento	Imagen
Caldera - San José	36+260

Tabla A6 2 Ubicación de los sitios con problemas en el guardavía, sentido Caldera - San José (Continuación)

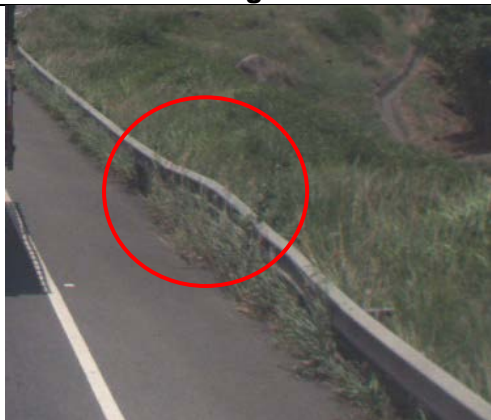
Flex-Beam Ruta 27		
Sentido	Estacionamiento	Imagen
Caldera - San José	29+700

Tabla A6 2 Ubicación de los sitios con problemas en el guardavía, sentido Caldera - San José (Continuación)

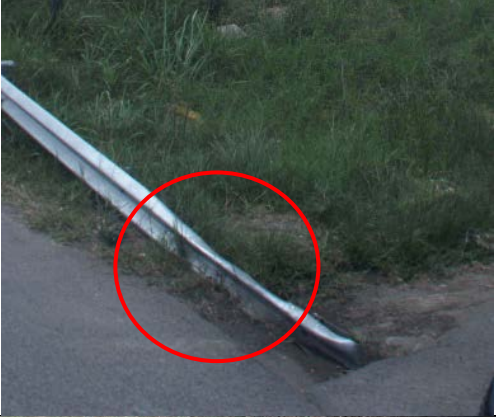
Flex-Beam Ruta 27		
Sentido	Estacionamiento	Imagen
Caldera - San José	13+440

Tabla A6 2 Ubicación de los sitios con problemas en el guardavía, sentido Caldera - San José (Continuación)

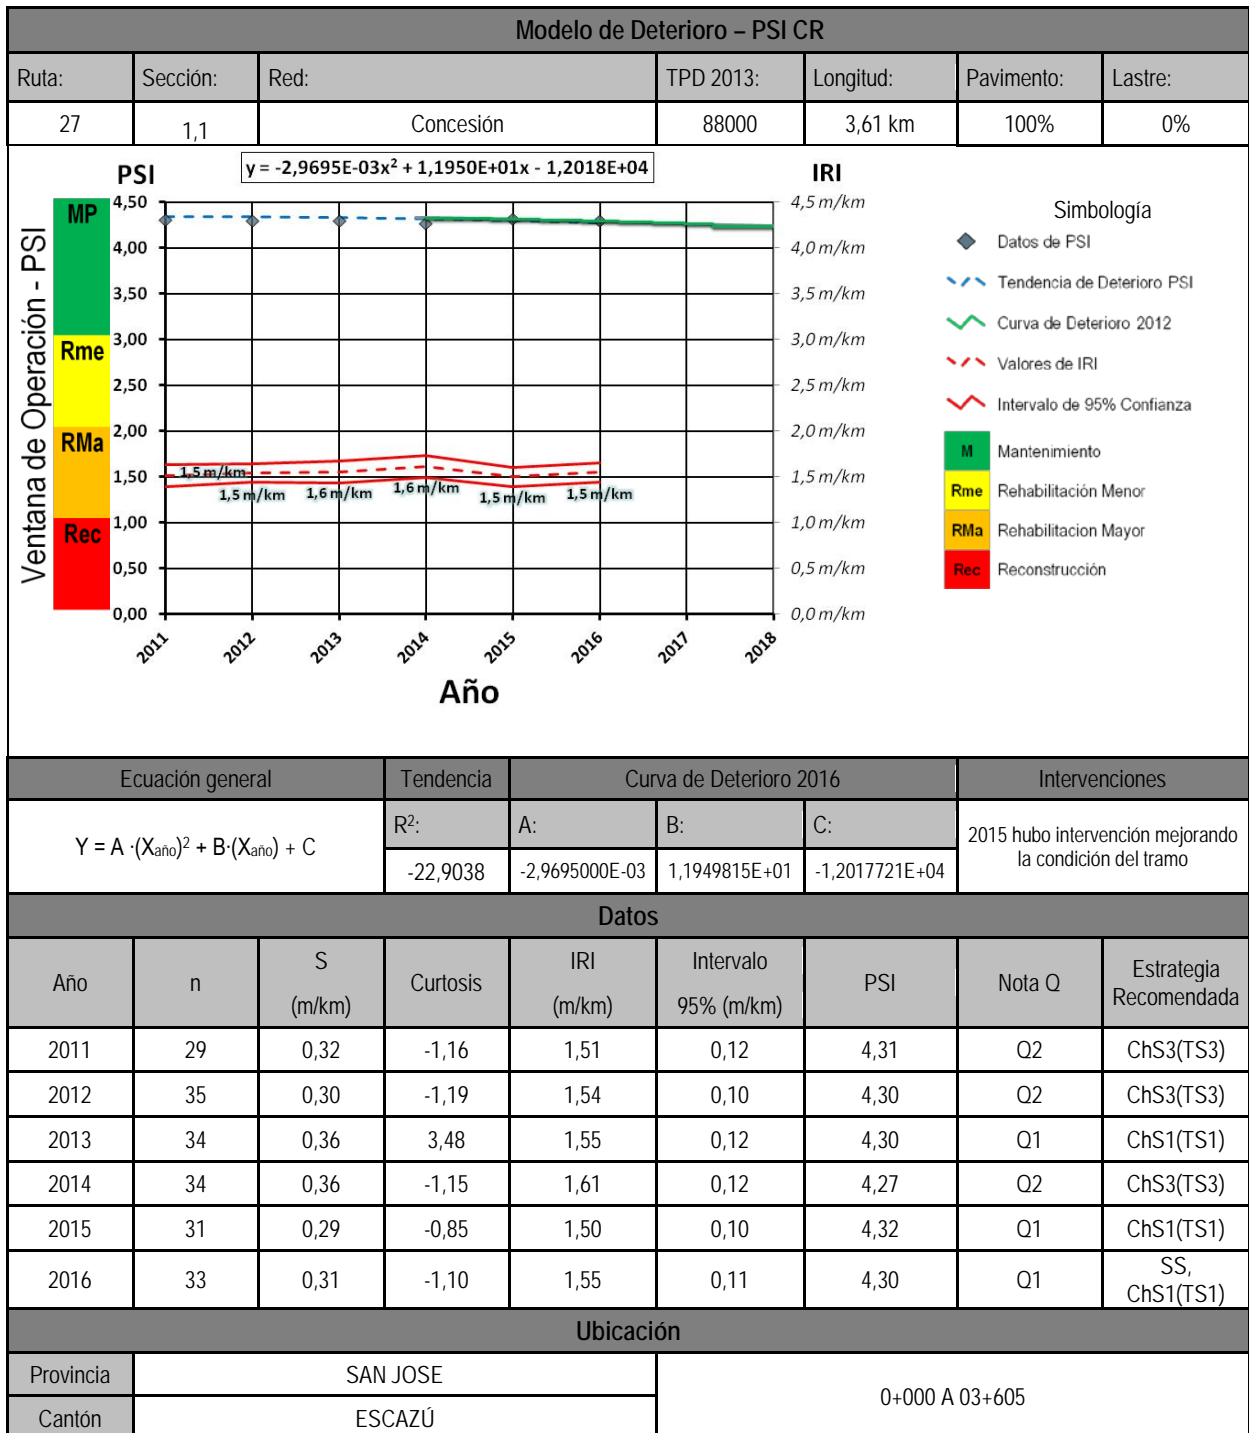
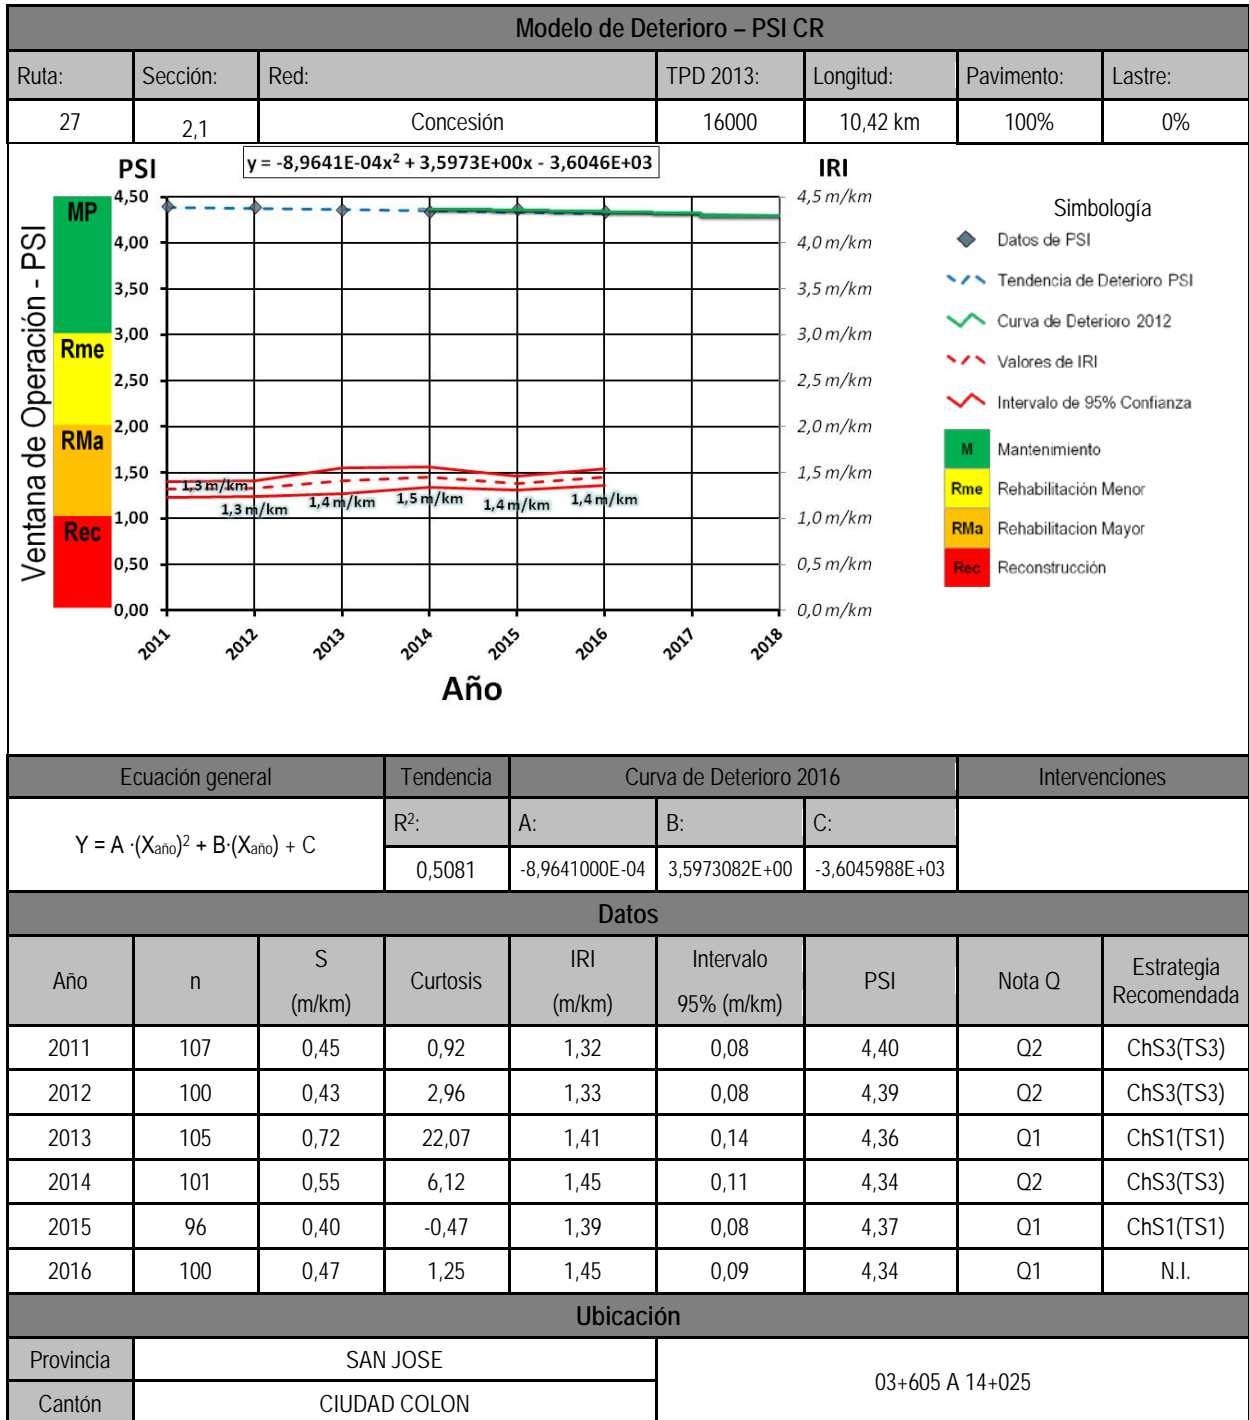
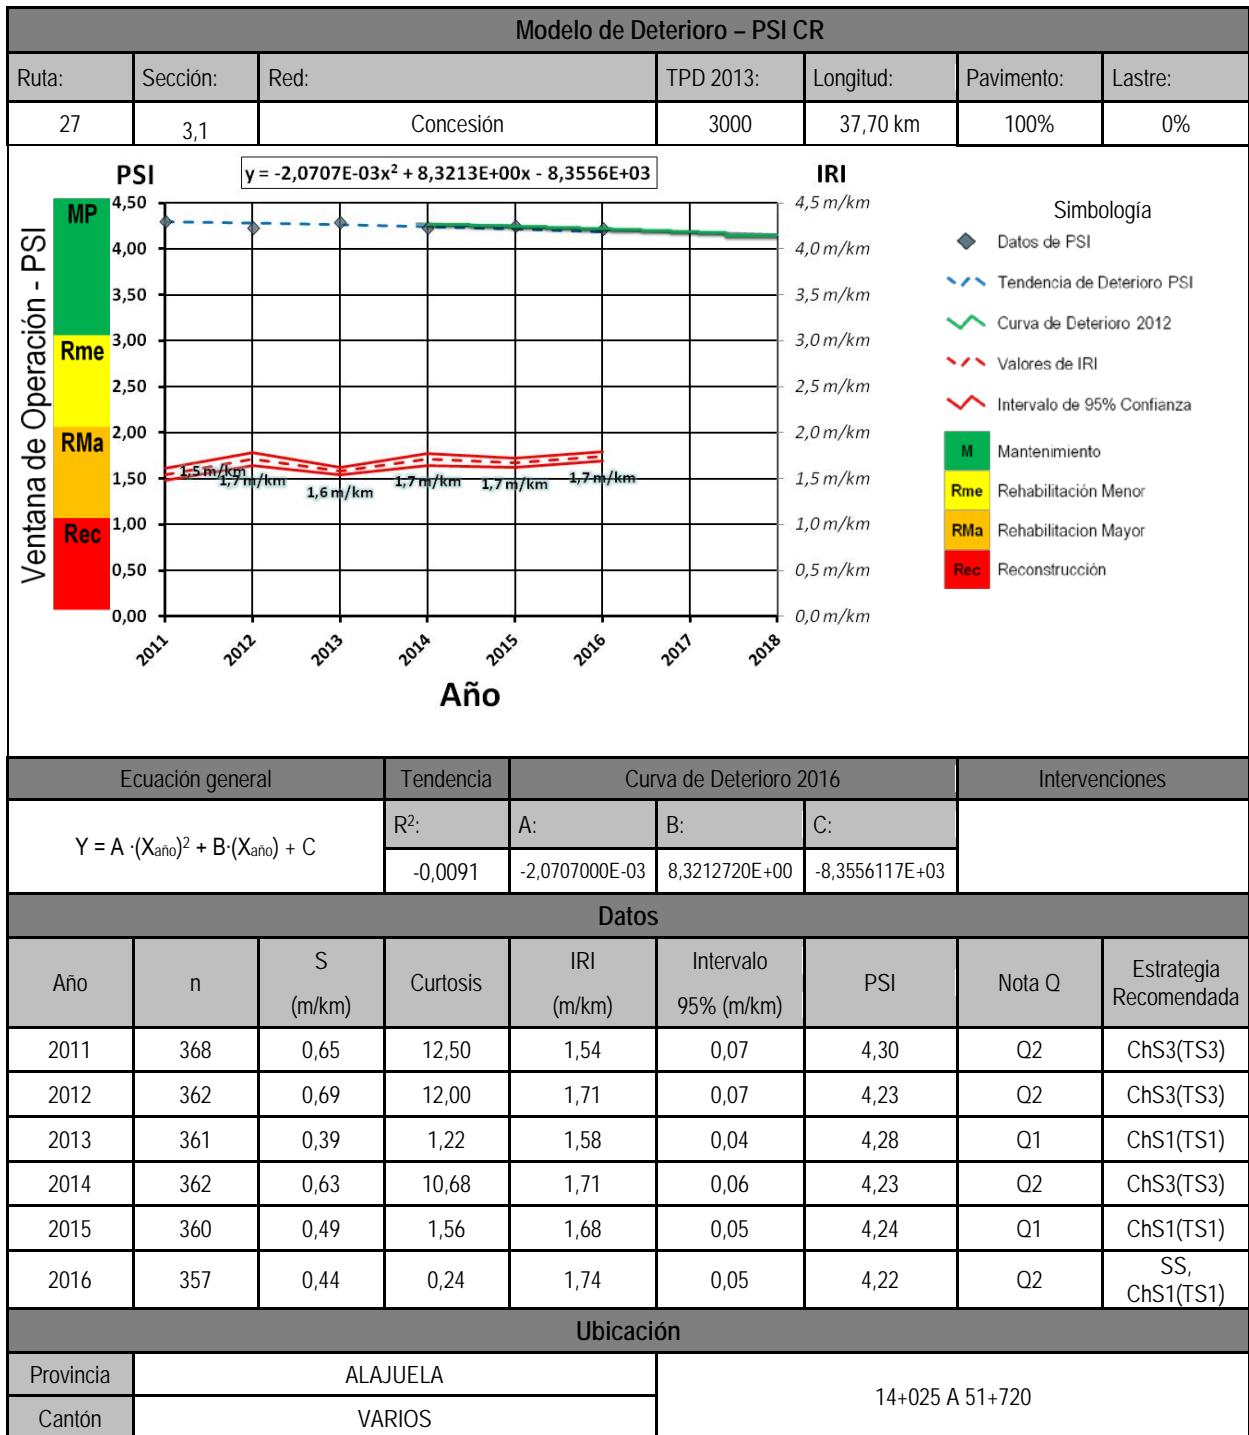
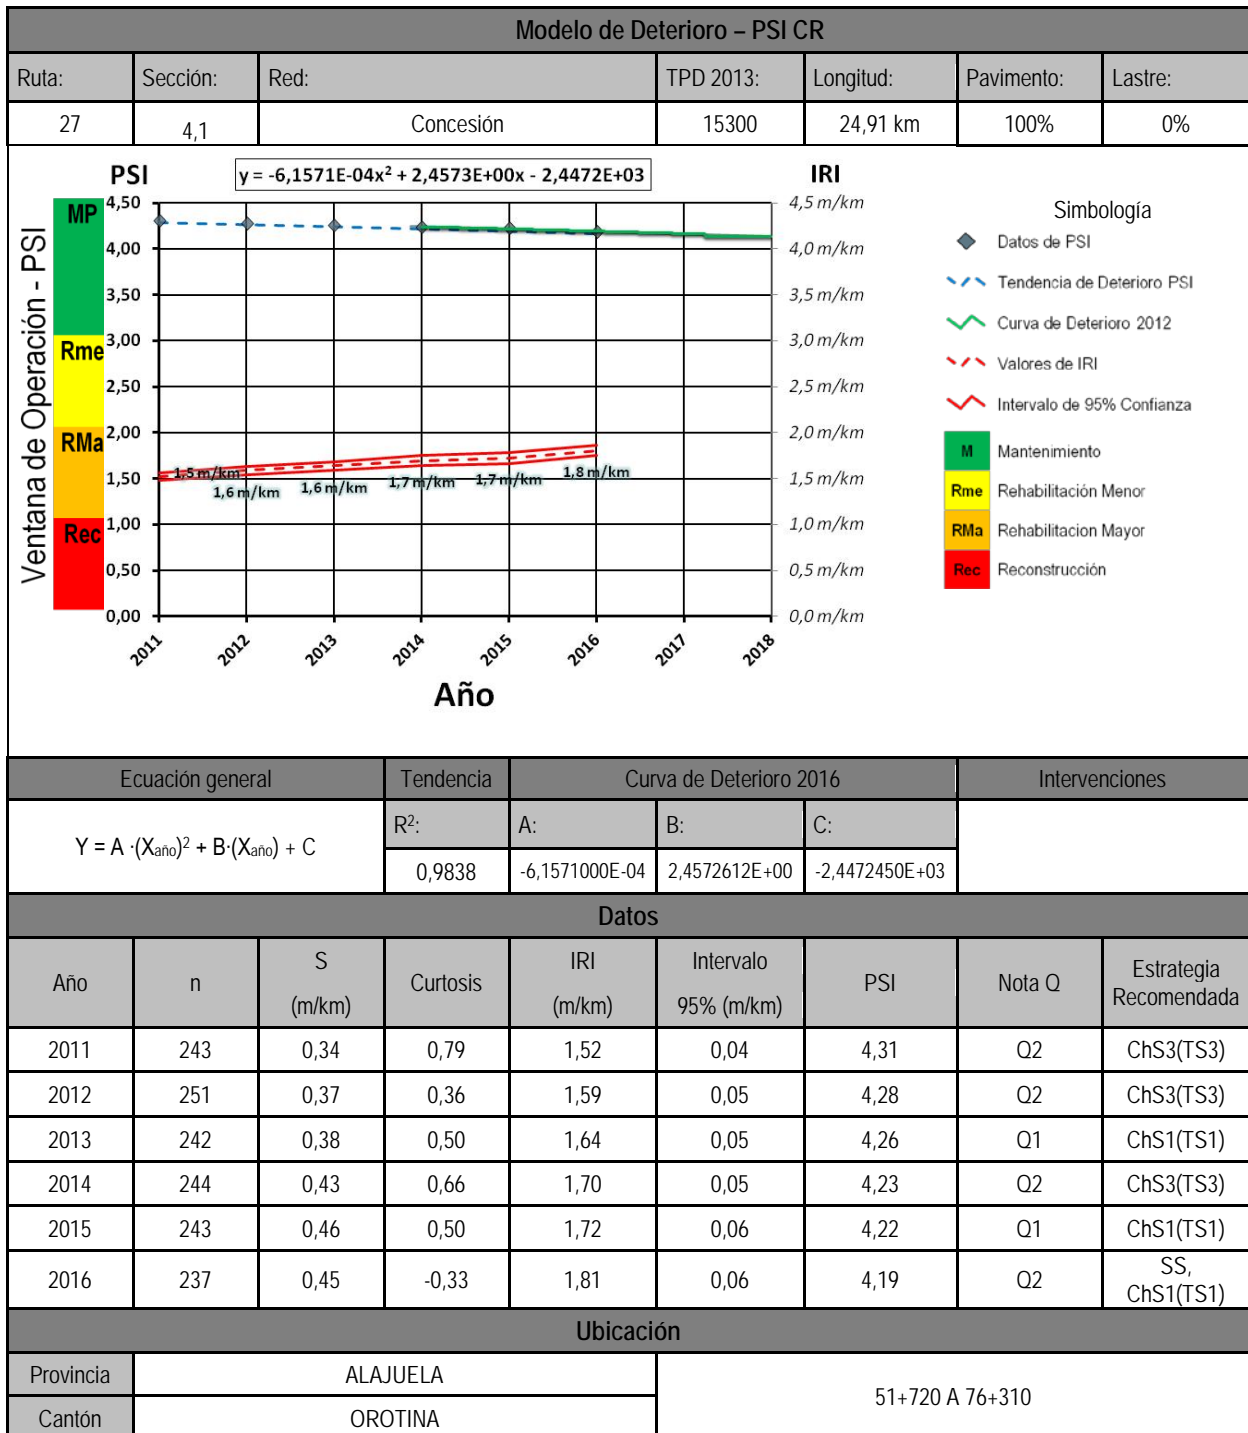
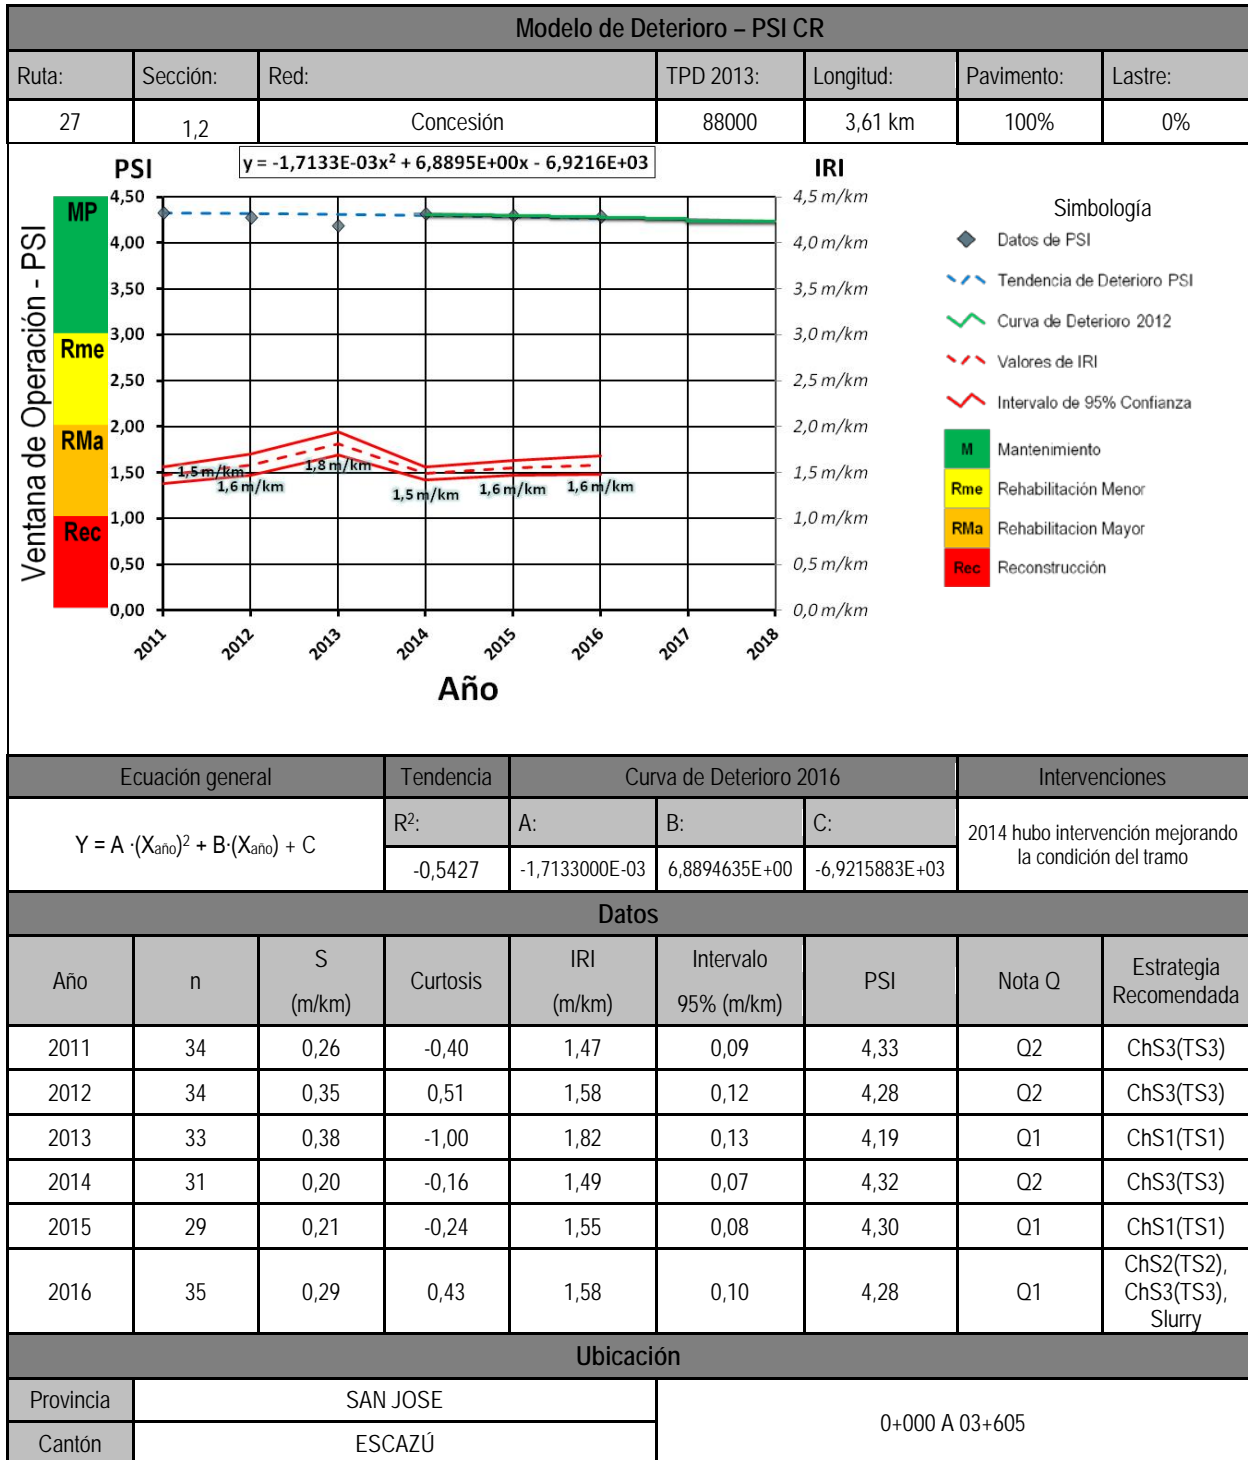
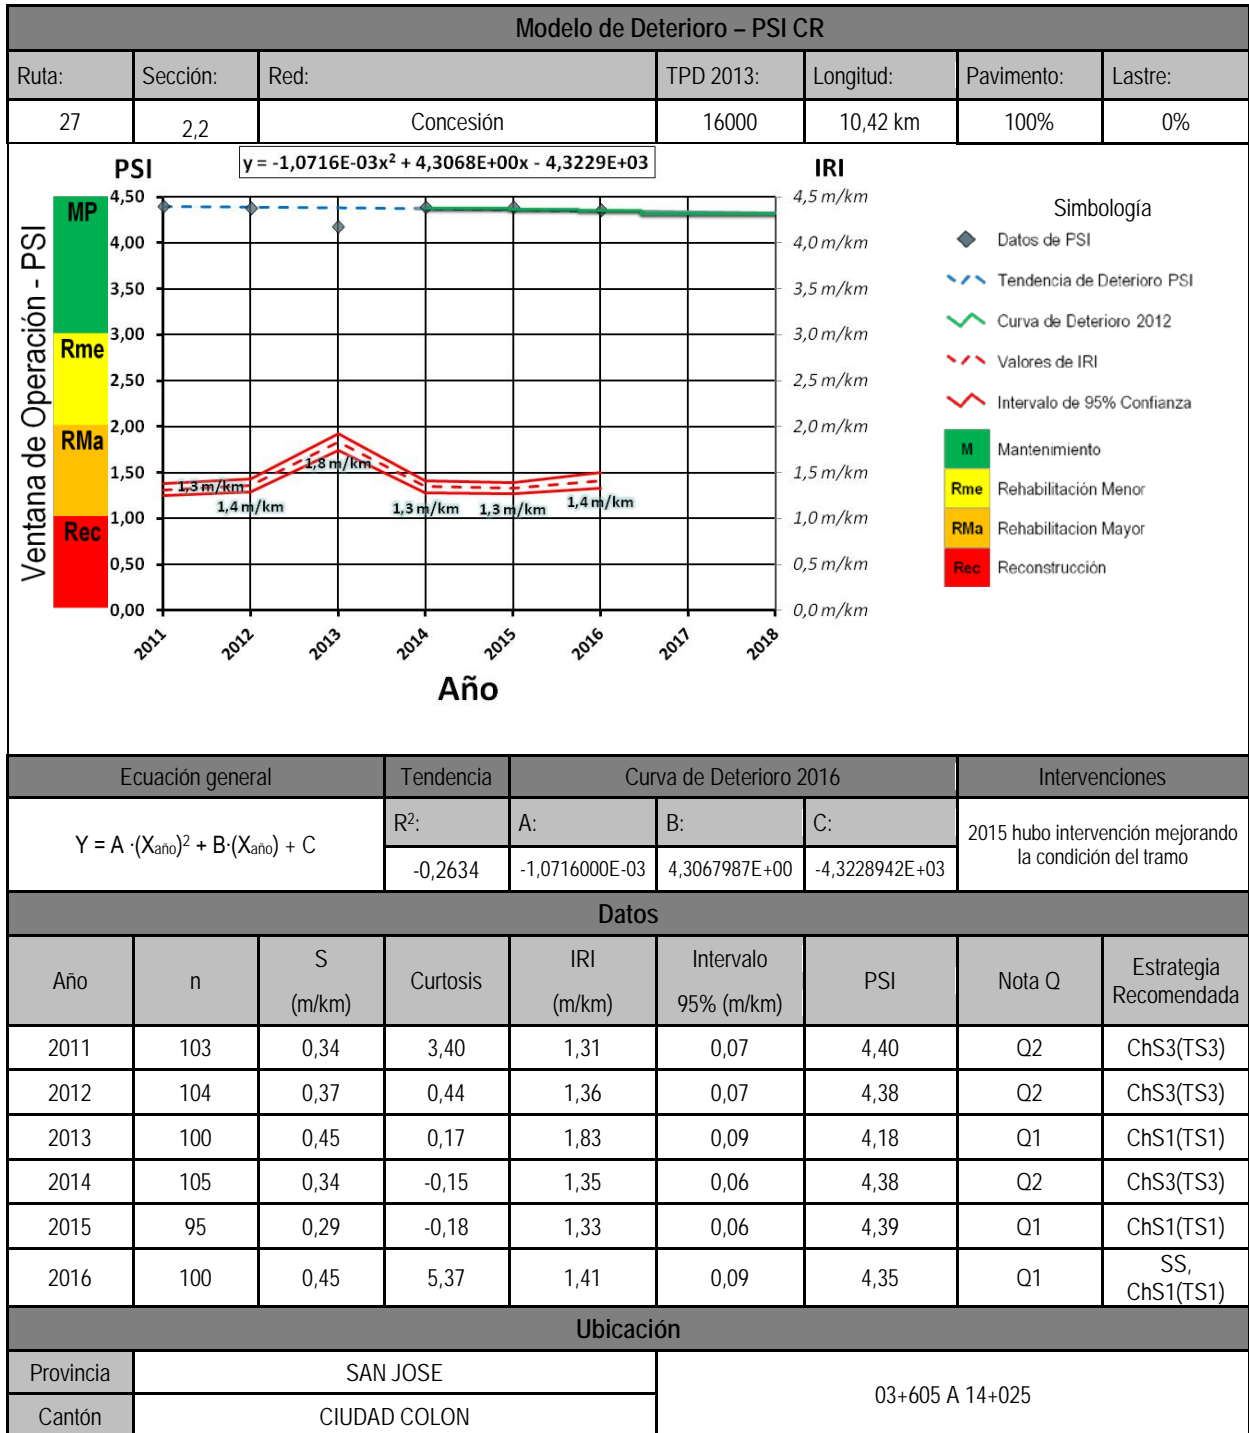
Anexo VIII Modelo de Deterioro para la Ruta Nacional 27 San José - Caldera

Se desarrollaron 8 modelos de deterioro basados en la variable IRI para calcular el Índice de Serviciabilidad Presente, de donde se desprende que en los tramos 1 y 3 en el sentido San José - Caldera y 3 y 4 Caldera - San José, tendrán un valor de PSI igual a 3 en un periodo de entre 16 y 19 años. En los demás casos, se proyecta que se requiere de un plazo mayor a 19 años para que se requiera de una intervención mayor.
