**INFORME DE
AUDITORÍA TÉCNICA EXTERNA**

**EVALUACION DE PRÁCTICAS
CONSTRUCTIVAS DE CONSERVACIÓN
VIAL**

NOVIEMBRE 2006

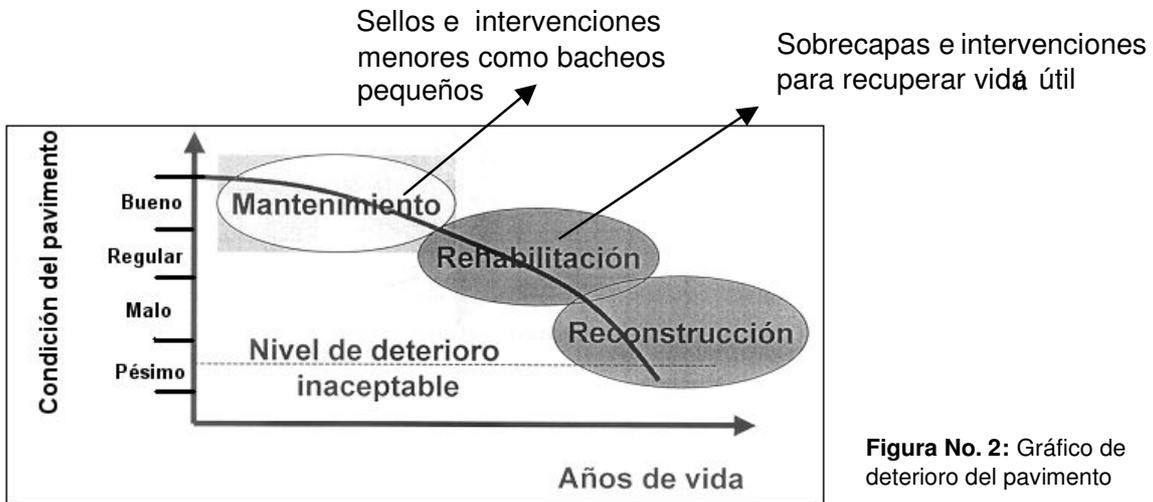
Figura No. 2: Gráfico de deterioro del pavimento

Como fundamento técnico en la conservación vial, existe un concepto llamado “ventanas de operación” el cual establece un rango de condición (ventanas) donde solamente ciertas técnicas de mantenimiento son aplicables (figura No.2). Si esta técnica se aplica en una ventana que no corresponde, el resultado es un gasto poco efectivo que compromete la eficiencia en el uso de los recursos (figura No.3).

Este modelo teórico, debe ponerse en práctica haciendo un balance real entre el estado de la red vial y los fondos disponibles, con base en un programa de inversión a largo plazo.
