**INFORME DE
AUDITORÍA TÉCNICA EXTERNA
LM-AT-22-08**

**EVALUACIÓN DE PRACTICAS CONSTRUCTIVAS DE
CONSERVACIÓN VIAL DE LA
LICITACIÓN PÚBLICA LP-01-05**

OCTUBRE 2008.

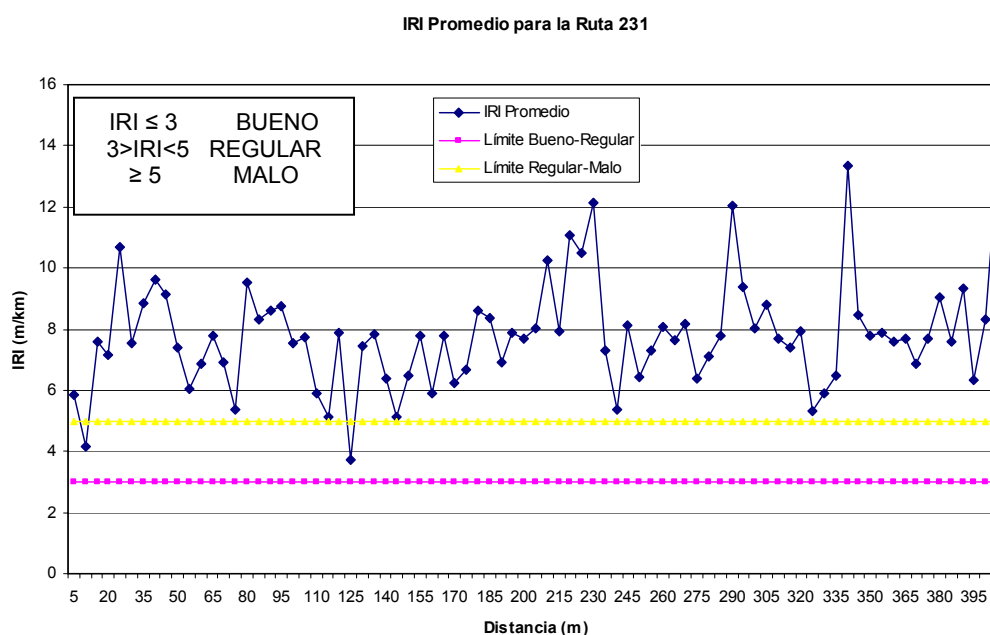
Gráfico No. 3: Resultados del IRI en Ruta 231, sección de control 30290, Zona 1-7 donde se colocó una sobrecapa en sentido de la corte de Cartago hacia la fábrica de cemento.

- De los resultados del informe de laboratorio realizados por el LanammeUCR se evidencia:
 1. La colocación sobre pavimento rígido de una sobrecapa de mezcla asfáltica de espesores que oscilan entre 65,44 y 45,15 mm y como promedio entre las muestras extraídas un valor de 53,34 mm. Fotografía No. 32.
 2. La colocación de una sobrecapa en toda el área de forma manual y cobrada como actividad de bacheo mediante el renglón de pago M-41(A).
 3. Los valores de IRI en todas las mediciones superan los valores de 5 m/km, lo que evidencia la mala calidad de la ejecución de la obra en lo que se refiere a la regularidad superficial para confort de los usuarios que viajan en vehículos. Gráfico No. 3.
 4. Se observan lugares donde existe parte de losa de concreto debajo de la mezcla asfáltica.

Se colocaron 503 toneladas de mezcla asfáltica a todo el ancho de la calzada en una longitud aproximada de 400 metros, pagados mediante las estimaciones 15 y 16 de la zona 1-7 representando una inversión de ϕ 19.955.667 (Diecinueve millones novecientos cincuenta y cinco mil seiscientos sesenta y siete colones) ya que el precio unitario de la tonelada de bacheo es de 39.680,00 colones (sin considerar los reajustes).

La actividad se realizó sobre un pavimento rígido deteriorado y con problemas de soporte en las capas inferiores. Además, se colocó una sobrecapa de forma manual y se cobra por otra actividad (bacheo formal). Este análisis evidencia los problemas que existen en el control de las actividades que se ejecutan en la conservación de las carreteras de la Red Vial Nacional, y que influyen directamente en la eficiencia y la eficacia de los trabajos.
