**INFORME DE
AUDITORÍA TÉCNICA EXTERNA
LM-AT-170-09**

**SEGURIDAD VIAL DURANTE LA ETAPA DE CONSTRUCCIÓN DE LA
LICITACIÓN PÚBLICA 2006LN-000046-DI “MEJORAMIENTO DE LA
RUTA NACIONAL NO. 211, SECCIÓN: INTERSECCIÓN RUTA NACIONAL
NO. 204 – INTERSECCIÓN RUTA NACIONAL NO. 210”**

SAN FRANCISCO – LA COLINA

AGOSTO 2009

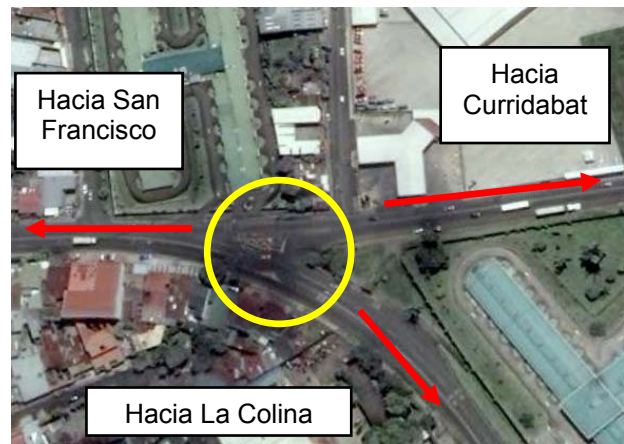
Figura 4.2. Ubicación de la intersección de la Fotografía 4.12. (Fuente: Google Earth, 2009)

En las intersecciones también hay ausencia de señalización, como es el caso de la intersección de la fotografía 4.12 y la figura 4.2. Esta intersección es amplia, y no cuenta con señalización, ni vertical ni horizontal, ni tampoco un semáforo. En estos casos, se debe prever la señalización temporal dentro de la planificación del proyecto, como parte del componente de seguridad vial que exige el contrato.
