**INFORME
AUDITORÍA TÉCNICA
LM-AT-133-10**

**Proyecto: Conservación Vial de la Red Vial Nacional con
Superficie en Tierra y Lastre,
Zona 2-3 A, Línea N°11, Ruta Nacional N° 925
Sección 51250
Jabilla Abajo (R.1)-Lte. Cantonal Cañas/Tilarán (Río Higerón último paso)**

**Licitación Pública No. 2007LN-000004-CV
DICIEMBRE- 2010**

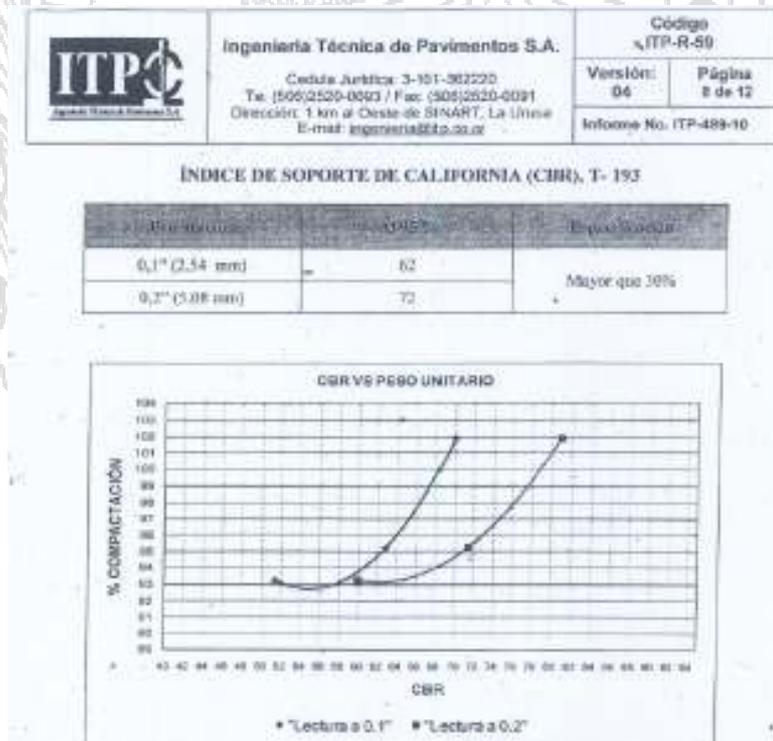
**Figura N°5: Informe de Autocontrol ITP-499-10.
Estimación de Pago de Obra N°19 (Mayo del 2010)**

- B) Para la Capacidad de soporte (CBR), considera el Contratista que su valor debe ser “Mayor que 30” (ver figura N°5), cuando el Cartel de Licitación en Capítulo III, Especificaciones Especiales, demanda lo siguiente:

“...Además, el material deberá cumplir con un CBR ≥ 20 (veinte) % al 95 (noventa y cinco) % de compactación...”

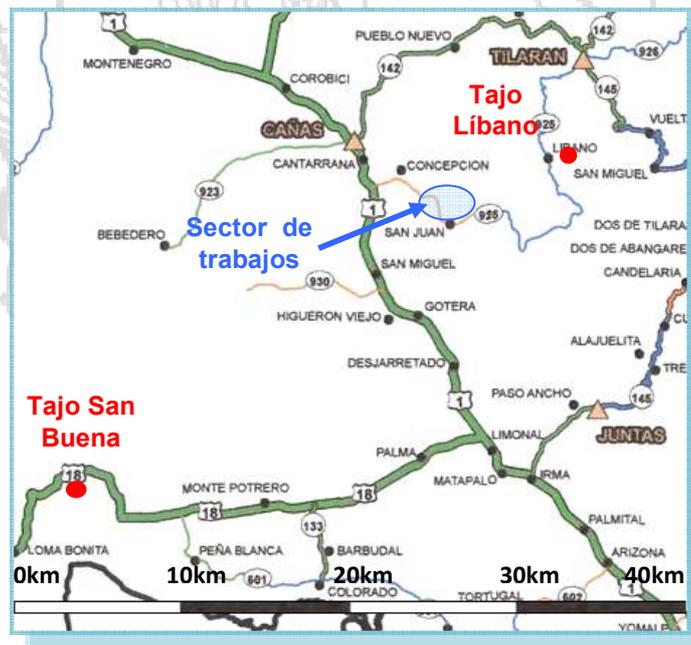
Figura N°7: Ubicación de Tajos considerados por el Contratista

Tal y como se ha venido indicando, el Contratista inicialmente, para el día de la visita del 06 de mayo del 2010, colocó material del Tajo San Buena (ver figura N°7), que no corresponde con la fuente indicada en la oferta de licitación del Contratista, ya que en ella se propone atender la Ruta Nacional N°925 con material del Tajo Libano, según el expediente en su folio 0002075 (ver Anexo N°2).

Sobre el particular, revisando las estimaciones de pago y el expediente de la Gerencia de Conservación de Vías y Puentes, CONAVI, no se obtuvo evidencia alguna que demuestre la aceptación previa de materiales y/o de cambio en la fuente, por parte del Organismo de Inspección y del CONAVI.

Además de lo anteriormente señalado, cuando se analiza la ubicación del Tajo San Buena, cerca de la Ruta Nacional N° 18, hacia Puerto Níspero, Colorado, Guanacaste, se determina que éste se encuentra a una distancia del sitio de las obras auditadas, de aproximadamente 57 km, distancia de acarreo mucho mayor si se considera el Tajo Líbano, ya que se encuentra aproximadamente a 21 km, según se muestra en la figura N°7, “Ubicación de tajos considerados por el Contratista”.
