Proyecto: LM-AT-019-2011

EVALUACIÓN DE LA RAZONABILIDAD DE LA INVERSIÓN Y EL DESEMPEÑO DE LA RUTA NACIONAL N° 152, SECCIÓN DE CONTROL 50261, VEINTISIETE DE ABRIL – VILLAREAL

**CONSERVACIÓN VIAL
DE LA RED VIAL NACIONAL
CON SUPERFICIE EN TIERRA Y LASTRE
Licitación Pública N° 2007LN-000004-CV**

INFORME FINAL
Preparado por:

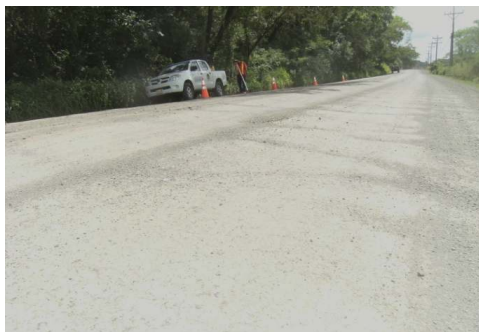
N°1 Sección transversal inadecuada existente

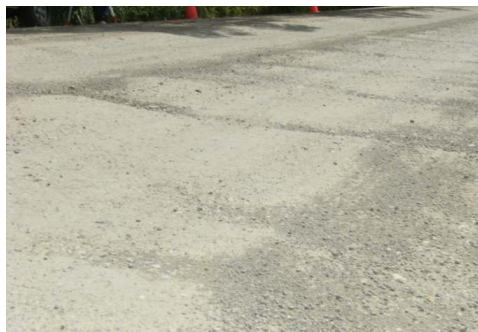
N°2 Sección transversal inadecuada existente

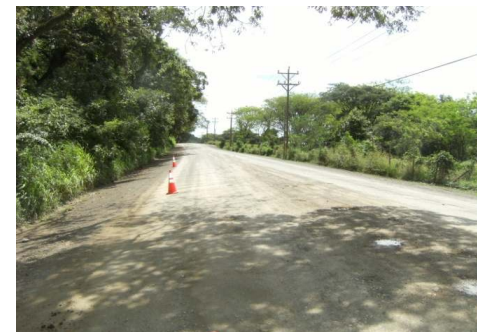
N°3 Corrugaciones y roderas (sección transversal existente)

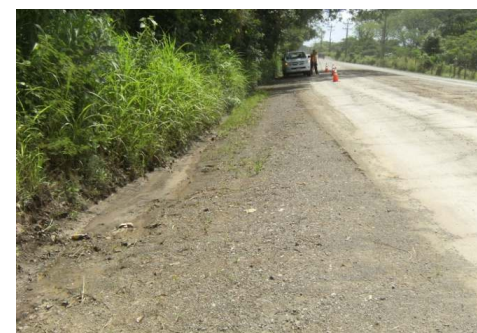
N°6 Inadecuado funcionamiento de los drenajes (pozos en cuneta) Desprendimiento de agregados

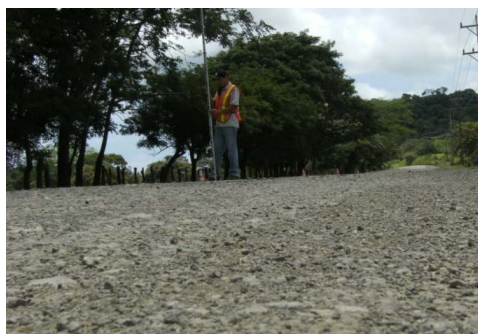
N°14 Desprendimiento de agregado

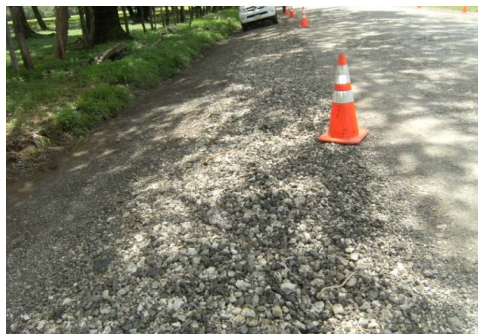
N°20 Desprendimiento de agregado

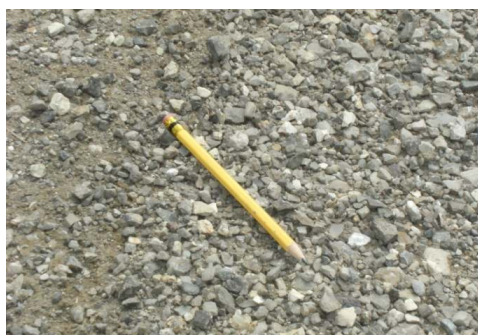
N°22 Agregado desprendido

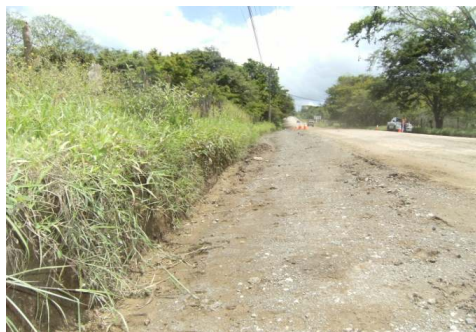
N°26 Agregado desprendido

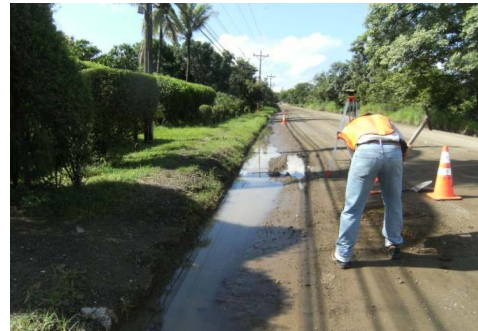
N°33 Inadecuado funcionamiento de los drenajes

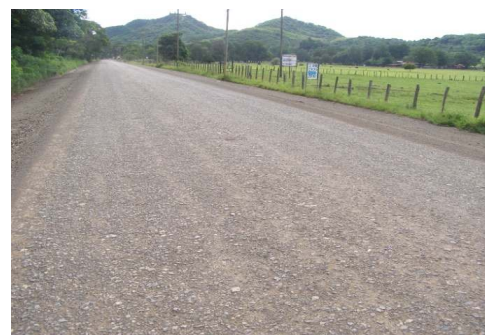
I°4 Estación 6+005, medición de pendiente

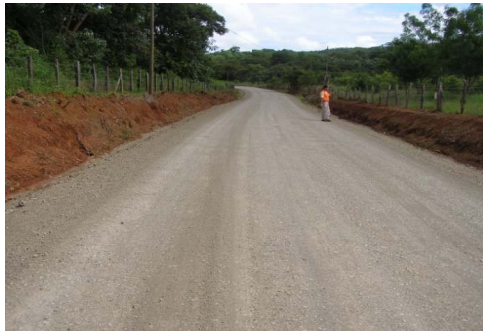
N°1 Acabado superficial existente, en buenas condiciones

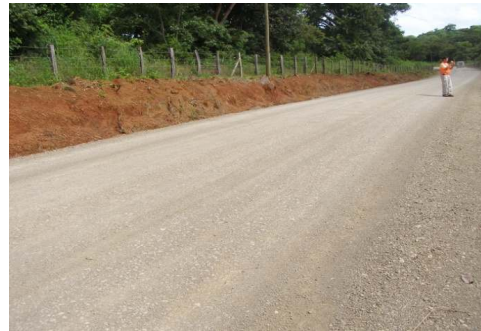
N°2 Acabado superficial existente, en buenas condiciones

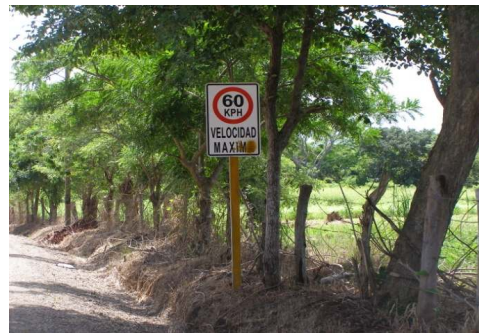
N°8 Señalización vial vertical
Buena definición de cunetas

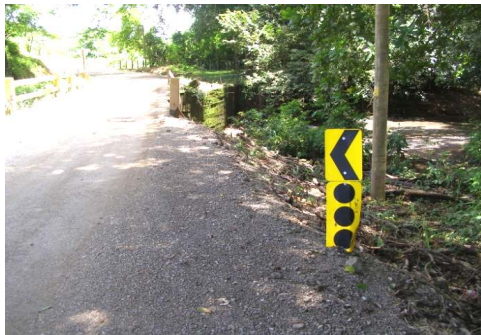
N°13 Señalización vial vertical para acceso a puente
