Proyecto: LM-PT-030-11

SONDEOS A CIELO ABIERTO EN LA AUTOPISTA BERNARDO SOTO RUTA NACIONAL NO.1, TRAMO AEROPUERTO – SAN RAMÓN

INFORME CORTO

San José, Costa Rica
Mayo, 2011

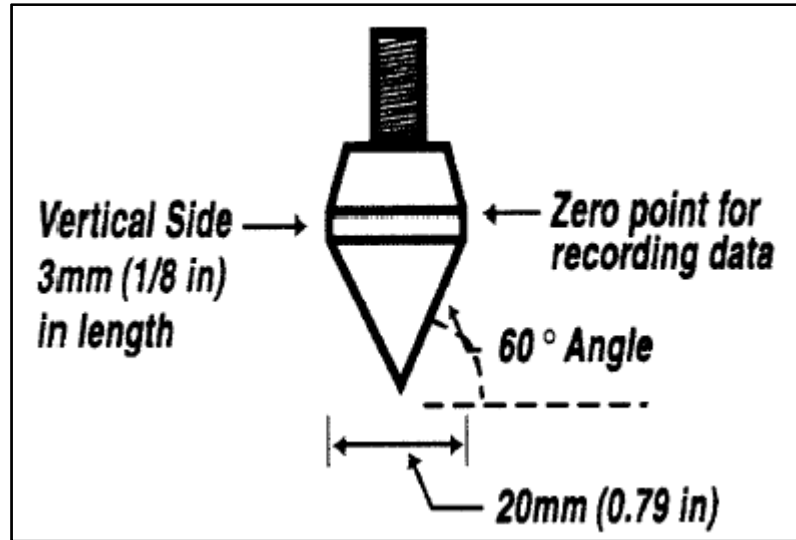
Figura 3. Detalle de las dimensiones y geometría requeridas según la norma ASTM D6951

Al examinar la punta del equipo utilizado para efectuar el ensayo con el cono de penetración dinámica, se logró evidenciar un desgaste importante en la punta de acero utilizada en el mismo (ver figuras 12 a 15). Según lo establece la norma ASTM D6951 del uso del Cono de Penetración Dinámico, la punta debe tener las siguientes dimensiones: el diámetro de la base del cono es de 20 mm (tolerancia de 0,25 mm) y la punta debe formar un ángulo de 60 grados (tolerancia de 1 grado), (Ver figura 3). Las puntas pueden ser reemplazables o desechables. Se debe asegurar que la punta mantenga esta forma sino se debe reemplazar antes de realizar el ensayo. Esto debido a que la forma geométrica y el área de contacto se encuentran directamente relacionadas con el esfuerzo aplicado al suelo y por lo tanto con la resistencia del suelo ante la penetración. Así pues, el desgaste mostrado en la punta del equipo utilizado puede influir de manera directa en las mediciones realizadas.
