Proyecto: LM-PI-UP-001-2011

INSPECCION DEL PUENTE SOBRE EL RIO BARRANCA

RUTA NACIONAL No. 1

INFORME FINAL

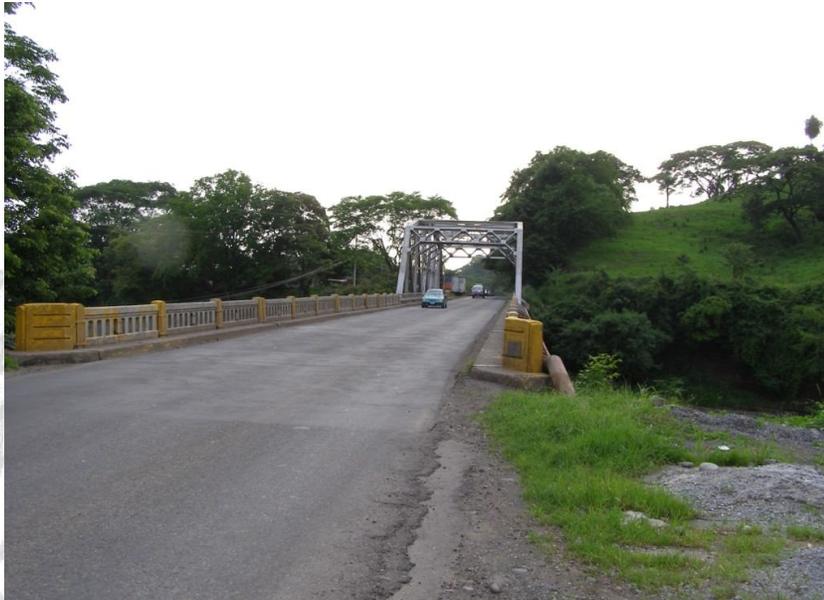
Figura 2. Vista a lo largo de la línea de centro del puente (31 Mayo 2010)

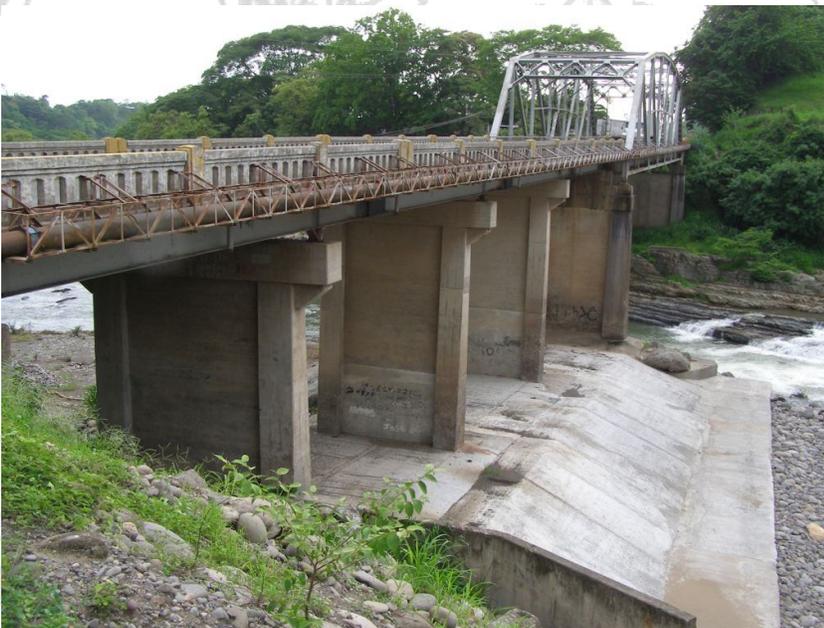
Figura 3. Vista lateral del puente (31 Mayo 2010)

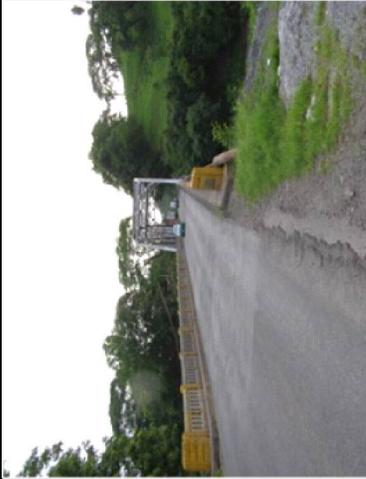
Foto No. 1

Fecha: 31 Mayo 2010		Fecha: 31 Mayo 2010		Fecha: 31 Mayo 2010	
Notas: Se observan ondulaciones en la sobrecapa de asfalto. Además las juntas de expansión están cubiertas con la sobrecapa.		Notas: Junta de expansión cubierta con sobrecapa de asfalto.		Notas: Hay ausencia de guardavías en los accesos y no existe señalización horizontal. Se observa además la obstrucción de los drenajes.	
Foto No. 4

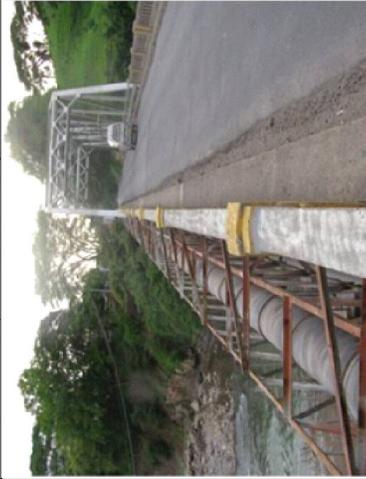
Fecha: 31 Mayo 2010		Fecha: 31 Mayo 2010		Fecha: 31 Mayo 2010	
Notas: Algunas columnas de la baranda están desligadas de la acera y otras exhiben una inclinación permanente debido al peso de la estructura que soporta una tubería que es soportada por la baranda.		Notas: La losa presenta grietas en dos direcciones y se observan eflorescencias a lo largo de las grietas.		Notas: Se observa corrosión en láminas de acero que se utilizaron para reparar la losa.

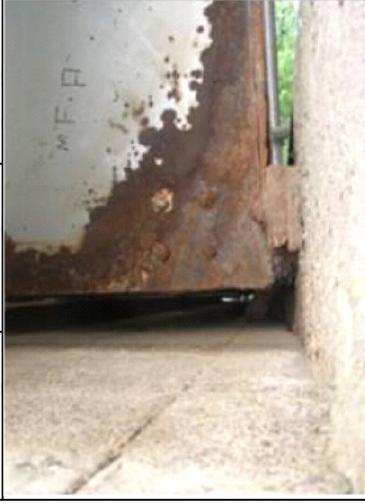
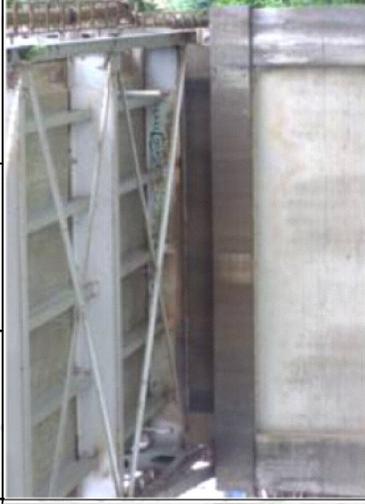
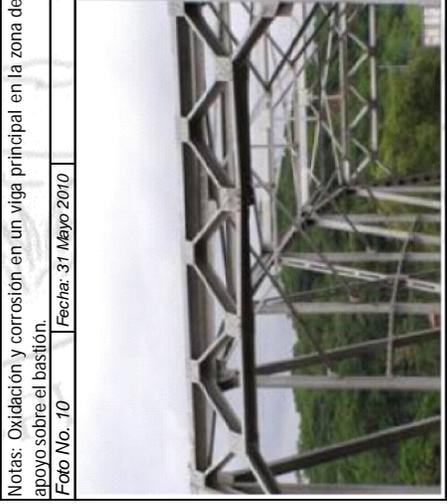
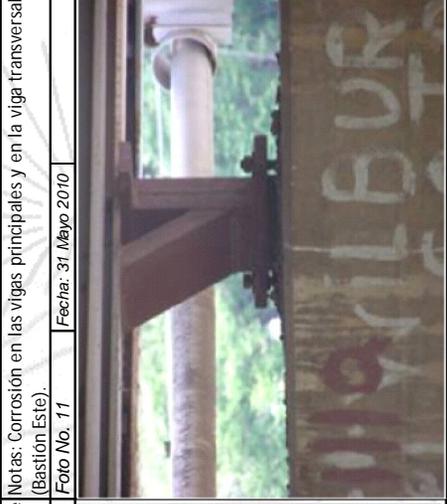
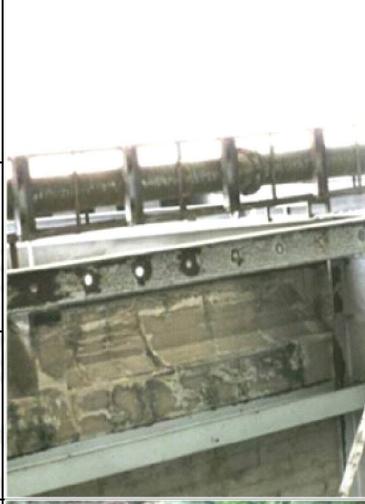
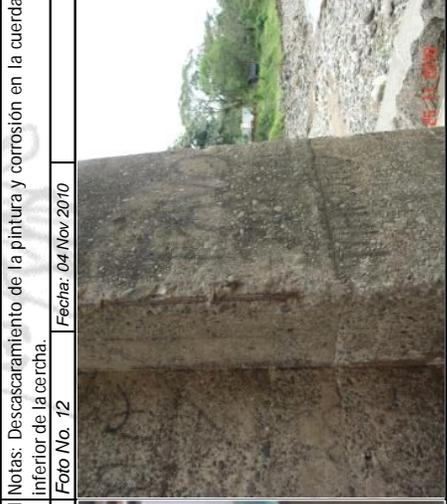
E. FOTOS DE DAÑO OBSERVADO	
<p>Notas: Oxidación y corrosión en un viga principal en la zona de apoyo sobre el bastión.</p>	<p>Notas: Corrosión en las vigas principales y en la viga transversal (Bastión Este).</p>
<p>Notas: Elementos del sistema de arriostamiento deformados.</p>	<p>Notas: Pérdida del mortero de nivelación en los apoyos sobre las pilas.</p>
<p>Notas: Descascaramiento de la pintura y corrosión en la cuerda inferior de la cercha.</p>	<p>Notas: Acero expuesto en una columna de la pila N04.</p>

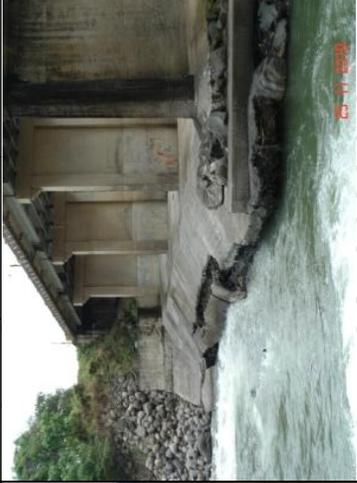
Notas: Grietas verticales en cuerpo de la pila No. 3	Notas: Daño observado en losa de protección de las pilas aguas arriba.	Notas: Socavación bajo la losa de protección.
Foto No. 16 Fecha: 25/11/2010	Foto No. 17 Fecha: 25/11/2010	Foto No. 18 Fecha: 15/03/20011
