Proyecto: LM-PI-AT-55-11

**INFORME DE AUDITORÍA TÉCNICA AL
PROYECTO DE INTERVENCIÓN DE LA
LOSA DEL PUENTE SOBRE EL RÍO
VIRILLA, RUTA N°1**

San José, Costa Rica
Agosto, 2011

Informe de Auditoría Técnica Externa LM-PI-AT-55-11

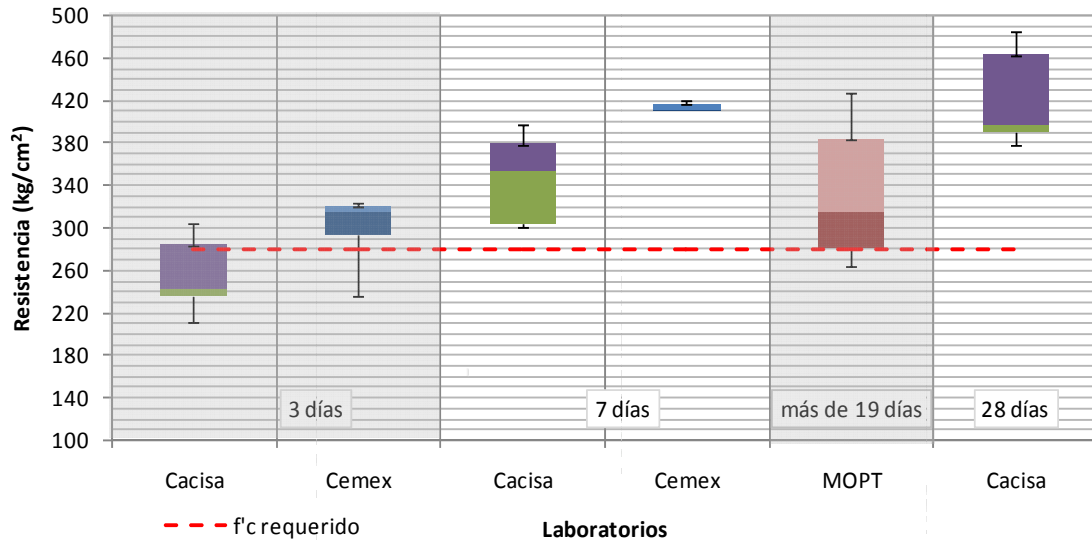
- A partir de los 7 días de edad el concreto logra obtener la resistencia mínima establecida en el cartel de licitación de 280 kg/cm^2 de acuerdo con los resultados derivados del laboratorio de control de calidad CACISA, por parte de la constructora Soares da Costa.
- Similar condición se presenta para los resultados reportados por la empresa productora CEMEX, en donde a partir de 3 días de edad el concreto logra obtener, aproximadamente, la resistencia mínima establecida en el cartel de licitación de 280 kg/cm^2
- Sin embargo, 6 muestras analizadas de los ensayos efectuados por la supervisión de CONAVI y el laboratorio del MOPT, los cuales se muestran en las curvas presentadas en el ANEXO B1, evidencian que la resistencia de 280 kg/cm^2 se alcanza aproximadamente a partir de los 19 días de haber sido fabricado el concreto hidráulico.

Gráfico 1. Resultados de control y verificación de calidad de resistencia a la compresión del concreto convencional. Dic-2010. Fuente: UAT, LanammeUCR

Por lo tanto, se evidencia que durante el mes de diciembre del 2010, el concreto convencional obtiene resistencias a la compresión superiores a 280 kg/cm^2 a los 28 días de edad de acuerdo con los resultados aportados por los laboratorios involucrados.

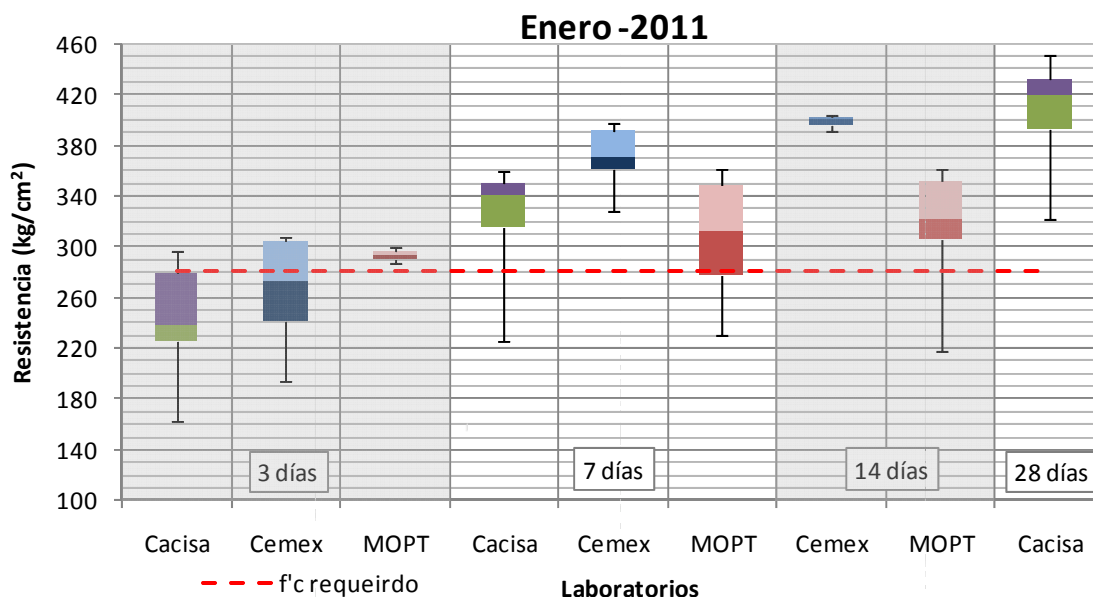
- De acuerdo con los resultados emitidos por el control de calidad (Laboratorio CACISA), a partir de los 7 días de edad la mayor parte del concreto producido sobrepasa la resistencia mínima establecida en el cartel de licitación de 280 kg/cm^2 .
- Igual situación se determina con los resultados reportados por la cementera CEMEX, en donde después de los 7 días de edad el concreto desarrolla resistencias mayores que la mínima establecida en el cartel de licitación de 280 kg/cm^2 .
- En tanto los resultados originados por los laboratorios del MOPT muestran que a partir de los 7 días de edad, la mayoría de los resultados de compresión del concreto hidráulico obtienen la resistencia de 280 kg/cm^2 o mayor, debido a que la mayor parte de los resultados se encuentran por encima del percentil 25.

Gráfico 2. Resultados de control y verificación de calidad de resistencia a la compresión del concreto convencional. Ene-2011. Fuente: UAT, LanammeUCR.

Para el mes de enero del 2011, se determina que los resultados de ensayo de resistencia a la compresión para el concreto convencional reportados por los laboratorios del proyecto fueron superiores al requisito de resistencia mínima de 280 kg/cm² solicitado en el cartel de licitación.

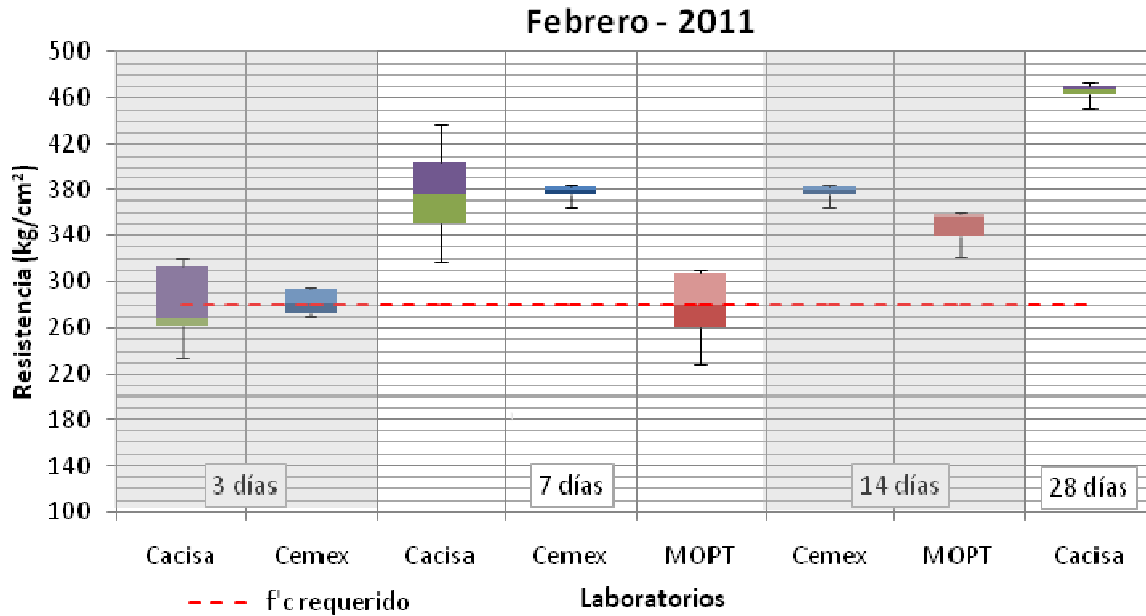
- Para los resultados reportados por el laboratorio de control de calidad CACISA, por parte de la constructora Soares da Costa, se observa que los cilindros de concreto alcanzan la resistencia mínima establecida en el cartel de licitación de 280 kg/cm² a partir de los 7 días de edad del concreto.
- En tanto los resultados reportados por la empresa productora CEMEX, revelan que la mayoría de los cilindros ensayados alcanzan la resistencia mínima establecida en el cartel de licitación de 280 kg/cm² aproximadamente a partir de los 3 días de edad del concreto.
- En cuanto a los resultados emitidos para la supervisión de CONAVI, se observa que aproximadamente la mitad de los datos de ensayo logran la resistencia de 280 kg/cm² a partir de los 7 días de edad (ver curvas de resistencias del concreto en el ANEXO B1).

Gráfico 3. Resultados de control y verificación de calidad de resistencia a la compresión del concreto convencional. Feb-2011. Fuente: UAT, LanammeUCR

Del análisis efectuado, se deriva que el concreto convencional producido en el mes de febrero del 2011, cumplió con el requerimiento de resistencia solicitada en el cartel de licitación, mostrando valores mayores a 280 kg/cm² a los 28 días.

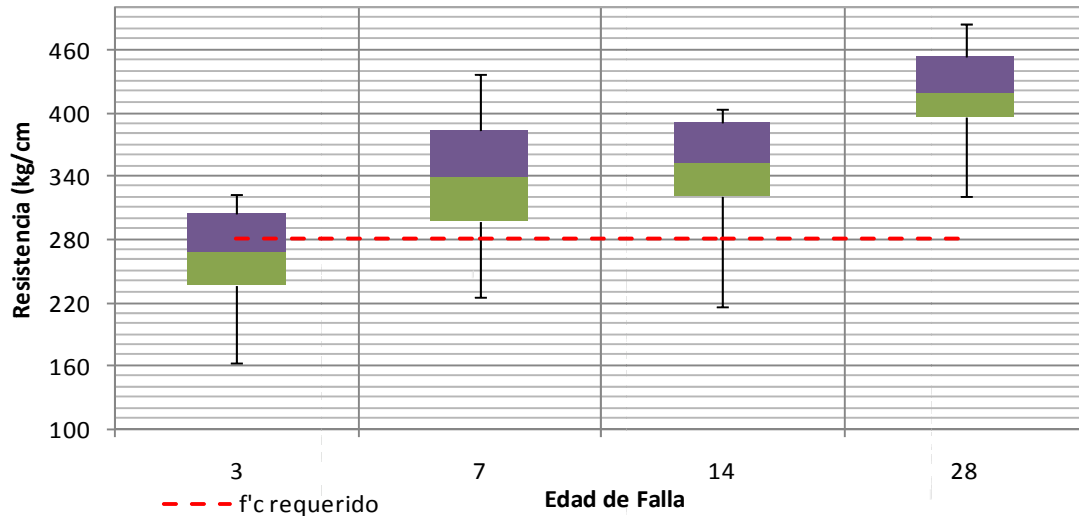
- Evidentemente la mayoría del concreto convencional fabricado logra desarrollar satisfactoriamente el valor mínimo de resistencia a la compresión de 280 kg/cm² a partir de los

7 días, tal como se observa en el Gráfico 4, en donde aproximadamente más del 80% de los valores de ensayo reúnen la condición establecida por el productor en el diseño de mezcla planteado para este tipo de concreto.

Gráfico 4. Resumen global de resultados de resistencia a la compresión del concreto convencional.

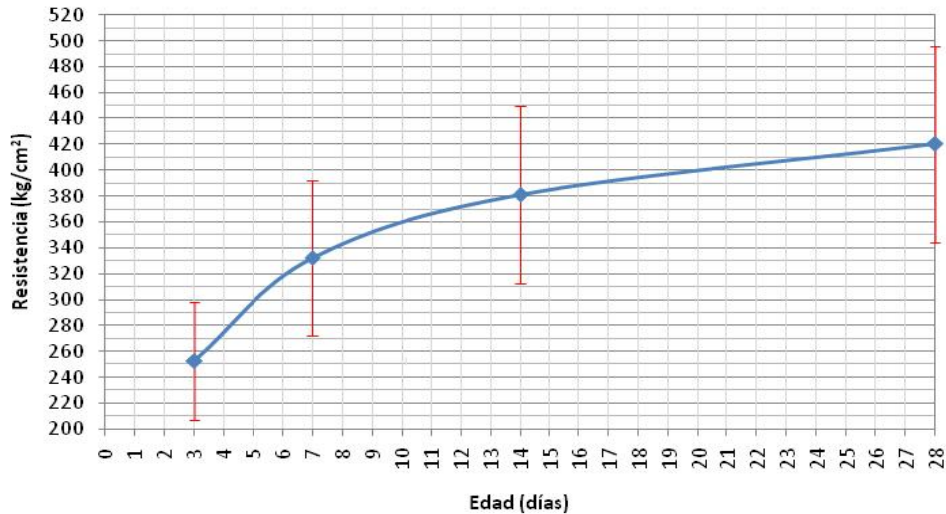
De la fase 1 y 3 se determina que el periodo transcurrido entre el colado de las rejillas y la apertura al tránsito está comprendido entre 18 y 22 días para los cuales el concreto convencional mostró resistencias cercanas a los 400 kg/cm^2 . La fase 4 muestra que la edad del concreto a la fecha de apertura al tránsito fue de aproximadamente 12 días, edad a la cual dicho concreto mostraba una resistencia a la compresión mayor a 350 kg/cm^2 . También se denota que durante la fase 2 se utilizaron concretos de alta resistencia.

Gráfico 5. Curva promedio de la resistencia a la compresión del concreto convencional y su respectiva dispersión. Fuente: UAT, LanammeUCR

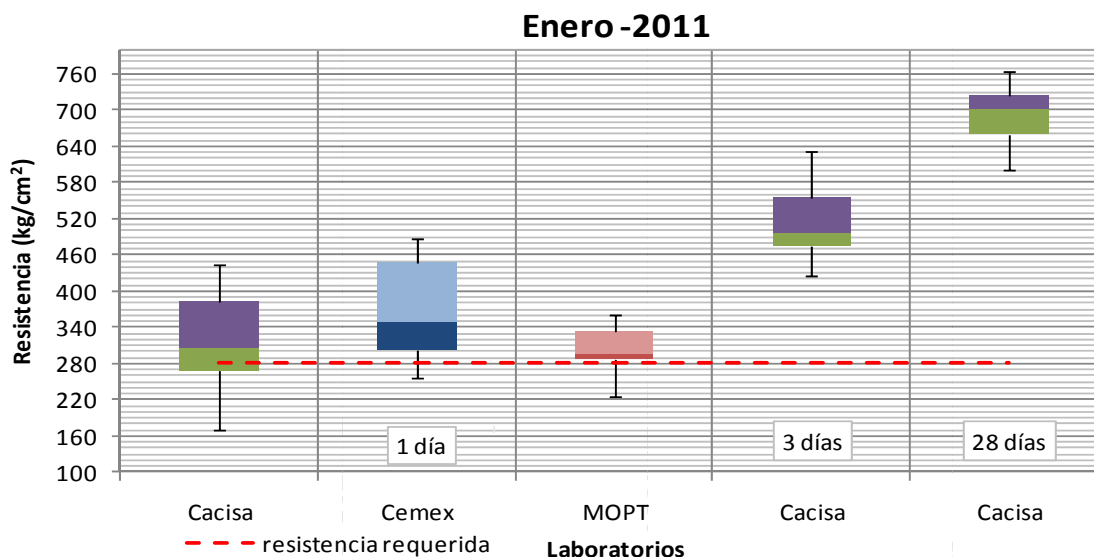
Gráfico 6. Resultados de control y verificación de calidad de resistencia a la compresión del concreto de alta resistencia. Ene-2011. Fuente: UAT, LanammeUCR

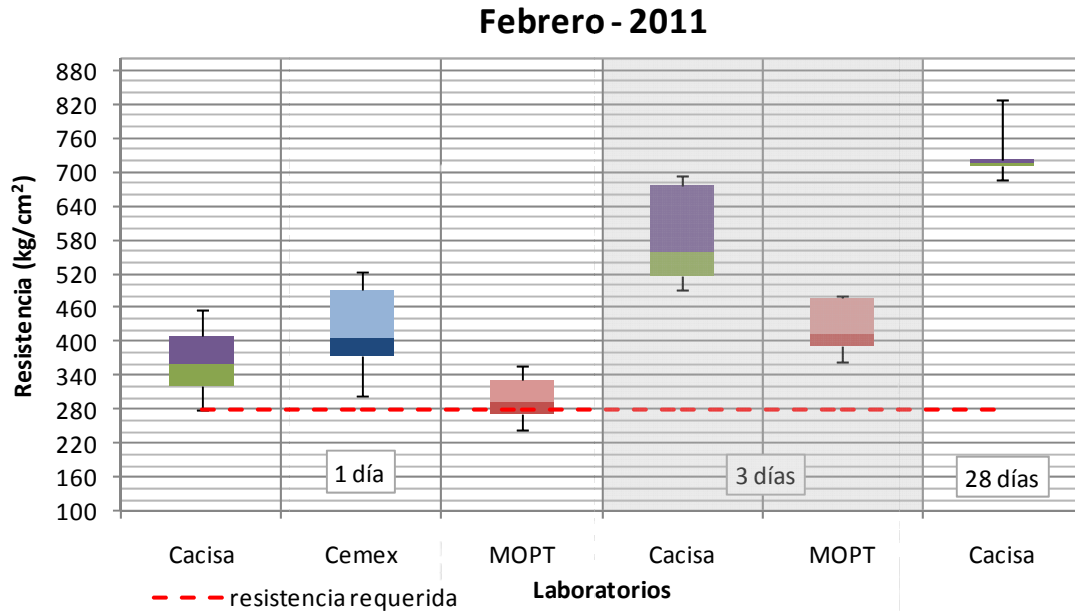
Para 24 horas, se tienen que los resultados reportados por CACISA y Cemex mostraron valores superiores de resistencia a la compresión indicada en el cartel, no así los resultados de los laboratorios del MOPT, en donde aproximadamente el 30% de los valores presentaron resistencias

inferiores a 280 kg/cm^2 . En tanto a la edad de 3 días, CACISA reportó un rango de resistencias entre 500 y 700 kg/cm^2 , mientras que el MOPT obtuvo valores entre 350 y 500 kg/cm^2 , lo cual evidencia la variabilidad existente entre los laboratorios que puede reflejarse por aspectos propios de los procesos de ensayos y no necesariamente por la variación del producto analizado. Finalmente, CACISA fue el único laboratorio que realizó ensayos al concreto de alta resistencia a los 28 días, y según los resultados obtenidos, se tienen resistencias entre los 700 y los 830 kg/cm^2 .

Gráfico 7. Resultados de control y verificación de calidad de resistencia a la compresión del concreto de alta resistencia. Feb-2011. Fuente: UAT, LanammeUCR

Según los resultados de ensayo reportados por los laboratorios involucrados, para el mes de febrero del 2011, solamente los resultados del MOPT determinan que un 30% de los valores de resistencia a la compresión son inferiores al requisito contractual 280 kg/cm^2 a las 24 horas.

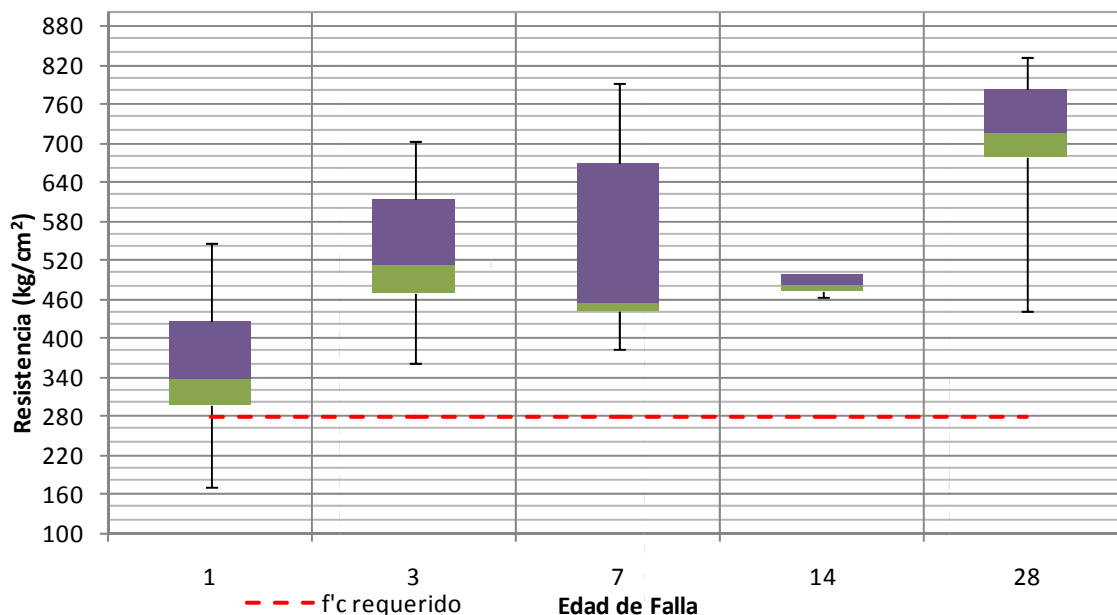
Gráfico 8. Resumen de resultados de resistencia a la compresión del concreto de alta resistencia.

- A las 24 horas se observa que el 86% de las muestras ensayadas cumplen con la resistencia mínima establecida en los documentos contractuales. Por lo tanto el restante 14% posee una resistencia menor a 280 kg/cm^2 , incluso una muestra presentó un valor de resistencia de 170 kg/cm^2 .

- Sin embargo el concreto producido para alcanzar resistencias a edades tempranas, a partir de los 3 días de fabricado, desarrolla altas resistencias a la compresión con valores hasta 700 kg/cm².

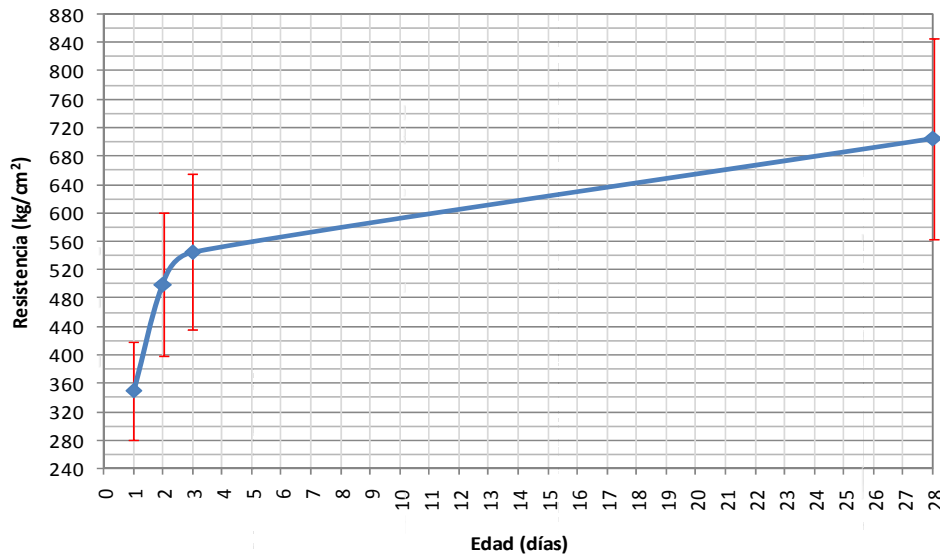
Gráfico 9. Curva promedio de compresión del concreto de alta resistencia y su respectiva dispersión.

Del análisis general se observa que las restantes fases se habilitaron al tránsito 2 y 4 días después de la última labor de colocación, mostrando el concreto de alta resistencia para esa fecha valores superiores a los 500 kg/cm² en los ensayos a compresión tal como se muestra en la Tabla 6 y Gráfico 9.

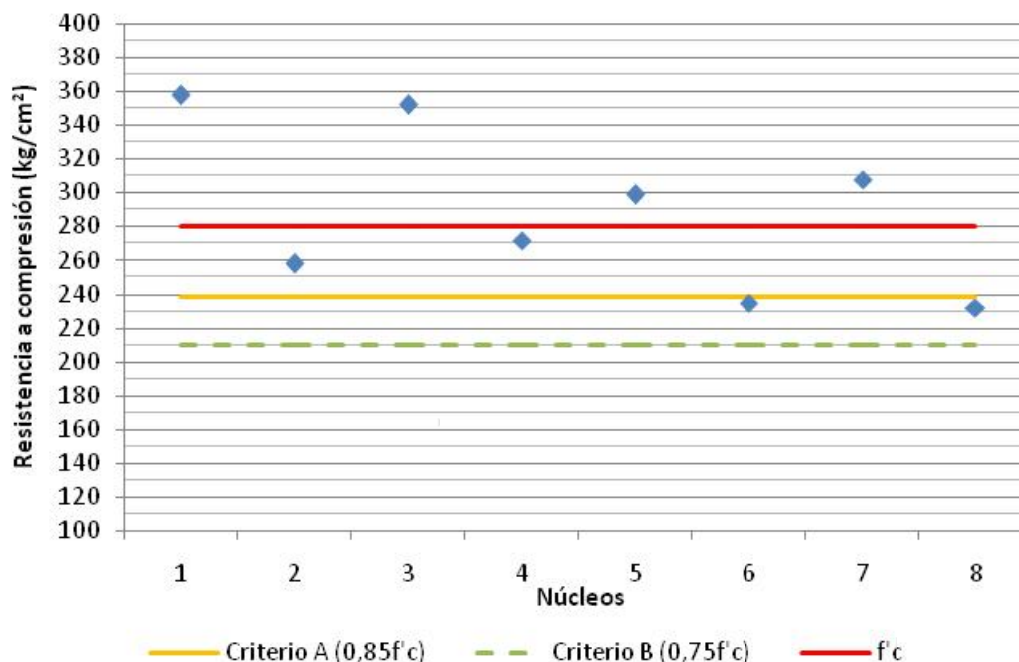
Gráfico 10. Resistencia a la compresión de núcleos de concreto extraídos por CACISA aproximadamente a los 30 días de colado del concreto. Fuente: CACISA. Elaborado por: UAT, LanammeUCR.

En el Gráfico 10 se observa que todos los valores satisfacen el criterio B, anteriormente mencionado. Aún si solamente se analizaran los tres valores menores de la muestra, se alcanza el criterio A establecido.

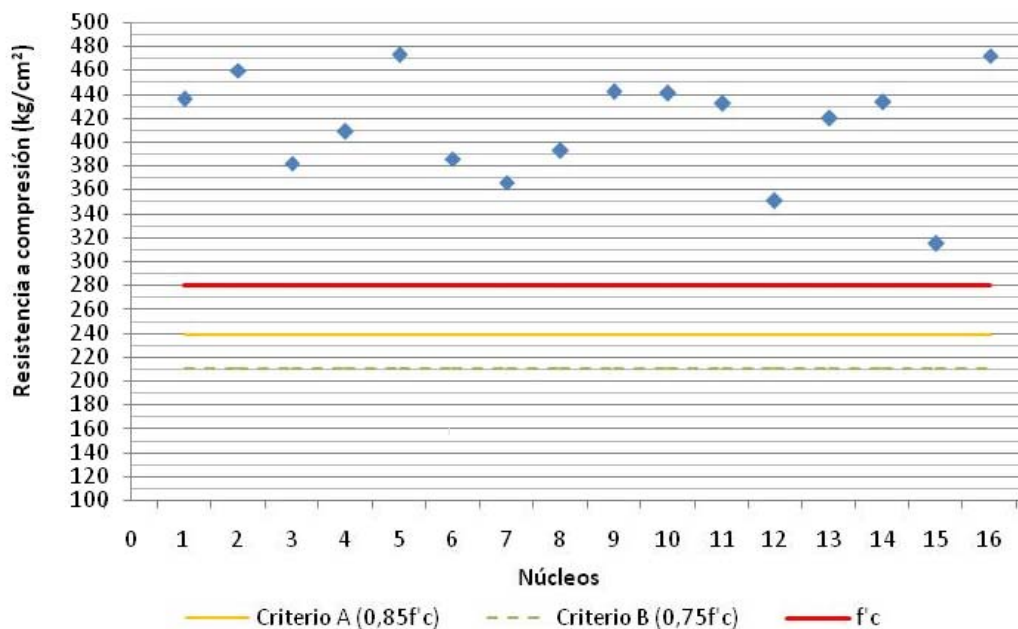
Gráfico 11. Resistencia a la compresión de núcleos de concreto extraídos por LanammeUCR aproximadamente a los 90 días de colado del concreto. Fuente: UAT, LanammeUCR

Del análisis efectuado se determina que el promedio de la resistencia a la compresión para una edad aproximada de 90 días, es de 413 kg/cm², además se evidencia que todos los valores logran el criterio B (mayor a 0,75f'c), tal como se observa en el Gráfico 11. De igual manera se observa que se alcanza el criterio A referido en la sección 2.3.2.

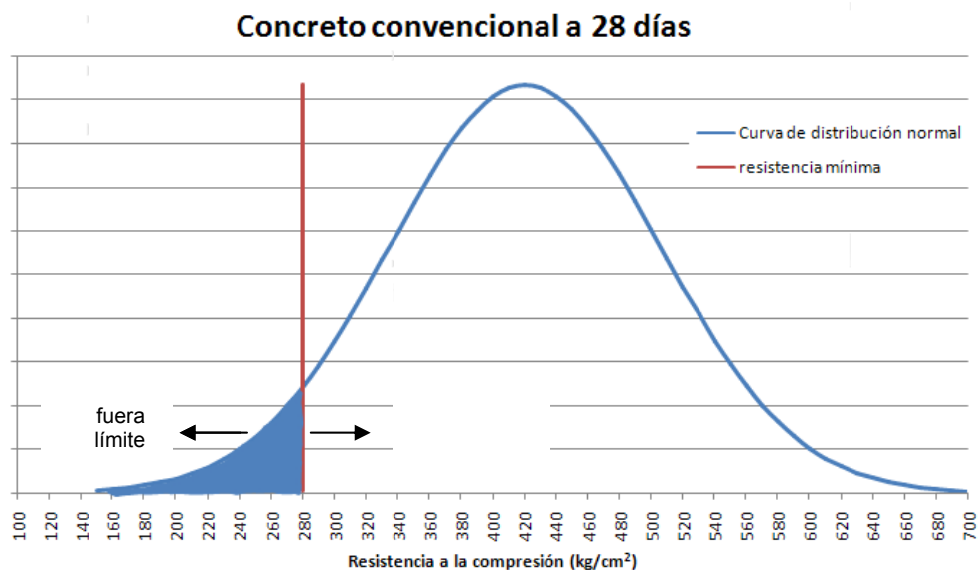
Gráfico 12. Curva de distribución normal de los resultados del concreto convencional reportados por Cacisa a 28 días. Fuente: UAT, LanammeUCR

Al evaluar el sesgo del proceso productivo de los resultados de los ensayos de los cilindros de concreto convencional fallados a los 28 días (resultados correspondientes a laboratorio CACISA), se puede establecer que con relación a los requerimientos cartelarios, el 95% de los cilindros de concreto colados desarrollan la resistencia mínima establecida de $f_c=280 \text{ kg/cm}^2$ (Ver Gráfico 12), llegando a reportar valores que rondan 440 kg/cm^2 .

Según el Manual de Construcción de Puentes de AASHTO en la sección 8.4.1 “Diseño de Mezcla”, establecen prácticas generales de aceptación y control de los procesos productivos de la fabricación del concreto, las cuales indican que al evaluar la variabilidad de los ensayos al concreto, se acepta que el 10% de los ensayos de resistencia no alcancen la resistencia mínima. Según la Tabla 9, el análisis general de los índices de calidad muestra que la resistencia a la compresión excede este criterio en un 6%.

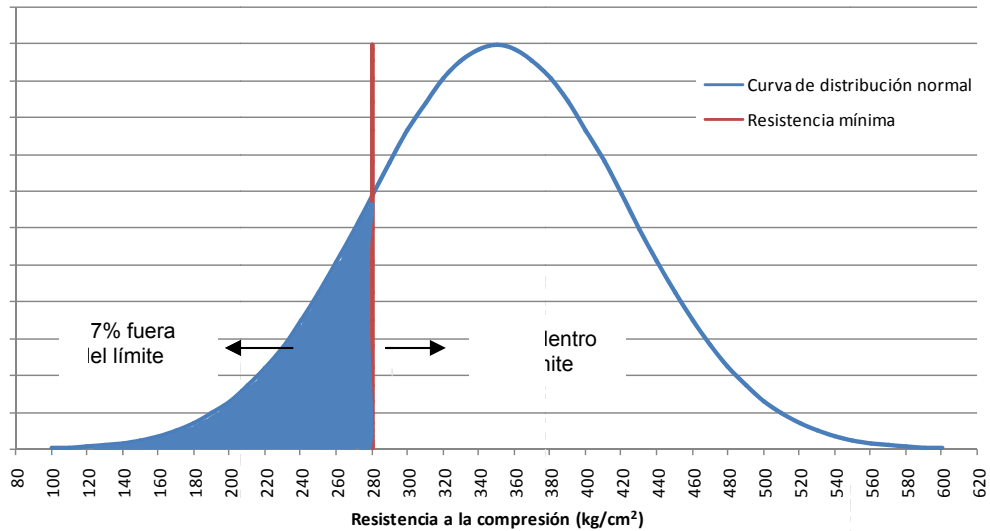
Gráfico 13. Curva de distribución normal del total de resultados del concreto de alta resistencia a 24 horas. Fuente: UAT, LanammeUCR

Según el análisis de variabilidad de los resultados de los ensayos de los cilindros de concreto de alta resistencia fallados a las 24 horas reportados por todos los laboratorios, de forma general se determina que el 17% no satisface el criterio establecido contractualmente de resistencia a la compresión mayor a 280 kg/cm^2 , tal como se observa en la Tabla 10 y en el Gráfico 13.

Sin embargo en la sección 8.4.1 “Diseño de Mezcla” del Manual de Construcción de Puentes de AASHTO las prácticas generales de aceptación y control de los procesos productivos de la fabricación del concreto, permite que al analizar la variabilidad de los ensayos al concreto, el 10% de los ensayos de resistencia no alcancen la resistencia mínima. Según la Tabla 10, el análisis general de los índices de calidad muestra que la resistencia a la compresión excede este criterio en un 7%.

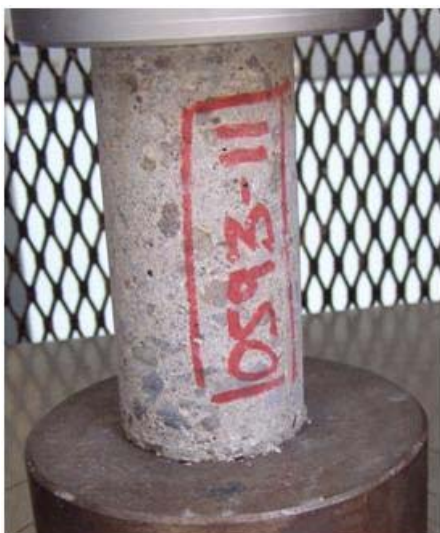
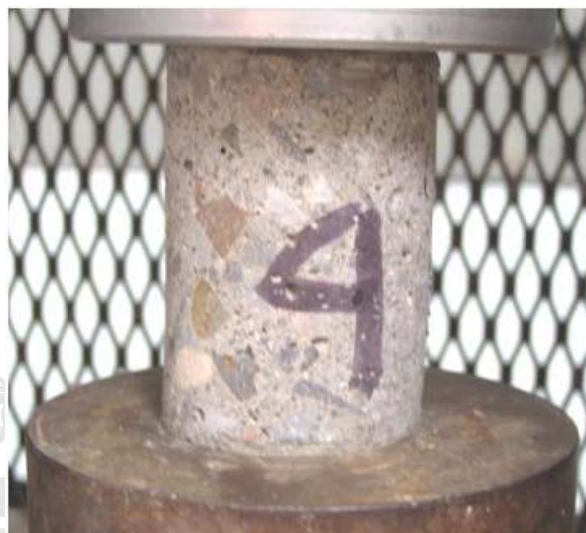
Al examinar visualmente los núcleos de concreto extraídos, no se observó segregación, ni presencia de vacíos apreciables (ver Fotografía 2). Por otro lado, la documentación analizada no contiene información sobre el efecto o posible influencia del uso de sobre tamaños en el desempeño del concreto en el sistema de rejilla metálica.

a) El agregado en el concreto no se aprecia segregado ni presenta vacíos importantes.

b) El agregado se encuentra adecuadamente distribuido sin presentar señales de segregación.

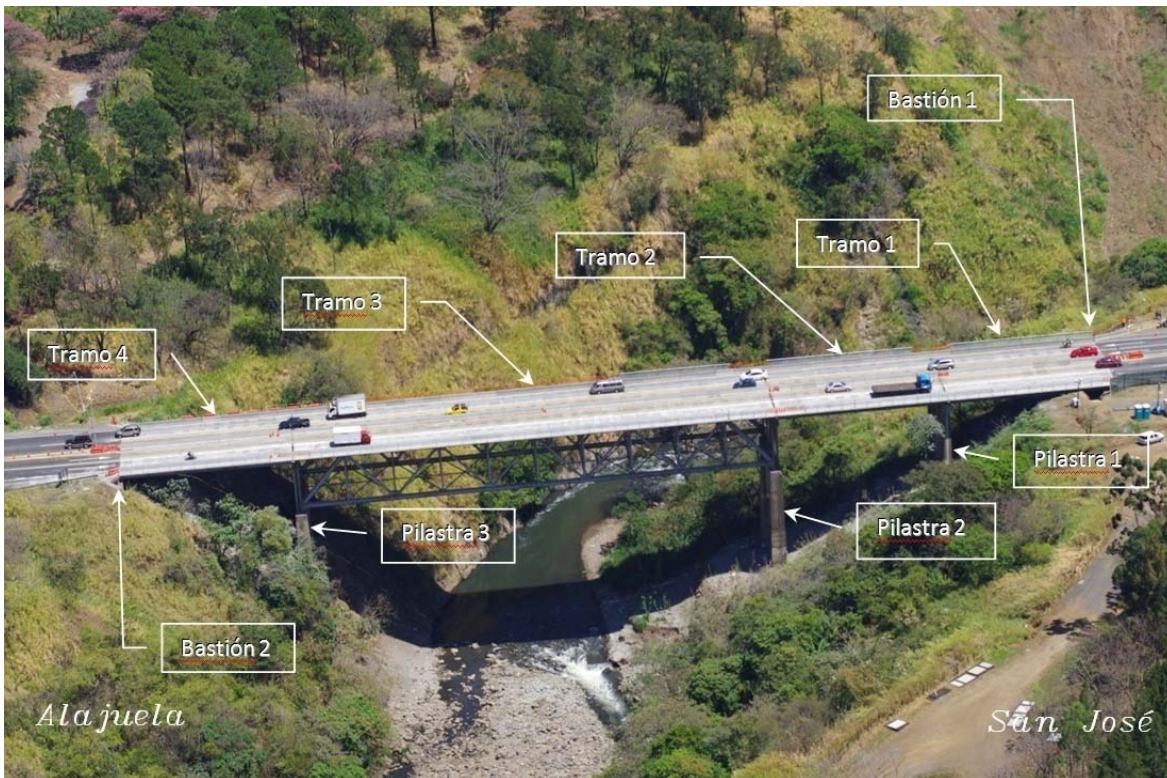
Fotografía 1. Vista aérea del Puente Virilla-RN1 en dirección aguas arriba, hacia el norte.

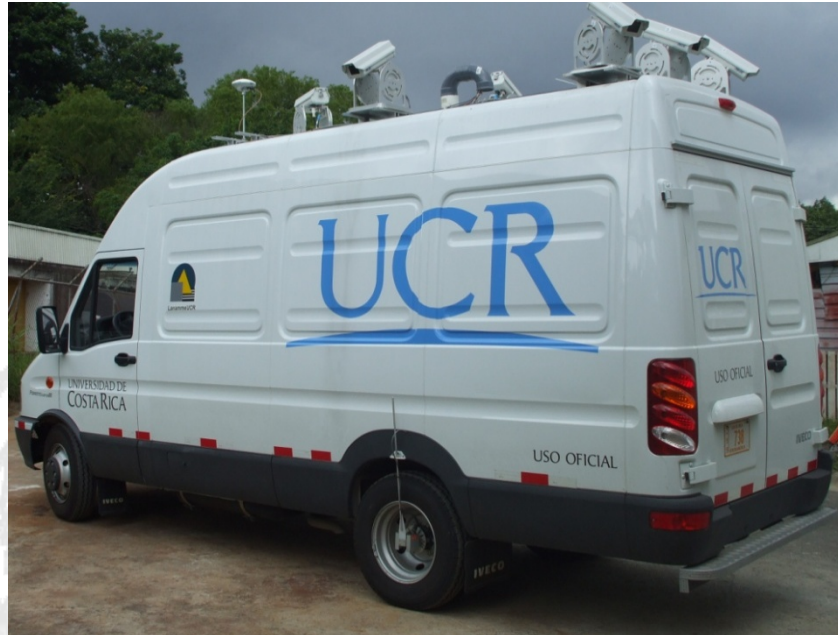
Fotografía 5. Equipo GEO3D
Fuente: LanammeUCR

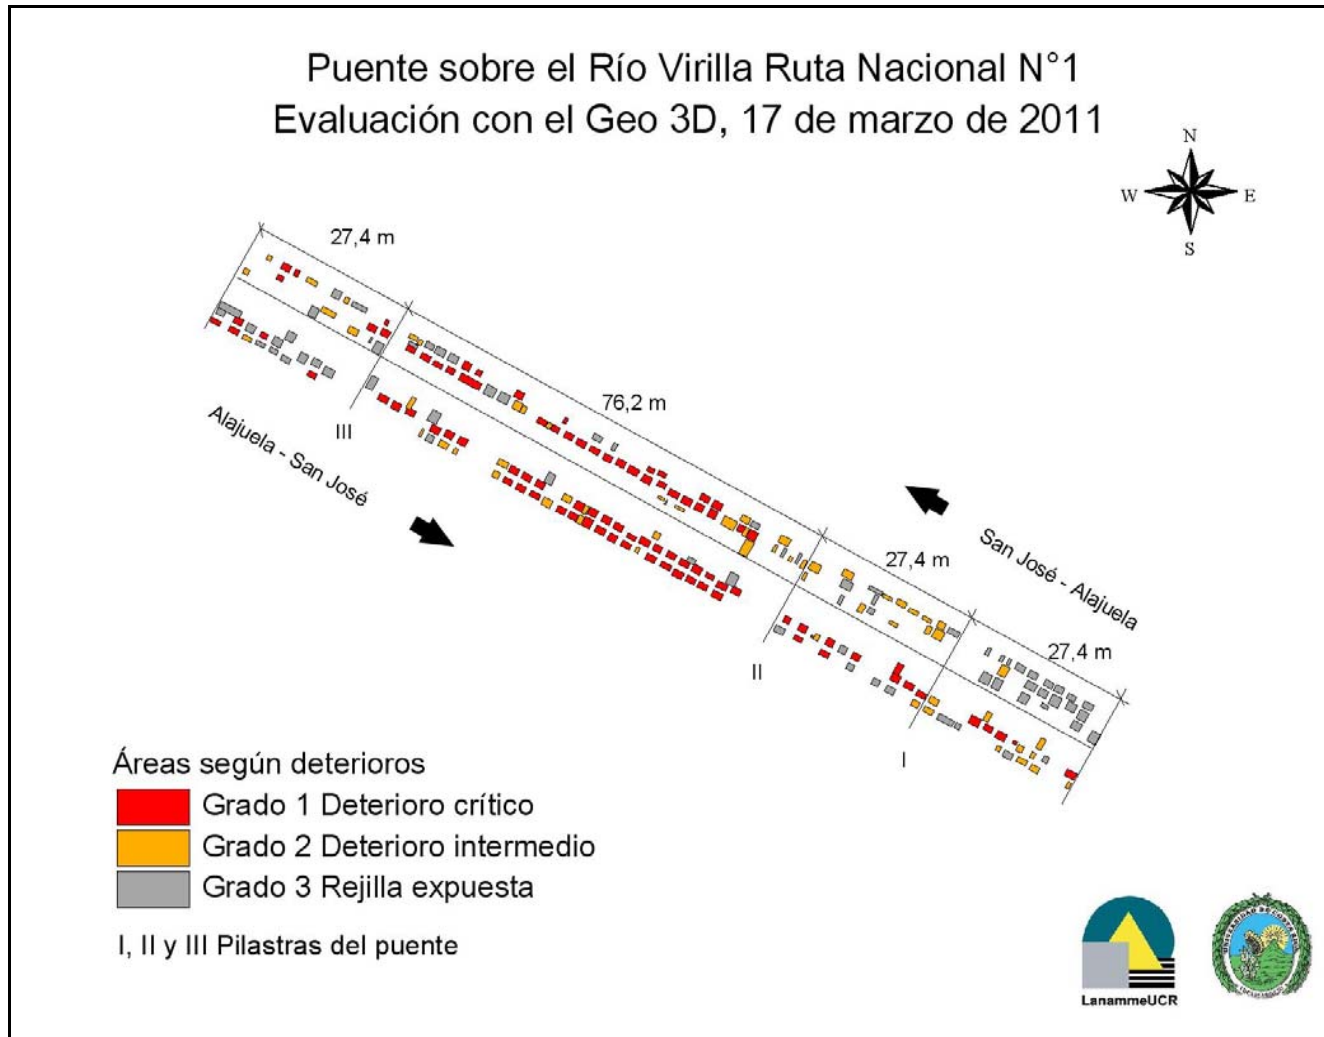
Figura 4. Evaluación con el GEO3D, 17 de marzo de 2011
Fuente: LanammeUCR

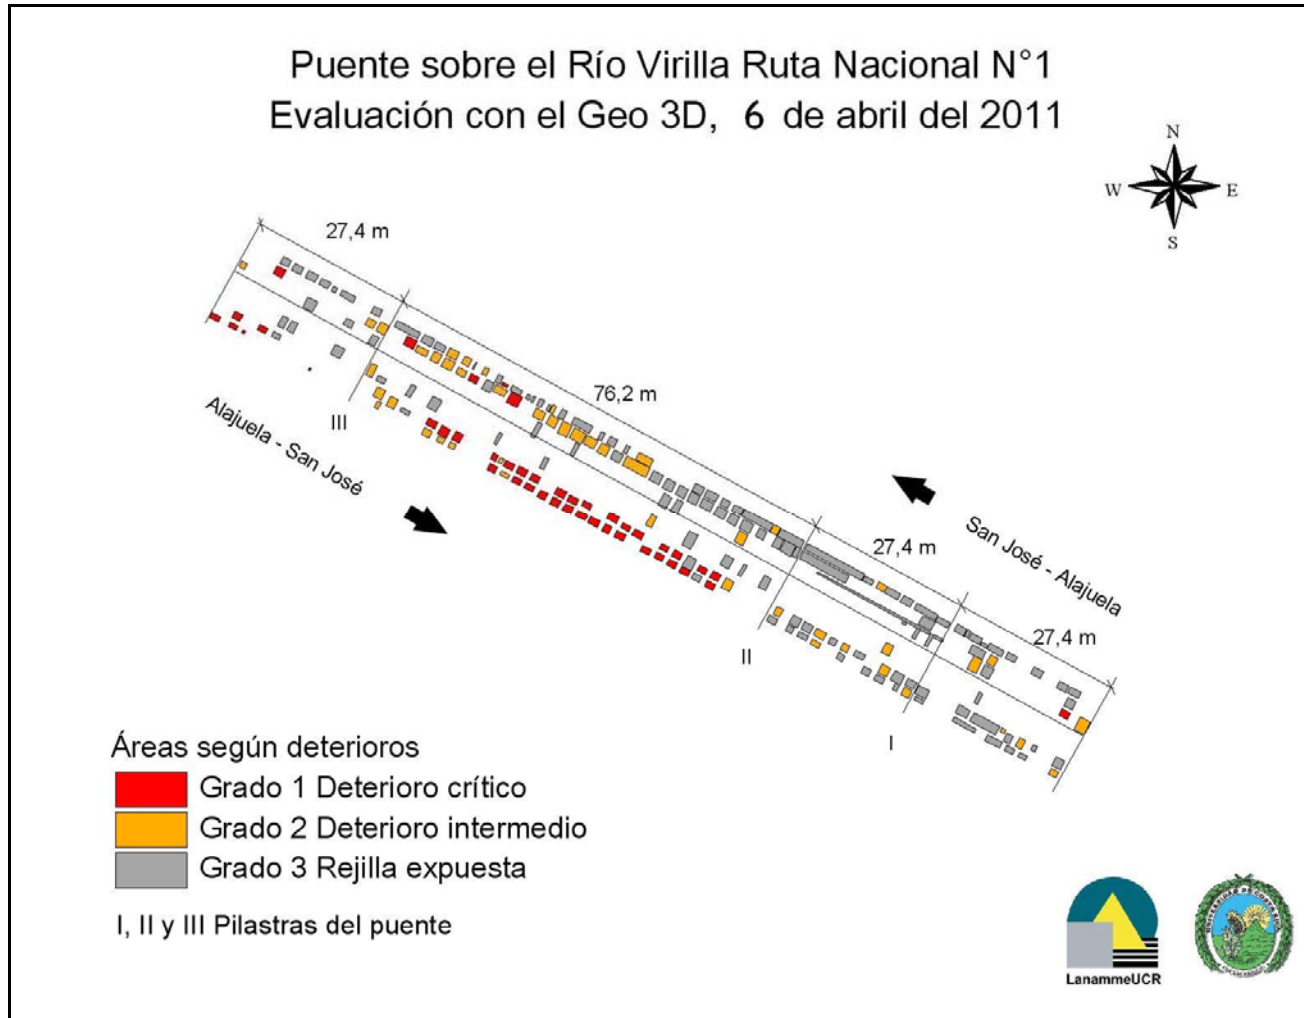
Figura 5. Evaluación con el GEO3D, 6 de abril de 2011
Fuente: LanammeUCR

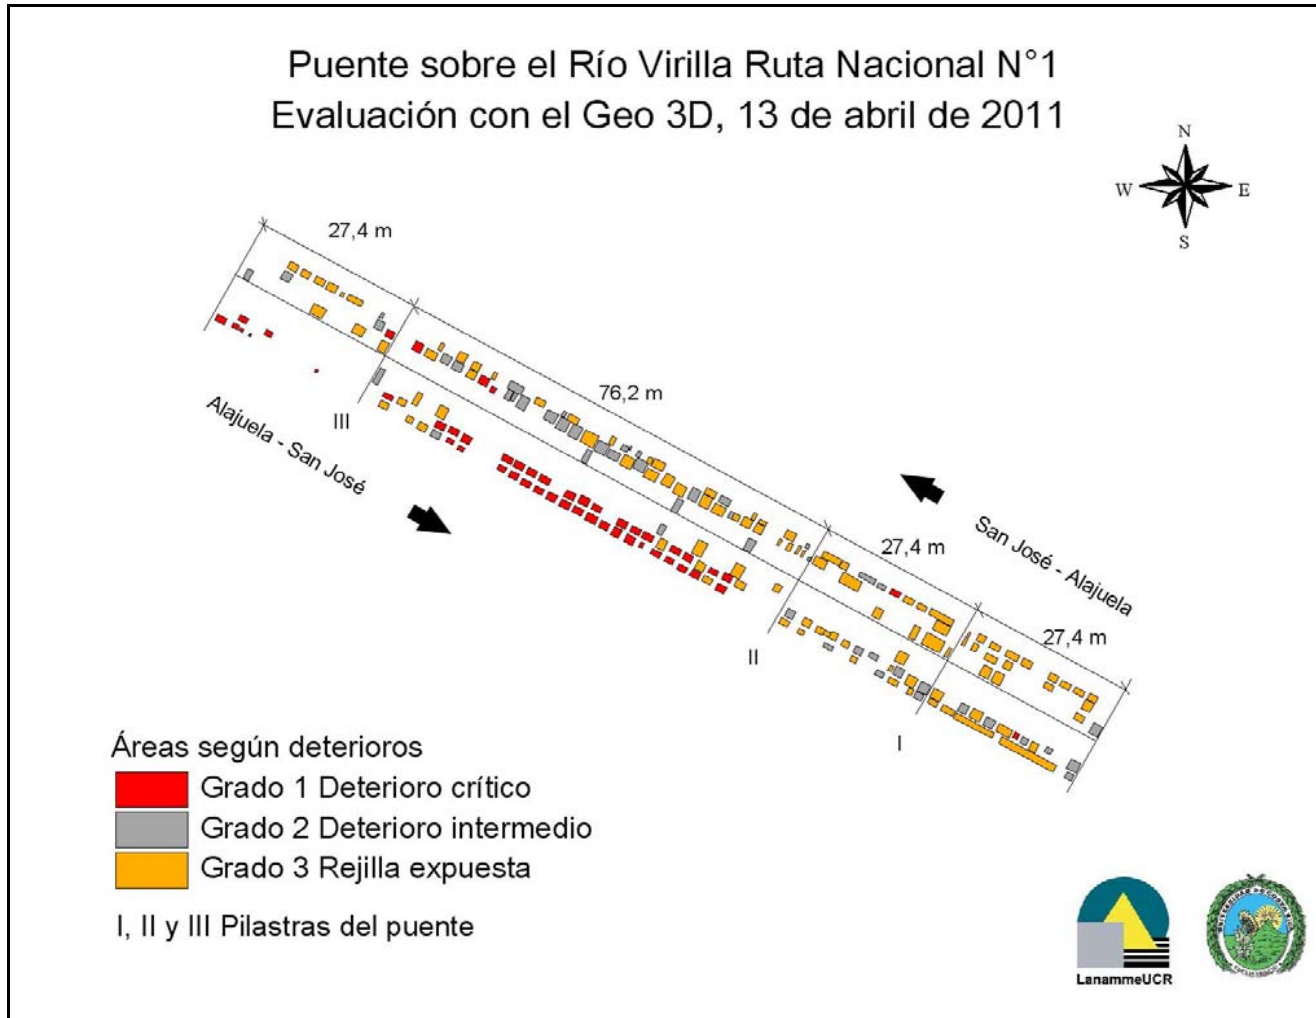
Figura 6. Evaluación con el GEO3D, 13 de abril de 2011
Fuente: LanammeUCR

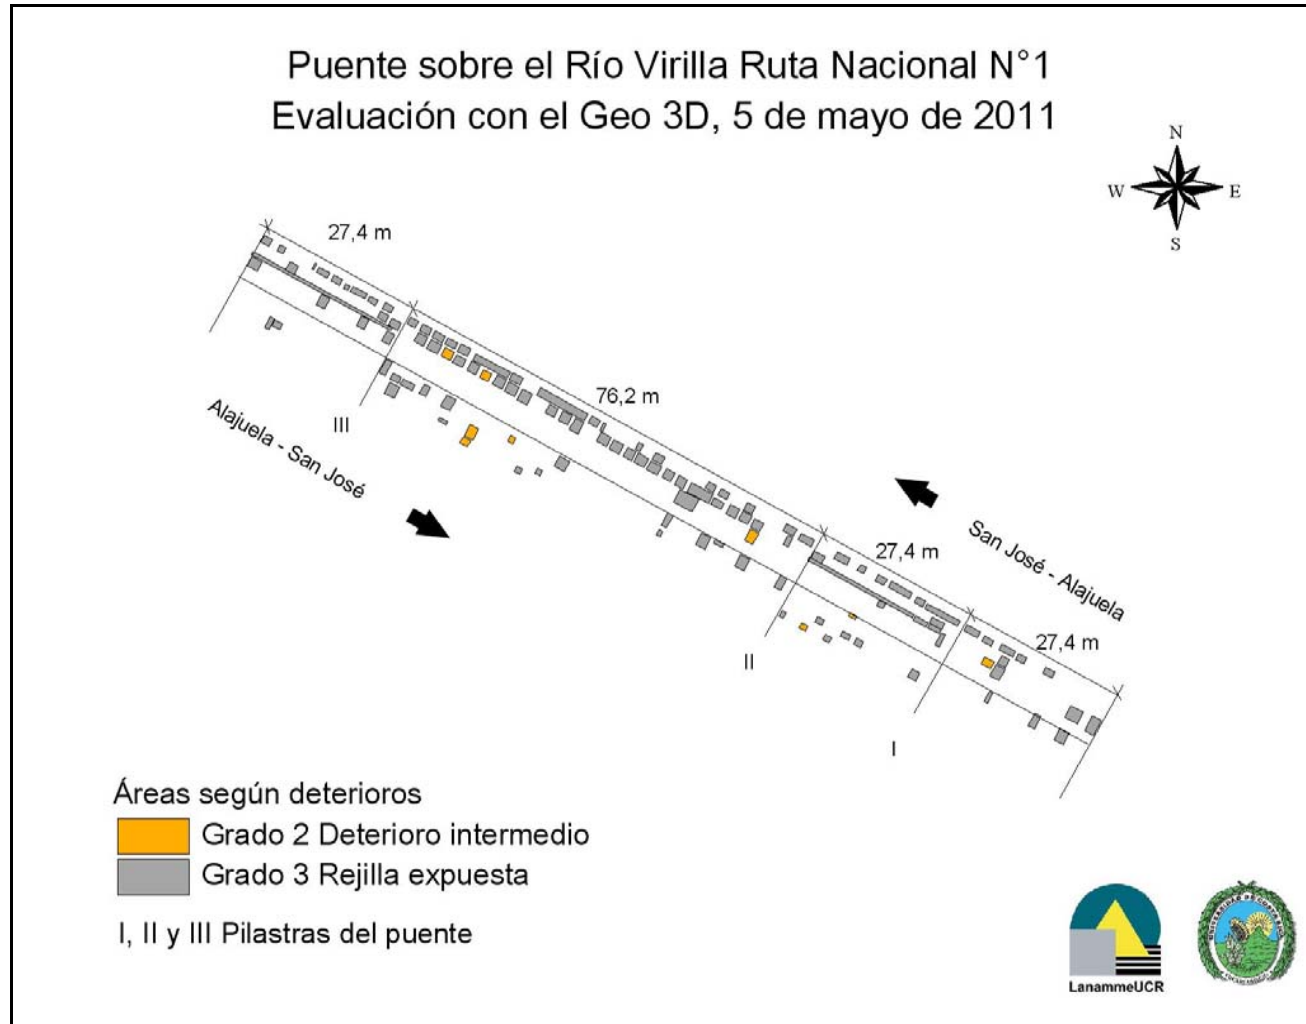
Figura 7. Evaluación con el GEO3D, 5 de mayo de 2011
Fuente: LanammeUCR

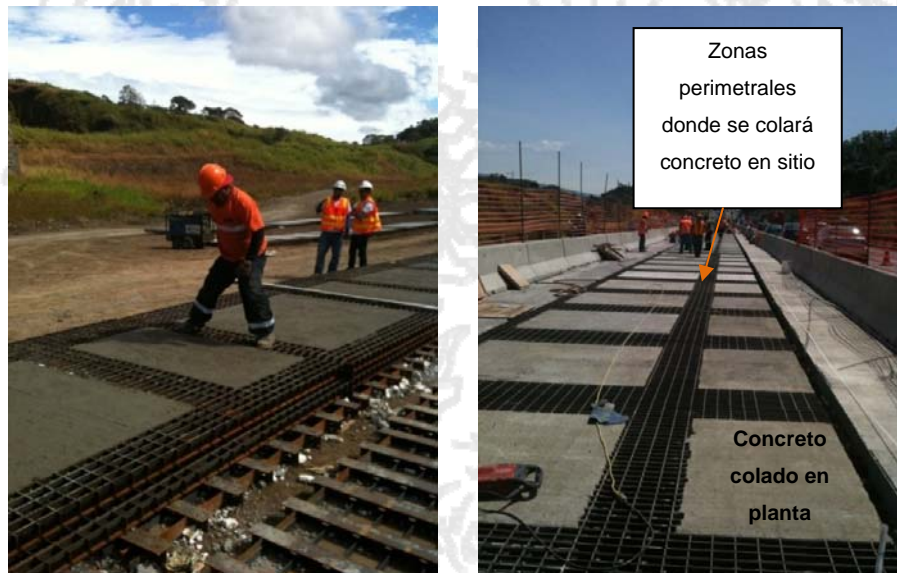
Fotografía 12. Zonas centrales de la rejilla coladas en planta.
Fuente: Conavi

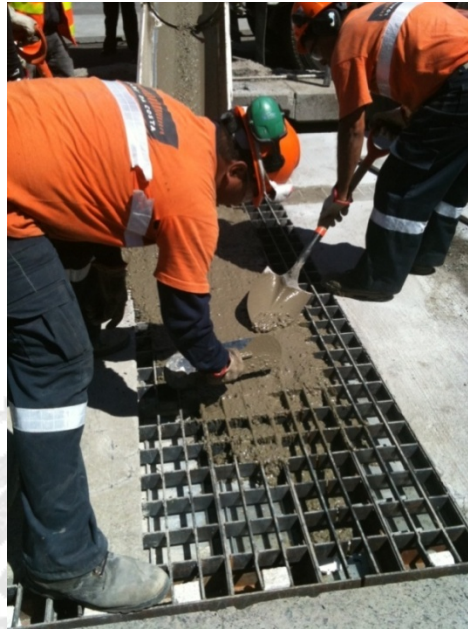
Fotografía 13. Zonas perimetrales de la rejilla coladas en sitio.
Fuente: Conavi

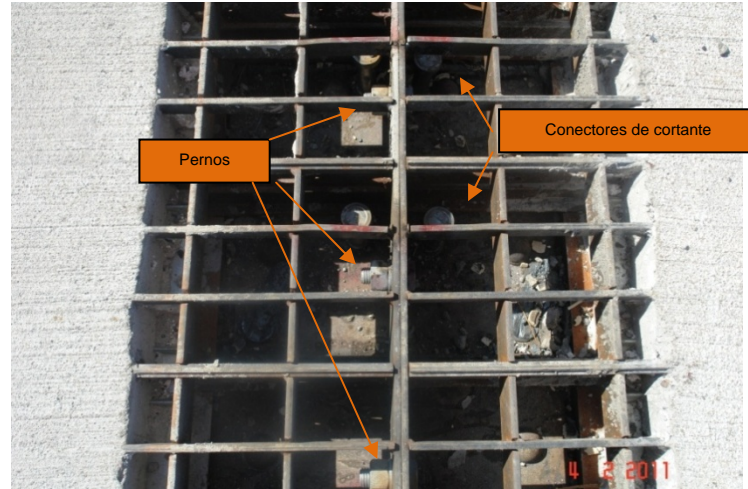
Fotografía 14. Conectores de cortante y pernos colocados.
Fuente: Conavi

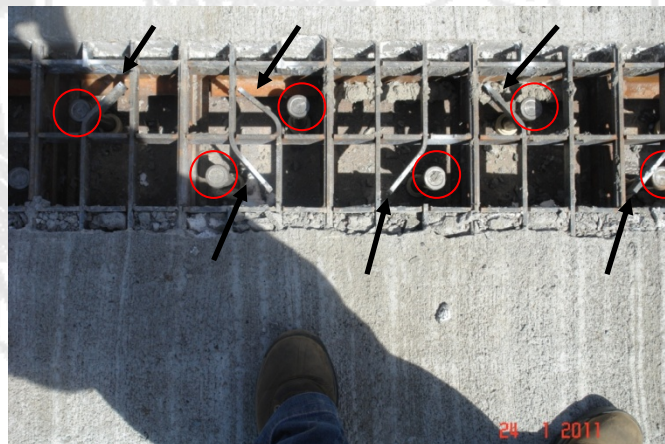
Se debe tomar en cuenta que tal y como lo menciona el Ing. Santana en su informe técnico (Anexo 1), en la sección 4.2, existe evidencia que en algunos puntos donde se colocaron conectores de cortante, se contaron y doblaron elementos de acero de la rejilla. Posteriormente estos elementos fueron colocados en su posición original y fijados mediante soldadura.

Fotografía 15. Acero doblado para la colocación de conectores de cortante.
Fuente: Unidad de Puentes, LanammeUCR

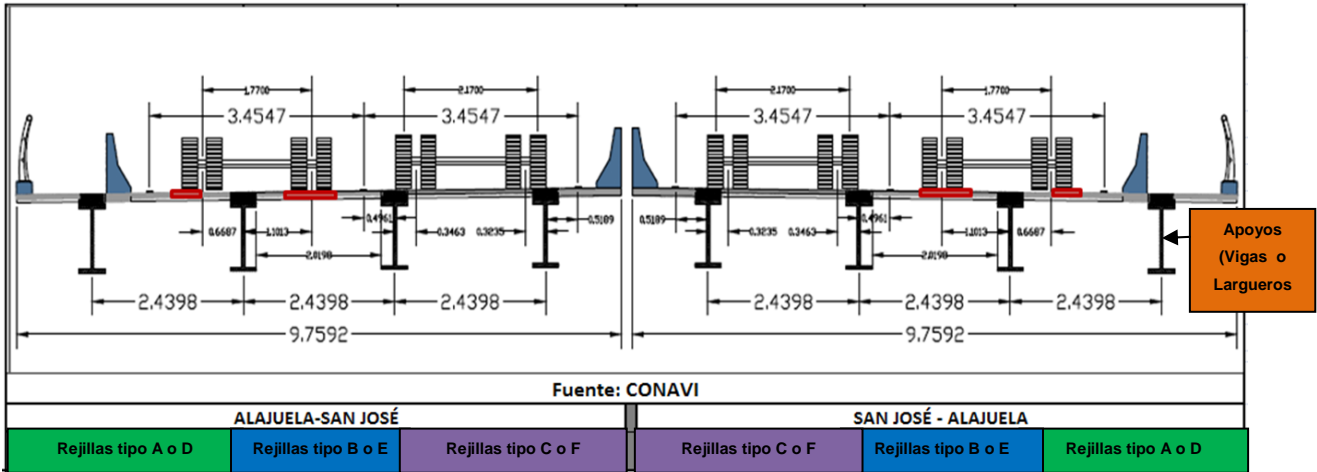
La formación de estas separaciones longitudinales demuestra que se presentan deflexiones de consideración en los paneles, situación que se vería aminorada si existiera una continuidad adecuada en las juntas. Esto afecta principalmente las rejillas tipo A y B en los tramos de 27m y las D y E en el tramo de 76m, debido a que las cargas de los vehículos se aplican cerca de las zonas centrales entre apoyos (entre vigas o largueros principales), lo que provoca deflexiones mayores que en las rejillas tipo C y F, donde las cargas de los vehículos son aplicadas aproximadamente cerca de los apoyos. De acuerdo con esto, además de los giros diferenciales entre paneles en las juntas longitudinales, se contribuye a que se generen con mayor facilidad las deflexiones en los puntos medios de los paneles tipo A, B, D y E, que es precisamente, donde se han generado los principales deterioros a lo largo del puente en ambos sentidos. En la Figura 13, se puede ver un esquema de la aplicación de cargas según el carril utilizado. Se marca de color rojo las zonas de mayor deterioro.

Figura 13. Puntos de carga en el tablero.
Fuente: Conavi

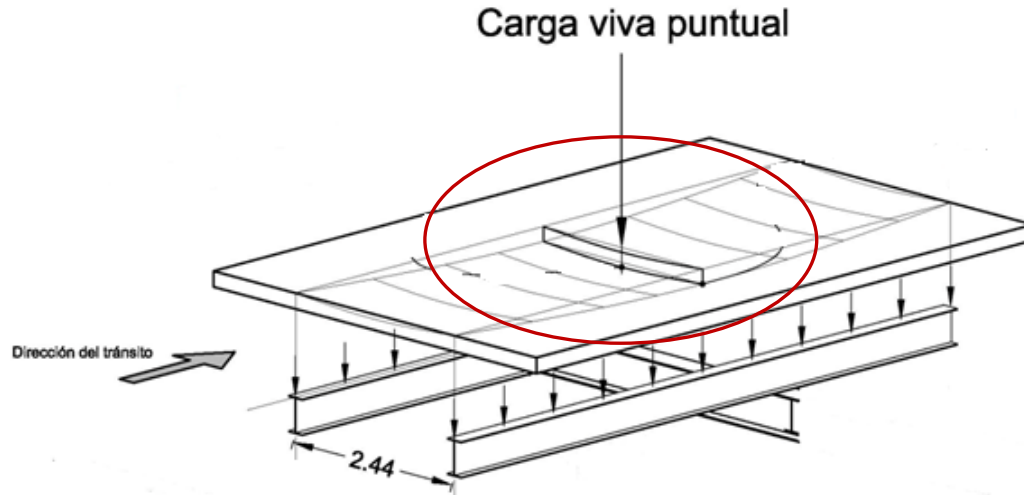
Teóricamente, cuanto mayor sea el número de ciclos, donde la amplitud va decreciendo lentamente, causa un gradiente de compresión en el concreto aplicado con alta frecuencia (3 ciclos por segundo) tal como lo menciona el ingeniero Santana en el informe técnico, en la sección 5.3. En este caso, se podría hablar de que bajo la huella vehicular (carga viva puntual) se tendrían celdas de concreto sometidas a combinaciones de esfuerzos en dos direcciones actuando al mismo tiempo, aplicados a alta frecuencia, sometiendo el concreto a ciclos de esfuerzos y deformaciones, lo que podría provocar que el concreto falle por aplastamiento o delaminación en la parte superior de la celda, tal como se menciona en la citada sección 5.3 del informe técnico. En consecuencia, esto podría incidir en la pulverización observada, inicialmente en la capa superior del concreto, continuando en capas sucesivas, hasta que el concreto restante se fragmente en piezas. Esto ocurriría principalmente en el centro de los paneles entre apoyos, por donde se aplica directamente la carga vehicular por medio de las llantas, justamente donde existe un espesor de concreto de 6,35cm.

Figura 15. Celdas de la rejilla rellenas de concreto son sometidas a combinaciones de esfuerzos en dos direcciones en los puntos medios de los paneles entre apoyos.

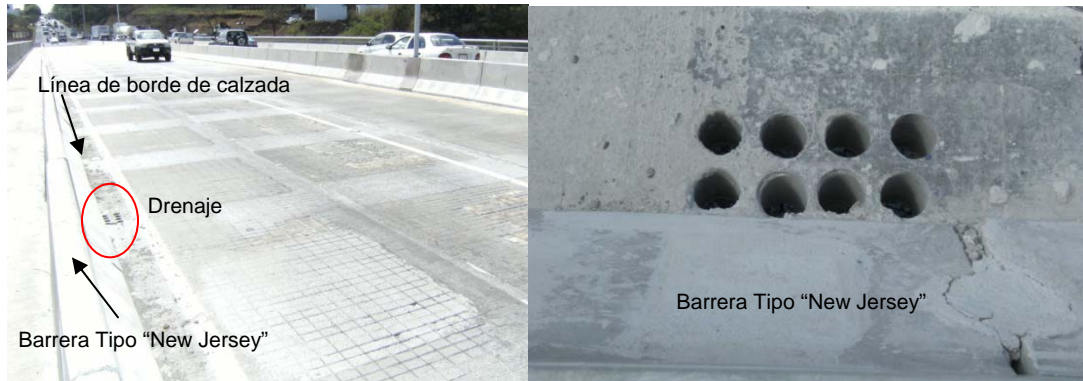
En visitas realizadas al puente, se ha evidenciado que los drenajes existentes no corresponden a los especificados en planos. El equipo auditor encontró que los drenajes construidos se ubican en un área entre la línea de borde del carril externo y la barrera tipo "New Jersey", donde se extrajeron ocho núcleos seguidos, uno al lado del otro en dos filas y espaciados aproximadamente 2cm entre ellos. Cada uno de los huecos hechos son de 5cm de diámetro (2 pulgadas). Cada conjunto de ocho huecos se construyeron a distancias variables a lo largo del puente. En algunos casos, se construyeron cada seis rejillas de 2,44m de longitud y en otros no. Es evidente que no se cumple con el tipo de drenaje ni el espaciamiento especificados contractualmente.

Fotografía 17. Drenajes construidos en el tablero del puente del lado de la calzada.
