Proyecto: LM-PI-AT-55-11

**INFORME DE AUDITORÍA TÉCNICA AL
PROYECTO DE INTERVENCIÓN DE LA
LOSA DEL PUENTE SOBRE EL RÍO
VIRILLA, RUTA N°1**

San José, Costa Rica
Agosto, 2011

Informe de Auditoría Técnica Externa LM-PI-AT-55-11

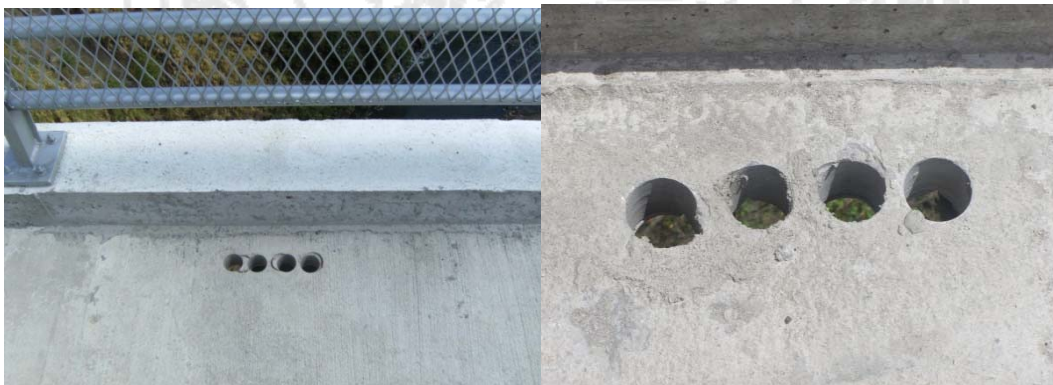
En la zona destinada a la acera peatonal, se construyeron drenajes utilizando cuatro huecos del mismo tamaño alineados en una fila, espaciados de la misma forma que los mencionados en la calzada. En la gira realizada el día 11 de mayo 2011, se pudo observar que además de estos, se hicieron huecos individuales adicionales de desagüe, espaciados a distancias variables (típicamente distancias cercanas a 2m), con diámetros de 1,5 pulgadas. Estos desagües construidos en la acera se muestran en las siguientes fotografías.

Fotografía 18. Drenajes construidos en el tablero del puente del lado de la acera peatonal.

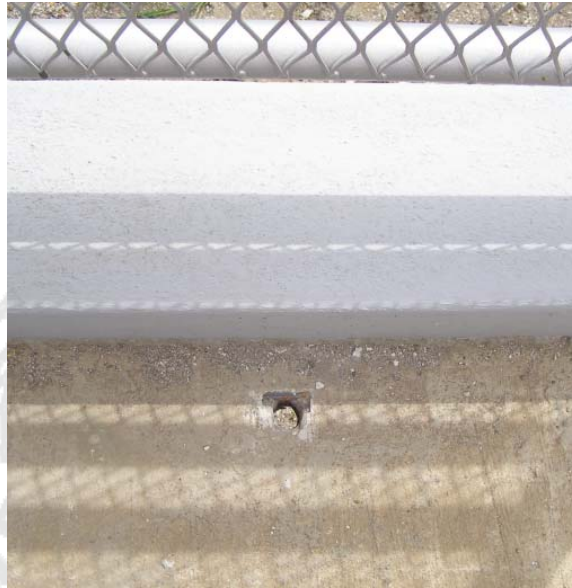
Fotografía 19. Drenajes adicionales de 1.5" (3,75cm), contruïdos en el tablero del puente del lado de acera peatonal.

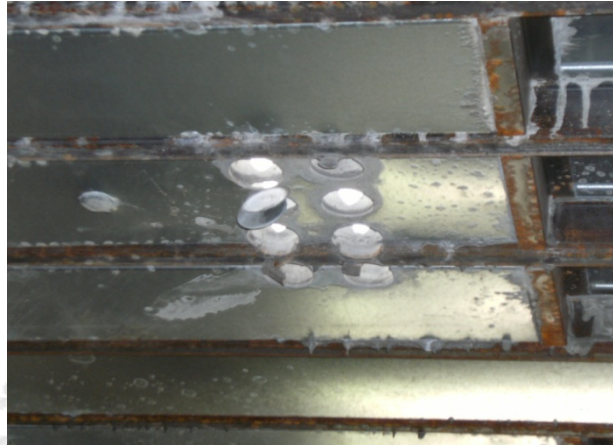
Esta auditoría considera que al ser huecos de 5cm (2") y 3,75cm (1,5") de diámetro, son más susceptibles a que se obstruyan con elementos de desecho en la superficie, que los originalmente planteados en planos con un área rectangular de 15cm x 10cm. Respecto a esto la norma AASHTO LRFD 2007, en el comentario C2.6.6.3 recomienda que la dimensión mínima recomendada es de 150mm.

Fotografía 20. Superficie inferior de los drenajes en la calzada.

Como se puede ver en la Fotografía 20, las salidas de agua no cuentan con conductos que permitan que ésta escurra lejos de la estructura del puente, lo cual contribuye a que se deterioren los elementos de acero ubicados debajo o cerca de ellos, favoreciendo a una posible corrosión que conduciría a la pérdida de la sección y por lo tanto a una reducción de la capacidad de los elementos. La salida del agua, recorre únicamente el espesor de concreto en cada punto de drenaje, que es aproximadamente de 13 cm para el caso de la calzada. De acuerdo con la sección 2.6.6.4 de la norma AASHTO LRFD 2007, los drenajes se deben extender como mínimo 100mm por debajo de los elementos de la superestructura.

- Los drenajes construidos en la rejilla mixta, no cumplen con lo especificado en los planos constructivos, y según lo indicado por los encargados de la construcción, quedaron inconclusos. Estos huecos realizados para que actúen como drenajes, exponen a la zona inferior de la rejilla y a la estructura debajo de la misma a recibir agua constante que escurre de la superficie en temporada de lluvia, lo que incide directamente en corrosión de los elementos de acero del puente.

- Se deben concluir los drenajes que según el Director y el Ingeniero de proyecto, quedaron incompletos, tomando en cuenta las recomendaciones de la normativa técnica aplicable, para evitar deterioros de la estructura, principalmente por corrosión por la presencia de agua que no se canaliza adecuadamente fuera de la estructura del puente.

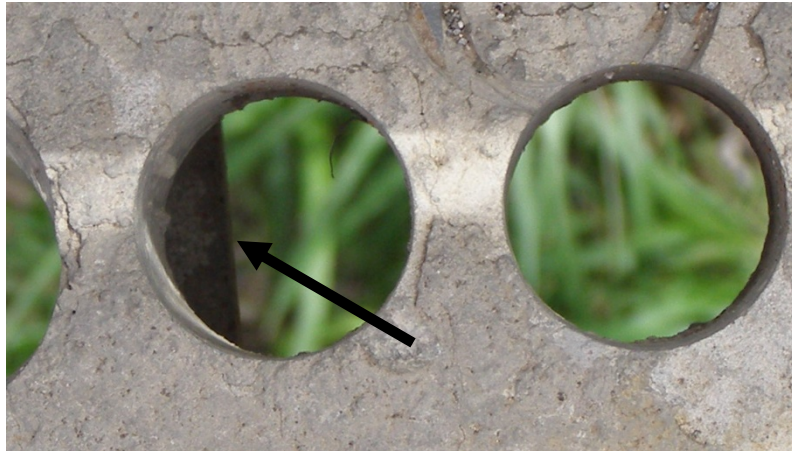
En el caso de los huecos realizados en la acera peatonal, el espesor del tablero que atraviesan es de 6,35cm en otros de 13cm aproximadamente, según el sitio donde se extrajeron. En la parte inferior de los huecos se encuentra la lámina que fue utilizada como formaleta, lo que muestra que entre esta lámina y el concreto se podría acumular agua que escurre por estos huecos utilizados como drenaje. Además, se debe tomar en cuenta que en los sitios donde existe un espesor de 6,35cm, parte de la rejilla metálica queda expuesta justamente a la salida del agua de estos huecos.

En la Fotografía 21 se puede ver la exposición de los patines de la rejilla justo debajo de estos drenajes.

Fotografía 21. Parte inferior de la rejilla expuesta debajo de los drenajes.

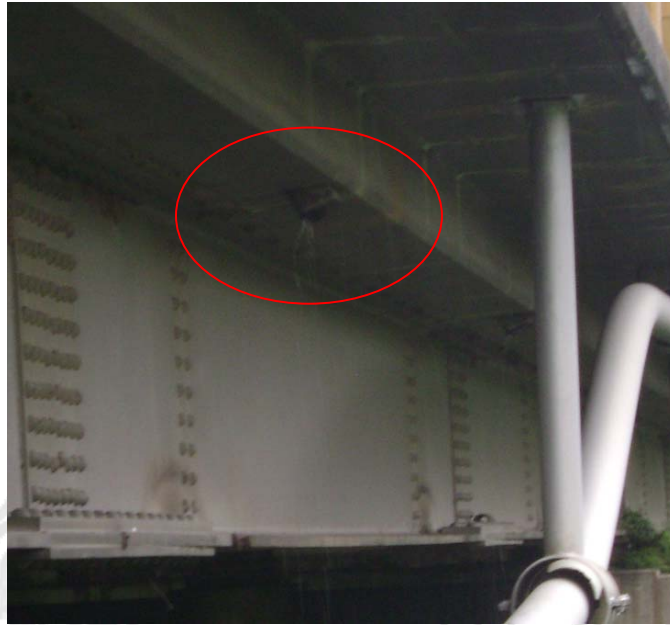
Según el Director de Proyecto, Ing. Álvaro Ulloa Murillo, el bombeo que existía en la losa antigua, se conservó igual. Según los planos de la losa antigua, la pendiente transversal de bombeo existente era aproximadamente 1% (1/8" por pie) y los drenajes se ubicaban cada 7,5m a lo largo del puente. Los drenajes eran tubos redondos de 10cm de diámetro (4"), colocados de manera inclinada respecto a la superficie de la losa, de forma que la salida de agua se dirigía a los lados de la estructura, tal y como se muestra en la Fotografía 22.

Fotografía 22. Drenajes de losa antigua.
