Programa de Infraestructura del Transporte (PITRA)

LM-PI-UP-PC01-2014

INSPECCIÓN DEL PASO A DESNIVEL DE LA RUTA NACIONAL No. 1 SOBRE LA RUTA NACIONAL N° 135 (INTERSECCIÓN VIAL DE PALMARES)

Preparado por:
Unidad de Puentes

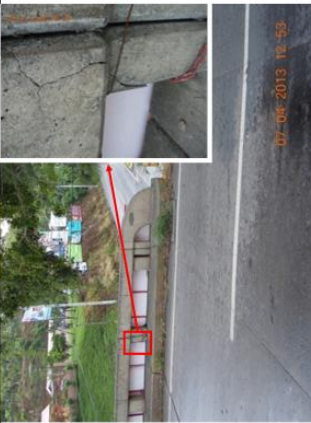
DIRECCION DE PUENTES INSPECCION DE PUENTES(FOTOS)															
NOMBRE DEL PUENTE		Paso a desnivel sobre Ruta 135		ADMINISTRADO POR		CONAVI ZONA 1-5		NO. / DIA / MES / AÑO							
No. DE LA RUTA	CLASIFICACION	Primaria	LOCALIDAD	PROVINCIA	Alajuela	CANTON	Palmares	LATITUD NORTE	10 ° 3 ' 45.32 "						
KILOMETRO	UBICACION	50+630 km	DISTRITO	Granja	LONGITUD ESTE	84 ° 26 ' 35.64 "	FECHA DE DISEÑO	FECHA DE CONCLUSION DE CONSTRUCCION	No se tuvo informacion						
No.	UBICACION	Barrera Vehicular	No.	2	UBICACION	Guardavias en Ruta 1	No.	3	UBICACION	Losa, Bordillo y Barrera Vehicular					
NOTA	Greasas en la barrera noroeste producto de impactos vehiculares

DIA	MES	AÑO	NOTA	Guardavias deformados	DIA	MES	AÑO	Desprendimientos de concreto leves (típico)	DIA	MES	AÑO	Marcadores de objetos
NOTA	Oxidación moderada en guardavias

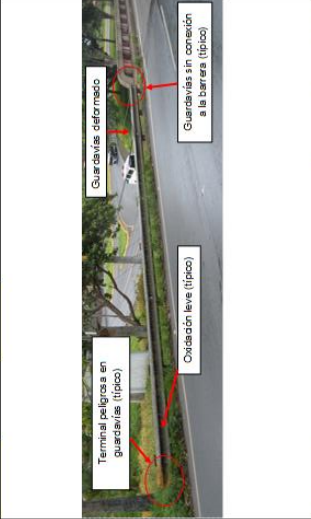
DIA	MES	AÑO	NOTA	Guardavias sin conexión a la barrera (típico)	DIA	MES	AÑO	Maleza y sedimentos en bordillo	DIA	MES	AÑO	Agrupamiento en dos direcciones (ver figura 14)

NOTA	Guardavias colocados para proteger las pilas con oxidación moderada y terminales peligrosos.

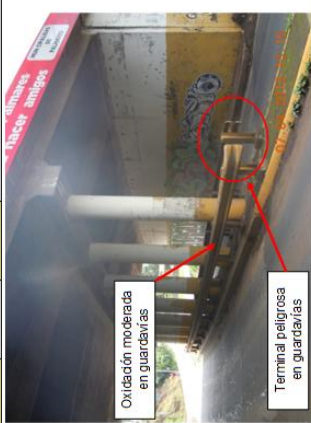
DIA	MES	AÑO	NOTA	Terminal peligrosa en guardavias	DIA	MES	AÑO	Ausencia de guardavias en Ruta 135	DIA	MES	AÑO	Ausencia de guardavias en acceso de la Ruta 135 al paso a desnivel, guardavias sin conexión a la barrera sureste y sedimentos acumulados en el sistema de drenaje
NOTA	Obstrucción del bordillo con sedimentos y maleza, ausencia de captadores, demarcación horizontal, marcadores de objetos y rótulo de altura máxima en la Ruta No. 135 bajo el paso a desnivel.

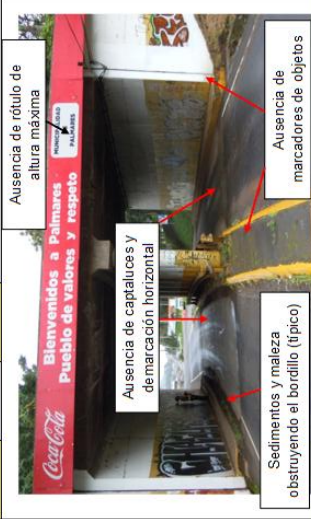
DIA	MES	AÑO	NOTA	Ausencia de captadores y demarcación horizontal	DIA	MES	AÑO	Guardavias sin conexión a la barrera sureste	DIA	MES	AÑO	Sedimentos acumulados en el sistema de drenaje
NOTA	Guardavias deformados

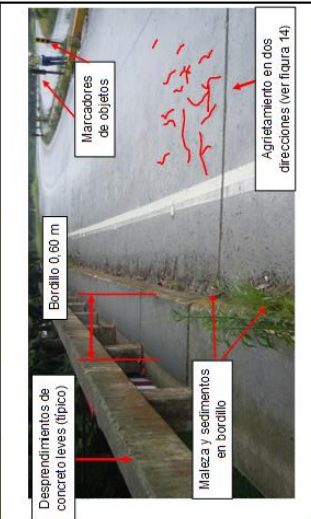
DIA	MES	AÑO	NOTA	Guardavias sin conexión a la barrera (típico)	DIA	MES	AÑO	Desprendimientos de concreto leves en barrera vehicular, maleza y sedimentos acumulados en el bordillo y grietas en dos direcciones en la superficie de la losa.	DIA	MES	AÑO	Ausencia de guardavias y sistema de drenaje en ruta 135
