Programa de Infraestructura del Transporte (PITRA)

LM-PI-UP-PC02-2014

INSPECCIÓN DEL PUENTE SOBRE EL RÍO GRANDE No. 2 RUTA NACIONAL No. 1

Preparado por:
Unidad de Puentes

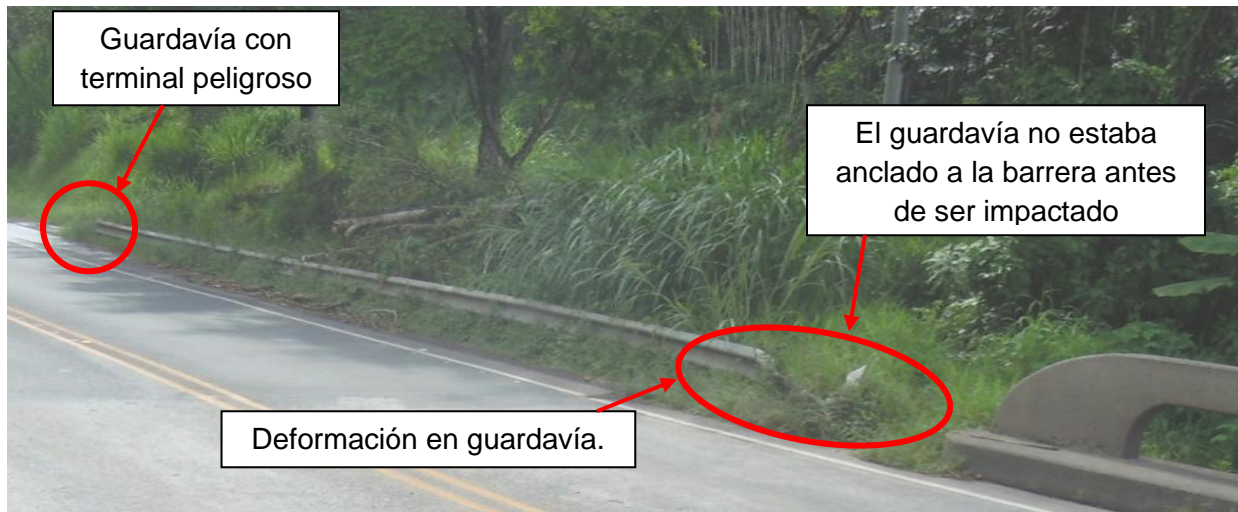
2.2. Guardavías	<p>Los guardavías tenían captaluces adheridos aparentemente en mal estado, no estaban conectados a la barrera, tenían terminales peligrosos que constituyen un riesgo para los usuarios en caso de un accidente frontal contra el extremo descubierto del guardavía. Además se encontraban ocultos por la maleza y la altura del sistema de guardavías con respecto a la calzada era menor que la altura típica recomendada de 0,80 m por la Federal Highway Administration de Estados Unidos a los fabricantes para las condiciones de tránsito similares a las que presenta la Ruta 1. (ver figuras 3 y 4).</p> <p>El guardavía noroeste del acceso 1 estaba deformado (ver figura 3).</p> <p>Los guardavías sureste del acceso 2 y noroeste del acceso 1 presentaban una deformación permanente y aparentemente no están adecuadamente colocados. (ver figura 4)</p>	<p>Sustituir los guardavías deformados y aquellos que no cumplan con la altura mínima de 0,80 m para las condiciones de tránsito de la Ruta 1, siguiendo las recomendaciones del fabricante del sistema de guardavías.</p> <p>Conectar los guardavías a la barrera del puente y brindar una terminación segura en el extremo opuesto, siguiendo las recomendaciones del fabricante.</p> <p>Cortar la maleza de las cercanías de los guardavías como parte de un programa de mantenimiento del puente.</p>

<p>3.5. Sistema de drenaje de los accesos</p>	<p>No se observó la existencia de un sistema de drenaje en ambos accesos (ver figuras 3 y 4). Debido a la poca diferencia de nivel que existe entre la superficie del talud frente al bastión 2 y el ala inferior de la viga externa, la escorrentía del acceso 2 que descarga por los taludes, accesa la viga cabezal y llega a alcanzar los apoyos del bastión 2 y la viga principal de acero. Esta situación ha generado acumulación de sedimentos y basura y un ambiente húmedo que ha propiciado corrosión en el ala inferior de la viga externa y el apoyo noroeste. (ver figuras 10 y 21).</p>	<p>Construir un sistema de drenaje en ambos accesos.</p> <p>Ver recomendaciones para las vigas principales en 4.2.</p>

Figura 3: Guardavías noroeste del acceso 1 deformado. Detalle típico de ausencia de anclaje a la barrera vehicular, extremo con terminal peligroso y maleza alrededor del guardavía.

2.5 SEÑALIZACIÓN	No está contemplado en el formulario	<p>Las líneas de centro y de borde se observaron levemente borrosas (ver figura 5). No se observaron daños en los capataces.</p> <p>No se observaron marcadores de objetos en los accesos del puente frente a la barrera vehicular que alerten a los conductores de la presencia de la barrera vehicular como un obstáculo adyacente a la carretera (ver figura 3).</p>
