Proyecto: LM-PI-AT-008-15

EVALUACIÓN DE LA CALIDAD DE LOS MATERIALES Y ASPECTOS CONSTRUCTIVOS.

PROYECTO: Diseño y Construcción de Tres Intercambios (A. Cañas, B. Bagaces y C. Liberia) en la Carretera Interamericana Norte, Sección: Cañas-Liberia, Ruta Nacional No. 1

INFORME FINAL

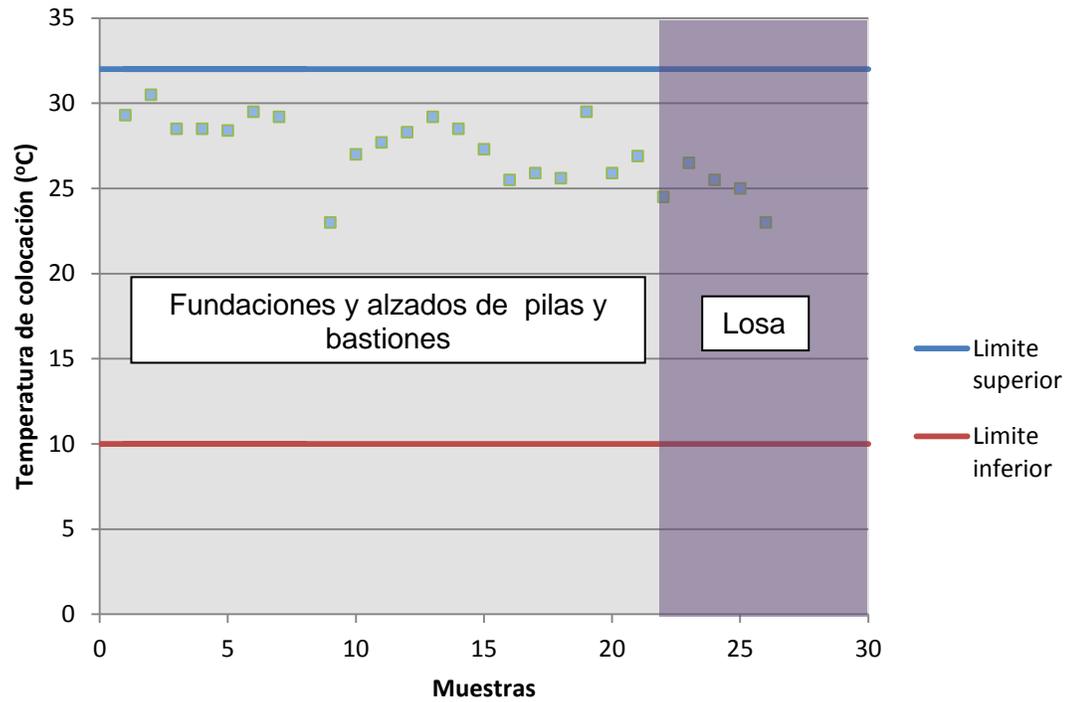
En el Gráfico 1 se muestran los datos individuales en los que se observa el comportamiento de cada muestra ensayada por el LanammeUCR para el parámetro de temperatura de colocación.

Gráfico 1. Resultados de temperatura de colocación de las muestras de concreto del Laboratorio de LanammeUCR en intercambios.

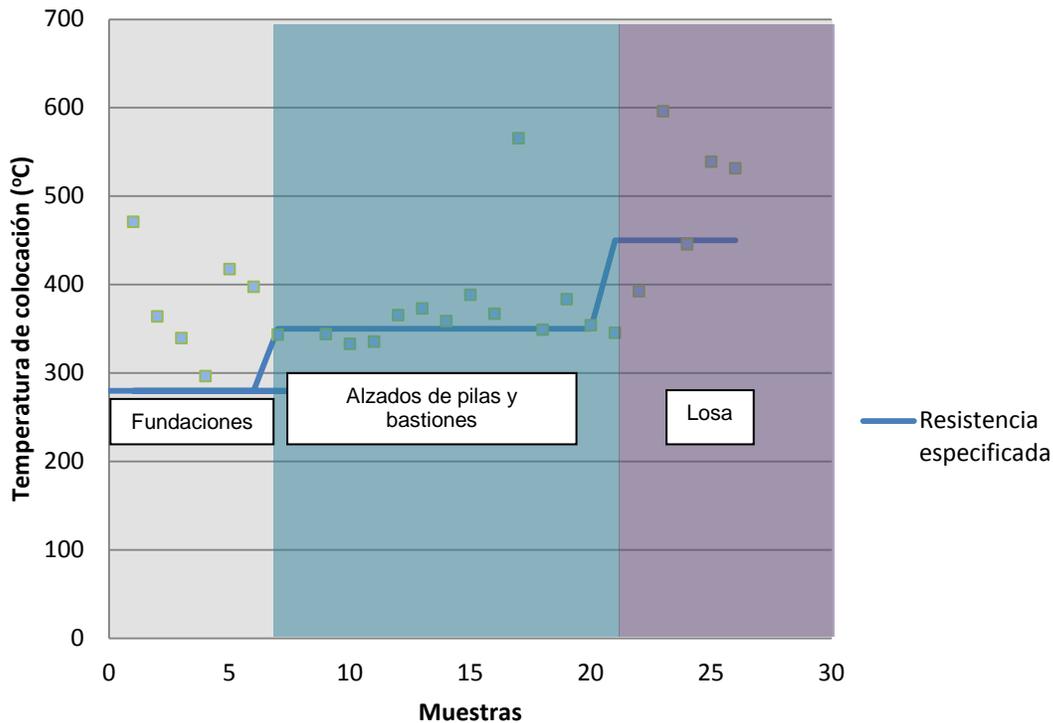
En el caso de la resistencia a la compresión, los datos individuales se muestran en el Gráfico 2, para todas las resistencias evaluadas por el LanammeUCR. Se hace la debida división entre las distintas resistencias características por elemento estructural.

Gráfico 2. Resultados de resistencia a compresión de las muestras de concreto del Laboratorio del LanammeUCR en intercambios

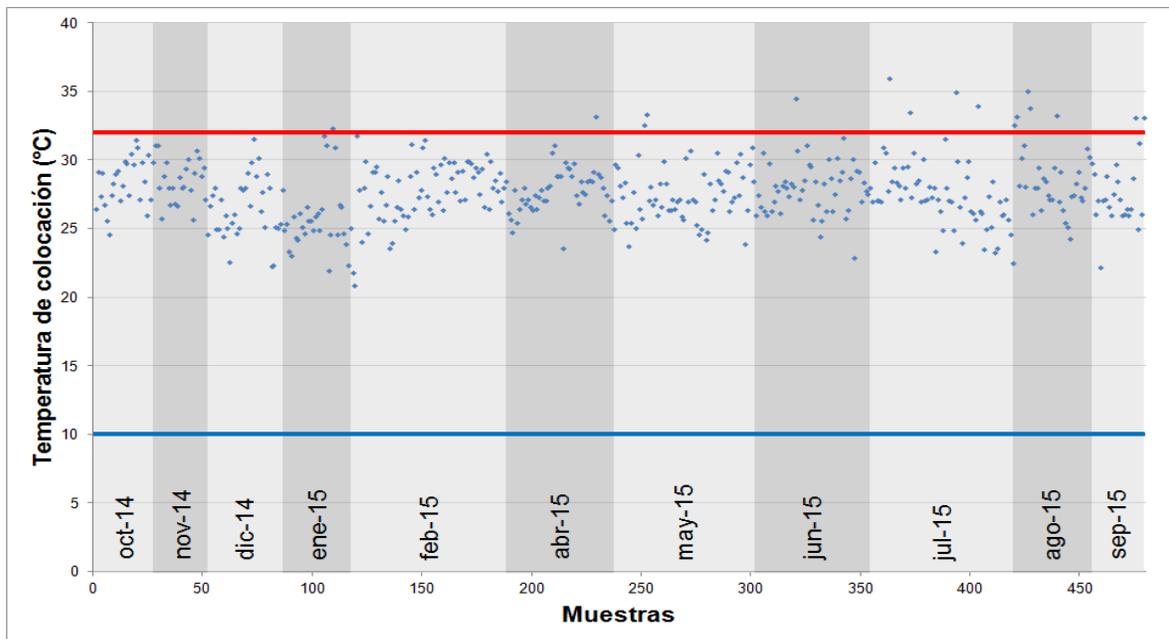
Gráfico 3. Resultados de temperatura de colocación de las muestras de concreto de bastiones, fundaciones y pilas del Laboratorio de Verificación de Calidad (CACISA) en intercambios.

Temperaturas de colocación mayores a las especificidades pueden aumentar el riesgo al agrietamiento plástico por lo que es importante mantener este parámetro dentro de los valores permitidos por las especificaciones especiales del proyecto, tanto para la losa como para los demás elementos de los intercambios.

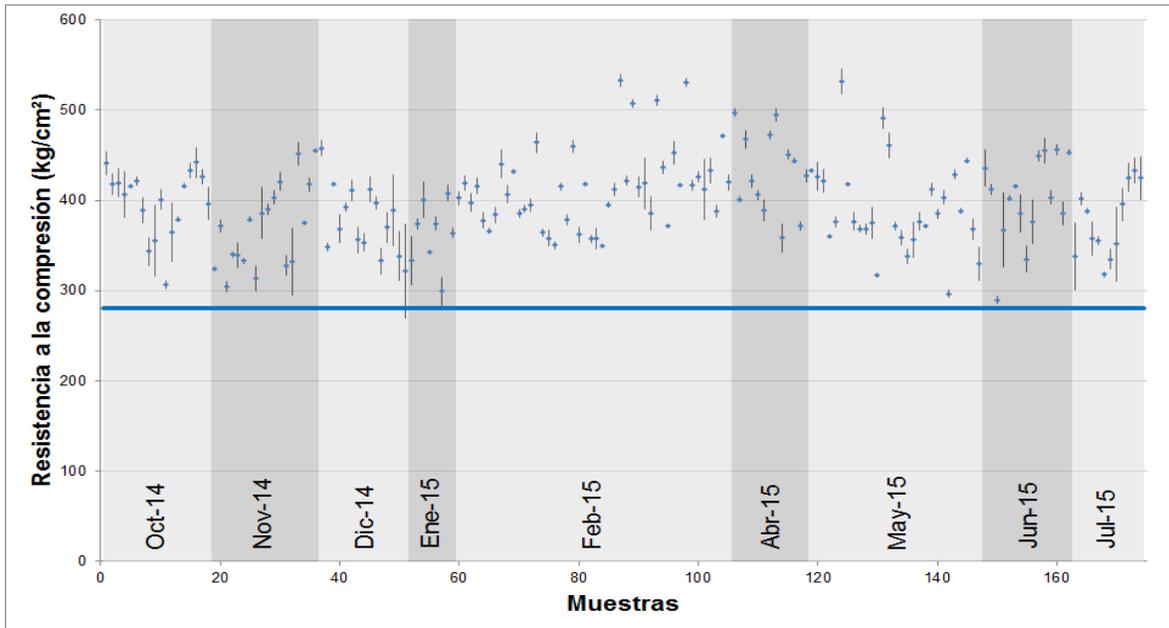
Gráfico 4. Resultados de resistencia a compresión de las muestras de concreto ($f'c$ diseño = 280 kg/cm^2) del Laboratorio de Verificación de Calidad (CACISA) en intercambios.

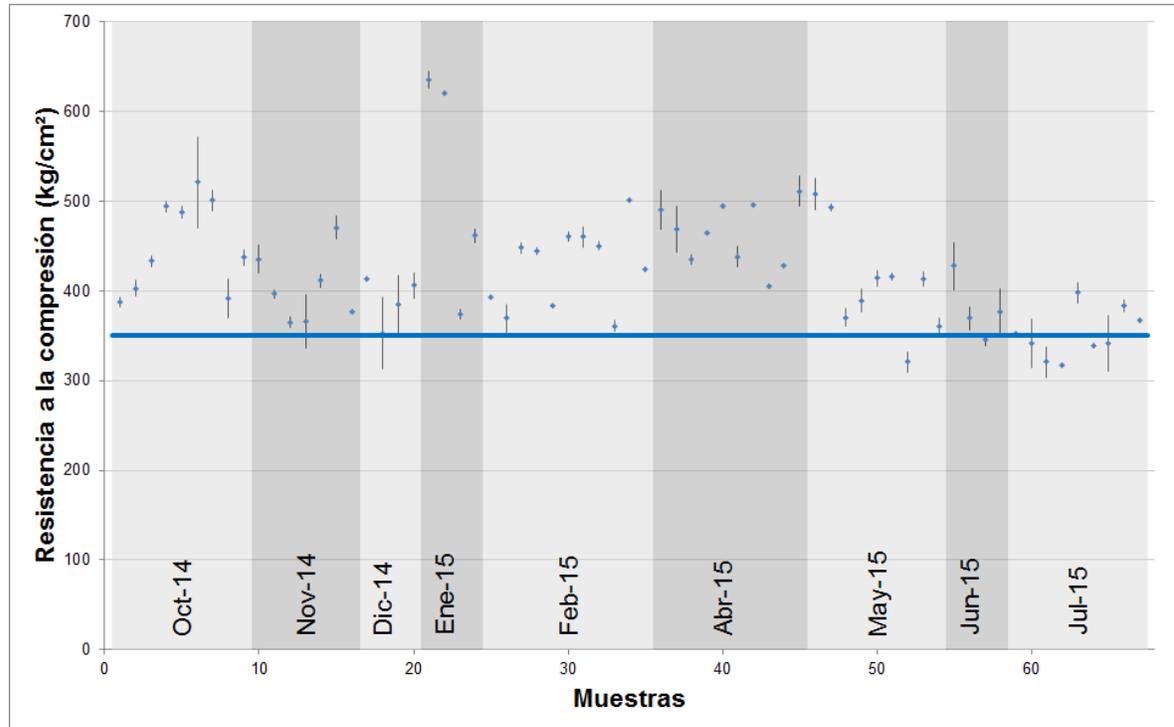
En cuanto al concreto de 350 kg/cm^2 se evidencia en la Tabla 6 que el porcentaje estimado de datos fuera de los límites de especificación es menor al máximo porcentaje permitido para la cantidad de muestras analizadas, a excepción del mes de julio del 2015, donde se presenta un incumplimiento.

Gráfico 5. Resultados de resistencia a compresión de las muestras de concreto ($f'c$ diseño = 350 kg/cm²) del Laboratorio de Verificación de Calidad (CACISA) en intercambios.

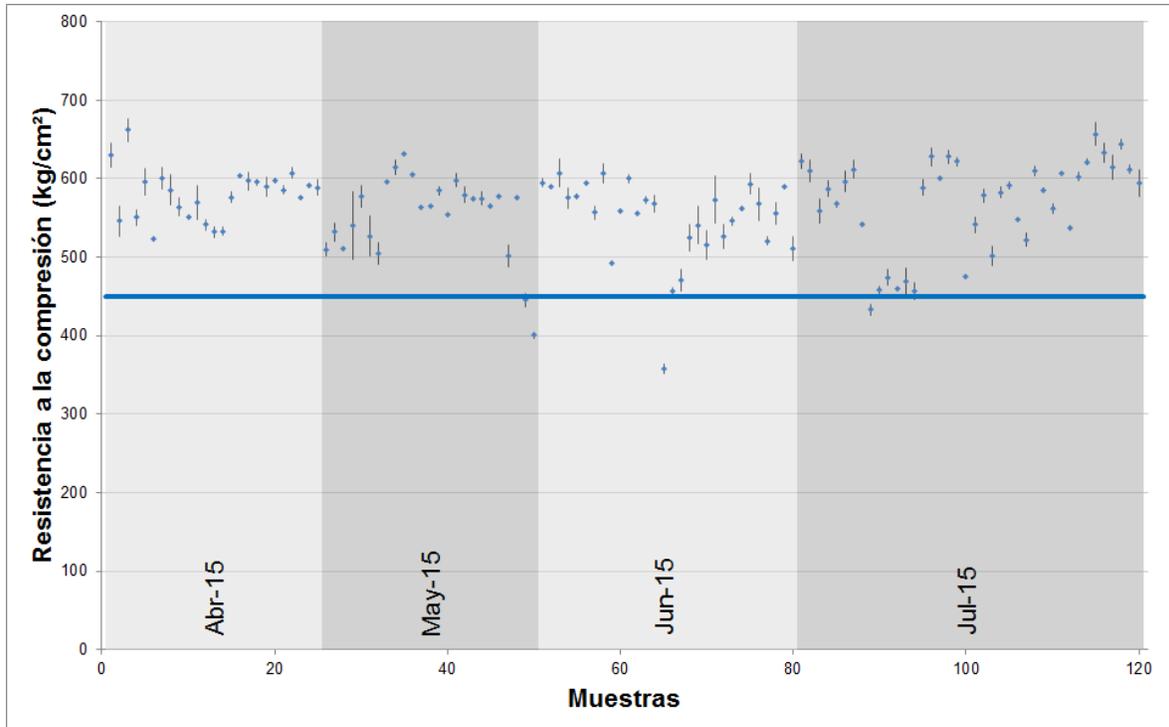
Finalmente, para la resistencia de 450kg/cm² se puede observar que el lote se acepta, al igual que los anteriores, ya que el porcentaje estimado de datos fuera de los límites es menor al máximo permitido por la especificación, esto en función a los datos analizados que se muestran en la Tabla 7.

Gráfico 6. Resultados de resistencia a compresión de las muestras de concreto ($f'c$ diseño = 450 kg/cm^2) del Laboratorio de Verificación de Calidad (CACISA) en intercambios.

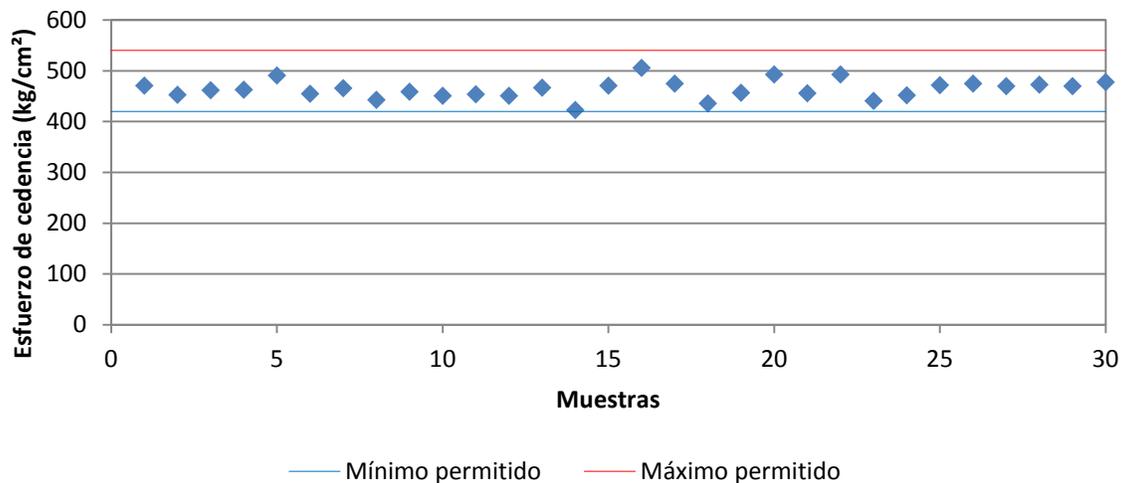
Gráfico 7. Resultados de esfuerzo de cedencia para varillas de acero en intercambios según datos del Lanamme.

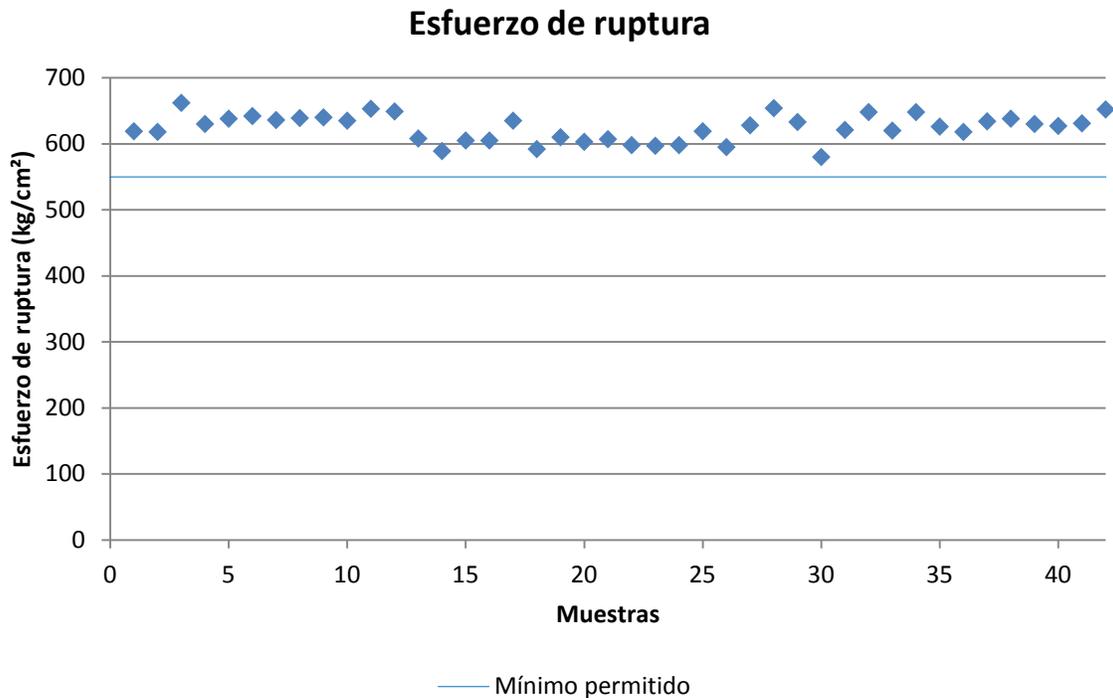
De manera similar la norma (ASTM International, 2014) presenta un límite inferior para el esfuerzo de ruptura que, según lo observado en la Tabla 8 cumple, ya que el porcentaje fuera de los límites es menor al máximo porcentaje fuera de los límites de especificación permitido para la cantidad de datos analizados. Los valores individuales obtenidos se muestran en el Gráfico 8.

Gráfico 8. Resultados de esfuerzo de ruptura para varillas de acero en intercambios según datos del Lanamme.

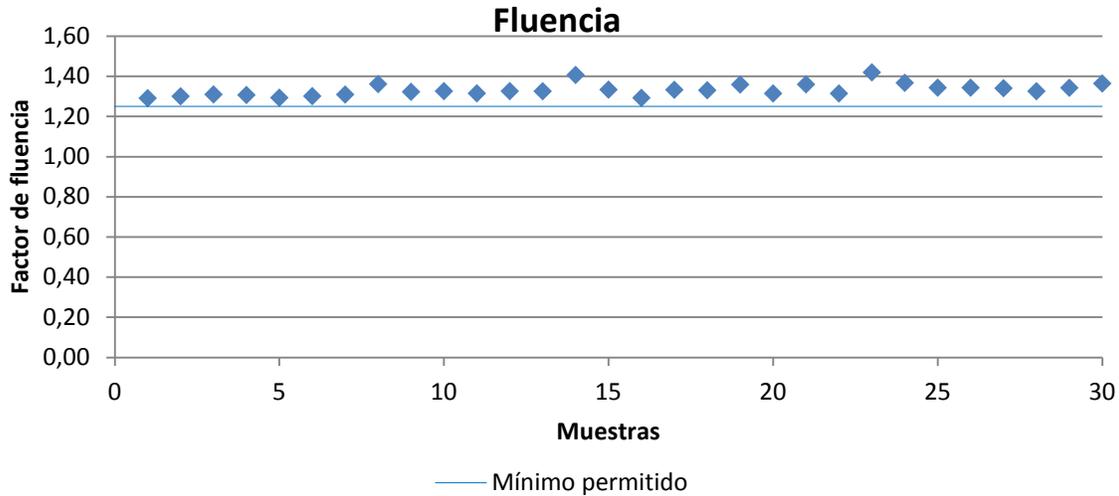
A partir de estos dos parámetros (esfuerzo de cedencia y esfuerzo de ruptura) se obtiene el factor de fluencia que para todas las varillas no puede ser menor a 1,25. Para todas las varillas evaluadas se cumple con esta normativa, tal como se aprecia en la Tabla 8. Los valores individuales de las muestras evaluadas se presentan en el Gráfico 9.

Gráfico 9. Resultados de fluencia (esfuerzo de ruptura entre esfuerzo de cedencia) para varillas de acero en intercambios según datos del Lanamme.

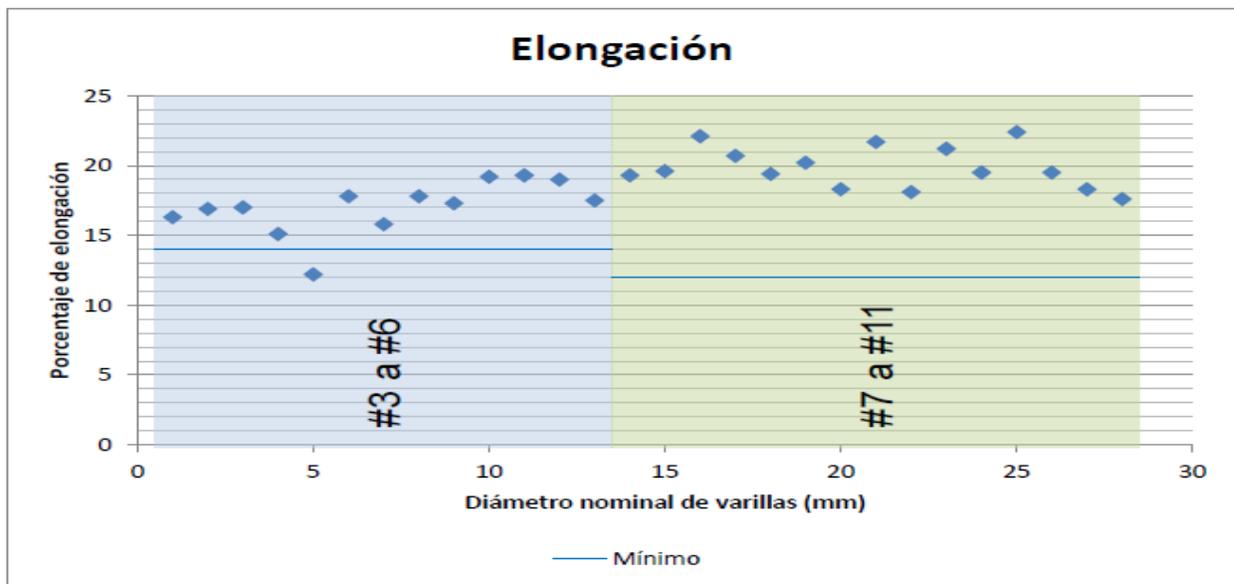
Para los resultados de elongación requerida la norma (ASTM International, 2014) se especifica un valor de 14% para varillas 3, 4, 5 y 6 y un valor de 12% para varillas mayores (de la 7 a la 11). Se puede observar en la Tabla 8 que el porcentaje de elongación que presenta incumplimiento es menor al permitido por lo que el lote cumple para ambas categorías. Los resultados de los especímenes ensayados se muestran en el Gráfico 10.

Gráfico 10. Resultados de fluencia (esfuerzo de ruptura entre esfuerzo de cedencia) para varillas de acero en intercambios según datos del Lanamme.

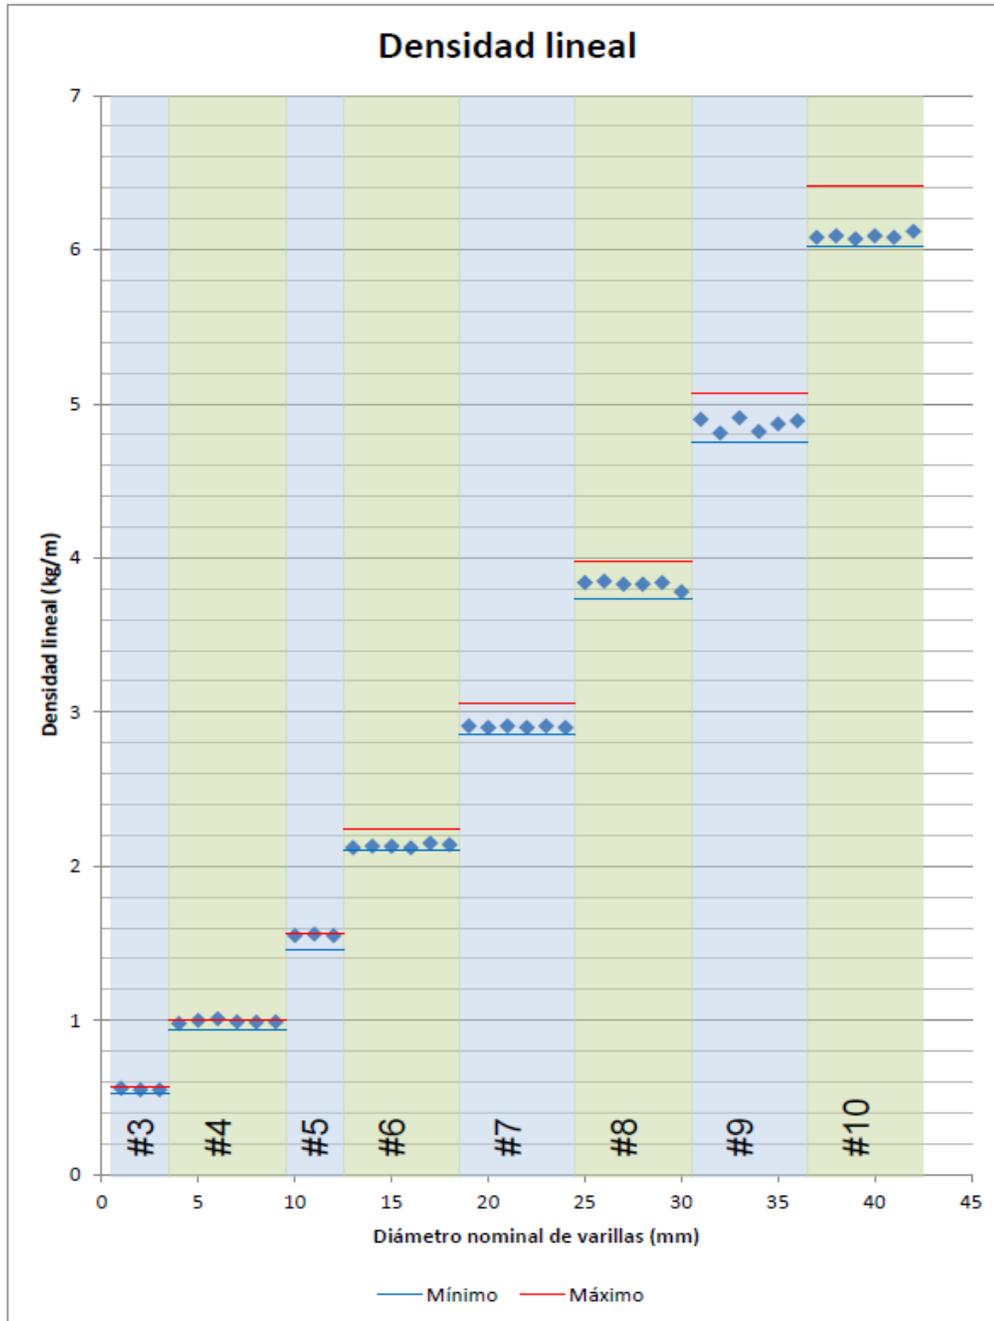
Finalmente, se revisó que la densidad lineal de las varillas fuera la especificada por la norma ASTM 706 (ASTM International, 2014) . De la Tabla 8 se observa que todas las varillas cumplen con la densidad mínima En el Grafico 11 se observa mejor el comportamiento.

Gráfico 11. Resultados de densidad lineal (kg por metro) para varillas de acero en intercambios según su designación, según datos del Lanamme.

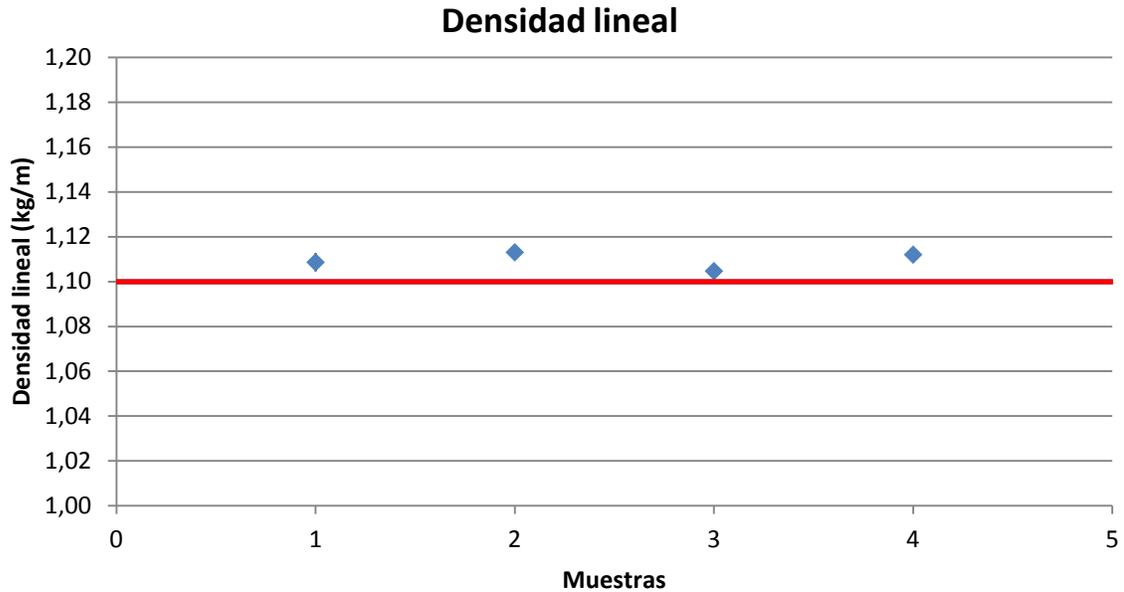
Gráfico 12. Resultados de densidad lineal (peso por metro) para torones de acero de diámetro nominal 15,2 mm en intercambios, según datos del Lanamme.

Tal y como se puede observar en el gráfico anterior, para todas las muestras analizadas se observa que la densidad lineal se encuentra cercana al valor especificado en la norma aunque en todos los casos es mayor, por lo tanto cumple con el valor solicitado en la norma de 1,10 kg/m. En el siguiente gráfico se muestran los valores individuales obtenidos por las muestras de torón a la carga de ruptura.

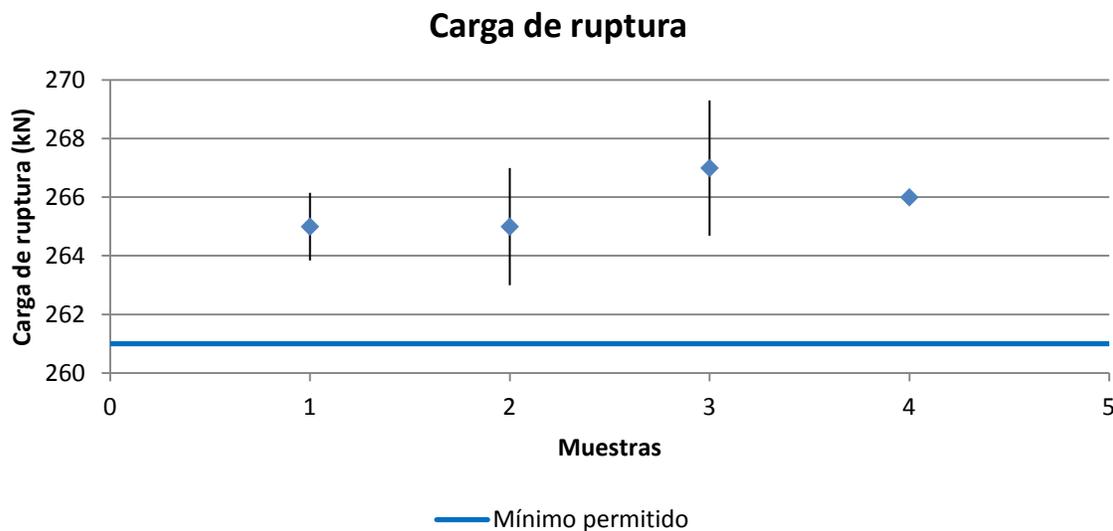
Gráfico 13. Resultados de carga de ruptura para torones de acero de diámetro nominal 15,2 mm en intercambios, según datos del Lanamme.

Como se puede apreciar en el gráfico anterior, los valores alcanzados por las muestras de torón se encuentran dentro del valor solicitado, por lo que el material evaluado cumple con el parámetro analizado.

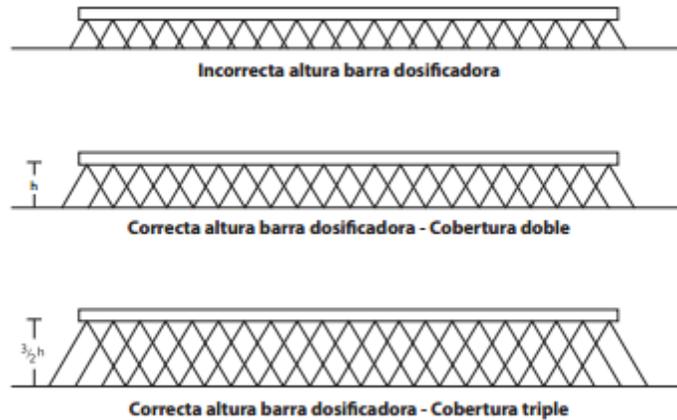
De acuerdo con las observaciones aportadas por el Auditado en el oficio UE-124-2014, se realizaron acciones correctivas para mejorar el riego de adherencia y la colocación de traba. En cuanto al riego de adherencia en las imágenes aportadas por el auditado se observa que a pesar de que el riego es más uniforme que el observado por esta Auditoría no se logra

establecer una cobertura doble o triple como recomiendan las buenas prácticas internacionales (Ver Figura 2).

Figura 2. Diagrama de altura de barra rociadora para cobertura deseada (Guerrero-Aguilera, 2015)
