Programa de Infraestructura del Transporte (PITRA)

LM-PI-UP-PN02-2014

INSPECCIÓN DEL PUENTE SOBRE EL RÍO POTRERO RUTA NACIONAL No. 1

Preparado por:
Unidad de Puentes

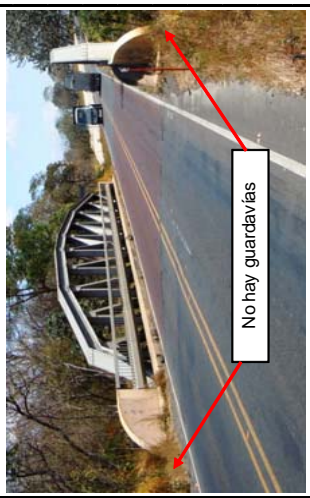
Elementos	Observaciones	Recomendaciones
2.1. Barrera vehicular	La barrera del puente no cumplía con los requisitos de seguridad actuales establecidos en la <i>Especificación para el Diseño de Puentes AASHTO LRFD 2012</i> para el tipo y la velocidad de tránsito que presenta la ruta nacional No. 1 (Ver figura 5). Tenía deformaciones por impacto vehicular en el sector noroeste (Ver figura 6)	La superestructura va a ser sustituida por lo tanto es de esperar que las deficiencias que aquí se describen van a ser resueltas en el nuevo puente.
2.2. Guardavías	El puente no contaba con guardavías en ninguno de los accesos (Ver figura 7).

NOTA	Barra de acero diseñada de acuerdo con AASHTO 1949 que no cumple con los requerimientos de una tipo TL-4 según AASHTO LRFD 2012.	DIA	MES	AÑO	NOTA	Deformaciones por impacto vehicular en el sector noroeste.	DIA	MES	AÑO	NOTA	Faltante de guardavías y sistema de drenaje en ambos accesos, caso del sector oeste.	DIA	MES	AÑO
	20	2	2013			20	2	2013			6	20	2	2013
No.	4	UBICACION	4	No.	5	UBICACION	5	No.	6	UBICACION	Señalización y superficie de rodamiento

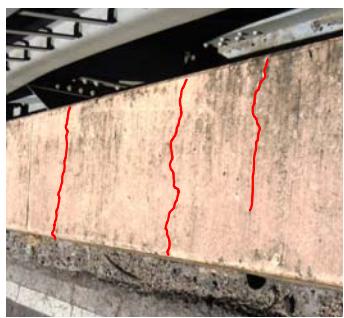
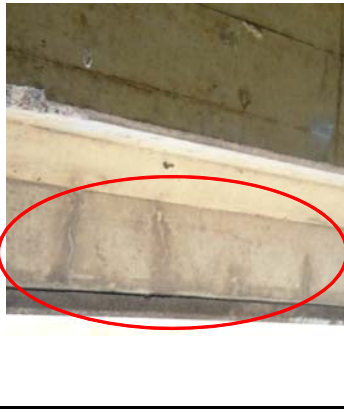
Figura 8: Agrietamiento transversal del bordillo de seguridad, sentido Bagaces-Libera.

NOTA	Agritamiento del bordillo de seguridad en la superficie superior.	DIA	MES	AÑO	NOTA	Agritamiento del bordillo de seguridad en la superficie inferior.	DIA	MES	AÑO	NOTA	Demarcación horizontal regular, pérdida total de capitales en la línea centro y agritamiento en red de la superficie de rodamiento.	DIA	MES	AÑO
	20	2	2013			20	2	2013			20	2	2013

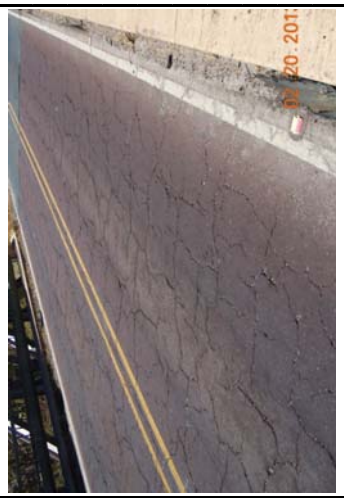
Figura 9: Demarcación horizontal regular, pérdida total de captaluces en la línea centro y agrietamiento en red de la superficie de rodamiento.

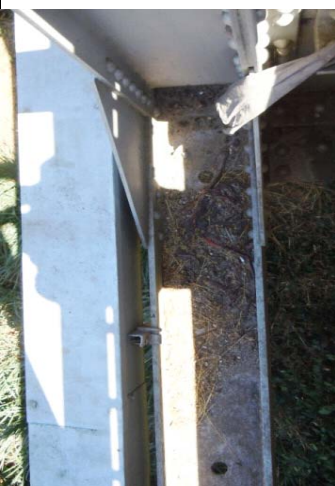
4.2 Armaduras de acero	Se observó acumulación de sedimentos, basura y maleza en la cuerda inferior (Ver figura 15). Se observaron zonas puntuales de corrosión en la gran mayoría de los elementos de la armadura, principalmente en la sección del alma (Ver figura 16).	La superestructura va a ser sustituida por lo tanto es de esperar que las deficiencias que aquí se describen van a ser resueltas en el nuevo puente.

DIRECCION DE PUENTES										NO.		3		4	
INSPECCION DE PUENTES(FOTOS)										DIA		MES		AÑO	
NOMBRE DEL PUENTE		Río Potrero		ADMINISTRADO POR		Region 2 CONA VI		UBICACION		No.		15		Armaduras de acero	
No. DE LA RUTA		1		CLASIFICACION		Primaria		PROVINCIA		Guanacaste		LATTITUD NORTE		10 ° 32 ' 24,57 "	
KILOMETRO		193-455		LOCALIDAD		km		CANTON		Bagaces		LONGITUD ESTE		85 ° 18 ' 26,15 "	
No.		13		UBICACION		Armaduras de acero		No.		14		UBICACION		Armaduras de acero	
NOTA		Acumulación de sedimentos, basura y maleza en la cuerda inferior de las armaduras de acero.		FOTO

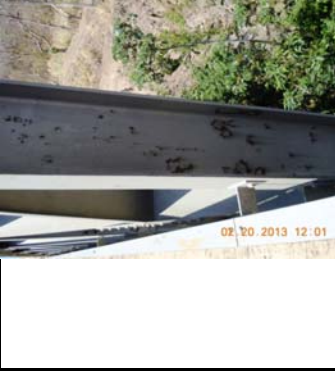
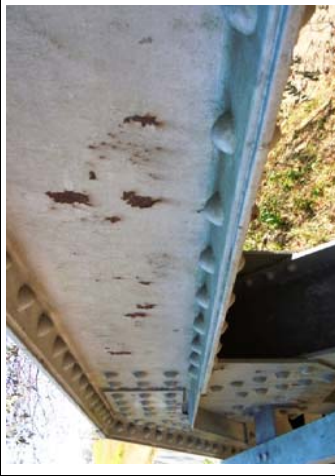
Figura 16: Zonas puntuales de corrosión en los elementos de las armaduras.

No.		16		UBICACION		Vigas transversales de acero		NOTA		Zonas puntuales de corrosión en los elementos de las armaduras.		DIA		20	
NOTA		Deterioro de sistema de pintura así como zonas puntuales de corrosión en extremos de vigas transversales.		FOTO

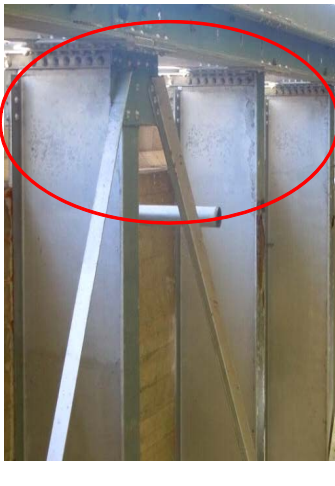
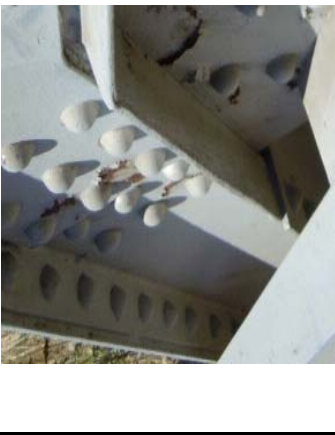
4.4 Vigas transversales	Se observó deterioro del sistema de protección de pintura así como zonas puntuales de corrosión en los extremos de la gran mayoría de las vigas transversales (Ver figura 17).	La superestructura va a ser sustituida por lo tanto es de esperar que las deficiencias que aquí se describen van a ser resueltas en el nuevo puente.
4.5 Conexiones	Se observaron zonas puntuales de corrosión en las placas de acero de las conexiones (Ver figura 18).

Figura 17: Deterioro de sistema de pintura así como zonas puntuales de corrosión en extremos de vigas transversales.

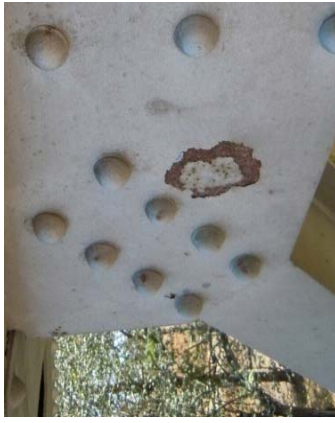
Figura 18: Zonas puntuales de corrosión en placas de acero de conexiones.

No.		17		UBICACION		Conexiones		NOTA		Zonas puntuales de corrosión en las placas de acero de conexiones.		DIA		20
