Informe: LM-PI-AT-88-2018

PRÁCTICAS CONSTRUCTIVAS EN OBRAS DE CONSERVACIÓN VIAL DE LA RED VIAL NACIONAL PAVIMENTADA

LICITACIÓN PÚBLICA 2014LN-000018-0CV00

Preparado por:
**Unidad de Auditoría Técnica
LanammeUCR**

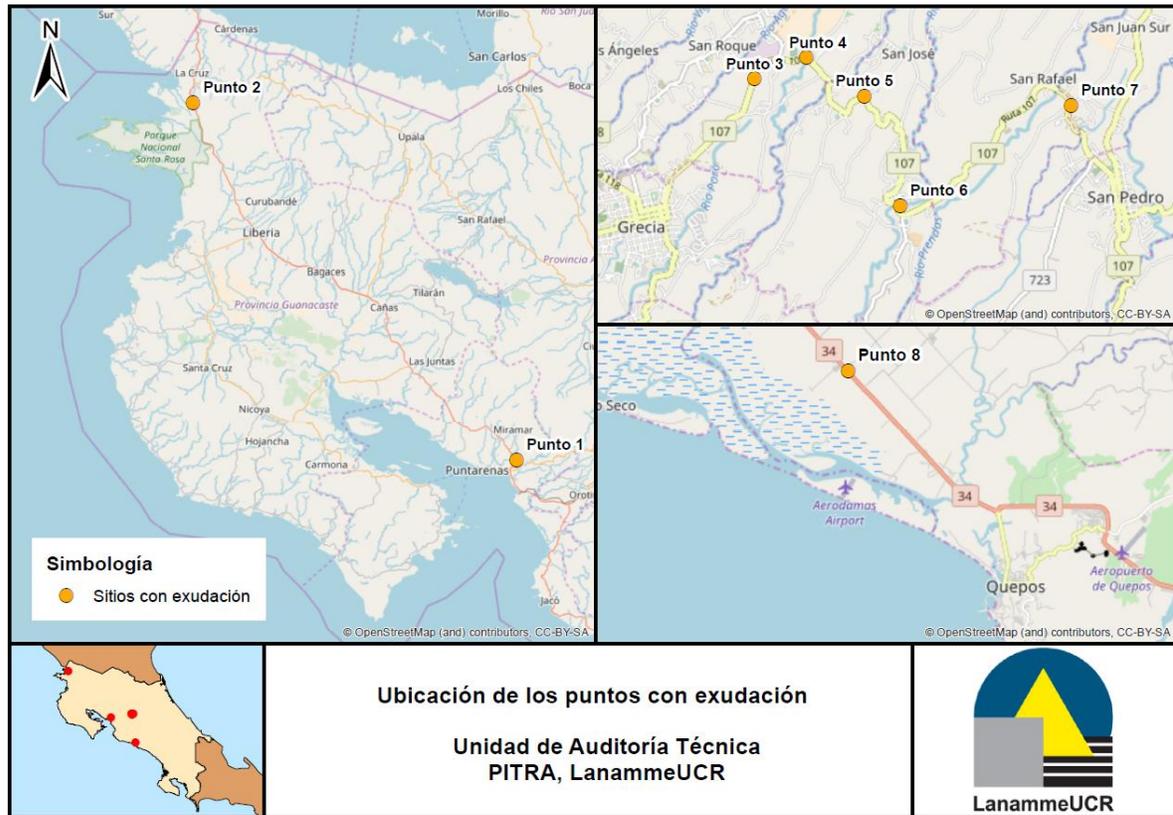
Figura 2. Ubicación de los puntos con exudación. Fuente: LanammeUCR

Con base en las visitas técnicas realizadas por el equipo auditor entre los meses de enero y junio de 2018 a los diferentes frentes de conservación vial del país, se evidenció exudación en la superficie de pavimentos asfálticos construidos recientemente, específicamente en las capas asfálticas colocadas en la Rutas Nacionales 1, 34 y 107. En el presente hallazgo se hace referencia a algunos de los puntos con exudación observados en estas rutas, cuya ubicación se detalla en la Figura 2.

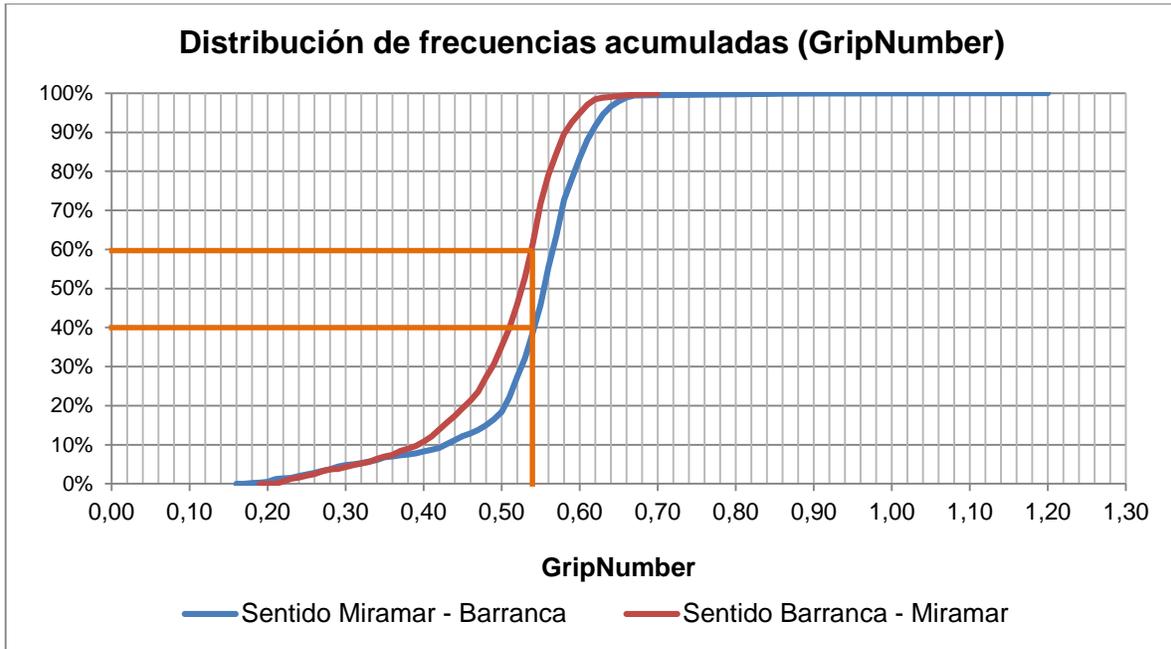
Figura 4. Distribución de frecuencias acumuladas para el coeficiente de fricción superficial en el tramo ubicado entre Miramar y Barranca.

De este modo, y con base en la distribución de frecuencias mostrada en la Figura 4 se determinó que para el sentido Miramar – Barranca un 40% de los datos no tenía un coeficiente de fricción aceptable, mientras que para el sentido Barranca – Miramar este porcentaje incrementó a 60%.

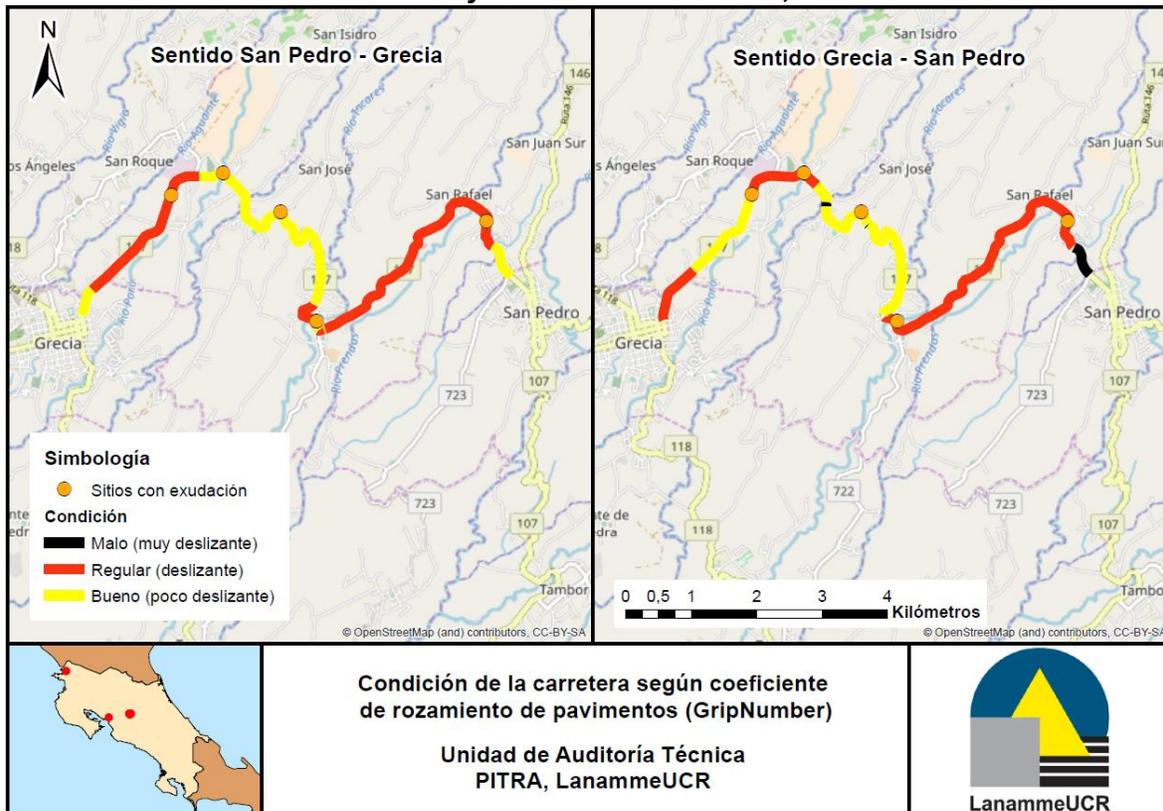
Figura 5. Condición de la carretera según el coeficiente de rozamiento de pavimentos (Grip Number) en el tramo ubicado entre Grecia – San Pedro de Poás.

En la Figura 5 se detalla la ubicación del Tramo 2 y su condición en términos de fricción superficial (según los parámetros de la Tabla 4) para los dos sentidos de circulación vehicular. A partir de esta Figura se identifica que el tramo analizado está compuesto en su mayoría por secciones en una condición regular y buena de fricción superficial, con algunos tramos más pequeños en condición mala (muy deslizante).

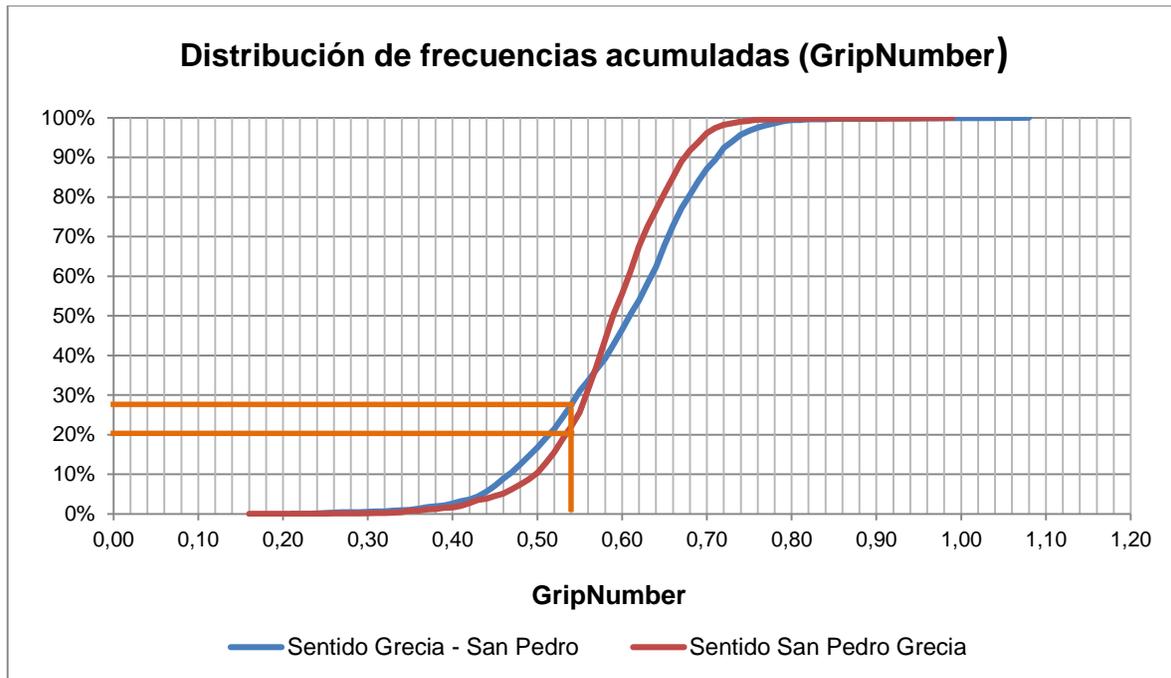
Figura 6. Distribución de frecuencias acumuladas para el coeficiente de fricción superficial en el tramo ubicado entre Grecia y San Pedro de Poás.

El análisis de frecuencias acumuladas nuevamente se realizó considerando un coeficiente de fricción límite aceptable de 0,54. Con base a esto se determinó que para el sentido San Pedro - Grecia un 20% de los datos no tenía un coeficiente de fricción aceptable, mientras que para el sentido Grecia – San Pedro este porcentaje incrementó a 29% (ver Figura 6).

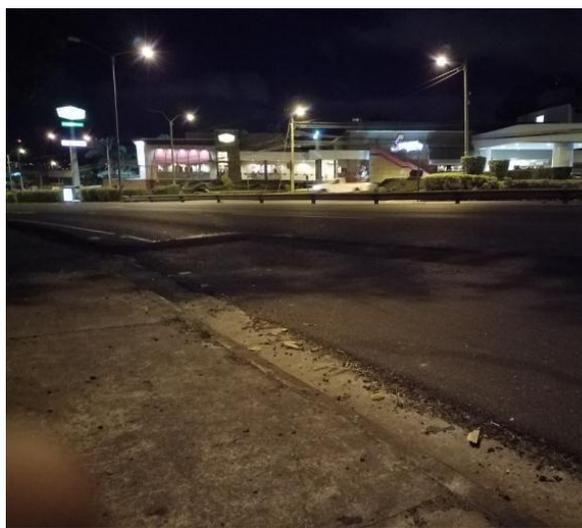
Fotografía 16. Ausencia de señalización sobre la realización de trabajos. Ruta 39, km 0+000 desde el cruce con la Ruta Nacional 1, Sección de control 19090. La Uruca (Ruta Nacional 108-hasta paso superior Ruta Nacional 1). Fecha:02 febrero 2018.

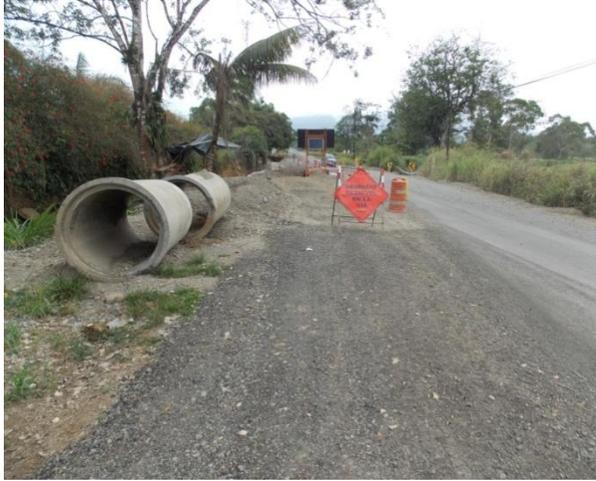
Fotografía 20. Ausencia de banderillero en punto con cierre de un carril. Ruta Nacional 751, km 1+015 desde el cruce con la Ruta Nacional 250, sección de control 20994 Los Chiles – Vuelta Kooper. Fecha: 19 abril 2018.
Fuente: UAT-LanammeUCR

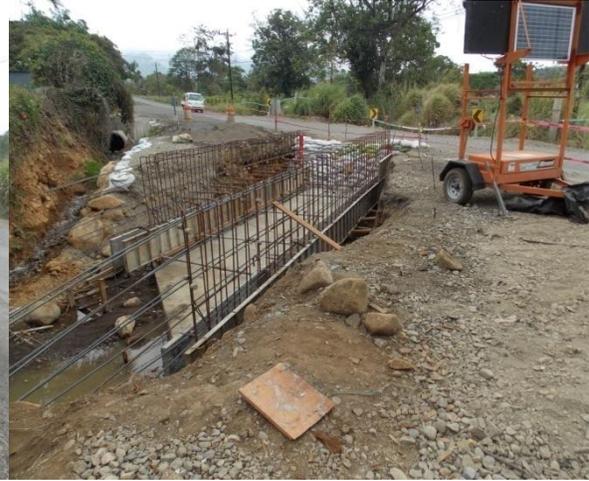
Fotografía 21. Construcción de alcantarilla sin banderilleros para control de tránsito. Ruta Nacional 751, km 1+015 desde el cruce con la Ruta Nacional 250, sección de control 20994 Los Chiles – Vuelta Kooper. Fecha: 19 abril 2018.
Fuente: UAT-LanammeUCR

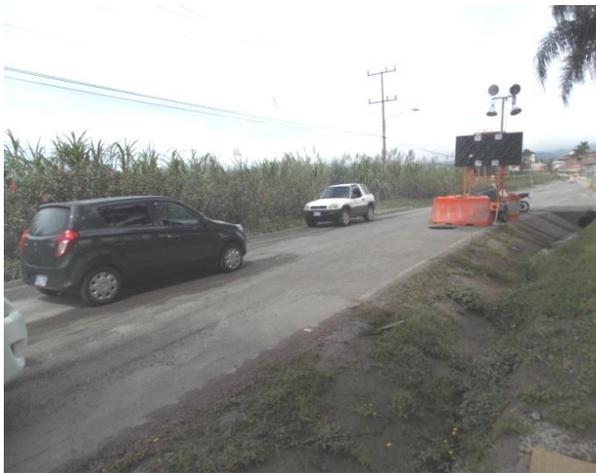
Fotografía 22. Inexistencia de control de tránsito por ausencia de banderillero. Ubicación: Sobre la Ruta Nacional 107, km 2+790 desde el cruce con la Ruta Nacional 711, sección de control 20402 Mesón - Grecia
Fecha: 13 de diciembre 2017.
Fuente: UAT - LanammeUCR

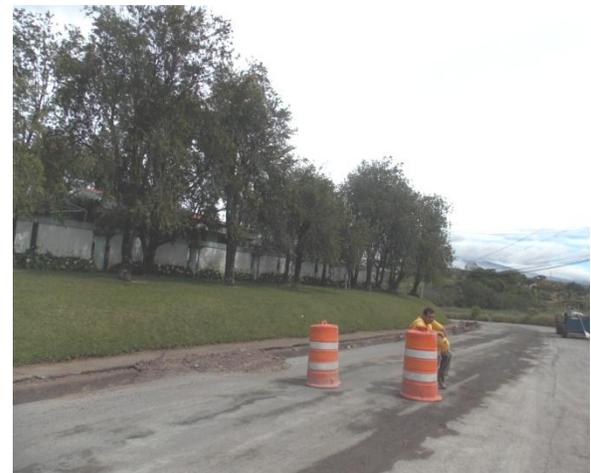
Fotografía 23. Trabajador presente en el sitio sin ejercer control del tránsito. Ruta Nacional 107, km 3+649 desde el cruce con la Ruta Nacional 711, sección de control 20401 Límite cantonal Poás/Grecia – Mesón.
Fecha: 13 de diciembre 2017.
Fuente: UAT - LanammeUCR

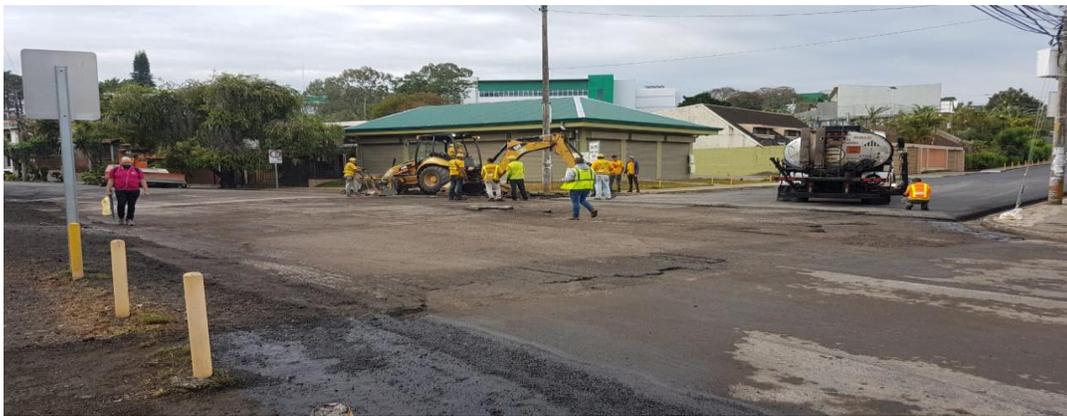
Tal como se indicó en el oficio LM-PI-030-2018, durante la visita del 15 de mayo de 2018 el Equipo Auditor registró un frente de colocación de mezcla asfáltica, ejecutaron en parte del horario pico de la mañana, específicamente entre las 6:00 am y 8:30 am, lo cual generó una alta congestión producto del cierre de la intersección.

Sobre el control de tránsito, primero se evidenció el cierre total de los 3 accesos de la intersección. En la Fotografía 24 se observa la condición registrada a las 6:30 am.

Fotografía 24. Frente de colocación se a las 6:30 am. Ubicación: Ruta de Travesía 11501(Fuentes de Montes de Oca (RN203)-San Pedro de Montes de Oca (RN2)), Km 0+000 desde el cruce con la Ruta Travesía11505. Fecha: 15 de mayo de 2018.

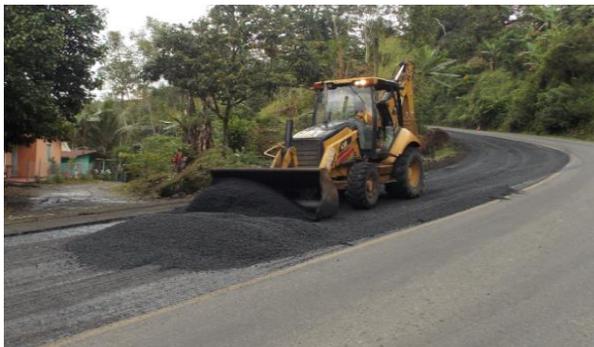
La capa de prenivelación se colocaba con el uso de un back hoe, el cual esparcía la mezcla en la superficie perfilada a la cual se le había aplicado emulsión asfáltica para liga, dejando una superficie considerablemente segregada antes de la colocación con pavimentadora de 5cm iniciales de la capa de rueda.

Se desconoce por parte del equipo auditor la necesidad de colocar una capa de prenivelación cuando es posible obtener una superficie suficientemente regular con el uso adecuado de una perfiladora con buenas condiciones.

Fotografía 36. Mezcla asfáltica extendida con back hoe como capa de prenivelación. Ruta 10, Sección de control 30001, Turrialba - Eslabón. Km 0+960 desde cruce con RN411. Fecha 1 de febrero 2018. Fuente: UAT-LanammeUCR.

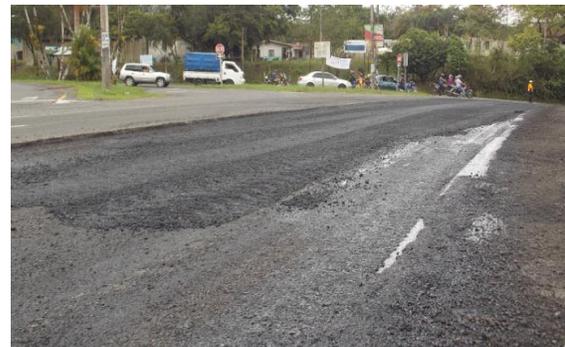
Fotografía 37. Capa delgada de mezcla asfáltica como prenivelación. Ruta 10, Sección de control 30002, Eslabón (r 232) - lte provincial Cartago / Limón. Km 1+410 desde cruce con RN411. Fecha 1 de febrero 2018. Fuente: UAT-LanammeUCR.

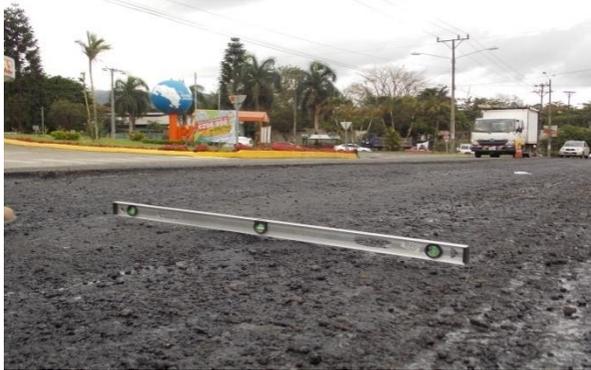
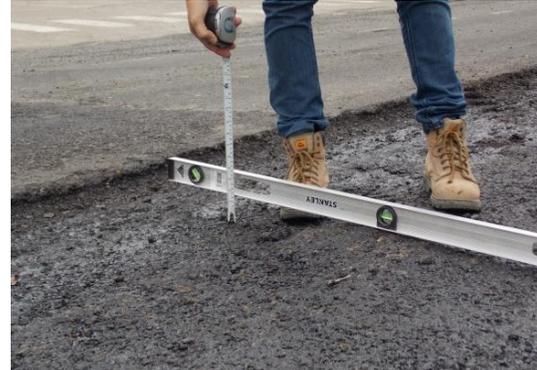
En el mismo frente de obra se evidenciaron diferencias de nivel en la misma capa de prenivelación de hasta 6 cm(ver Fotografía 38), esto debido a la aglomeración de mezcla asfáltica en sitios puntuales, lo cual generaba que se produjeran cúmulos, afectando de forma directa la regularidad de la superficie sobre la cual se colocarían los 5 cm de mezcla asfáltica.

Fotografía 38. Desniveles en la capa de prenivelación de hasta 6 cm. Ruta 10, Sección de control 30002, Eslabón (r 232) - lte provincial Cartago / Limón. Km 1+410 desde cruce con RN411. Fecha 1 de febrero 2018.

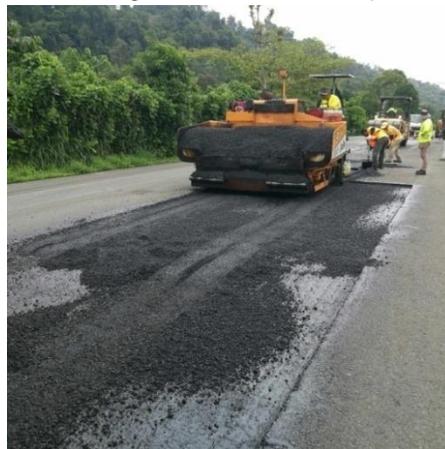
Adicionalmente, se ha logrado observar que aún en bacheos, realizados con perfiladora, se sigue utilizando mezcla asfáltica lanzada en la superficie en reparación (“traba”), ya con riego de liga, antes de la colocación con la pavimentadora. Tal es el caso de las condiciones de bacheo observadas en la ruta nacional 36, entre Bribri y Daytonia, donde se no se comprende el uso de mezcla lanzada de forma irregular sobre una superficie perfilada con riego de liga.

Fotografía 39. Mezcla asfáltica lanzada en zona de bacheo, con riego de liga antes de la colocación de la capa asfáltica con pavimentadora. Ruta 36, Sección de control 70002, Bribri - Daytonia. Km 2+700 del cruce con Ruta 801. Fecha 15 de marzo 2018.

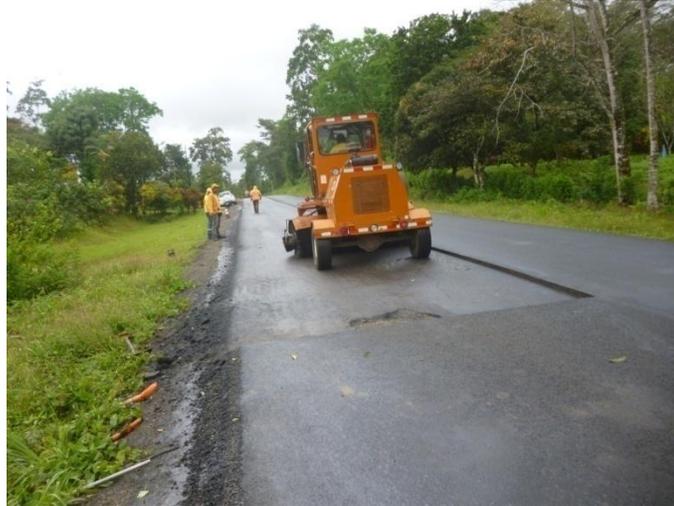
Al llegar al frente de obras el equipo auditor observó una superficie húmeda (producto de las precipitaciones que habían tenido lugar en este sitio) y no apta para la colocación de mezcla asfáltica. Como medida para secar esta superficie se estaba utilizando una barredora mecánica (ver Fotografía 41).

Fotografía 41. Secado de la superficie mediante barredora mecánica. Ubicación: Ruta Nacional 4, sección de control 20722, San Rafael de Guatuso – Lte. Cantonal Guatuso/Upala, Km 6+600 desde el cruce con la Ruta Nacional 139. Fecha: 15 de febrero de 2018.
Fuente: LanammeUCR.

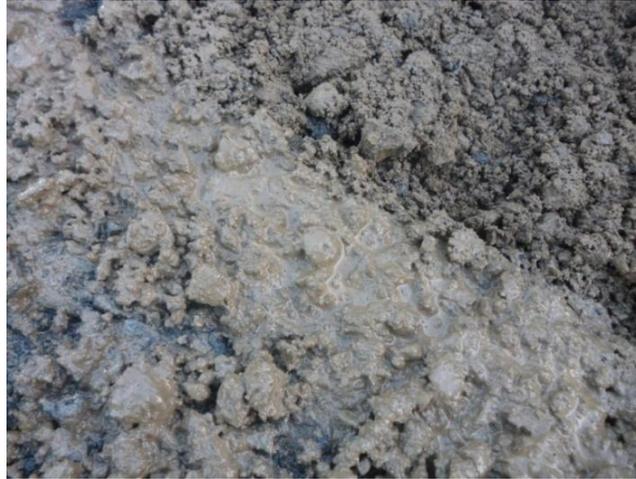
Fotografía 43. Condición de exceso de humedad del material en proceso de compactación. Ubicación: Ruta Nacional 4, sección de control 50280, Los Inocentes – La Cruz, Km 12+240 desde el cruce con la Ruta Nacional 1. Fecha: 15 de febrero de 2017.
Fuente: LanammeUCR.

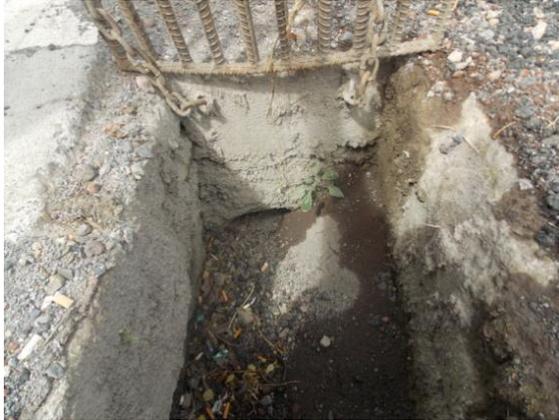
En diversas visitas técnicas que realizó el Equipo Auditor se evidenció acumulación de material granular en las cunetas, incurriendo en el riesgo de afectar la capacidad hidráulica de las mismas. El material evidenciado era proveniente de los mismos trabajos de conservación vial realizados en las vías intervenidas a través de Licitación Pública No. 2014LN-000018-OCV00 *MP y R mantenimiento periódico y rehabilitación del pavimento de la Red Vial Nacional Pavimentada.*

Fotografía 45. Se observa obstrucción casi total de la alcantarilla. Ruta 107, km 2+981 desde el cruce con la Ruta Nacional 711, Sección de control 20402, Mesón (RN 711) - Grecia (RN118). Fecha: 19 de enero 2018.
Fuente: UAT- LanammeUCR

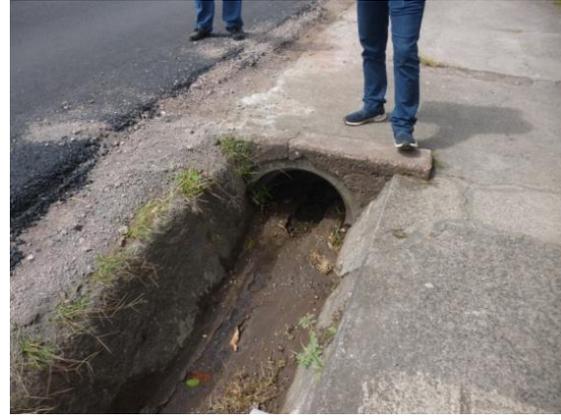
Fotografía 46. Obstrucción de la alcantarilla ocupando la mitad de la sección de la misma. Ruta 107, km 3+331 desde el cruce con la Ruta Nacional 722, Sección de control 20401, lte. cant. Poás / Grecia (2+660 después de escuela San Rafael de Poás) - Mesón (r 711). Fecha: 19 de enero 2018.
Fuente: UAT- LanammeUCR

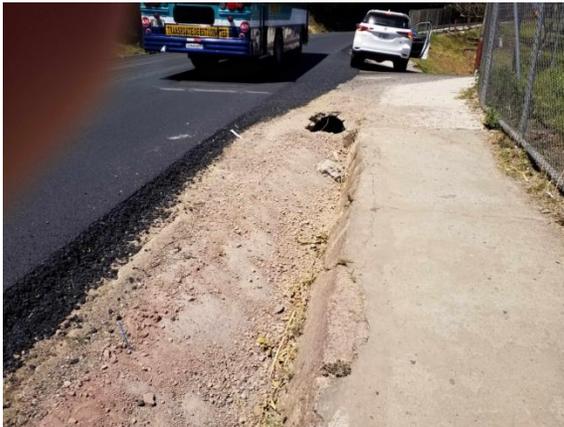
Fotografía 47. Material sobrante de la base granular acumulado en la cuneta y obstruyendo la alcantarilla. Ruta 107, lte cant Poás / Grecia (2+660 después escuela San Rafael de Poas) - Meson (RN 711). Sección de control 20401. Fecha: 08 de febrero de 2018
Fuente: UAT- LanammeUCR

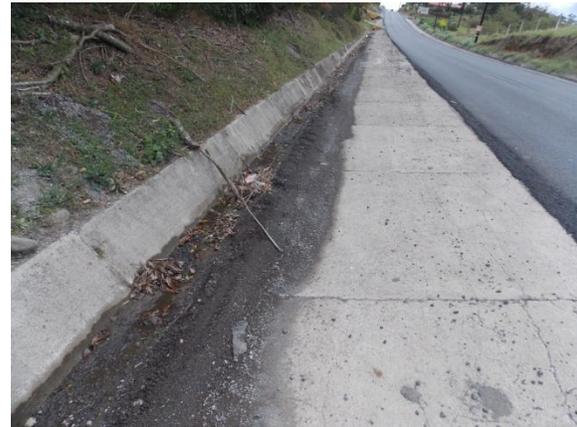
Fotografía 48. Material granular acumulado a lo largo de la cuneta por un tramo mayor a 50 m. Ruta Nacional 140, km 8+000 desde lazo con RN141, SC 20661, Ciudad Quesada (RN 141) - La Marina (RN 748). Fecha: 19 de abril 2017.
Fuente: UAT- LanammeUCR

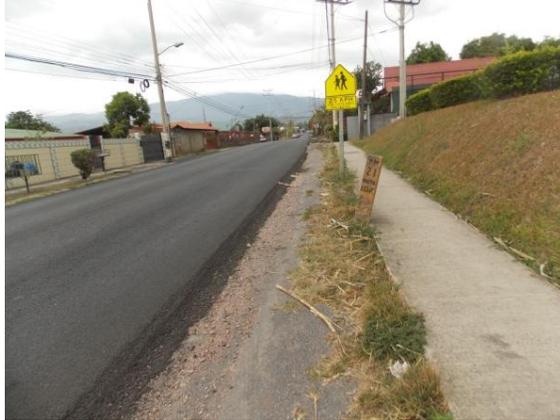
Fotografía 49. Se observó base granular acumulada junto al cordón y caño. Ruta Nacional 107, km 1+135 desde RN118, SC 20402, Sentido Mesón (RN 711) - Grecia (RN118). Fecha: 14 de marzo 2018. Fuente: UAT- LanammeUCR

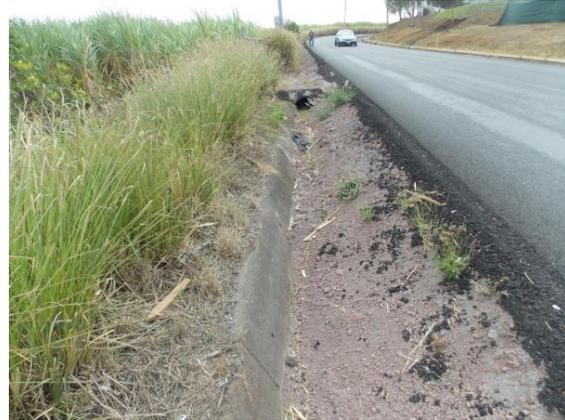
Fotografía 50. Acumulación de base granular en la cuneta luego del trabajo de rehabilitación. Ruta Nacional 107, km 0+445 desde RN711, SC 20401, Límite Cantonal Poas / Grecia (2+660 después de escuela San Rafael de Poás) - Mesón (RN 711). Fecha: 14 de marzo 2018. Fuente: UAT- LanammeUCR

La causa de estas acumulaciones podría deberse a la ausencia de limpieza, ya sea una vez finalizada la jornada de trabajo o al momento de la conclusión de las rehabilitaciones cuando se trate de material que cae al ser colocado y tratado en la construcción de las bases granulares, mejoradas o estabilizadas. También, al ser una disposición estipulada en el cartel de la licitación No. 2014LN-000018-0CV00, hay una responsabilidad en exigir su cumplimiento por parte de la Administración y de la inspección del proyecto.

Como se comprende del mismo título de este hallazgo, el problema de fondo no es solo la contaminación sobre la que existen los criterios normativos anteriores, sino un riesgo de afectación al funcionamiento y a la propia calidad resultante de los trabajos de conservación vial. Al existir material granular depositado, ya sea la cuneta o alguna alcantarilla, éstas verán disminuida su capacidad hidráulica, con el riesgo que existan deterioros en las capas de la estructura del pavimento colocado ya sea por el desbordamiento del agua hacia la estructura de pavimento o por socavación ante acumulación de la escorrentía pluvial.

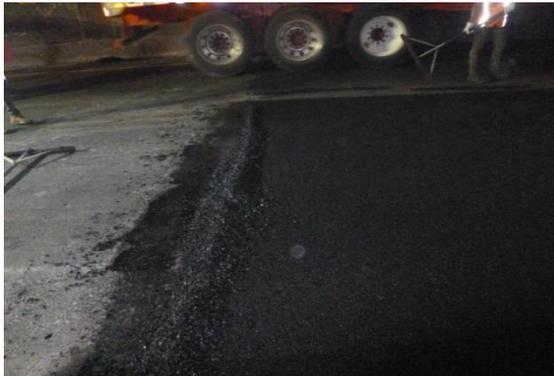
Seguidamente, se procedió a la colocación de la mezcla asfáltica, en esta etapa del proceso constructivo se observó que los operarios recopilaban la mezcla residual del inicio de la pavimentadora mediante palas, y la extendieron a lo largo de la junta transversal mediante rastrillos previo al proceso de compactación, con el fin de nivelar y darle acabado a la junta (ver Fotografía 52, Fotografía 54 y Fotografía 55). Cabe destacar que la mezcla en ningún momento era lanzada o manipulada excesivamente como se ha observado en otros frentes de conservación vial.

Fotografía 55. La mezcla residual es extendida a lo largo de junta y nivelada mediante rastrillos. Ubicación: Ruta Nacional 39, km 0+050 desde lazo con RN27, SC 19093, Paso inferior de la RN167-Pavas, Paso inferior RN104. Fecha: 08 de marzo de 2018. Fuente: LanammeUCR

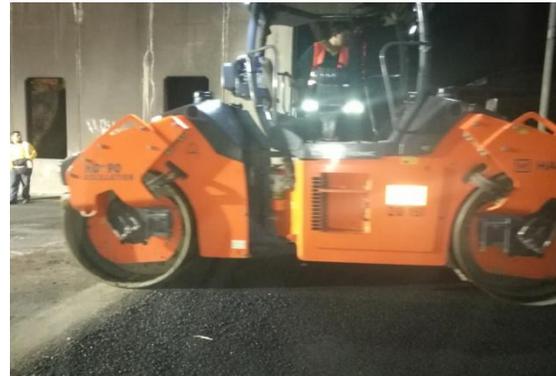
Seguidamente, se inició el proceso de compactación, el cual consideró dentro de su fórmula de trabajo, dos pasadas del compactador con oscilación y 2 pasadas con vibración (ver Fotografía 56). Durante el proceso de compactación nuevamente se observó que los operarios colocaban mezcla asfáltica en la junta transversal y longitudinal mediante rastrillos con el fin de nivelar y sellar la junta respecto al espesor de carpeta que se estaba colocando (ver Fotografía 57). La mezcla que no era utilizada era recogida mediante carretillos (ver Fotografía 58).

Fotografía 56. Inicio del proceso de compactación. Ubicación: Ruta Nacional 39, km 0+050 desde lazo con RN27, SC 19093, Paso inferior de la RN167-Pavas, Paso inferior RN104. Fecha: 08 de marzo de 2018. Fuente: LanammeUCR

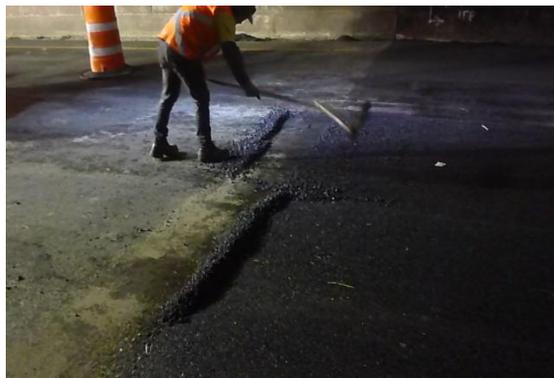
Fotografía 57. Reajuste de mezcla asfáltica en junta durante el proceso de compactación, se coloca en los puntos faltantes y se extiende y nivela con rastrillo. Ubicación: Ruta Nacional 39, km 0+050 desde lazo con RN27, SC 19093, Paso inferior de la RN167-Pavas, Paso inferior RN104. Fecha: 08 de marzo de 2018. Fuente: LanammeUCR.

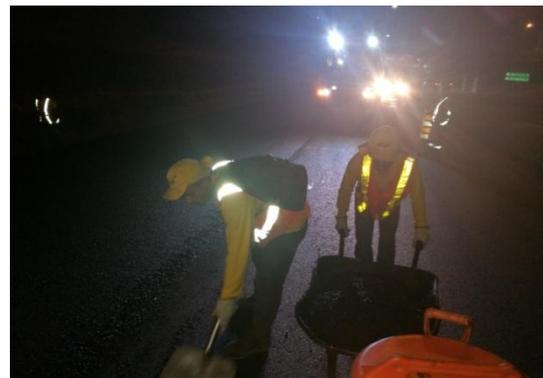
Fotografía 58. Utilización de carretillos para retirar el sobrante de la mezcla. Ubicación: Ruta Nacional 39, km 0+050 desde lazo con RN27, SC 19093, Paso inferior de la RN167-Pavas, Paso inferior RN104. Fecha: 08 de marzo de 2018. Fuente: LanammeUCR

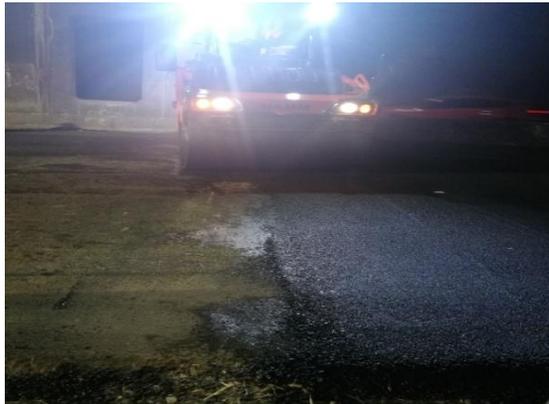
Por último, se observó la compactación de la junta trasversal en el sentido del corte transversal con el fin de sellar la mezcla colocada (ver Fotografía 59).

Fotografía 59. Compactación en dirección de corte transversal. Ubicación: Ruta Nacional 39, km 0+050 desde lazo con RN27, SC 19093, Paso inferior de la RN167-Pavas, Paso inferior RN104. Fecha: 08 de marzo de 2018. Fuente: LanammeUCR.

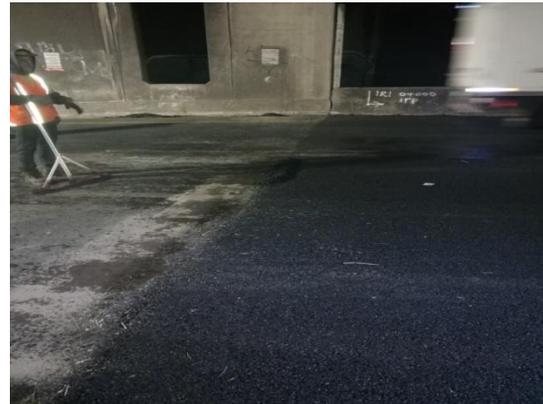
Fotografía 60. Acabado junta. Ubicación: Ruta Nacional 39, km 0+050 desde lazo con RN27, SC 19093, Paso inferior de la RN167-Pavas, Paso inferior RN104. Fecha: 08 de marzo de 2018. Fuente: LanammeUCR.

Por otro lado, un adecuado sellado y nivelación de la junta transversal y longitudinal ayuda a disminuir los problemas de acumulación de humedad en estas zonas de manera que hay menor propensión del daño por humedad del material en estos puntos, y se da continuidad al bombeo establecido en el proceso constructivo.

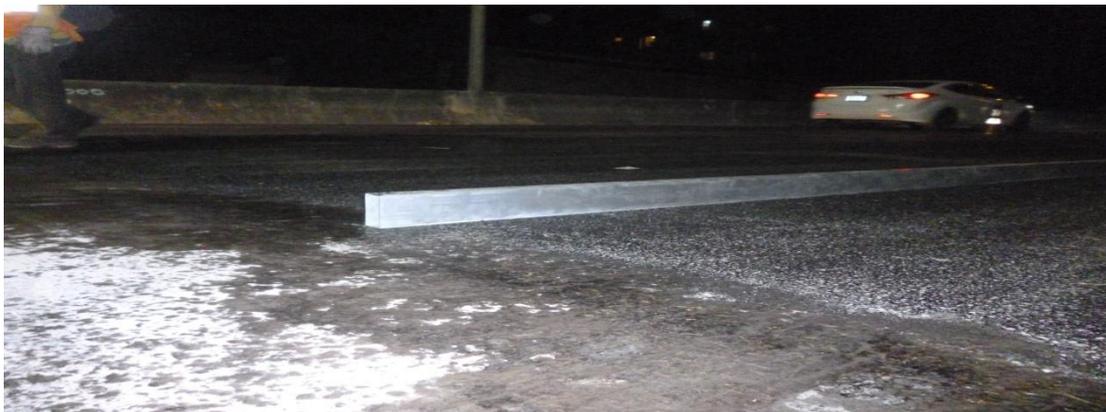
Fotografía 61. Revisión del acabado de junta mediante escantillón. Ubicación: Ruta Nacional 39, km 0+050 desde lazo con RN27, SC 19093, Paso inferior de la RN167-Pavas, Paso inferior RN104. Fecha: 08 de marzo de 2018. Fuente: LanammeUCR.

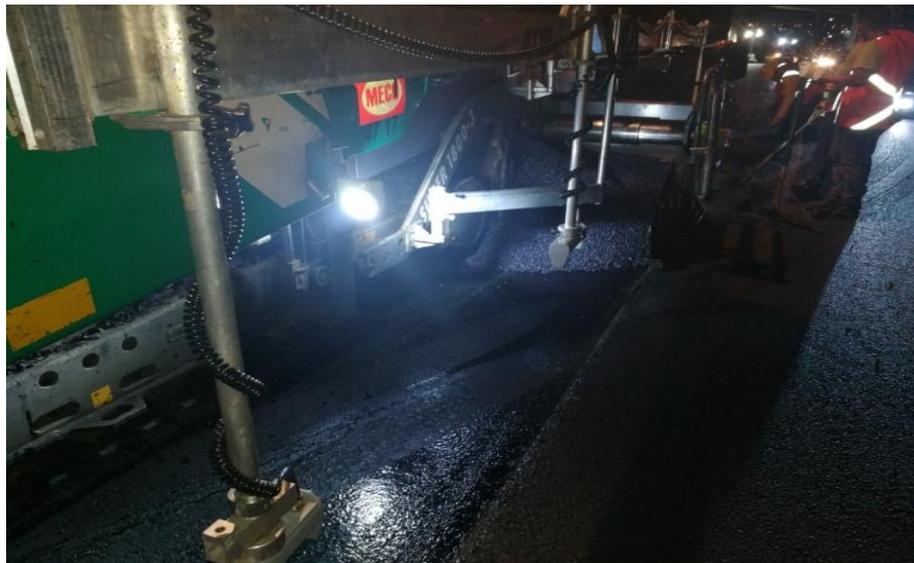
Otro aspecto positivo que no debe omitirse en el frente de trabajo de la colocación de la última capa de mezcla asfáltica de la rehabilitación de la Ruta Nacional 39 fue la utilización de los sensores de nivelación de la pavimentadora (ver Fotografía 62). El uso de este aditamento en la pavimentadora permitía la lectura del perfil de la ruta previo al asfaltado de manera tal que se pudieran identificar irregularidades en el perfil mediante los sensores y éstas fueran corregidas en el tablero del equipo en el momento del asfaltado. En la fotografía se ejemplifica el uso de sensores en el proceso de colocación de mezcla asfáltica.

Fotografía 62. Uso de sensores de nivelación en la pavimentadora. Ubicación: Ruta Nacional 39, km 0+050 desde lazo con RN27, SC 19093, Paso inferior de la RN167-Pavas, Paso inferior RN104. Fecha: 08 de marzo de 2018.

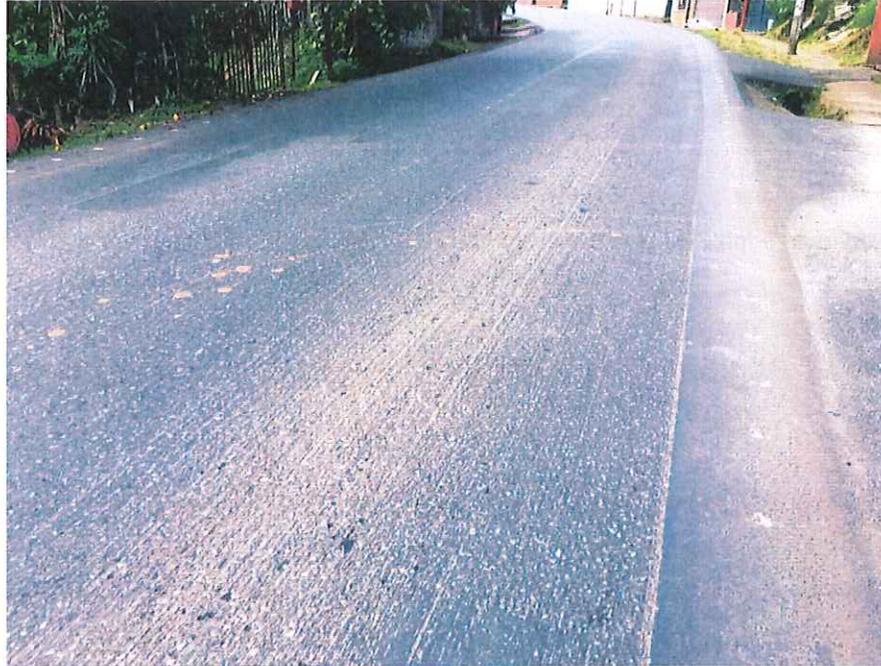
El paño de prueba fue realizado en las inmediaciones de la estación de servicio COOPEVICTORIA en Poás de Alajuela. La valoración del paño de prueba se efectúa el 14 de junio, en donde se detectan irregularidades en el proceso de microfresado tal como se observa en la Fotografía 15 del informe No. LM-PI-AT-88B-2018, que según indicó el contratista, se debieron a deformaciones en una o varias de las llantas del equipo, por lo que procederían con las sustituciones correspondientes para retomar las obras a la brevedad.

Figura 1: Microfresado de la Ruta Nacional No. 107

No obstante, se ha evidenciado una discontinuidad en la ejecución de las medidas correctivas, por lo que se tomó la determinación de proceder con la retención de los trabajos en la facturación del mes de agosto, conforme lo establecido en el CR 2010, sección 405.10 (medidas correctivas en capas de mezcla asfáltica en caliente), y utilizando como referencia el informe No. COFEC (1-4)-198-2018.

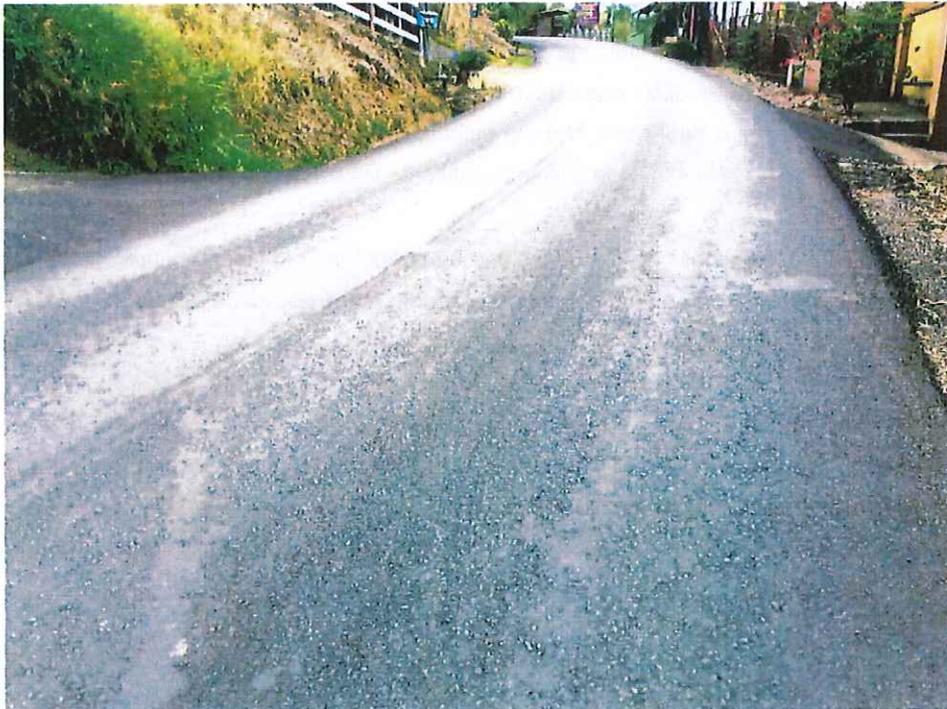
Durante la inspección realizada el pasado 12 de abril del año en curso, se detecta la presencia de exudación en el proyecto de rehabilitación de la Ruta Nacional No. 107, tal como se puede observar en la Figura 1.

Figura 1: Exudación detectada en el proyecto de rehabilitación de la Ruta Nacional No. 107

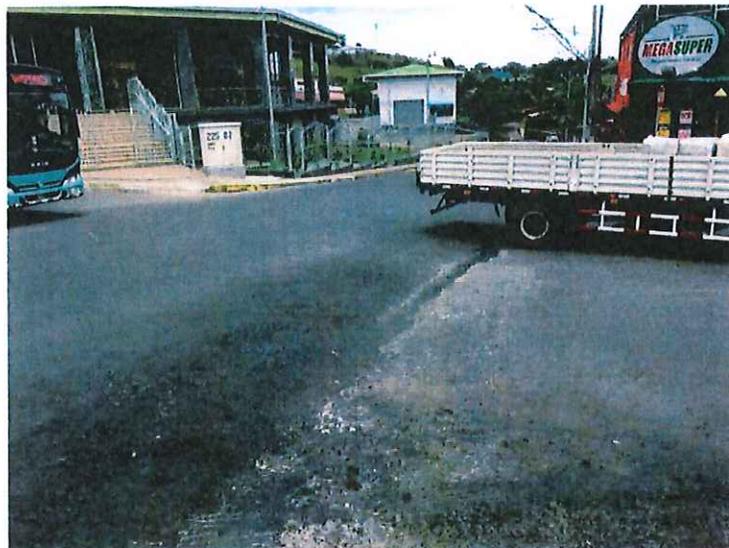
Figura 3: Sector donde se presenta desnivel no ajustado en la carpeta asfáltica

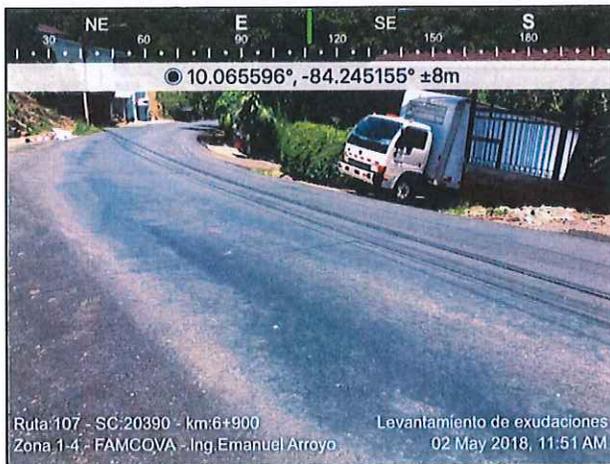
Fotografía 1. Km 6+900

A solicitud de la Administración se procede a elaborar este informe, debido a las condiciones de exudación que presenta actualmente la superficie de rodamiento (carpeta de MAC), la cual fue construida como parte de la rehabilitación mayor realizada en dicha ruta, durante los meses de noviembre 2017 a febrero 2018; esto con el fin de documentar la presencia de dicho deterioro a lo largo de la ruta.

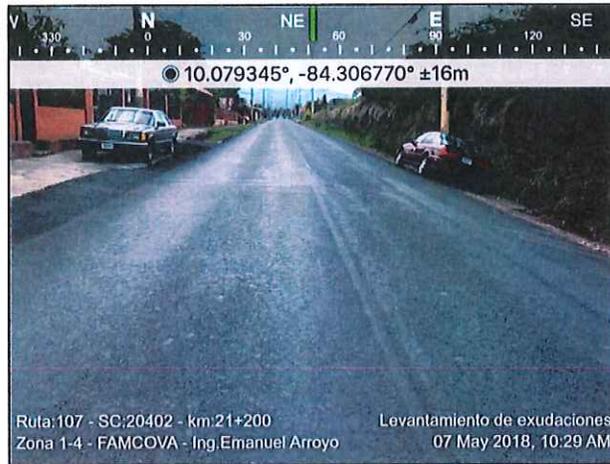
Fotografía 26. Km 21+200

Los hallazgos descritos anteriormente evidencian que la falla en estudio (exudación) está presente en todas las unidades de muestreo analizadas, ya sea con severidad baja, media y/o alta. Cabe resaltar que las áreas de exudación obtenidas, pueden variar a través del tiempo en tamaño y/o severidad, debido a que este deterioro se manifiesta en función de las condiciones climatológicas.

Por lo tanto, este Administrador Vial, recomienda a la Administración que dicha falla sea reparada, con el fin de llevar el índice PCI a una condición de 100, el cual corresponde a una estructura de pavimento nueva; y de evitar posibles accidentes debido al posible derrape de vehículos.

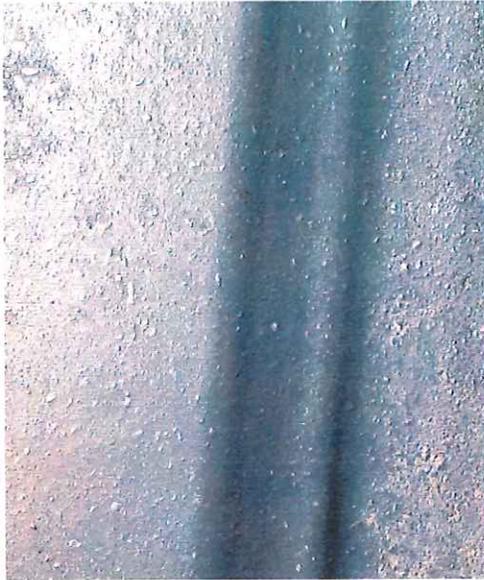
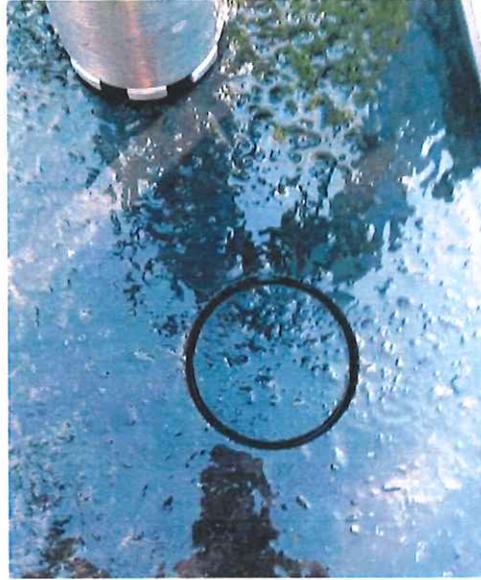
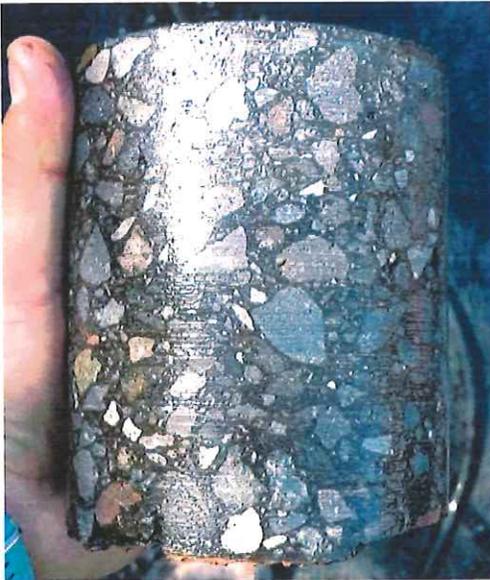
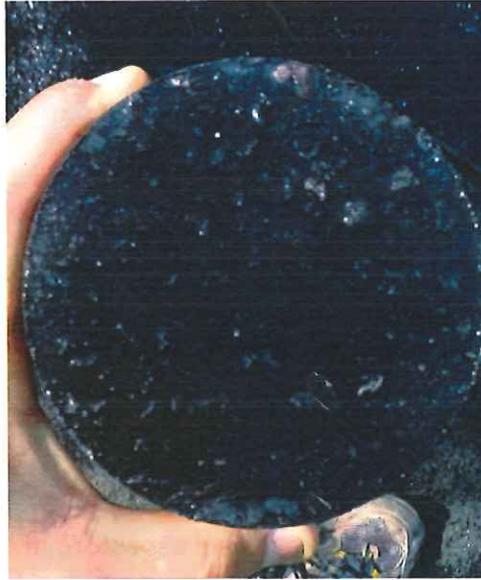
Núcleos estación 0+050 LD

Como lo muestran las fotografías adjuntas, es evidente que existe una película superficial de asfalto, no así en el espesor total de la carpeta.

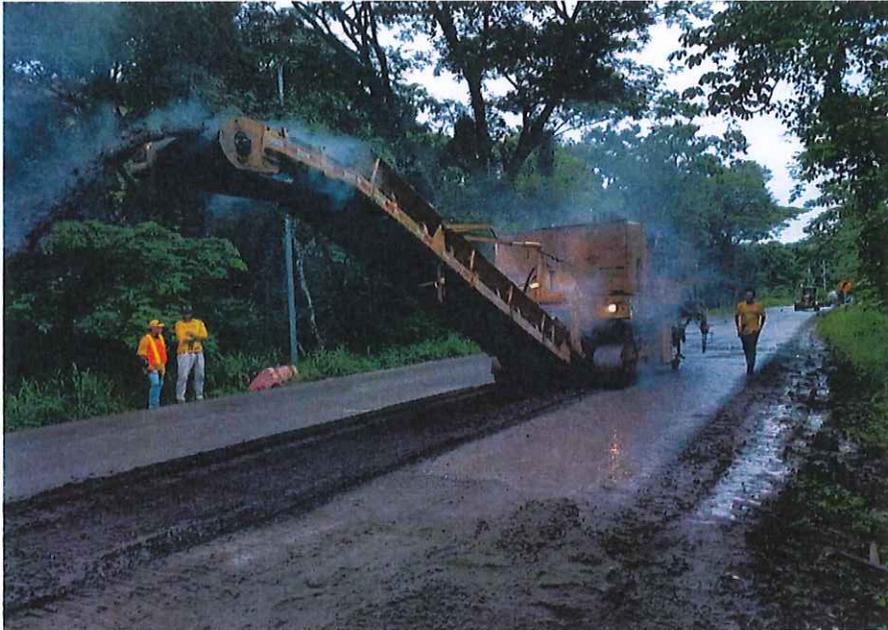
Fotografía No.1 Perfilado de la carpeta existente en un espesor de 15-17 cm, ubicación ruta nacional 4

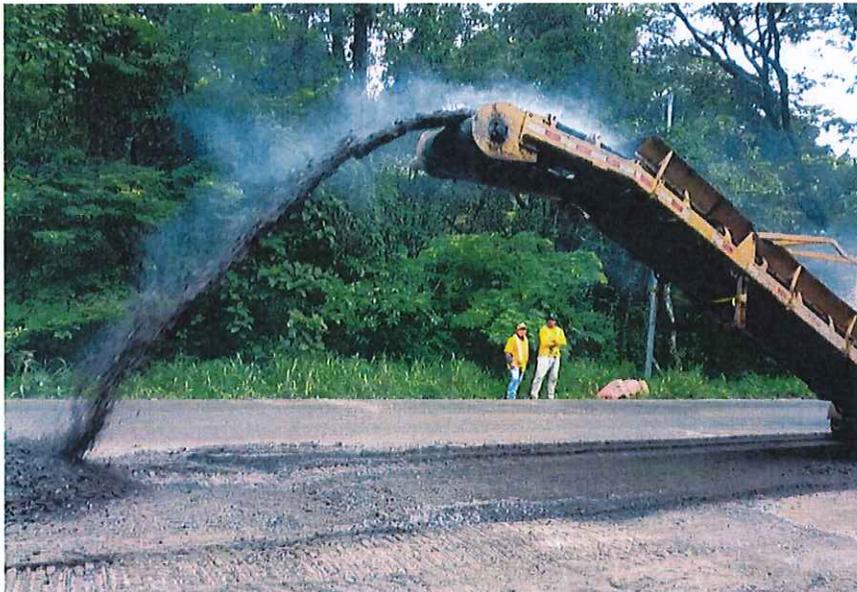
Fotografía No.2 Perfilado de la carpeta existente en un espesor de 15-17 cm sin retirar el material, por lo que el mismo se conforma y compacta para colocar posteriormente el cemento, ubicación ruta nacional 4.

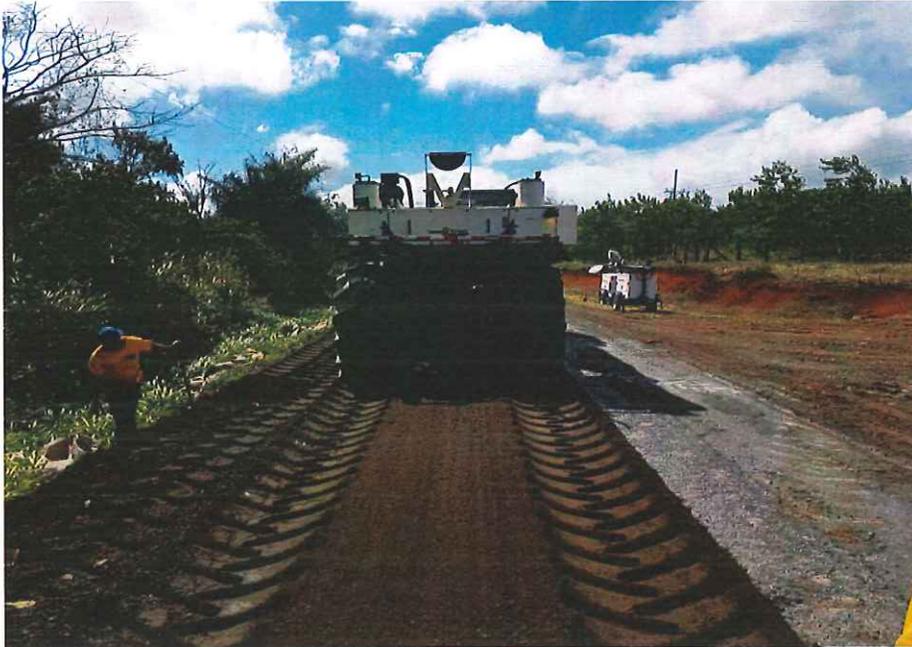
Fotografía No.3 Colocación y homogenización de cemento por medio de la recuperadora en un espesor de 30 cm según diseño (incluyendo el material ya perfilado previamente), para posterior a esto, compactar y reacondicionar la superficie final donde se colocara la nueva carpeta asfáltica.

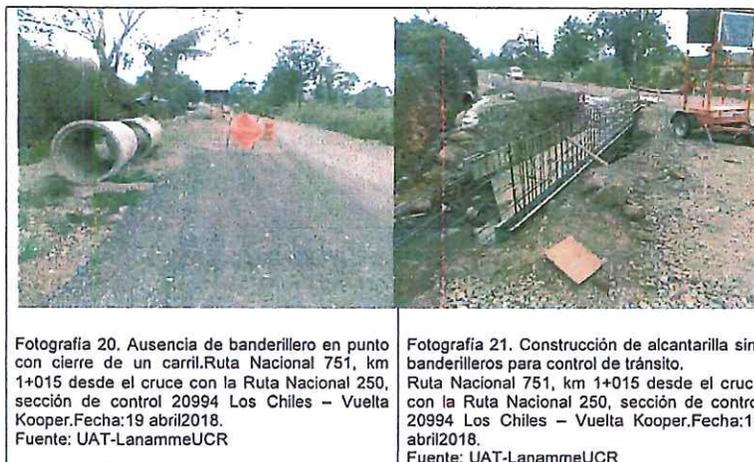
Hallazgo N° 3. Se evidenciaron algunos frentes de obra sin adecuado control temporal de tránsito.

En cuanto este hallazgo, el Administrador Vial informa que en el sitio identificado, siempre que el Contratista mantuvo presencia de su cuadrilla, existió la debida regulación de tránsito por medio de banderilleros. Las fotografías del equipo auditor corresponden a un momento en el que no se ejecutaban trabajos propiamente en el sitio de la alcantarilla de cuadro (Consta en la revisión de los folios 028 y 029, libreta de campo Inspector Hugo Perez y en los folios 074 y 075 del inspector de campo Rafael Pérez), sin embargo, en el lugar existían varios elementos o dispositivos de señalamiento, para advertir a los usuarios del cierre de carril, y que se mantenía un paso regulado sin necesidad de tener personal de banderilleros en el lugar. Existían dispositivos como delineadores, señales tipo Chevron, trafitambos, rotulación, flecha luminosa; para lo cual el sitio estaba totalmente identificado, tanto de día como de noche, y ubicado en un sector de una recta, por lo que al paso de los usuarios nunca se presentó ningún incidente ni queja al respecto mientras se mantuvo la regulación de este tipo en el lugar identificado por el equipo auditor.

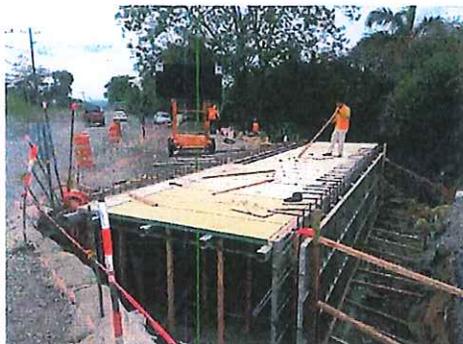
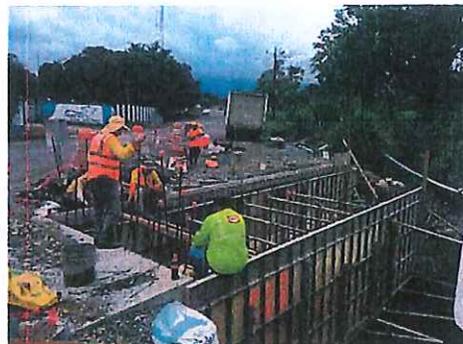
Fotografías de las obras en mes de junio 2018, en las cuales consta la presencia de la cuadrilla, la regulación de tránsito con banderilleros y los dispositivos de seguridad al paso por el sitio de las obras.

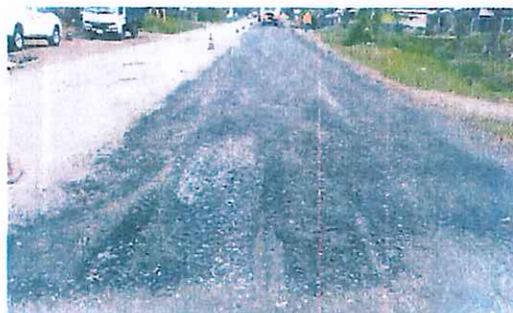
colocado una protección temporal antes de la colocación de la capa de ruedo final. Sin embargo, al momento de la colocación de la capa asfáltica final, se observó el lanzamiento de mezcla asfáltica antes de la colocación con la pavimentadora. La mezcla asfáltica colocada como “traba” se puede observar considerablemente segregada (Fotografía 33), contaminada con material orgánico, y algunas partículas que no pertenecen al material bituminoso (partículas más claras, sin recubrimiento de asfalto). Cabe destacar que mediante labores de topografía, el nivel final de la base construido debió haber quedado bien acabado antes de la colocación de la capa protectora con imprimación con emulsión asfáltica y material de secado. Sin embargo, el uso de mezcla asfáltica como material para traba puede afectar negativamente la regularidad superficial lograda en la base, excepto si ha obtenido un grado de deterioro considerable por una exposición prolongada al tránsito o si no se ha protegido adecuadamente.

Hallazgo N° 5. Se colocan capas delgadas de prenivelación o de “traba” en sitios donde se hacen perfilados y donde se construyeron bases mejoradas o estabilizadas.

Fotografía 33. Mezcla asfáltica lanzada en la superficie sobre una base mejorada con cemento. Ruta 751, Sección de control 20994, Los Chiles R.250 – Vuelta Kooper R.4). Km 0+285. Fecha 31 mayo 2018.
Fuente: UAT-LanammeUCR.

Para este hallazgo en la Ruta N° 751, igualmente, el Administrador Vial hace referencia al oficio AV (6-1)-2018-0118 Observaciones sobre el Mejoramiento con Cemento en la Ruta N° 140 (22 de marzo de 2018), en el cual también se trata el tema de las pre nivelaciones con mezcla asfáltica, situación de la cual la Dirección Regional y la Empresa Contratista han estado al tanto de las observaciones de la inspección, pero si es evidente que es una práctica que se sigue manteniendo en estos casos, por lo que el hallazgo del equipo auditor es correcto en ese sentido de la manipulación de esa capa previa a la colocación de la mezcla asfáltica, por lo que el Administrador Vial no desea expresar ninguna argumentación extra al tema tratado en el informe preliminar.
