Informe: LM-PI-AT-88-2018

PRÁCTICAS CONSTRUCTIVAS EN OBRAS DE CONSERVACIÓN VIAL DE LA RED VIAL NACIONAL PAVIMENTADA

LICITACIÓN PÚBLICA 2014LN-000018-0CV00

Preparado por:
**Unidad de Auditoría Técnica
LanammeUCR**

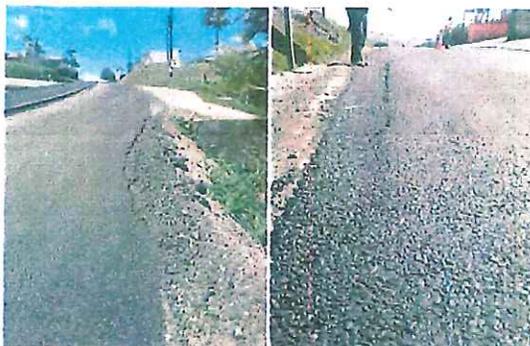
Fotografía 35. Capa delgada de mezcla asfáltica de 2cm colocada como capa de prenivelación antes de la capa asfáltica de 8cm final. Ruta 140, Sección de control 20661, Ciudad Quesada – La Marina. Km 3+300 y 3+260. Fecha 22 de marzo 2018.
Fuente: UAT-LanammeUCR.

Esta situación fue reportada por el administrador Vial mediante el oficio AV (6-1)-2018-0118 Observaciones sobre el Mejoramiento con Cemento en la Ruta No.140, por lo que agradecemos revisar el oficio que se envió a la Dirección Regional.

Las deficiencias reportadas en el informe preliminar, fueron reparadas por la Empresa Contratista y el Administrador Vial informa que en ese tramo del hallazgo del equipo auditor, está pendiente a la fecha la colocación de la sobrecapa final respecto al diseño aprobado y sujeto a medición del parámetro IRI para la aceptación y cumplimiento de la nueva estructura de pavimento. Tomaremos como referencia la información del equipo auditor, para volver a revisar ese sector, previo a las obras de colocación de la carpeta asfáltica.

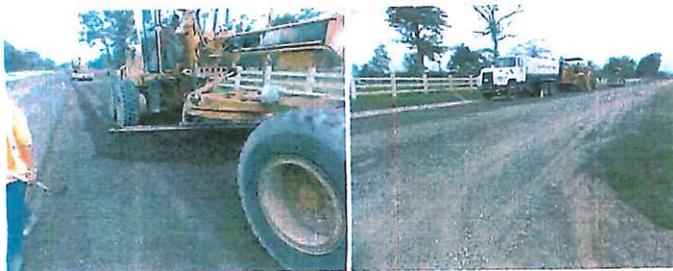
Hallazgo N° 6. Se evidenció ausencia de inspección en diferentes frentes de obra de Conservación Vial de la Red Vial Pavimentada.

Fotografía 44. Actividad de reacondicionamiento de calzada sin inspección. Ubicación: Ruta Nacional 751, km 2+425 desde intersección con Ruta Nacional 250, SC 20994, Los Chiles (R 250) - Vuelta de Kooper (R 4). Fecha: 19 de abril de 2018.
Fuente: LanammeUCR.

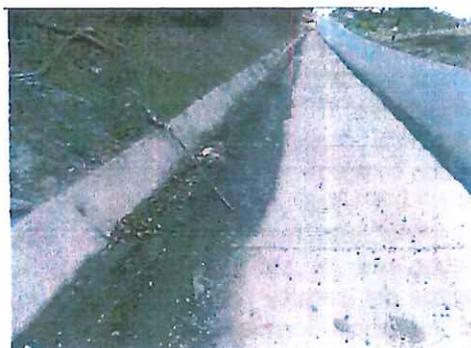
Hallazgo N° 7. Se evidenció acumulación de material granular sin eliminar en las cunetas de varias rutas nacionales producto de las intervenciones de conservación vial.

Fotografía 48. Material granular acumulado a lo largo de la cuneta por un tramo mayor a 50 m. Ruta Nacional 140, km 8+000 desde lazo con RN141, SC 20661, Ciudad Quesada (RN 141) - La Marina (RN 748). Fecha: 19 de abril 2017. Fuente: UAT- LanammeUCR

Respecto a este hallazgo, el Administrador Vial informa que se le hizo a la empresa contratista varias observaciones sobre la limpieza de las cunetas posterior a las actividades de perfilado y colocación de sobrecapa, situación que la empresa contratista atendió posterior a la finalización de dichas obras y efectivamente, pudimos verificar que la limpieza fue realizada con cuadrillas de la Constructora MECO S.A.

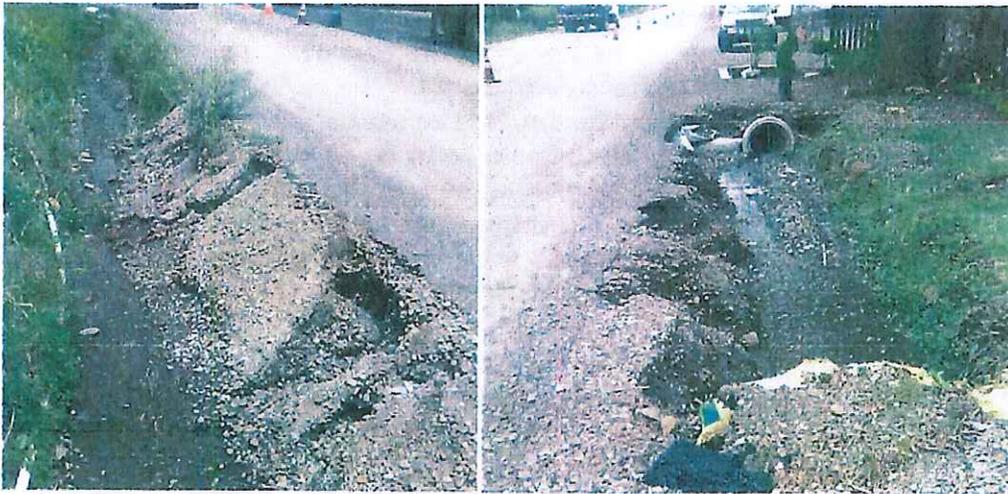
Observación N°2. Existe riesgo deterioro de obras de rehabilitación por la condición lateral existente.

Fotografía 64. Condición lateral riesgosa de las obras de rehabilitación. Ruta 751, Sección de control 20994, Los Chiles – Vuelta Kooper. Km 0+320. Fecha 31 de mayo 2018.
Fuente: UAT-LanammeUCR.

Con referencia a esta observación en la Ruta N° 751, la misma es válida por parte del equipo auditor, sin embargo, lo reportado corresponde a obras provisionales y una vez concluida la colocación de la sobrecapa asfáltica en junio anterior, se incorporó una cuadrilla de la contratación LP-17, para construir estructuras de cabezales y hacer revestimientos en concreto, en canales y conexiones del manejo superficial de las aguas de la sección de control intervenida. A la fecha se mantiene la presencia de dicha cuadrilla y con las estructuras de drenaje que se están construyendo se asegura que la condición lateral riesgosa para las obras de rehabilitación en la ruta, están siendo solventadas de manera rápida y oportuna, garantizando que la nueva estructura de pavimento no estará sujeta a ninguna falla o problema por acción de las aguas que se conducen por la vía.
