# Programa de Infraestructura del Transporte (PITRA)

LM-PI-UP-PN13-2014

## FISCALIZACIÓN DEL PUENTE SOBRE EL RÍO PARRITA RUTA NACIONAL No. 34

1. Informe: LM-PI-UP-PN13-2014		2. Copia No. 1
3. Título y subtítulo: INSPECCIÓN DEL PUENTE SOBRE EL RÍO PARRITA RUTA NACIONAL No. 34		4. Fecha del Informe 01 de diciembre de 2014

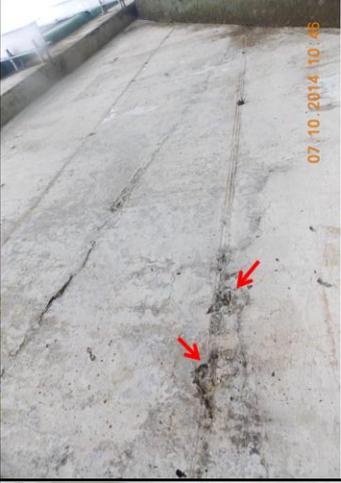
**Figura 12.** Fractura del muro de recubrimiento del talud norte del relleno de aproximación oeste.

NOTA		Fractura del muro de recubrimiento en el relleno de aproximación oeste.		7		10 2014	
UBICACION		Fractura del muro de recubrimiento en el relleno de aproximación oeste.		DIA		7		MES		AÑO

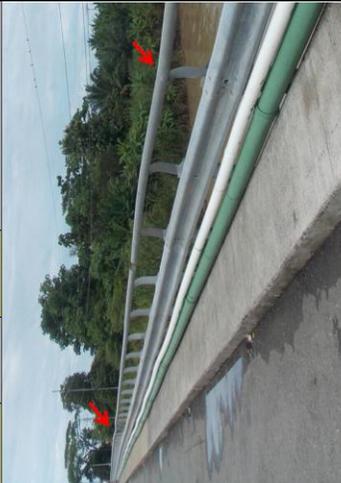
NOTA	Deformación de la baranda y paso de tuberías de servicios públicos por la acera.		DIA	MES	AÑO	NOTA	Ausencia de capataces sobre la línea de centro y demarcación horizontal borrosa.		DIA	MES	AÑO
	7	10	2014	7	10	2014			7	10	2014
No.	16	UBICACION	Superficie de rodamiento	No.	17	UBICACION	Sistema de drenaje	No.	18	UBICACION	Acceso este

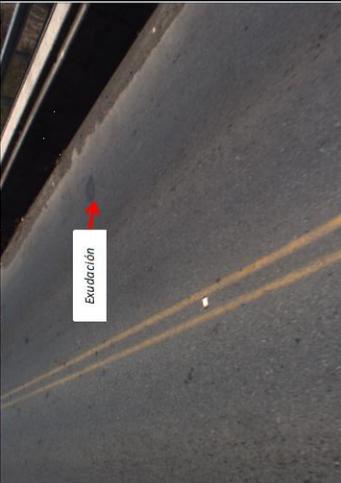
NOTA	Exudación en la superficie de rodamiento.		DIA	MES	AÑO	NOTA	Tubos de extensión del drenaje de la superestructura de longitud insuficiente.		DIA	MES	AÑO
