Programa de Infraestructura del Transporte (PITRA)

LM-PI-UP-PN15-2014

FISCALIZACIÓN DEL PUENTE SOBRE EL RÍO AGUJAS RUTA NACIONAL No. 245

Preparado por:
Unidad de Puentes

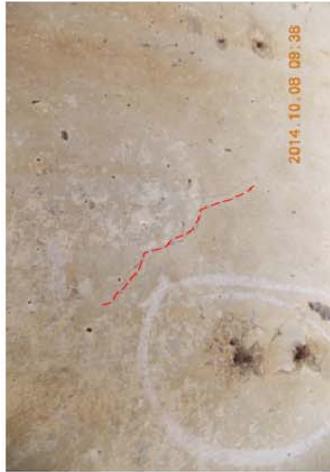
5.2. Bastiones y aletones	<p>Se observaron filtraciones de agua producto del mal estado de las juntas de expansión (ver figura 11).</p> <p>En una llave de corte del bastión No. 1 se observaron agujeros y grietas (ver figura 12).</p>	<p>Las filtraciones pueden llevar a un deterioro de los componentes de los bastiones.</p> <p>Inadecuado funcionamiento de la llave de corte en caso de sismo.</p>	<p>Ver recomendación 3.3 Juntas de expansión.</p> <p>Reparar daños observados en la llave de corte.</p>

Figura 12: Presencia de grietas y agujeros en las llaves de cortante del bastión 1.

NOTA	Presencia de grietas y agujeros en las llaves de cortante del bastión 1	NOTA	Filtraciones de agua y vegetación en bastión	NOTA		NOTA		NOTA		NOTA		NOTA	
DIA	8	MES	10	AÑO	2014	DIA	8	MES	10	AÑO	2014	DIA	8
MES	10	AÑO	2014	DIA	8	MES	10	AÑO	2014	DIA	8	MES	10
AÑO	2014	DIA	8	MES	10	AÑO	2014	DIA	8	MES	10	AÑO	2014

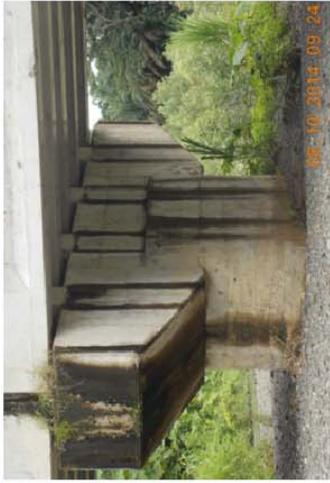
5.4. Pilas (viga cabezal, cuerpo)	En la pila se observaron filtraciones e inclusive vegetación producto del mal estado de las juntas de expansión (ver figura 13).	Las filtraciones pueden llevar a un deterioro de los elementos de la pila tanto en el concreto como el acero de refuerzo. La vegetación genera agrietamiento en el concreto y acumulaciones de humedad.	Mantenimiento de la superficie de la pila. Inspección detallada luego de una limpieza para evaluar su condición estructural Ver recomendación 3.3 Juntas de expansión.
