Informe: LM-PI-AT-92-2017

## PRÁCTICAS CONSTRUCTIVAS EN OBRAS DE CONSERVACIÓN VIAL DE LA RED VIAL NACIONAL PAVIMENTADA

CONTRATACION DIRECTA 2014CD-000140-0CV00  
LICITACIÓN PÚBLICA 2014LN-000018-0CV00  
LICITACIÓN PÚBLICA 2014LN-000017-0CV00

## INFORME DE AUDITORÍA TÉCNICA EXTERNA

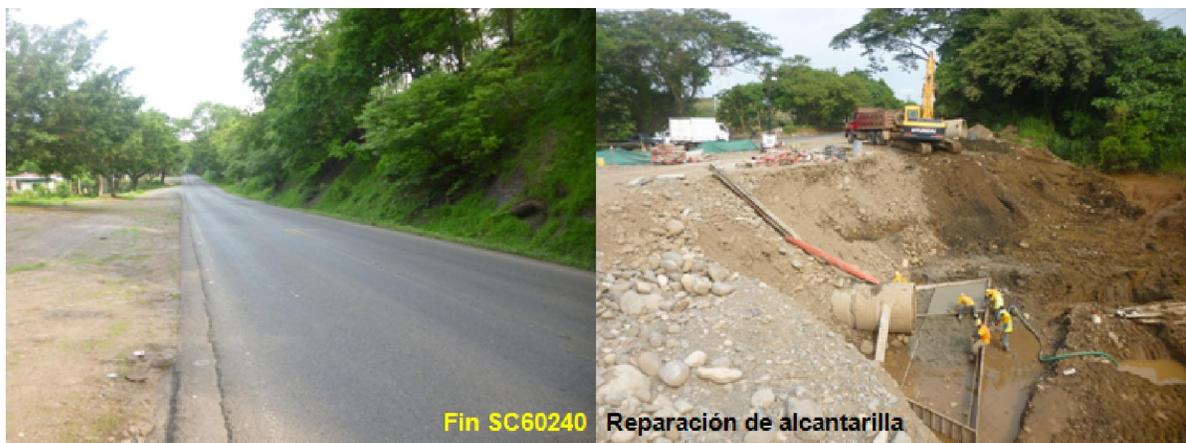
Figura 3. Fotografías que muestran el final de la Sección de Control 60240 y labores de reparación de alcantarilla. Fecha: 26 de mayo de 2017.

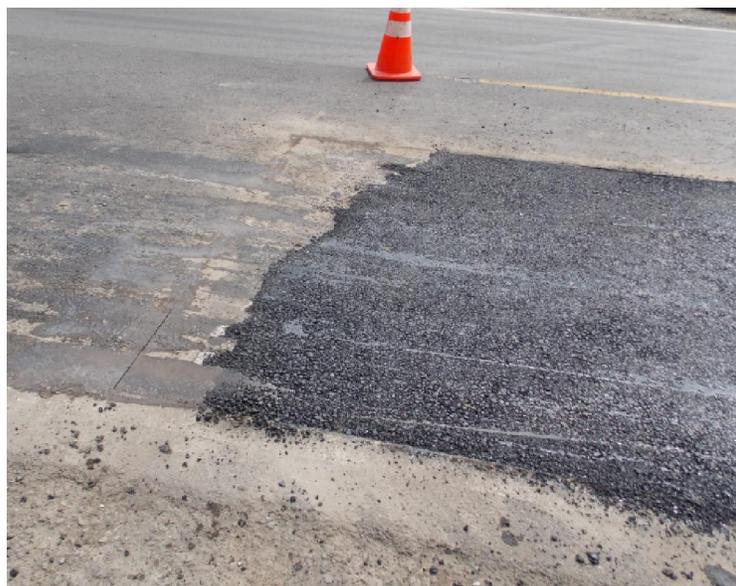
Por otro lado, en el mismo bache, se observó que no se había preparado toda el área cortada para realizar el bacheo, debido a que no se extrajo todo el material existente, dejando un lado del bache con una junta irregular y con un corte en la superficie sin intervenir (ver Fotografía 47). Como ya es conocido, al realizar un bacheo, es importante la forma del bache y aún de mayor importancia garantizar juntas regulares, con paredes verticales que logren un confinamiento adecuado de la mezcla asfáltica.

Fotografía 47. El total del área cortada no se reparó. Queda una junta irregular. Ruta Nacional 32, Sección de control 70471. Entrada a San Miguel – Río Toro. Km 1+350 desde entrada a RN 803 (Estrada). Fecha 28 de abril 2017.

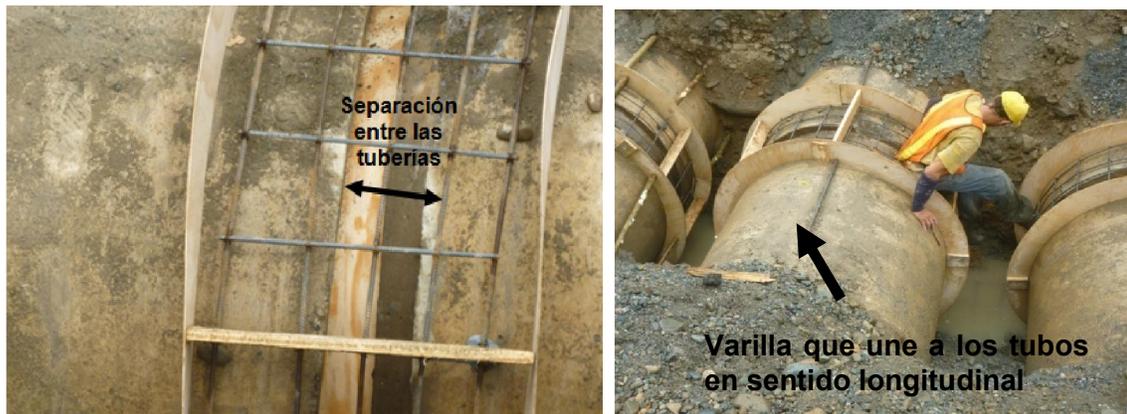
Se evidenció que la separación existente entre tubos superaba los 20 cm siendo en la parte inferior de los tubos mayor (hasta de 26 cm). En estas condiciones se estaba colocando una formaleta para el colado de concreto reforzado con algunas varillas de acero, para formar anillos para unión de los tubos, de aproximadamente 70 cm de ancho. Adicionalmente, se colocó una varilla longitudinal externa e independiente al anillo, para sujetar ambos tubos entre sí antes del colado del concreto. Esta varilla longitudinal sujetaba ambos tubos por medio de perforaciones hechas en la parte superior de los tubos. Al quedar parte de esta varilla fuera del anillo de concreto, quedaría expuesta a la humedad del material granular y en consecuencia a corrosión, tal como se nota en las siguientes fotografías.

Fotografía 48. Separación de las tuberías de concreto que conforman la alcantarilla. Ambos tubos se sujetan entre sí por una varilla. Ubicación: Ruta Nacional 241, Sección de control 70211, Pueblo Nuevo - Beverley, km 7+100. Fecha: 21 de marzo de 2017. Fuente: UAT-LanammeUCR.

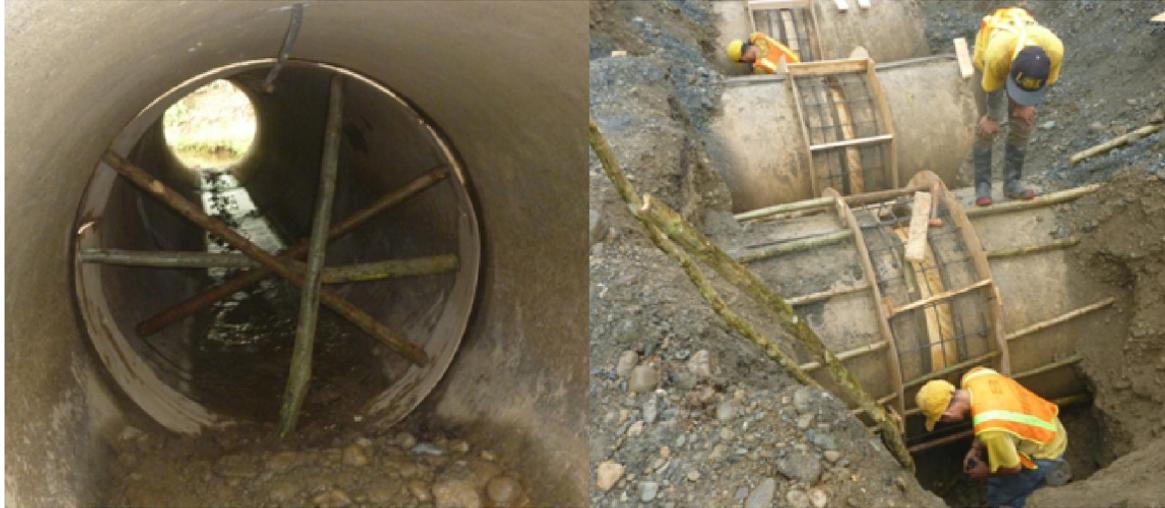
Para la colocación del encofrado se utilizó madera delgada con algunos separadores de madera de mayor grosor y se apuntaló con elementos como ramas tanto en la parte externa e interna de los tubos. Por otra parte, la separación del acero de refuerzo con los tubos se hizo con piedras para asegurar recubrimiento. El concreto que se utilizaría sería de 225 kg/cm<sup>2</sup>, según indicaciones del inspector de sitio.

Fotografía 49. Apuntalado de enconfrado. Ubicación: Ruta Nacional 241, Sección de control 70211, Pueblo Nuevo - Beverley, km 7+100. Fecha: 21 de marzo de 2017.  
Fuente: UAT-LanammeUCR.

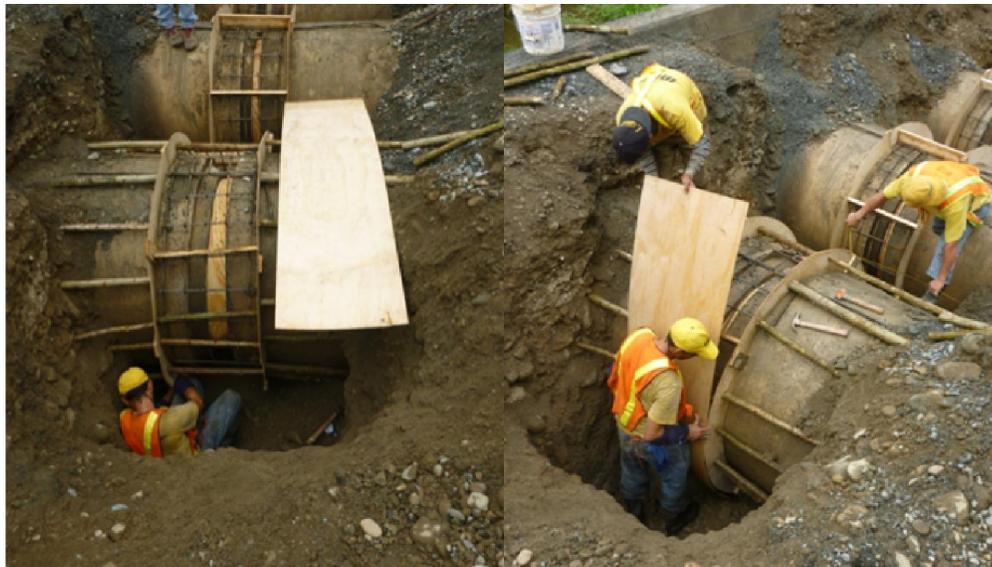
Fotografía 50. Colocación de tapa externa del enconfrado. Ubicación: Ruta Nacional 241, Sección de control 70211, Pueblo Nuevo - Beverley, km 7+100. Fecha: 21 de marzo de 2017.  
Fuente: UAT-LanammeUCR.

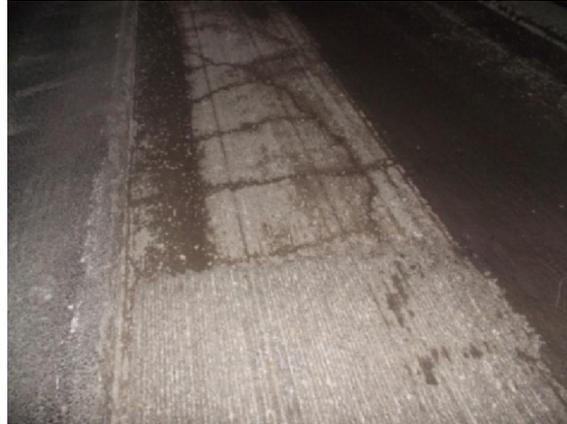
Sobre este último aspecto, es importante mencionar que la Ruta Nacional 1 en la Sección de Control 60240 presenta espesores considerables de mezcla asfáltica, lo cual es una consecuencia directa de la superposición de mezcla asfáltica en esta superficie a través de los años. De este modo, la carretera cuenta con grietas profundas a tal punto que algunas veces no es factible perfilar el pavimento hasta la profundidad de todas las grietas. Ejemplo de esto se muestra en la Fotografía A1, donde las labores de bacheo a profundidad parcial señaladas en el presente informe, no abarcaron la profundidad de las grietas a pesar de que el ítem bacheo a profundidad parcial *“no limita el espesor de fresado”*.

Fotografía A1. Tramo de la carretera perfilado 15 cm, listo para la colocación de mezcla asfáltica mediante el renglón de pago bacheo a profundidad parcial con mezcla asfáltica en caliente. Ruta 1, km 0+937 desde el cruce con la Ruta Nacional 603, Sección de control 60240 Límite provincial Puntarenas/Guanacaste – Límite cantonal Montes de Oro/Puntarenas. Fecha: 15 de febrero de 2017. Fuente LanammeUCR.
