Proyecto: LM-PI-AT-011-2013

**EVALUACIÓN DE LA REGULARIDAD SUPERFICIAL RESULTANTE
DE LAS INTERVENCIONES DE CONSERVACIÓN VIAL EN LA
RUTA NACIONAL 32**

**TRAMO PUENTE RÍO VIRILLA-INTERSECCIÓN CON RUTA
NACIONAL 4**

INFORME

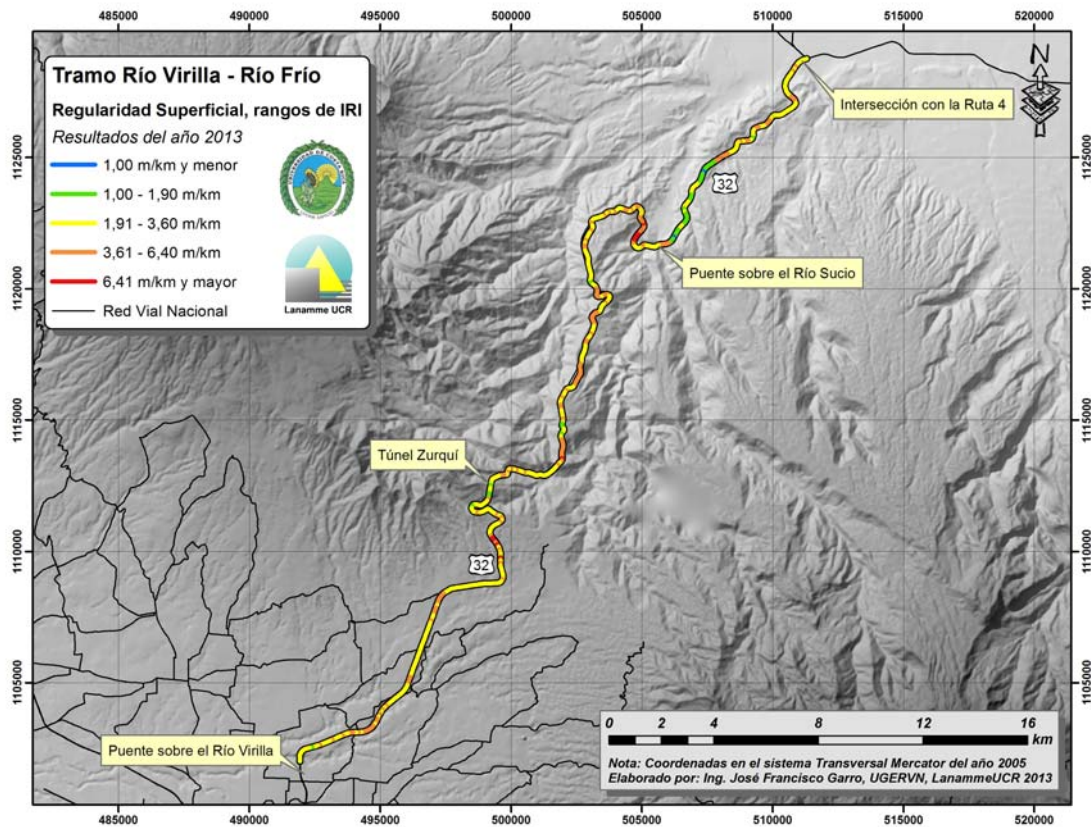
Figura 5. Resultados de la medición del IRI en la Ruta Nacional 32, tramo Río Virilla-Cruce Ruta Nacional 4. Fuente: LanammeUCR.

El ensayo realizado abarcó la medición del IRI desde el Puente sobre el Río Virilla hasta la Intersección con la Ruta Nacional 4, el día 11 de febrero de 2013, obteniéndose los siguientes resultados (ver Figura 5).

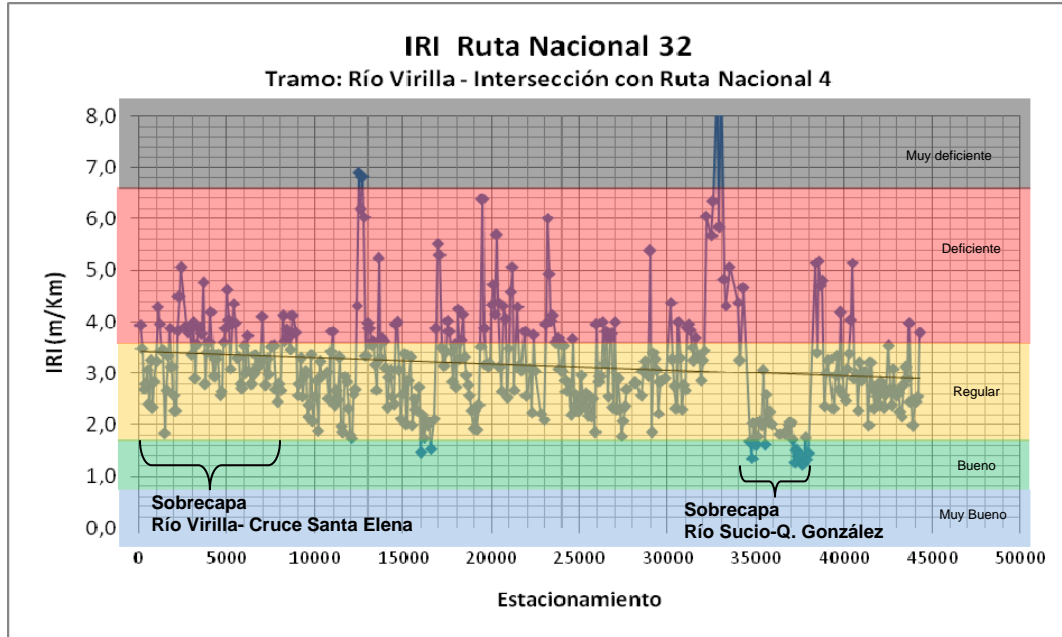
Figura 6. Resultados de la medición del IRI en la Ruta Nacional 32 medido el 11/02/2013, tramo Río Virilla-Intersección Ruta Nacional 4. Fuente: LanammeUCR.

En los siguientes gráficos (Figuras 6 y 7) se muestran los resultados del ensayo I-133-13 (Ver Anexo B) realizado al , tramo Río Virilla-Cruce Ruta Nacional 4 y viceversa en la Ruta Nacional 32.

Los colores mostrados en los gráficos anteriores representan la categorización mostrada en el Cuadro 3. De este modo el rango azul muestra la condición "muy buena", el rango verde "buena", el rango amarillo "regular", el rango rojo "deficiente" y por último el gris señala los puntos de IRI en condición "muy deficiente".

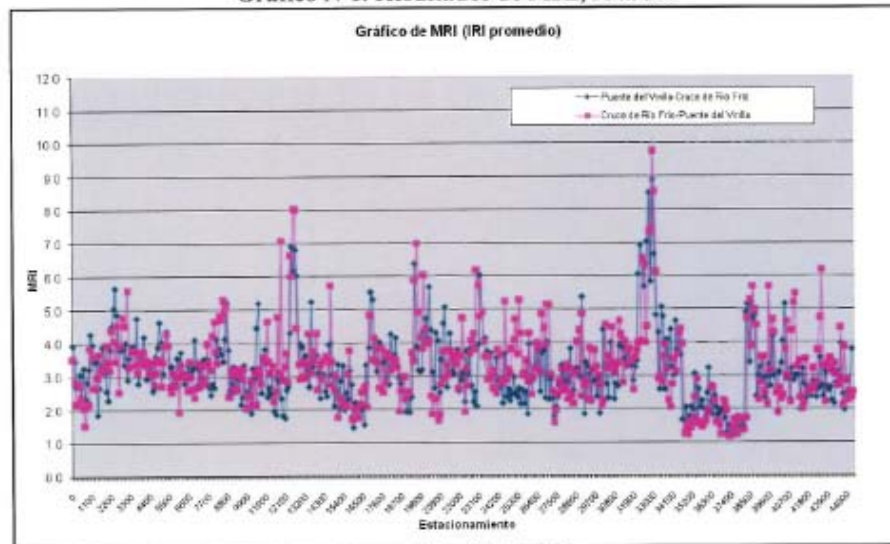
Universidad de Costa Rica
Laboratorio Nacional de Materiales y Modelos Estructurales
Gráfico N°1. Resultados de MRI, ruta 32.

Nota: El 0+000 esta ubicado en en Puente sobre el Río Virilla
