PROYECTO "CUATRO CUADRANTES"

INFORME DE LABORATORIO

TOMO I CONTROL DE AVANCE FISICO

14 de Junio de 1999
LM-PMR-M-68-99

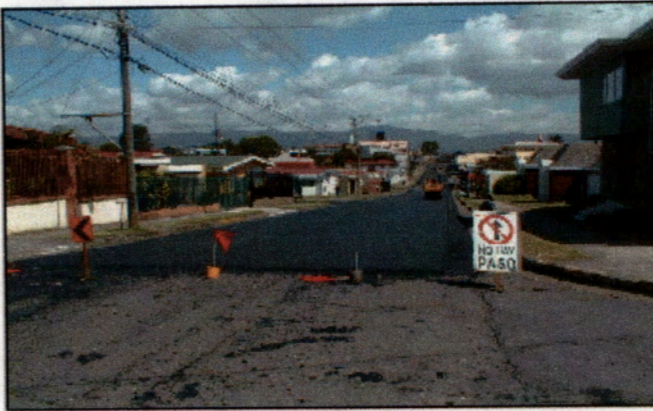
Fotografía 4:
Vista general de calle recarpeteada. Nótese señalamiento para cierre de vía.

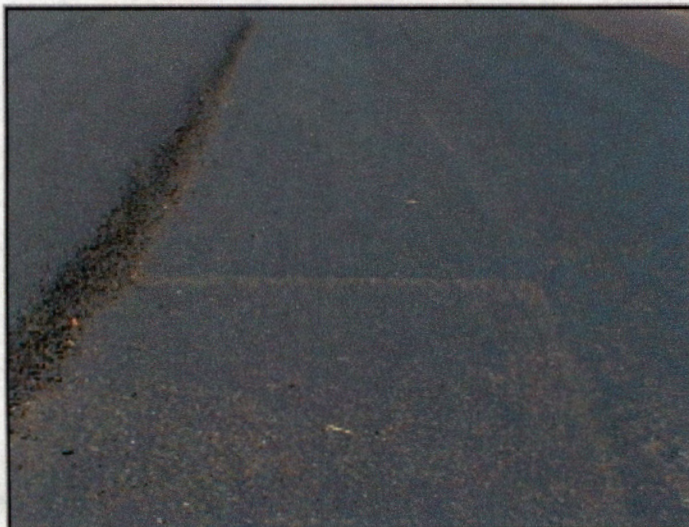
Fotografía 3:
Reparaciones de la carpeta existente
(Bacheo Menor).

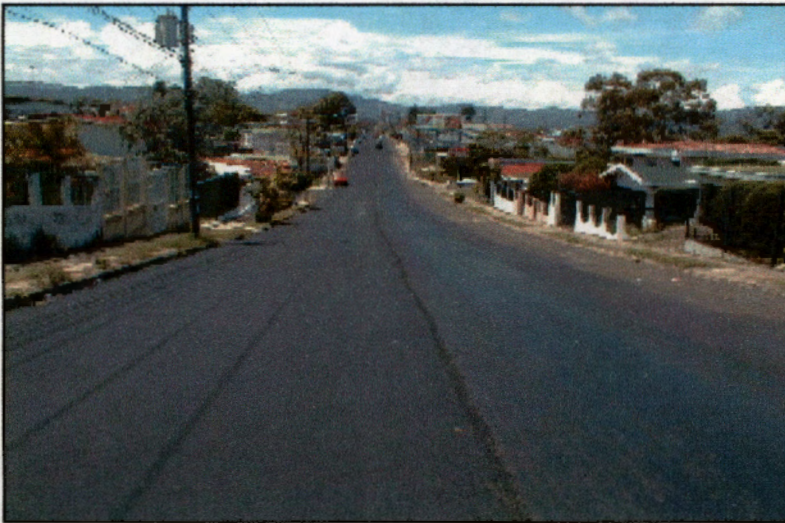
Fotografía 5:
Vista general de trabajos de recarpeteo.

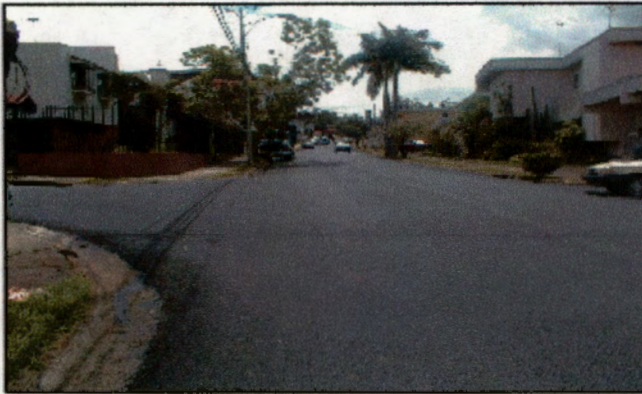
Fotografía 1:
Vista general de los trabajos de recarpeteo de la ruta Pops-C.C. Plaza Cristal. Se presenta detalle del acabado en las boca-calles

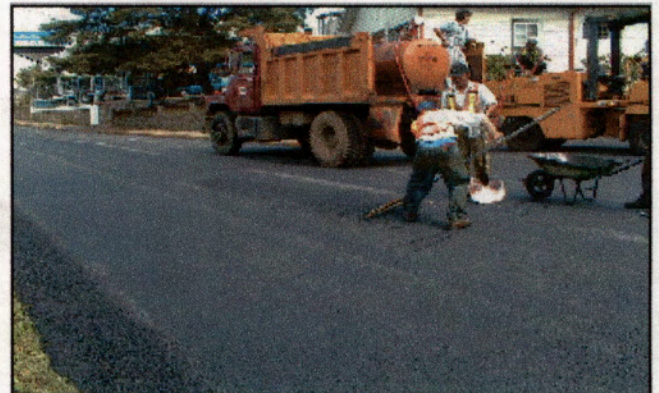
Fotografía 2:
Trabajos de corrección de acabado superficial,
pos colocación de sobre capa.

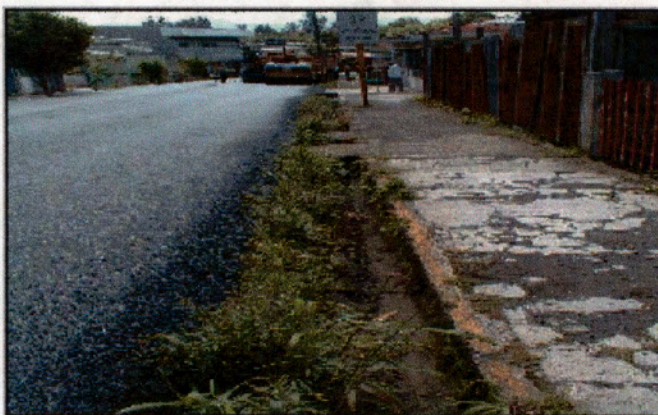
Fotografía 3:
Acabado final de borde de sobre capa

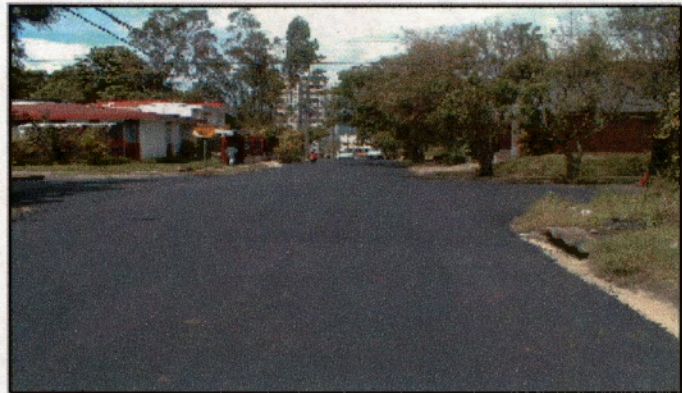
Fotografía 8:
Vista general de trabajos de recarpeteo, nótese buen acabado de bocas de calle.

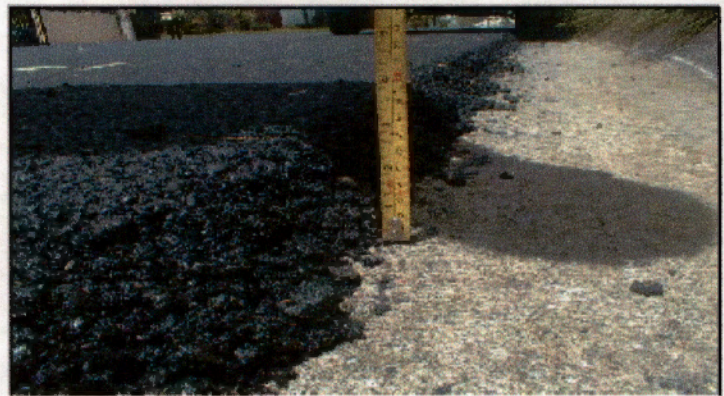
Fotografía 11:
Chequeo de espesor de la sobre capa, espesor
aproximado 5.0 cm.

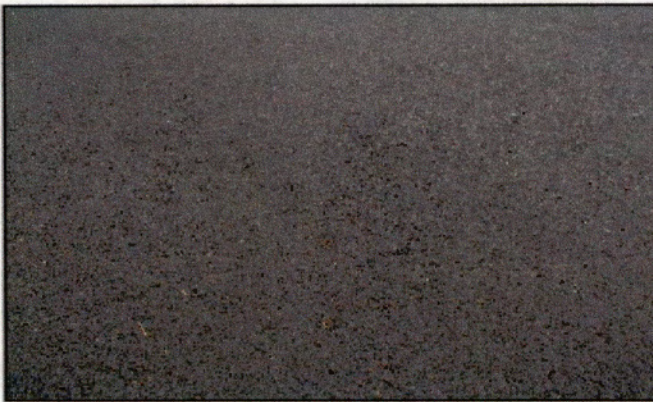
Fotografía 1:
Detalle de acabado superficial de sobre-capa.

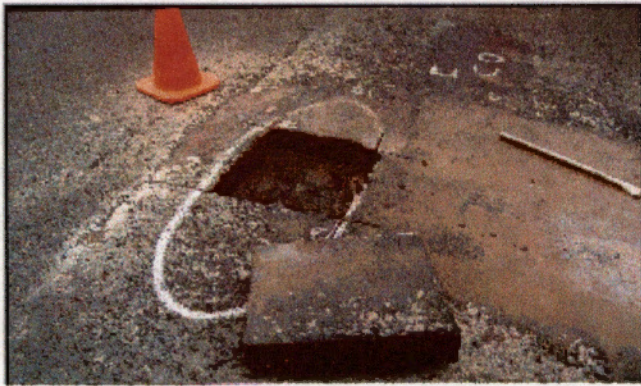
Fotografía 1:
Trabajos de extracción de bloque de sobrecarga para análisis de LANAMME.

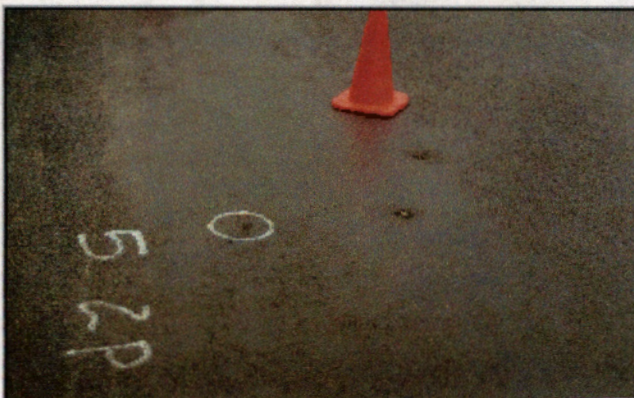
Fotografía 3:
Exudación severa presente en la sobre-capa

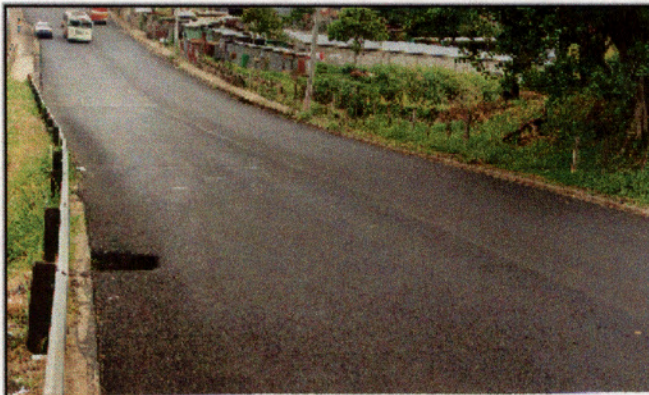
Fotografía 5:
Vista general de exudación en ambos carriles.

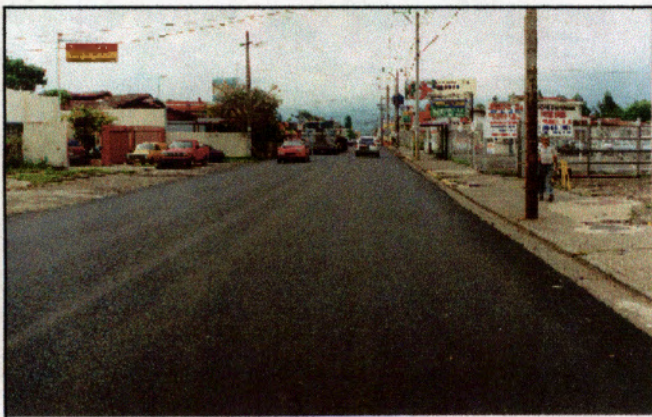
Fotografía 9:
Vista general de acabado de sobrecapa.
