Programa de Infraestructura del Transporte (PITRA)

LM-PI-UP-PN09-2014

FISCALIZACIÓN DEL PUENTE SOBRE EL RÍO REVENTAZÓN RUTA NACIONAL No. 32

1. Informe: LM-PI-UP-PN09-2014		2. Copia No. 1
3. Título y subtítulo: INSPECCIÓN DEL PUENTE SOBRE EL RÍO REVENTAZÓN RUTA NACIONAL No. 32		4. Fecha del Informe 3 de noviembre de 2014

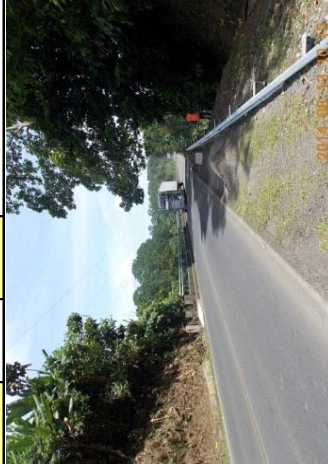
NOTA	No hay rotulación que identifique el puente													
No.	D	UBICACION	Acceso este		No.	E	UBICACION	Acceso este		No.	F	UBICACION	Costado sur

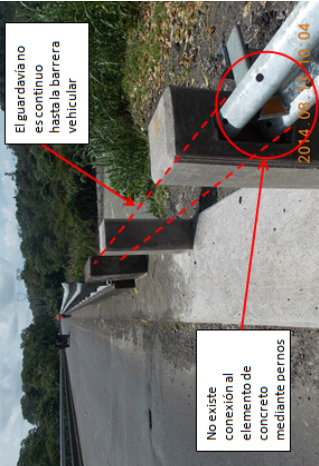
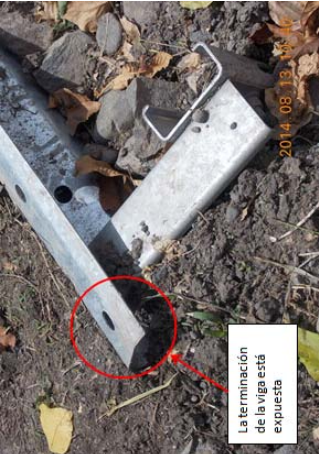
2014.08.13.10.04		2014.08.13.10.08						
NOTA	Acerá 0.55 metros de ancho		El guardavías no es continuo hasta la barrera vehicular		No existe conexión al elemento de concreto mediante pernos		El guardavías no es continuo hasta la barrera vehicular		La terminación de la viga está expuesta		Detalle de conexión de guardavías al terreno		Superficie de rodamiento					
No.	4		UBICACION		Costado norte		5		UBICACION		Costado norte		6

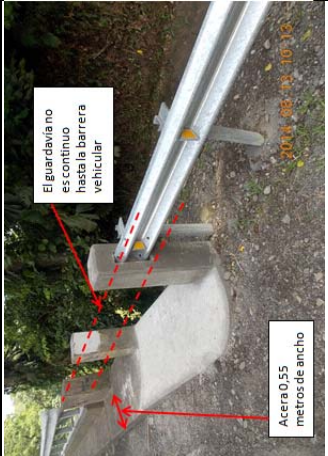
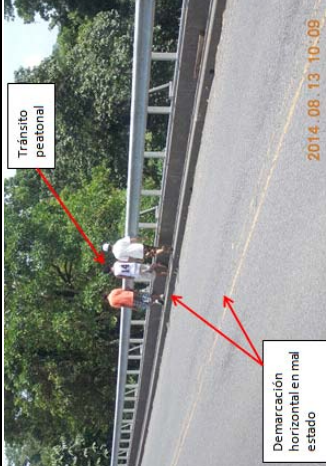
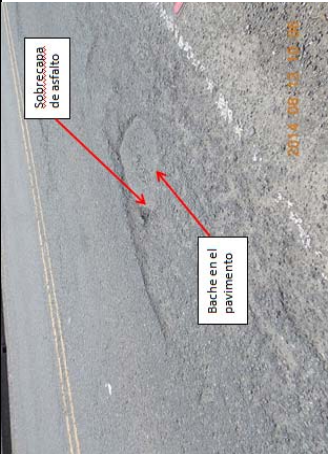
NOTA		Superficie de rodamiento		NOTA		Superficie de rodamiento		
NOTA	Acceso este costado norte		El guardavías no es continuo hasta la barrera vehicular		Demarcación horizontal en mal estado		Tránsito peatonal		Bache en el pavimento		NOTA		Superficie de rodamiento		NOTA		Superficie de rodamiento	
No.	13		8		2014		13		8		2014		13		8		2014

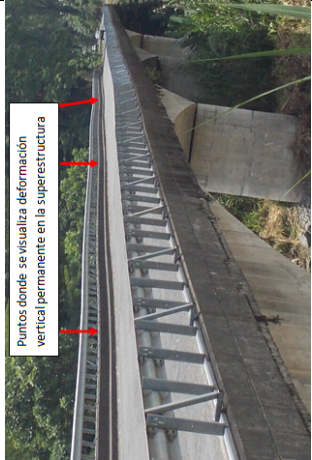
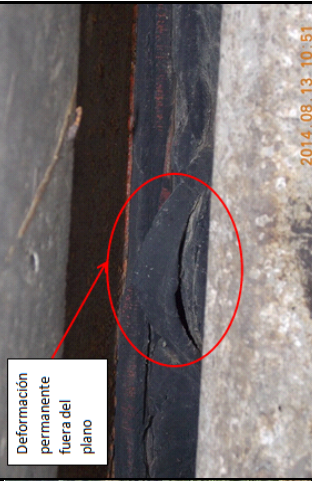
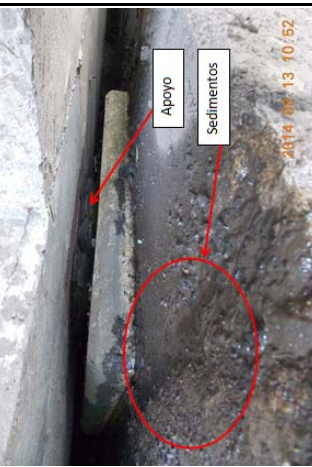
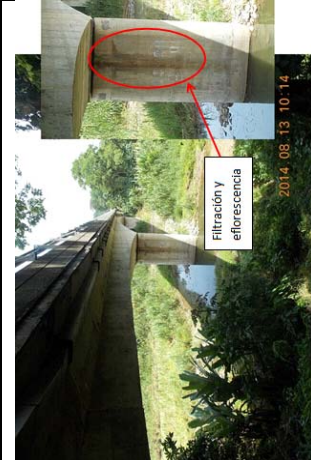
NOMBRE DEL PUENTE		Río Reventazón		LOCALIDAD		PROVINCIA	ADMINISTRADO POR	CONAVI Zona Conservación 5-2		NO. / DIA / MES / AÑO				
No. DE LA RUTA	CLASIFICACION	Primaria	Km		CANTON	Siquires	LATITUD NORTE	6	21.52	1	3			
KILOMETRO	0.000		km		DISTRITO	Siquires	LONGITUD OESTE	83	50.53	FECHA DE CONCLUSION DE CONSTRUCCION				
No.	13	UBICACION			No.	14	UBICACION	No.	15	UBICACION				
NOTA	Deformación permanente visible en la superestructura del puente		Puntos donde se visualiza deformación vertical permanente en la superestructura

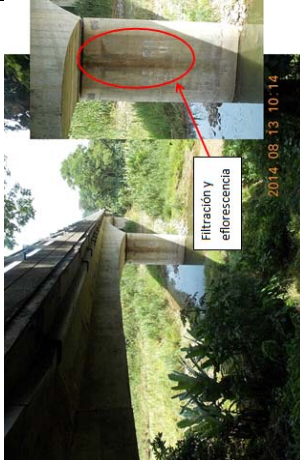
No.	16	UBICACION	Vista de pila 1 desde el acceso este

NOTA	Filtración y eflorescencia				NOTA		NOTA		NOTA		NOTA			
DIA	MES	AÑO	DIA	MES	AÑO	DIA	MES	AÑO	DIA	MES	AÑO	DIA	MES	AÑO
13	8	2014	13	8	2014	13	8	2014	13	8	2014	13	8	2014
