PROYECTO "CUATRO CUADRANTES"

INFORME DE LABORATORIO

VERIFICACION DE LA COMPACTACION EN SITIO

31 DE MAYO, 1999

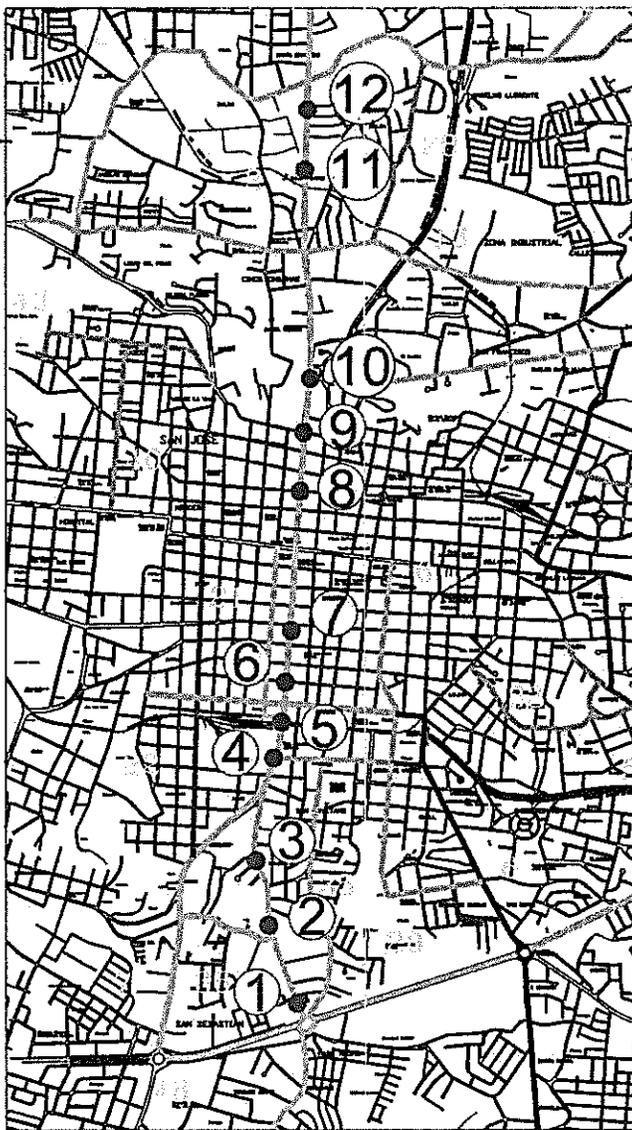
En el recorrido de inspección técnica del pavimento colocado en la calle central de San José y sus prolongaciones al norte y al sur se recopilaron las observaciones técnicas que se presentan en este informe. La figura siguiente presenta los puntos o estaciones de observación que presentan aspectos particularmente preocupantes.

NUCLEO	UBICACION
1	100 m norte Rot. Paso Ancho
2	Frente bodega Improsa
3	Frente Educación Vial
4	Frente Clínica Carit.
5	Esq. noreste Est. al Pacífico
6	Esq. suroeste Clínica Bíblica
7	Frente Iglesia de La Dolorosa
8	Esq. noroeste Iglesia El Carmen
9	50 m Norte antiguo Bar Ballestero
10	Frente al Complejo Kamakiri
11	100 m Norte de la línea del tren
12	30 m Sur Autorama, Tibas

Estación No.1: 100 metros norte de la rotonda Paso Ancho. Se observan secciones muy porosas por las cuales se aprecia agua que está atrapada dentro de la mezcla y que lentamente se va evaporando y sube por calentamiento del sol. Los agujeros de núcleos perforados en esta estación se han cerrado parcialmente por el flujo plástico de la mezcla. En la proximidad de la parada de autobuses se observaron algunas deformaciones longitudinales del pavimento de 1.5 cm medidas con codal de 3 metros. También hay deformaciones transversales en el borde derecho (sentido hacia San José). Las juntas longitudinales de colocación con la pavimentadora se observan muy brillantes, lo cual se puede asociar con el efecto de compactación en los bordes de junta en combinación con un riego excesivo de ligante y una labor deficiente de rastrilleo de los bordes. Esto es característico en todo el recorrido de este proyecto y también contribuye al flujo plástico de esta mezcla.

Estación No.2: Frente a bodega #4 de Improsa carretera Paso Ancho. Se observan secciones muy porosas por donde se aprecia agua atrapada en la mezcla que sale a la superficie. Se nota la salida incipiente de mástico asfáltico en las huellas de las llantas por la acción que produce el tránsito sobre la mezcla. Este fenómeno se extiende por unos 200 metros de longitud en esta estación. Hay algunas marcas de deterioro o desprendimiento de agregados de la superficie y casi todo este tramo muestra una superficie abierta carente de finos.

Estación No. 12. 30 metros antes de Autorama, carretera a Tibás. Se observa una fuga de agua (eso se cree) bajo el pavimento y el agua aflora con flujo continuo muy claro en la superficie en el centro de la calle. Esto denota la permeabilidad de esta mezcla. Se empieza a notar una superficie más brillante en las huellas de paso de vehículos por la salida del mástico asfáltico. Es probable que esta mancha se magnifique con el paso del tiempo porque este tramo tiene solamente 15 días de colocado.

Hay un tramo de 5 m de longitud por 4 metros de ancho donde no se colocó mezcla alguna. Se observó una fuga que no ha sido reparada todavía y que probablemente hizo que se dejara este tramo sin capa de cubrimiento. Sin embargo, este vacío de 8 cm en el pavimento puede provocar problemas de seguridad y deterioro a los vehículos.

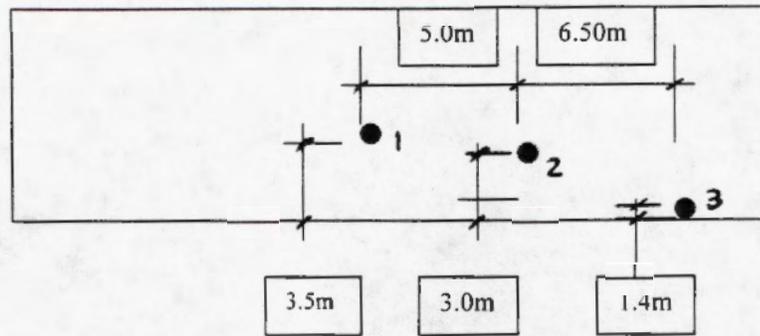
Figura No.1
Ubicación de puntos
100 este restaurante
Panchos, Zapote

2. Para no desaprovechar la visita, se procedió a tomar tres puntos de medición de densidad a 5 cm de profundidad en el mismo sitio que aparece como bache de prueba en el reporte mencionado (o sea unos 100 metros al este del restaurante Panchos, carril derecho). Se escogieron puntos en forma determinística, uno en una zona de textura porosa por donde se apreciaba agua atrapada en el pavimento, el segundo en una zona de textura intermedia y el tercero en una zona aparentemente densa y de superficie lisa. Los tres puntos quedaron señalados en el pavimento con pintura, según el detalle de la Figura 1.

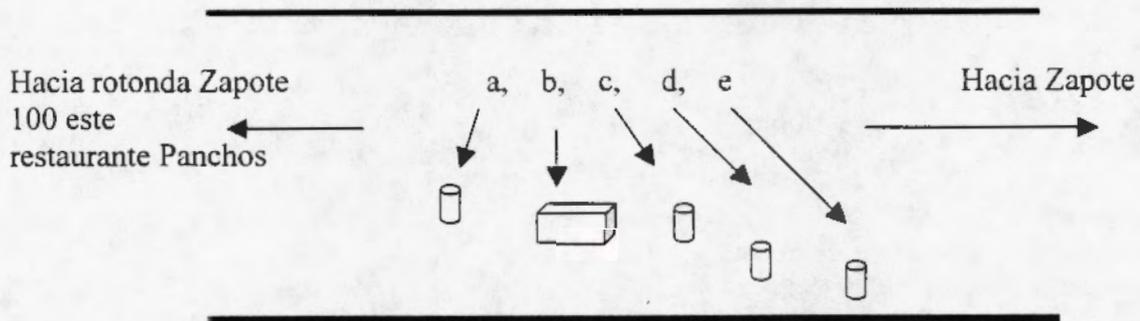
Figura No. 2
Ubicación de extracción de testigos

El Lanamme extrajo cuatro núcleos cercanos al sitio de mediciones y uno correspondiente al punto #2 de mediciones. Adicionalmente se extrajo un bloque de mezcla de 25 x 25 cm de área para analizar las propiedades de la mezcla. En la Figura No. 2 se presenta el esquema de ubicación de los núcleos extraídos.

El punto "d" coincide con el punto #2 donde se midió el día 8 de mayo de 1999.
