Informe LM-AT-59-2019

## EVALUACIÓN DE LAS ACTIVIDADES DE REHABILITACIÓN DE PAVIMENTOS EN LA LICITACIÓN PÚBLICA 2014LN-000018-0CV00

## INFORME DE AUDITORÍA TÉCNICA EXTERNA

**Departamento encargado del proyecto:** Gerencia de Conservación de Vías y Puentes. CONAVI.

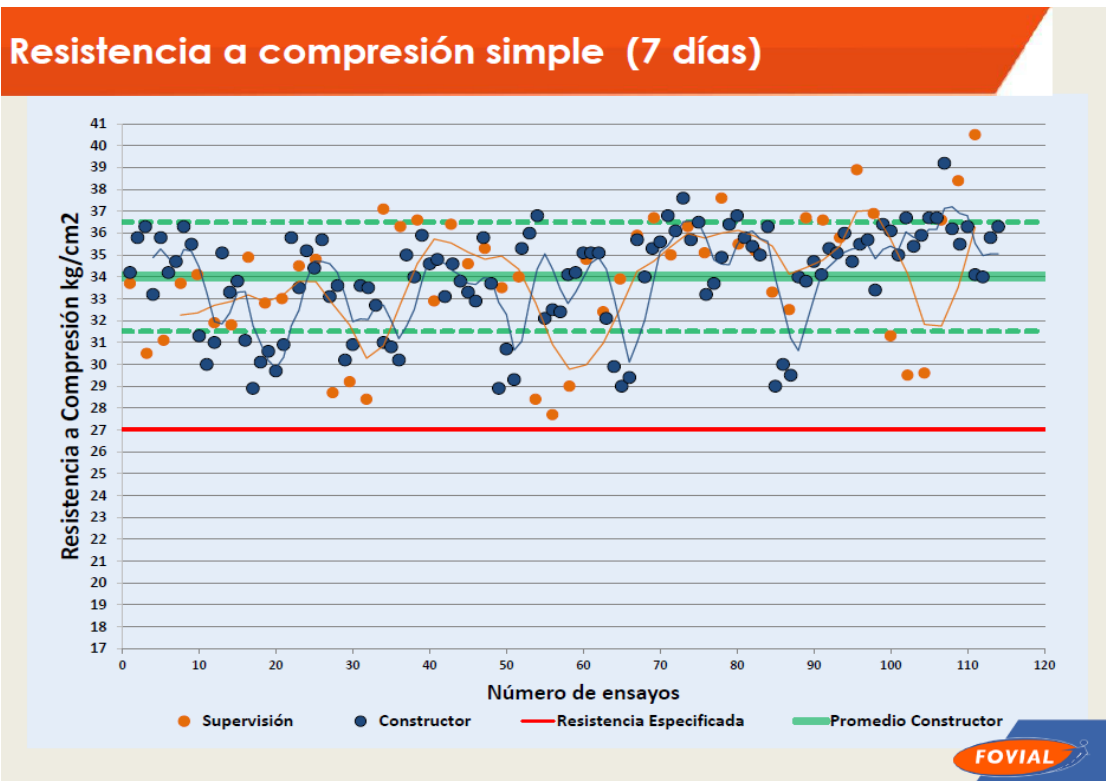
Lo anterior se ejemplifica en la Figura 5 con los resultados de resistencia a la compresión de la base estabilizada de un proyecto de conservación vial de aproximadamente 19 km denominado El Sauce –El Sauce Concepción Norte, en El Salvador. En la Figura 6 se muestra la resistencia requerida del diseño de pavimentos y la resistencia permitida para la aprobación en campo. Se observa que la resistencia obtenida por el contratista dista en menos de 7 kg/cm<sup>2</sup> con la resistencia especificada en diseño y en menos de 2kg/cm<sup>2</sup> en relación con la resistencia permitida en el proceso constructivo y donde es posible observar cualitativamente una baja variabilidad en los datos obtenidos a través de los ensayos realizados.

Figura 5. Resultados resistencia a la compresión El Sauce – El Sauce Concepción Norte, El Salvador  
Fuente: Infovial, 2018

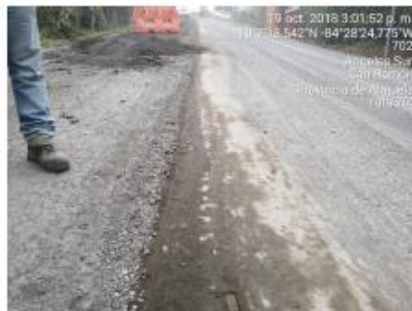
Sobre lo indicado en el informe del traslape en el centro de la vía de los carriles estabilizados se tiene que el equipo utilizado para estabilizar el material tiene un ancho de operación de 2,4 metros y los carriles de la vía tienen un ancho entre 3,15 y 3,30 metros lo que obliga al contratista a tener que hacer dos pasadas con la estabilizadora para abarcar el ancho del carril sobrepasando el centro en el primer carril tratado y tocando con una pasada el borde del carril previamente estabilizado lo que deja una junta entre carriles tratada con cemento como se observa en las fotos siguientes.

Foto No.1 Primer carril estabilizado con traslape.

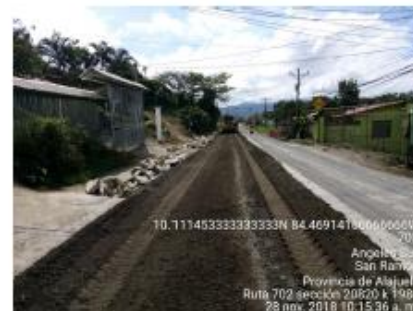
Foto No.2. Carril en proceso hasta el centro de la vía.
