**INFORME DE FISCALIZACIÓN**

LM-PI-UGERVN-10-2013

**RUTA NACIONAL N°303**

**MURO DE CONTENCIÓN MATA DE CAÑA**

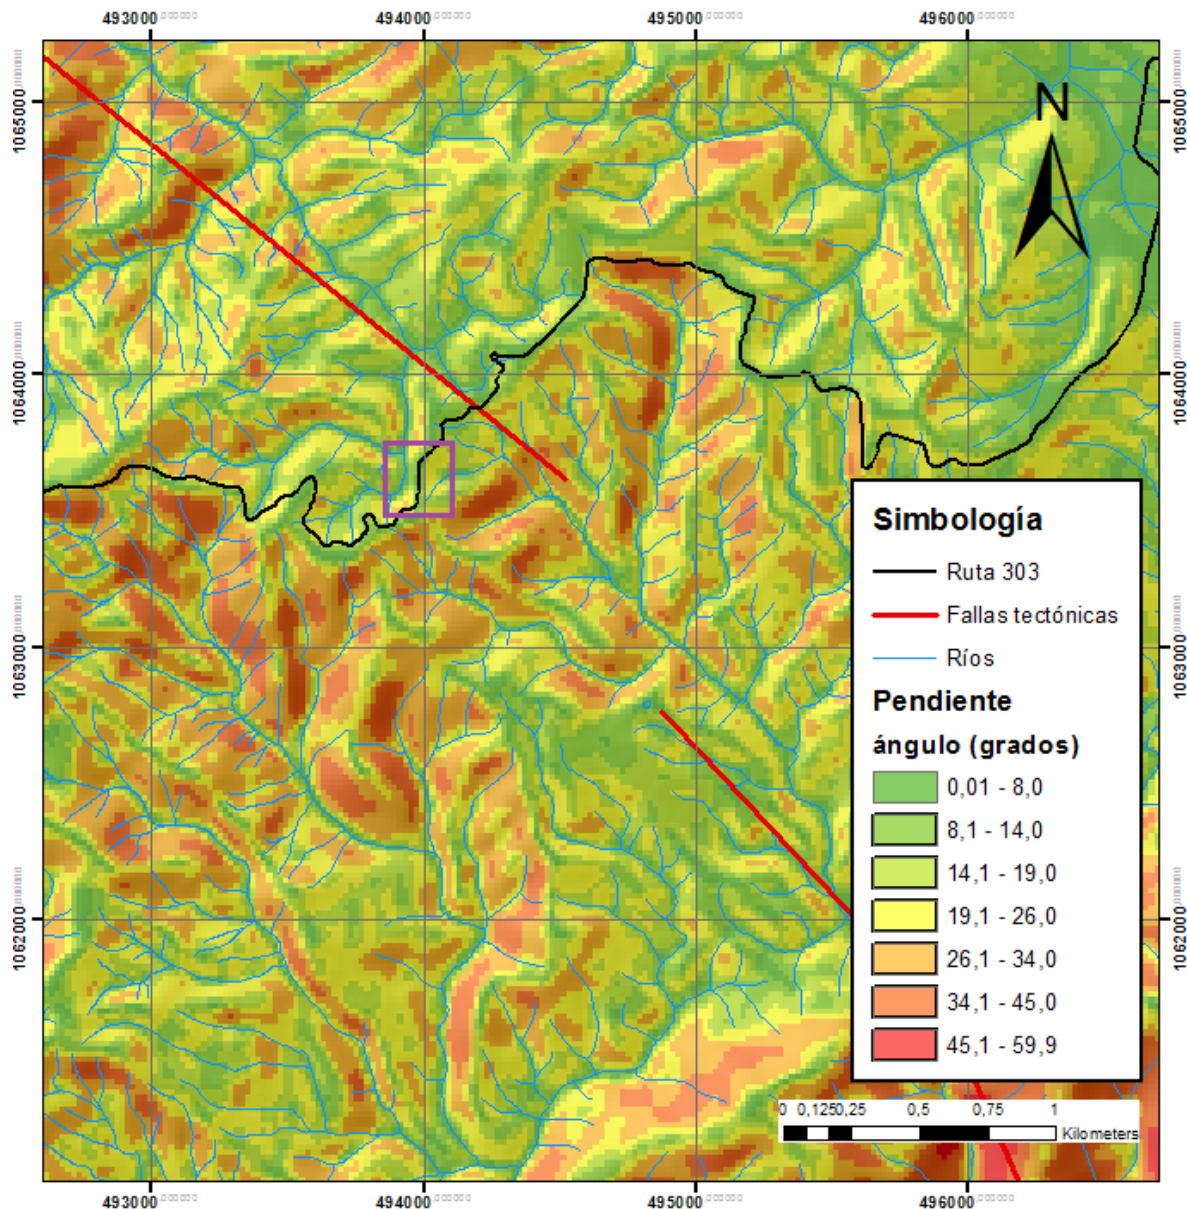
Las pendientes por sí solas no parecen ser el principal problema del área del proyecto ya que no son tan elevadas  $<26^{\circ}$ . Posiblemente un mal manejo del agua de escorrentía en el pasado, sumado a la fuerte alteración de los materiales del sitio facilitara la generación de los deslizamientos, los cuales han sido abordados mediante la construcción de muros de gaviones.

**Figura N°2. Mapa de pendientes de la zona alrededor del proyecto. Dentro del recuadro morado se muestra las pendientes en el sitio del proyecto. Estas no superan los 26°**

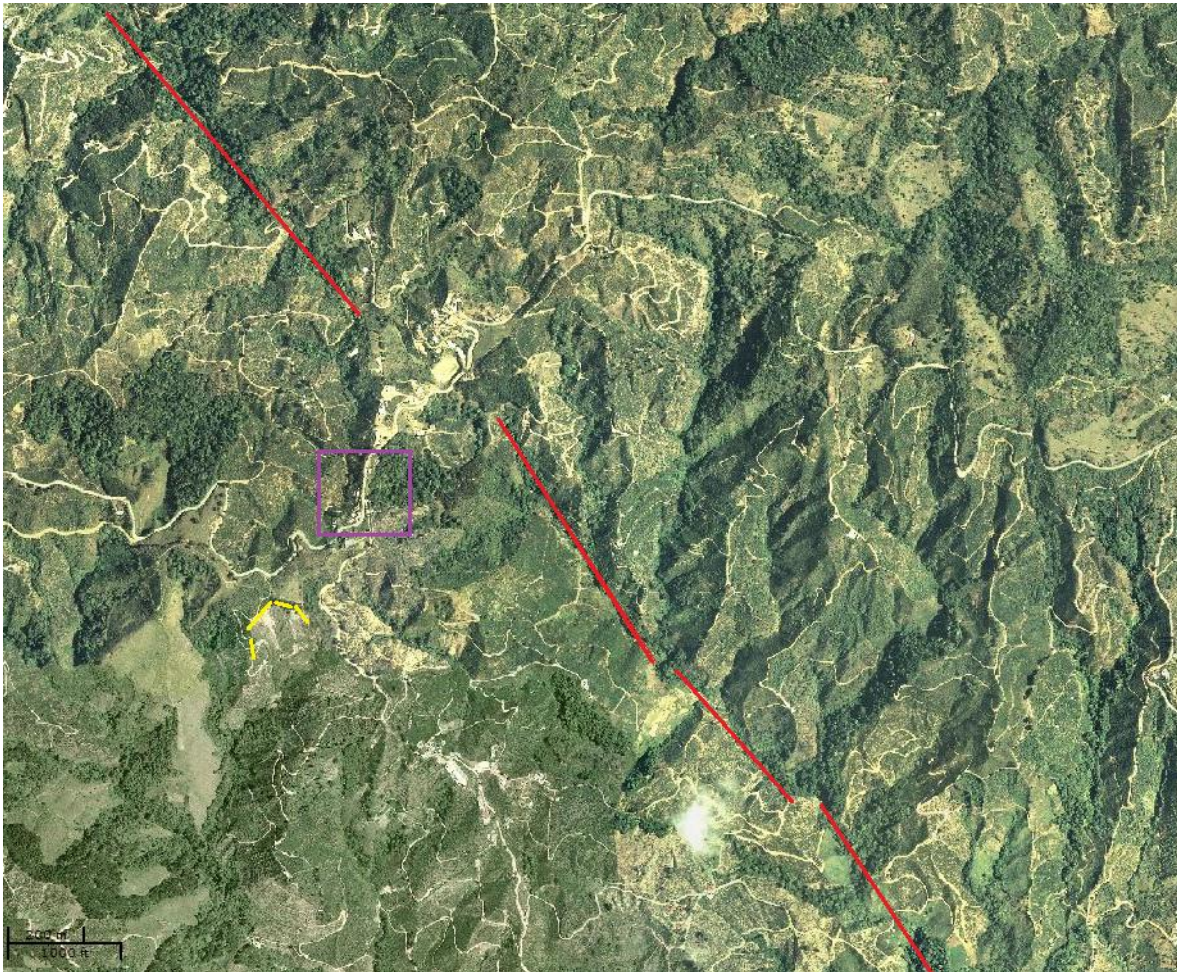
El proyecto está ubicado en una zona de fallas importantes. En base al catalogo de estructuras del atlas tectónico de Costa Rica 2004, el proyecto se ubica a menos de 1 km de dos fallas importantes, una de ellas, con desplazamiento de rumbo hacia la derecha se aprecia en la figura N°5 como alineamientos de quebradas y divisorias que sugieren el trazo de una de estas fallas. Ambas tienen un rumbo NE-NW y es muy probable que estructuras secundarias de estas estén afectando directamente el sitio del proyecto y corresponda con lo observado en el campo.

**Figura N°5. Fotografía aérea que muestra con un recuadro de color morado el sitio del proyecto y su poca distancia con la posible traza de una de las fallas descritas en el atlas tectónico de Costa Rica.**
