Informe Final LM-AT-97-2019

Evaluación de los estudios preliminares, la calidad del concreto y los procesos constructivos del proyecto: Mejoramiento y rehabilitación de la Ruta Nacional N°160, sección: Playa Naranjo - Paquera

Documentos de Licitación PIT-5-LPI-0-2016

Preparado por:
Unidad de Auditoría Técnica
LanammeUCR

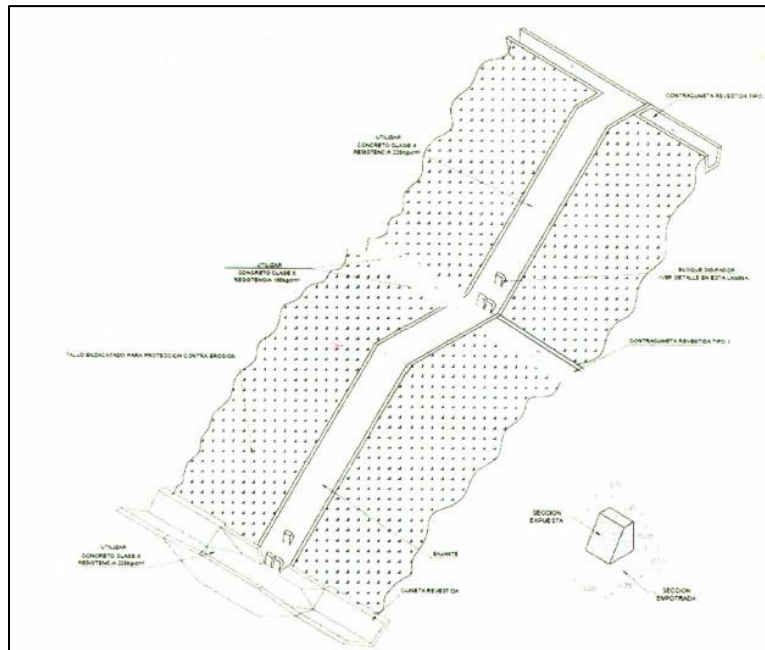
Otro aspecto que llamó la atención del equipo auditor fue la pendiente con la que se construyeron las contracunetas. Algunas de las contracunetas se construyeron con una pendiente considerable (ver Figura 17, Figura 18 y Figura 19), lo que aumenta la velocidad del flujo de agua y la acción erosiva de éste. Además, no se observa ningún elemento para la disipación de energía, como sí se contemplaba en el diseño original establecido en el plano 7.1.4 *Detalle bajante a cuneta* del proyecto (ver Figura 20). Si bien, en el oficio MSD-LGC-2019-148 (de fecha 16 de mayo de 2019), se indica que, mediante la orden de modificación No. 2, se autorizó el cambio de las contracunetas establecidas en el plano 7.1.4 por cunetas de concreto tipo “media caña”, se recomienda revisar las velocidades permisibles en estos puntos y si es necesario implementar estructuras de disipación de energía para garantizar el correcto funcionamiento de las estructuras en este punto.

Figura 20. Vista isométrica del bajante de la contracuneta según el plano 7.1.4 del proyecto.

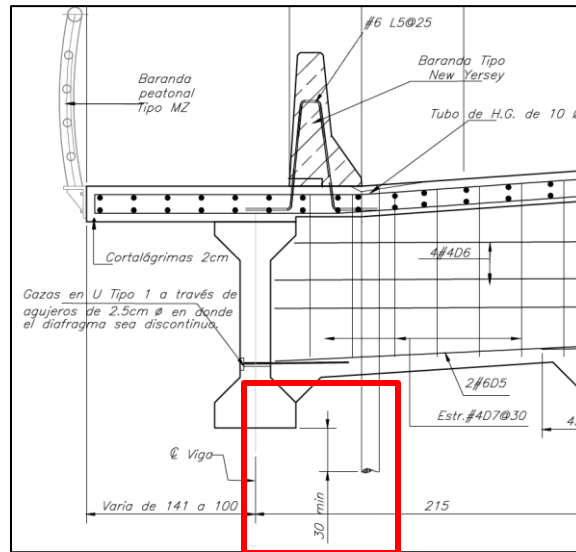
La longitud de los tubos de los drenajes del puente sobre el río Gigante es menor a la establecida en planos. Según el plano 8.1.6 *Superestructura 20 m Puente sobre Río Gigante* del proyecto, los tubos de los drenajes del puente se deben extender por lo menos 30 cm por debajo de la cota inferior de las vigas del puente (ver Figura 34), sin embargo, como se observa en la Figura 35, la longitud de los tubos instalados en el puente sobre el río Gigante es aproximadamente igual a la altura de las vigas del puente; es decir, 30 cm más corta de la establecida en planos.

Figura 34. Sección del plano 8.1.6 del proyecto.

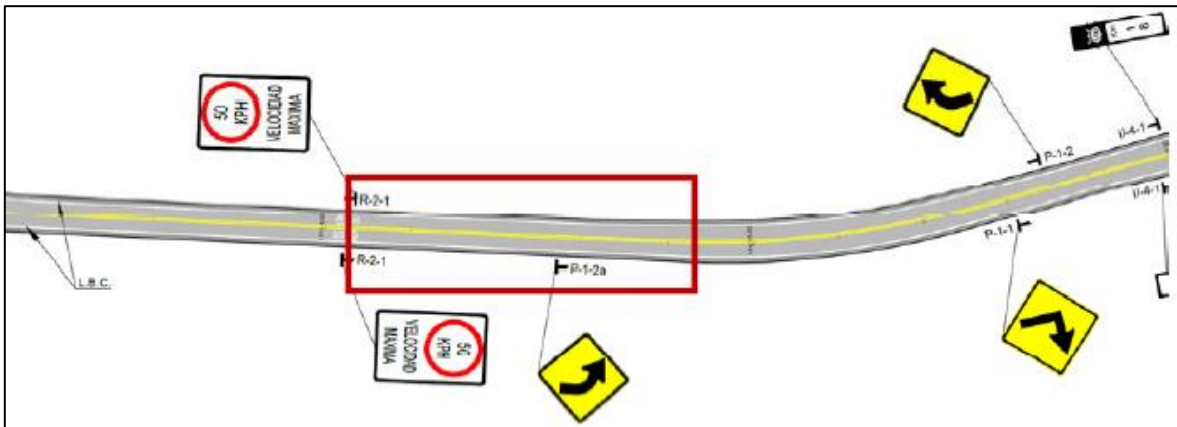
Llama la atención que, según lo establecido en el plano 11.1.16 *Planta de señalización (Est. 17+500 – 18+900)* del proyecto, no se tiene contemplado la instalación de un sistema de contención vehicular para el tramo comprendido entre los estacionamientos 17+800 y 18+000, pese al desnivel evidenciado (ver Figura 44). Además, como se puede observar en el plano 11.1.16 del proyecto, el tramo es una sección plana y rectilínea, por lo que se podrían desarrollar altas velocidades, lo que aumenta el riesgo de que el conductor pierda el control de su vehículo y se salga de la carretera.

Figura 44. Sección del plano 11.1.16 comprendida entre los estacionamientos 17+800 y 18+000.

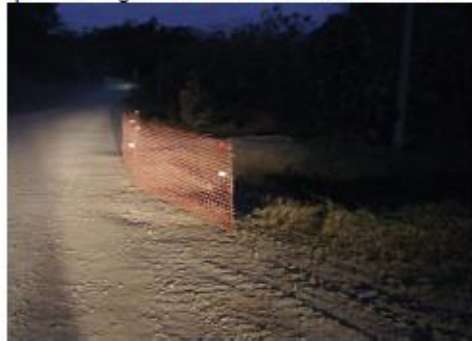
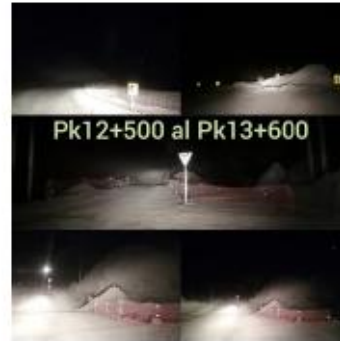
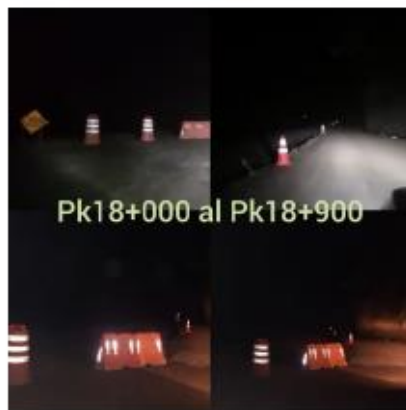
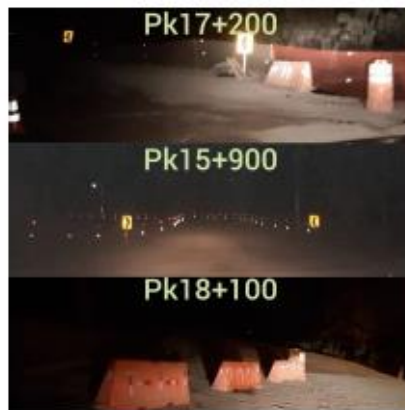
Con respecto a la malla y las barreras, si bien es cierto esta no cuenta con características retroreflectivas, la empresa constructora instala material reflectivo en la misma, todo con el fin de que sirva de guía a los usuarios en horario nocturno.

Además realizan labores de limpieza y cambian la que presenta daños, labor diaria y constante, aunada a esto se agrega que recientemente acaba de adquirir 80 rollos de malla de 45,72 mt c/u, para esta labor e instala en los lugares que generen riesgo para los usuarios, labor que diaria constante y en la cual esta supervisión es vigilante de la misma
