LM-PIE-24-2020

INFORME DE INSPECCIÓN

INSPECCIÓN DE LA CONSTRUCCIÓN DEL VIADUCTO DE LA UNIDAD FUNCIONAL III DE CIRCUNVALACIÓN NORTE - RUTA NACIONAL N° 39

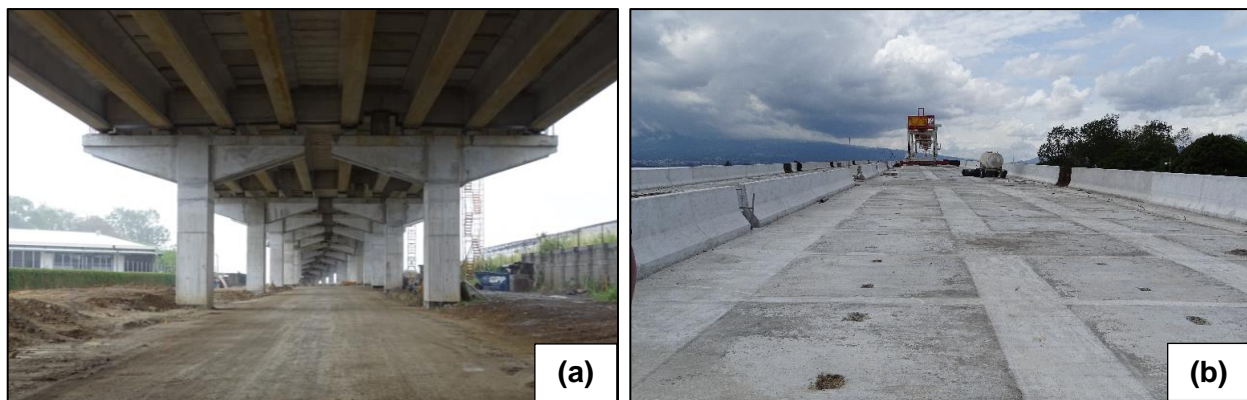
Las Figuras 2a y 2b muestran el avance general de la construcción del viaducto al momento de la visita. Como se puede observar, ya se había completado la construcción de las pilas y la colocación de las vigas de prácticamente todo el viaducto. El bastión en el extremo oeste del viaducto aún no había sido construido, lo mismo que el tramo de la superestructura entre dicho bastión y la primera pila. La construcción de los tableros de la superestructura y de las barreras vehiculares estaba avanzada.

Figura 2. Avance general en la construcción del viaducto. **(a)** Vista de la parte inferior del viaducto.
(b) Vista de la parte superior del viaducto.

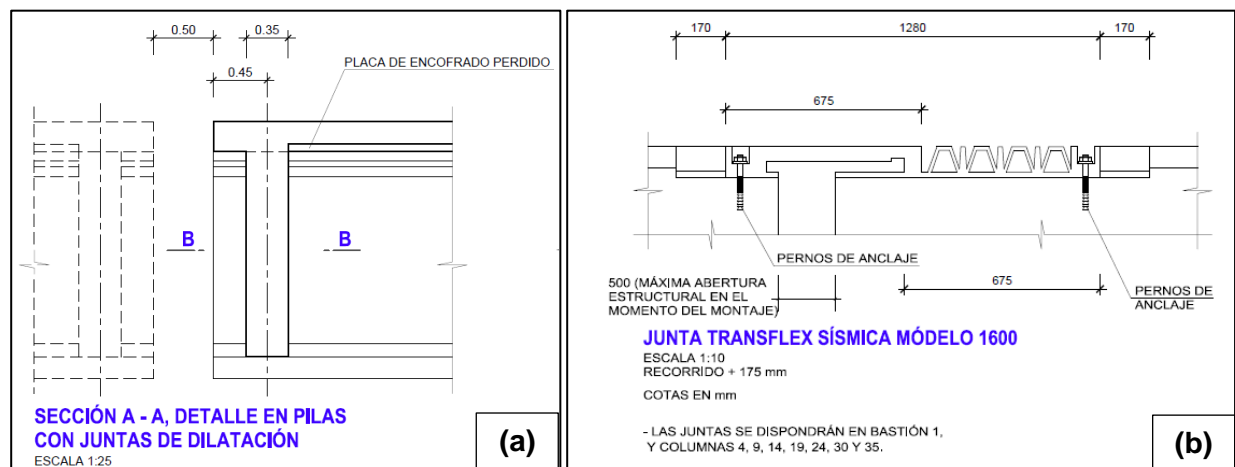
- En los planos del proyecto se especifican dos tipos de juntas entre tableros. El primer tipo corresponde a las juntas de dilatación o expansión, las cuales se colocan aproximadamente cada cinco tramos. Para este tipo de junta los planos indican que debe haber una separación entre superestructuras contiguas de 0.50 m (ver Figura 9a). Sobre esta abertura se coloca el dispositivo de junta Transflex (ver Figura 9b). Al momento de la inspección, las juntas de dilatación estaban en proceso de construcción; el dispositivo de junta Transflex aún no había sido colocado.

Figura 9. Detalles de la junta de dilatación o expansión indicados en los planos del proyecto. **(a)** Detalle de la separación entre superestructuras contiguas. **(b)** Detalle del montaje de la junta Transflex.

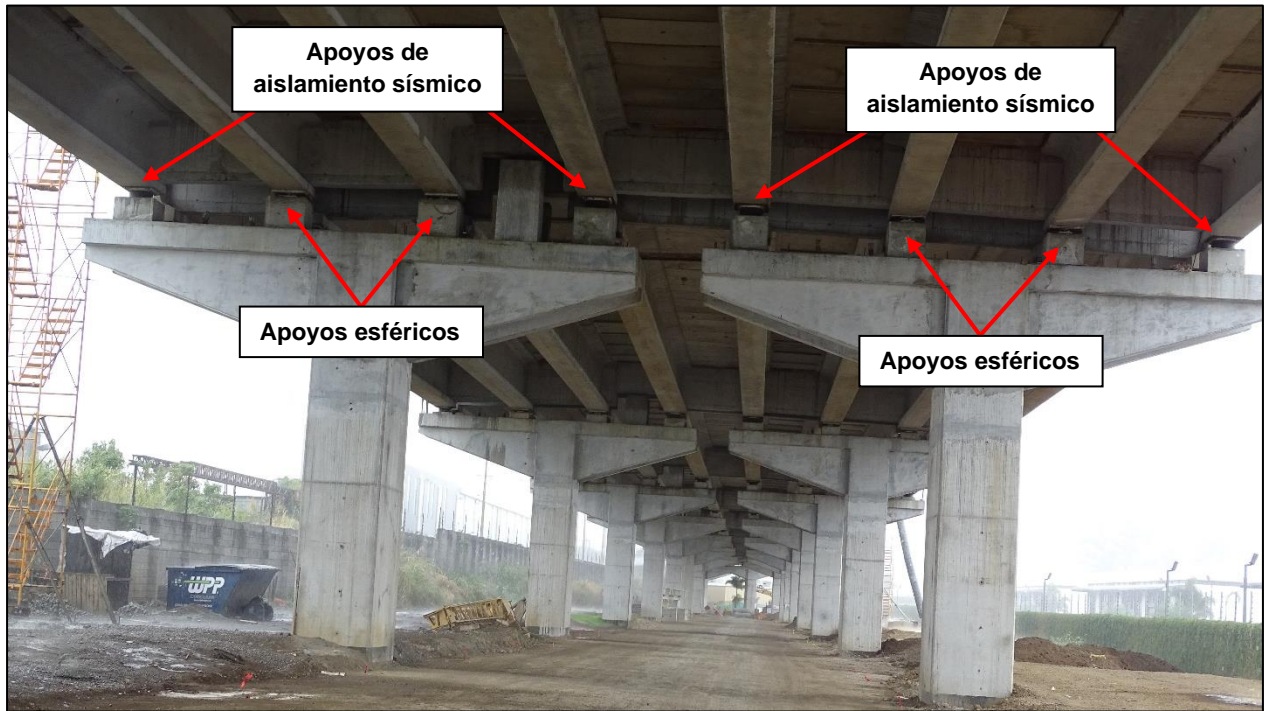
- En cada pila del viaducto, y sobre la misma línea de apoyos, se están utilizando dos tipos distintos de apoyos: apoyos de aislamiento sísmico de neopreno con núcleo de plomo, y apoyos esféricos (ver Figura 13). La disposición de los apoyos observada en sitio coincide con la disposición especificada en los planos del proyecto (ver Figura 14). Cabe mencionar que esta disposición de apoyos es la que se usa en la mayoría de las pilas del viaducto.

Figura 13. Tipos de apoyo que se utilizan en las pilas del viaducto.

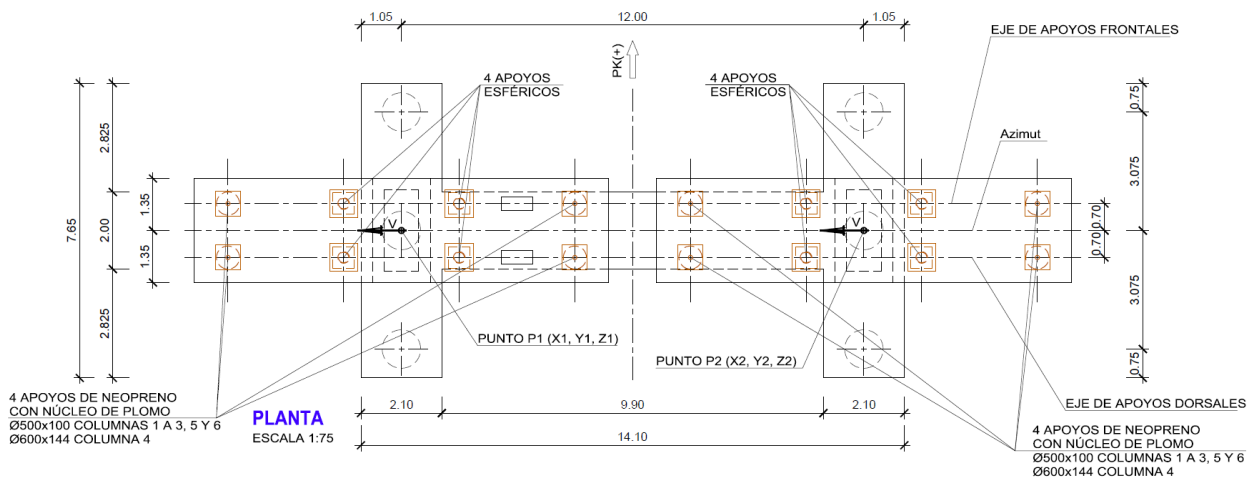
Figura 14. Disposición de los apoyos según se indica en los planos del proyecto.

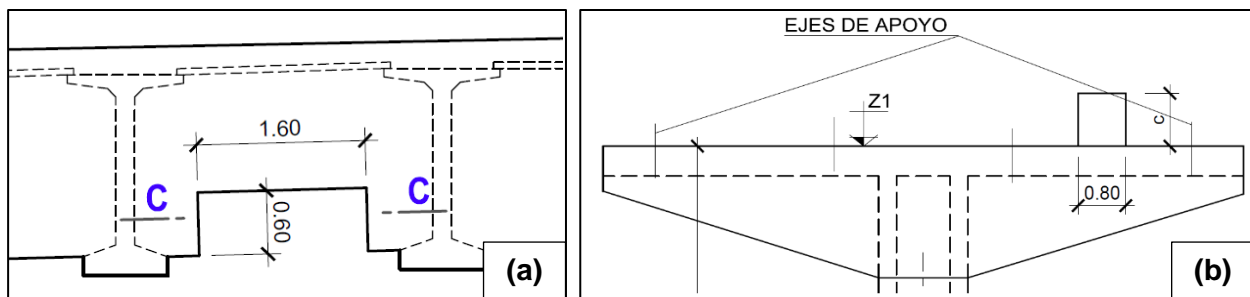
- De acuerdo con los planos facilitados, las vigas diafragma deben contar con un espacio libre de 1.60 m de ancho en la zona donde se coloca el tope sísmico (ver Figura 16a). El ancho especificado para los topes sísmicos es de 0.80 m (ver Figura 16b), por lo que la holgura a ambos lados del tope sísmico con la viga diafragma es de 0.40m. En algunas de las pilas del puente se pudo observar que esta holgura era mucho más pequeña (ver Figura 17a), lo cual restringiría el desplazamiento del tablero y no se aprovecharía en su totalidad la capacidad de desplazamiento de los apoyos. Sin embargo, se observó que este problema se está corrigiendo (ver Figura 17b).

Figura 16. Detalles para el tope sísmico mostrados en los planos del proyecto. **(a)** Detalle de la viga diafragma en la zona donde se coloca el tope sísmico. **(b)** Detalle que muestra el ancho del tope sísmico sobre la pila.
