LM-PIE-30-2020

INFORME DE INSPECCIÓN

INSPECCIÓN DE LA CONSTRUCCIÓN DE LOS PUENTES DEL PROYECTO AMPLIACIÓN Y REHABILITACIÓN DE RUTA NACIONAL Nº 1, CARRETERA INTERAMERICANA NORTE, SECCIÓN LIMONAL – CAÑAS.

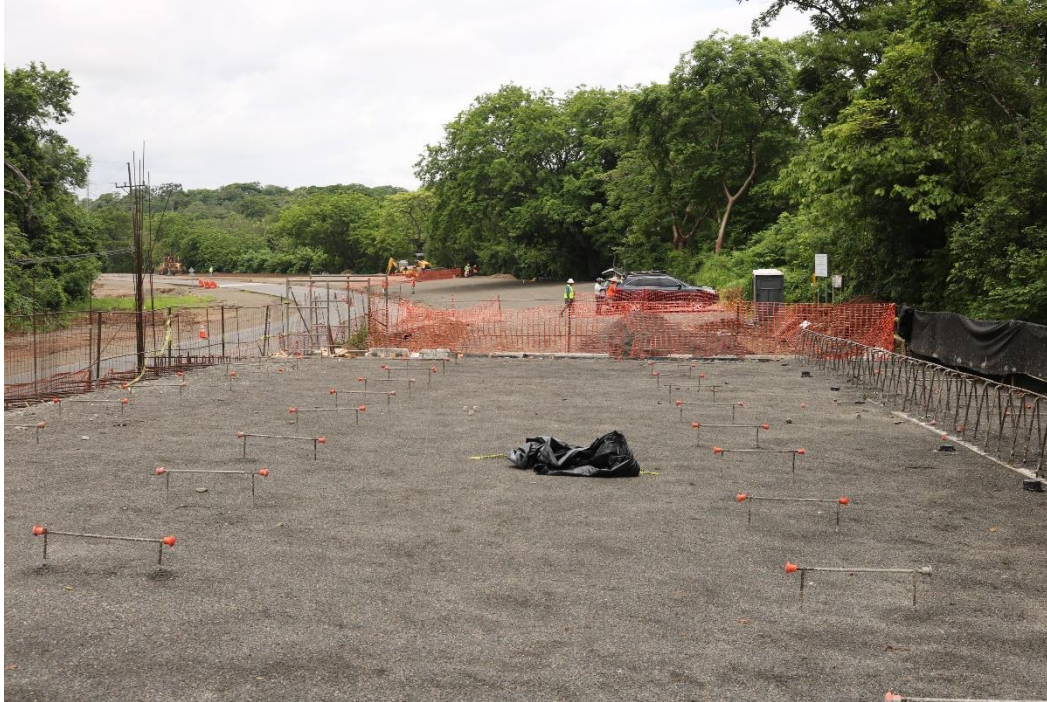
Al momento de la inspección, la subestructura del nuevo puente, en su sección aguas abajo, se encuentra concluida a nivel de los bastiones, a falta de completar los rellenos de los accesos para la construcción de las losas de aproximación y aceras. La superestructura cuenta con los elementos principales de vigas prefabricadas colocadas y la losa del tablero colada, a falta de los elementos secundarios (diafragmas), y la colocación de la baranda peatonal y vehicular en el extremo de aguas debajo de la losa. La Figura 3 muestra el avance general en la construcción del puente al momento de la visita.

Figura 3. Avance en la construcción del puente sobre el Río Desjarretado. Proceso de curado de la losa del tablero en la sección aguas abajo de la estructura.

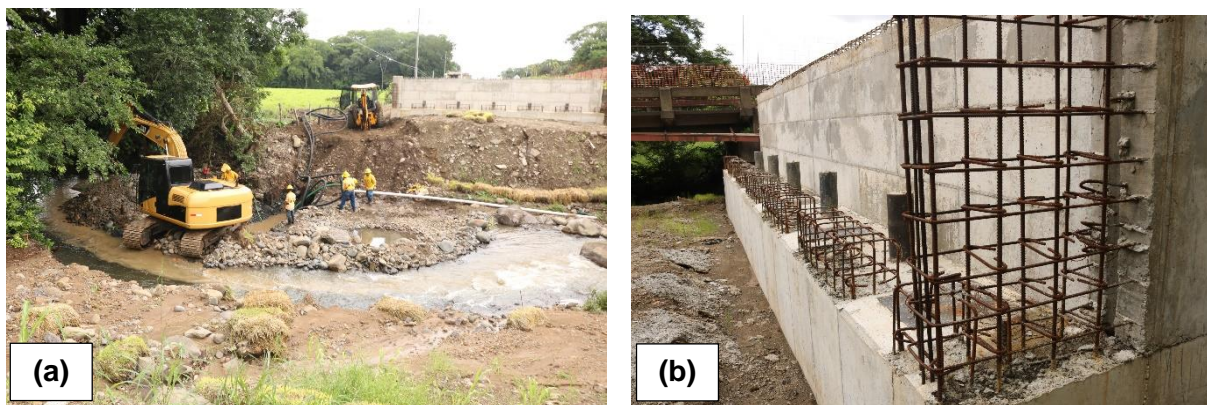
La Figura 7 muestra el avance general en la construcción del puente al momento de la visita. Las actividades en esta estructura estaban detenidas por trabajos de reubicación de servicios, como se puede apreciar en la Figura 7a; por otro lado se observa que ya se había completado la construcción de ambos bastiones de la nueva estructura aguas arriba, hasta nivel de parapeto, aletones y viga cabezal con los tubos de retención respectivos ya construidos; solo a falta de colocar las vigas principales y construcción de diafragmas para completar las llaves de cortante y muros laterales en los extremos de la viga cabezal (ver Figura 7b).

Figura 7. Avance en la construcción del puente sobre el Río Lajas. **(a)** Trabajos de reubicación de servicios por la institución encargada del mismo. **(b)** Bastión 2 (hacia Cañas) completado hasta nivel de viga cabezal y parapeto.

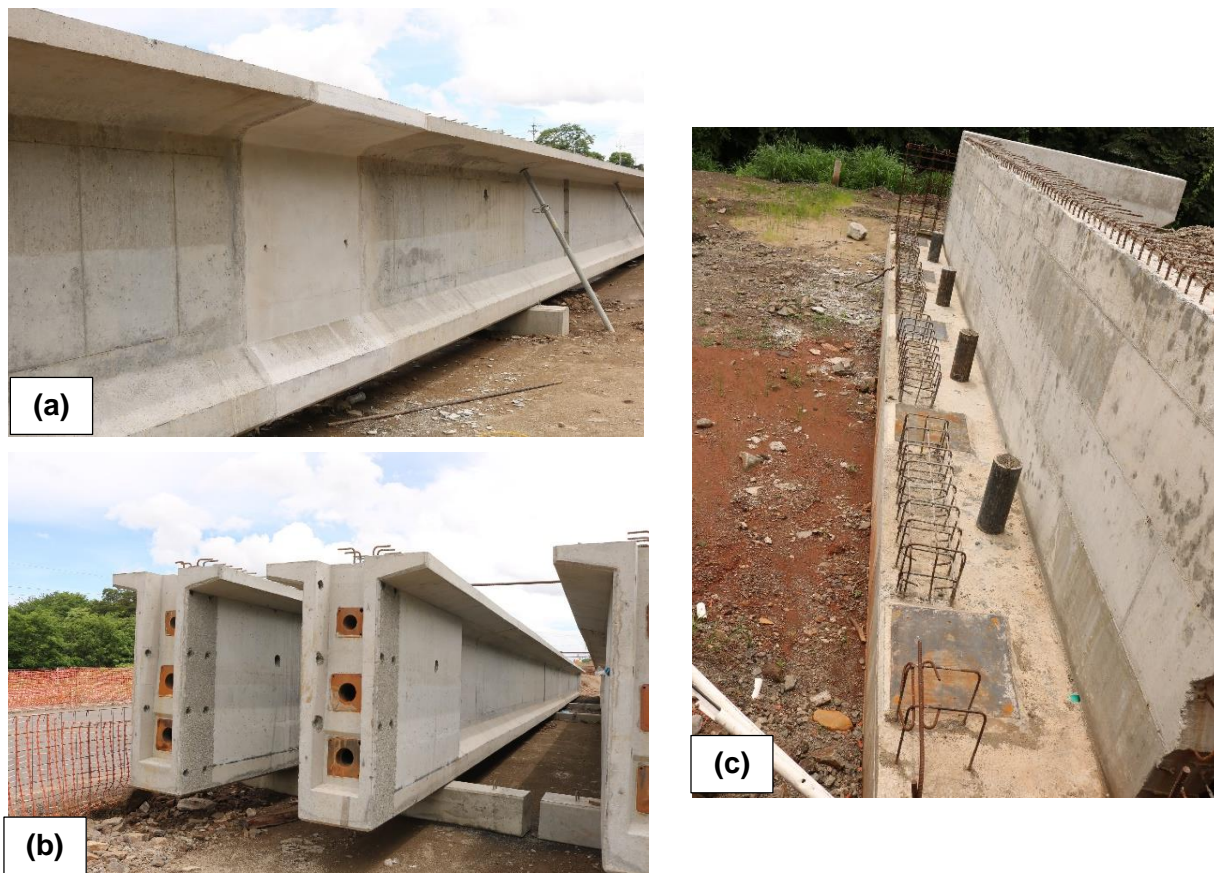
La Figura 8 muestra el avance general en la construcción del puente, en su sección aguas arriba, al momento de la visita. Como se observa, ya se encontraban las vigas de la superestructura en el sitio, para las cuales ya había sido construidos los empalmes para conformar la longitud total del elemento, a falta de aplicar el presfuerzo para su colocación (ver Figura 10a y Figura 8b); por otro lado se observa que se había completado la construcción de ambos bastiones hasta nivel de parapeto, aletones y viga cabezal con los tubos de retención respectivos; solo a falta de colocar las vigas principales y construcción de diafragmas para completar las llaves de cortante y muros laterales en los extremos de la viga cabezal. (ver Figura 8c).

Figura 10. Avance en la construcción del puente sobre el Río Higerón. **(a)** Vigas prefabricada tipo “Bulbo” completadas en sitio. **(b)** Vigas prefabricada preparadas para aplicación del presfuerzo **(c)** Bastión 1 (hacia Limonal) completado hasta nivel de viga cabezal y parapeto.

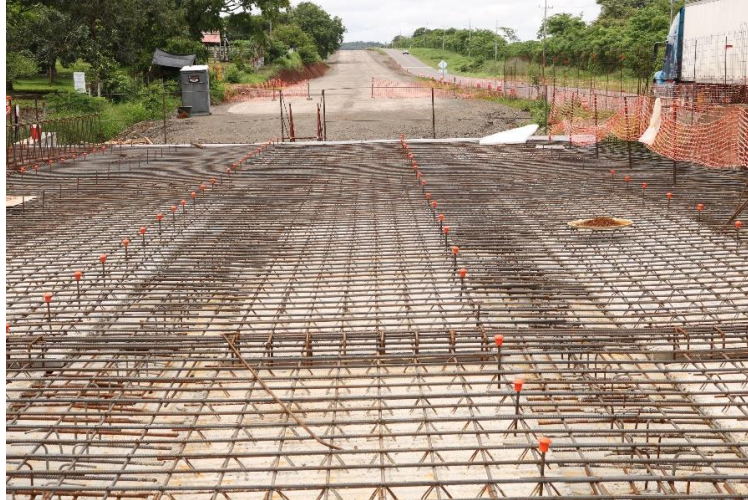
La Figura 13 muestra el avance general en la construcción de la sección del puente, aguas arriba, al momento de la visita. Como se puede observar, la sección en la nueva estructura aguas abajo se encuentran concluidos los bastiones de la subestructura, a falta de completar los rellenos de los accesos para la construcción de las losas de aproximación y aceras; en cuanto a la superestructura cuenta con los elementos principales de vigas prefabricadas instaladas y el acero de refuerzo de la losa del tablero colocado y en proceso de encofrado, preparando el elemento para el vaciado del concreto.

Figura 13. Avance en la construcción del puente sobre el Río San Miguel. Proceso de encofrado y colocación del acero de refuerzo de la losa para vaciar.

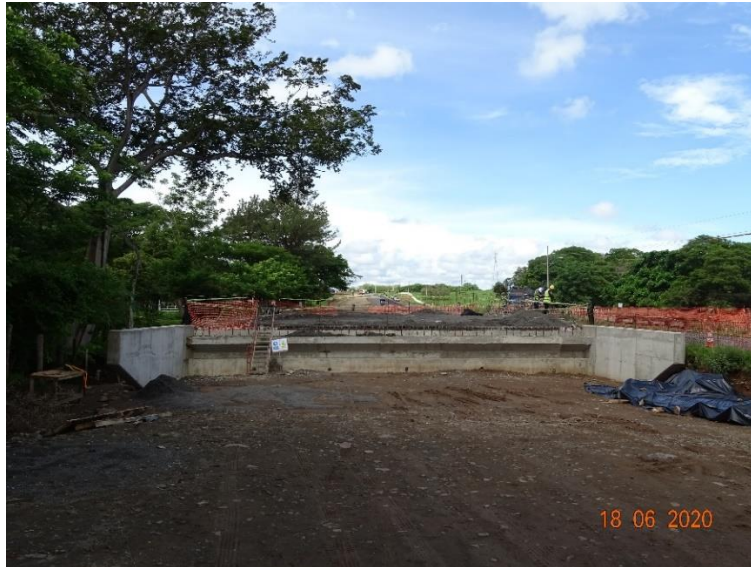
La Figura 16 muestra el avance general en la construcción del puente, al momento de la visita. Mencionar que la estructura de paso sobre el Río Salitral se compone de dos estructuras independientes, paralelas, ubicadas aguas arriba y aguas abajo de la estructura de paso existente a mantener. En ambas estructuras se encuentran concluidos los bastiones de la subestructura, a falta de completar los rellenos de los accesos para la construcción de las losas de aproximación y aceras; en cuanto a las superestructuras se cuenta con los elementos principales de vigas doble "T" tipo II prefabricadas presforzadas instaladas y las losas de tablero de cada estructura coladas, a falta de la construcción de barreras vehiculares y peatonales.

Figura 16. Avance en la construcción del puente sobre el Río Salitral. Colado y curado del tablero de la losa del puente nuevo aguas arriba.

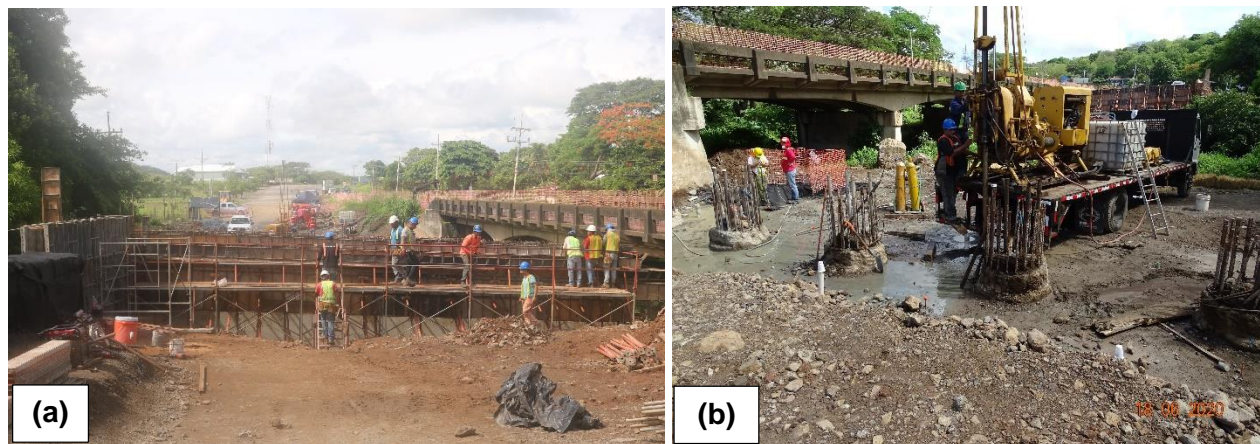
La Figura 20 muestra el avance general en la construcción del puente, al momento de la visita. Como se puede observar, en la sección en la nueva estructura aguas arriba, se encuentra concluido el bastión 2 (hacia Cañas) a nivel de viga cabezal, en proceso de encofrado de parapeto y aletón para ser colado. En cuanto al bastión 1 (hacia Limonal) se encuentra concluido el sistema de cimentación profunda indicado en planos, sin embargo, debido a la deficiencia en la capacidad soportante en esta margen del río, fue necesario complementar con sistema de micropilotes para alcanzar la capacidad soportante de la cimentación de la subestructura y el cual se encuentra en aún en ejecución en el lado del bastión 1 (hacia Limonal).

Figura 20. Avance en la construcción del puente sobre el Río Javillos. **(a)** Armado y encofrado de parapeto y aletón aguas arriba del bastión 2 (hacia Cañas). **(b)** Micropilotes en cimentación del bastión 1 (hacia Cañas).
