Programa de Ingeniería Estructural

Proyecto: LM-PIE-UP-P04-2021

INFORME DE INSPECCIÓN RUTINARIA PUENTE SOBRE CAMINO VECINAL (INTERSECCIÓN MULTIPLAZA N.º 2) RUTA NACIONAL N.º 27

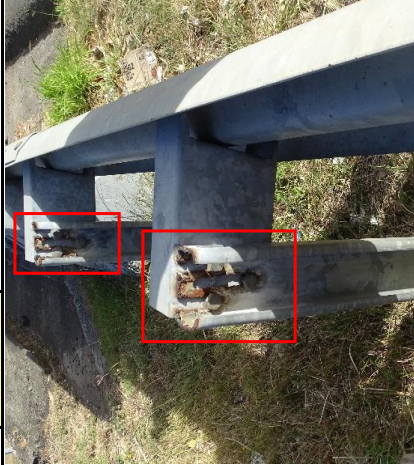
NOTA	Grietas en dos direcciones en la barrera vehicular del puente.	DÍA	MES	AÑO	NOTA	Filtraciones de agua a través de las protecciones de concreto lanzado de los taludes.	DÍA	MES	AÑO
		28	1	2021			28	1	2021
NOTA	Grietas en las franjas del tablero entre las vigas de concreto prefabricado.	DÍA	MES	AÑO	NOTA	Corrosión localizada en las conexiones del guardavías.	DÍA	MES	AÑO
		28	1	2021			28	1	2021
