INFORME DE INSPECCIÓN ESPECIAL

Proyecto: LM-PIE-UP-P19-2021

INFORME DE INSPECCION ESPECIAL PUENTE SOBRE EL RÍO TOYOGRES RUTA NACIONAL N.º 10: Evaluación de la socavación de cimientos y el agrietamiento en bastiones

San José, Costa Rica
Julio, 2021

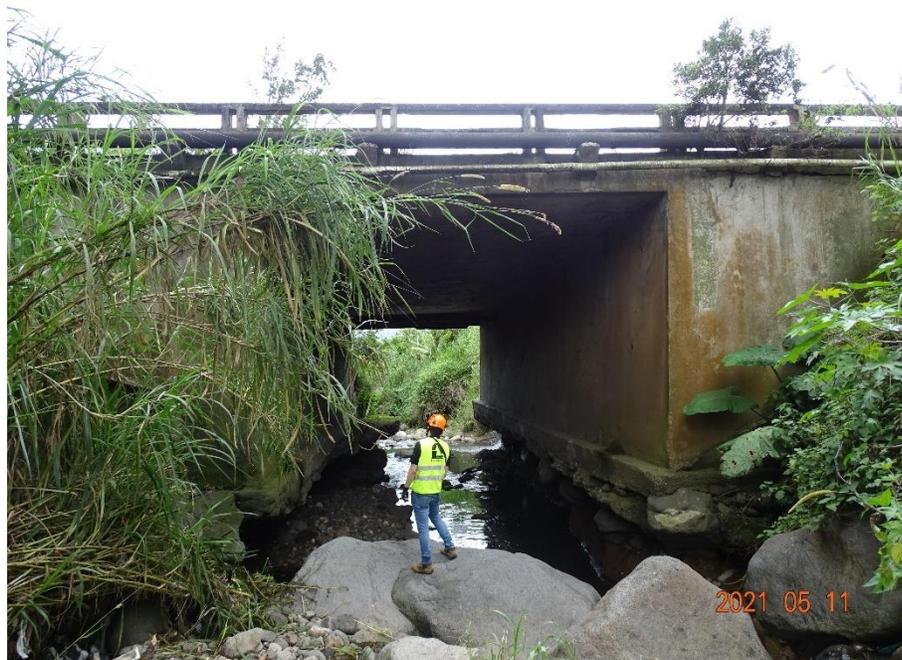
Figura 4.3. Vista lateral del puente (aguas arriba).

La socavación observada se debe a la restricción al flujo del agua provocada por los bastiones del puente que fueron construidos en el cauce (ver Figura 4.3). Esta restricción, ha provocado un aumento en la velocidad del flujo de agua durante crecidas, lo cual ha causado la socavación local del suelo bajo los cimientos del puente y, también, la socavación general del lecho y las márgenes del río (ver Figura 5.3). En el Manual de consideraciones técnicas hidrológicas e hidráulicas para la infraestructura vial en Centroamérica (SIECA, 2016) se establece un lineamiento para la ubicación de la parte frontal de la pared del bastión, la cual, debe estar, al menos, en la intersección de la margen del río con el nivel de aguas máximas. En el puente sobre el río Toyogres, no se cumple este lineamiento, ya que los bastiones se
