LM-PI-UP-PN16-2013

INSPECCIÓN DEL PUENTE SOBRE EL RÍO PIEDRAS RUTA NACIONAL No. 1

Preparado por:
Unidad de Puentes

San José, Costa Rica
30 de Octubre de 2013

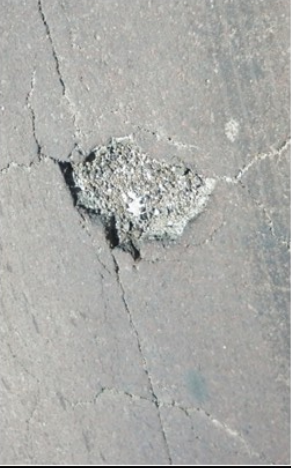
NOTA Grietas y desprendimientos de concreto en la barrera vehicular.	UBICACION Bordillo y vigas principales	NOTA Grietas en dos direcciones y desprendimientos en la superficie de rodamiento. Falta de capiluces y demarcación borrosa. Acumulación de sedimentos en el bordillo.	UBICACION Bordillo	DIAS 20	MES 2		AÑO 2013
NOTA Grietas por corante Grietas por flexión en vigas principales	UBICACION Bordillo y vigas principales	NOTA Grietas en dos direcciones y desprendimientos en la superficie de rodamiento. Falta de capiluces y demarcación borrosa. Acumulación de sedimentos en el bordillo.	UBICACION Bordillo	DIAS 20	MES 2	AÑO 2013

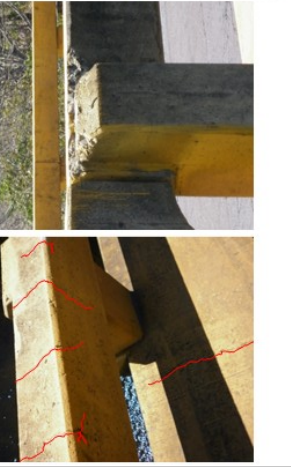
NOTA Arietamiento transversal del bordillo de seguridad coincidente con las grietas por flexión en las vigas principales en la zona cercana a la pila I.	UBICACION Bordillo	NOTA Arietamiento transversal en la superficie superior del bordillo de seguridad.	UBICACION Bordillo	DIAS 20	MES 2	AÑO 2013

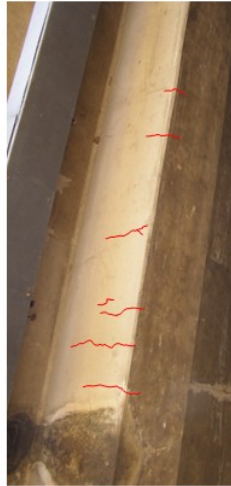
NOTA Detalle típico de grietas por flexión en las vigas principales al centro del claro entre la pila 2 y el bastión 2 (detalle típico).		DIA 20		MES 2		AÑO 2013		NOTA Grietas por restricción del movimiento de la viga externa observada en el apoyo sur sobre el bastión 2.		DIA 20

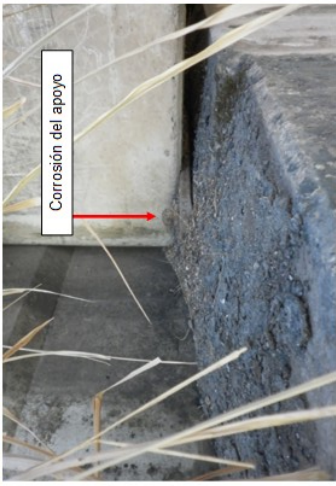
NOTA Apoyo sobre el bastión 1 corroído y cubierto con sedimentos provenientes de la superficie del puente que ingresaron por la junta de expansión.		DIA 20		MES 2		AÑO 2013		NOTA Grietas en el cuerpo del bastión 2.		DIA 20	
No. 17		UBICACION Bastión 2		No. 18		UBICACION Pila 2		NOTA Grietas por cortante en las vigas diafragma ubicadas sobre las pilas (típico).		DIA 20	
No. 18		UBICACION Pila 2		No. 19		UBICACION Pila 2		NOTA Grietas por cortante en el muro pantalla de la pila 2.		DIA 20	
No. 19		UBICACION Pila 2		No. 20		UBICACION Pila 2		NOTA Grietas por cortante en el muro pantalla de la pila 2.		DIA 20	
No. 20		UBICACION Pila 2		No. 21		UBICACION Pila 2		NOTA Grietas por cortante en el muro pantalla de la pila 2.		DIA 20

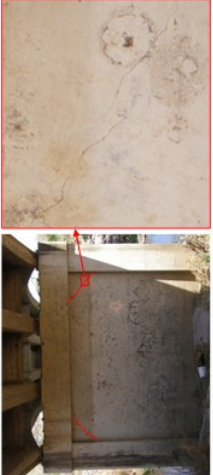
Figura 21: Grietas en el cuerpo del bastión 2.
