LM-PI-UP-PN21-2013

INSPECCIÓN DEL PUENTE SOBRE LA DESEMBOCADURA DEL RIO BARRANCA RUTA NACIONAL No. 23

Preparado por:
Unidad de Puentes

San José, Costa Rica
18 de Setiembre de 2013

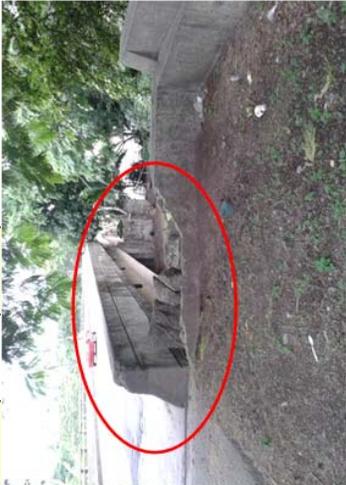
NOTA	Falta de guardavías que impida la caída de vehículos por el acceso previsto para la líneas de un																		
No.	4	UBICACION	Junta basión 2 - superestructura 5		No.	5	UBICACION	Guardavías sin conexión a la barrera vehicular		NOTA									
DIA		31		MES	7		AÑO	2013		DIA		31		MES	7		AÑO	2013	
										Pila 1

Elementos	Observaciones	Recomendaciones
2.1. Barrera vehicular	Se observó desprendimiento del concreto en el muro ubicado frente a donde se tiene previsto la construcción la barrera del acceso sur (ver figura 1).	Reparar o sustituir la sección de la barrera que presenta daño. Colocar un guardavías.

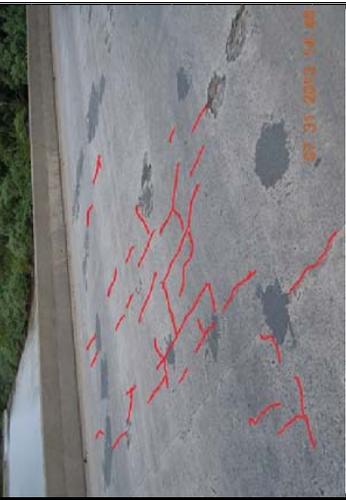
Figura 6: Grietas, baches y reparaciones con asfalto en zonas de la losa donde se observó desprendimiento del concreto.

NOTA	Crietras, baches y reparaciones con asfalto en zonas de la losa donde se observó desprendimiento del																		
DIA		31		MES	7		AÑO	2013		DIA		31		MES	7		AÑO	2013

Elementos	Observaciones	Recomendaciones
4.1 Losa de concreto	En varias secciones de la losa se observaron grietas en una dirección (transversales) como grietas en dos direcciones. Habían baches y algunas reparaciones con asfalto (ver figuras 5 y 6).	Evaluar detalladamente el estado de la losa de concreto para determinar si debe ser reparada o sustituida.

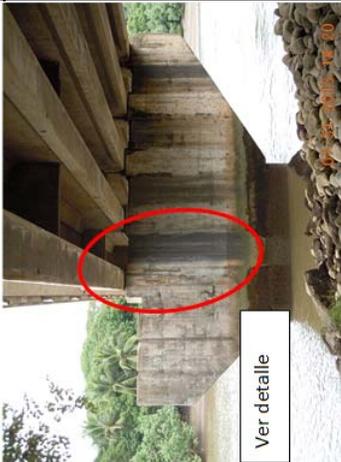
Figura 13: Daño en costado norte de la pila 1. Falta de recubrimiento y acero de refuerzo expuesto

Ver detalle												
NOTA	Falta de recubrimiento y acero de refuerzo expuesto		NOTA	Detalle de figura 13		NOTA	Desprendimiento del concreto y acero expuesto en el alació		DIA	MES	AÑO	
No.	15	UBICACION	No.		UBICACION	No.			31	7	2013	
Basitón 2

5.2 Pilas	<p>Se observó deterioro del concreto, desprendimiento del recubrimiento y acero expuesto y corroído, en la pila 1. Además ingreso de agua por las juntas de expansión (ver figura 14).</p> <p>Pedestales de apoyo con grietas o desprendimiento del concreto (ver figura 12).</p>	<p>Realizar una inspección detallada y un diseño de la reparación de los daños existentes.</p>

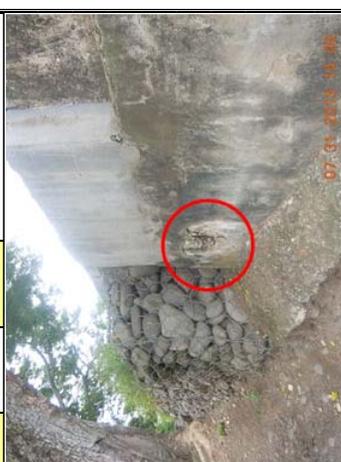
5.3 Bastiones y aletones	<p>Se observó evidencia de humedad sobre el bastión por la descarga de agua que ingresa por las juntas. Se observó desprendimiento de concreto y corrosión del acero de refuerzo (ver figura 14).</p> <p>Agrietamiento estructural de los pedestales de las viga cabezal debido a la fuerza lateral introducida por las vigas principales a los pernos del apoyo que están embebidos en el pedestal (ver figura 15).</p>	<p>Proteger con un sistema adecuado para las condiciones ambientales ambiente a las que están expuestos.</p>

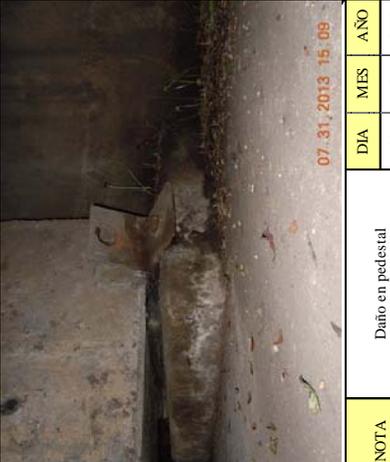
Figura 15: Daño en pedestal del bastión 2 debido a la fuerza lateral introducida por las viga principal a los pernos del apoyo.

NOTA	Daño en pedestal		NOTA			NOTA			DIA	MES	AÑO	
No.			No.			No.			31	7	2013
