Informe: EIC-Lanamme-INF-1213-2022

INFORME DE INSPECCIÓN RUTINARIA

PUENTE SOBRE RUTA NACIONAL N.º 720 (INTERSECCIÓN BALSA) RUTA NACIONAL N.º 27

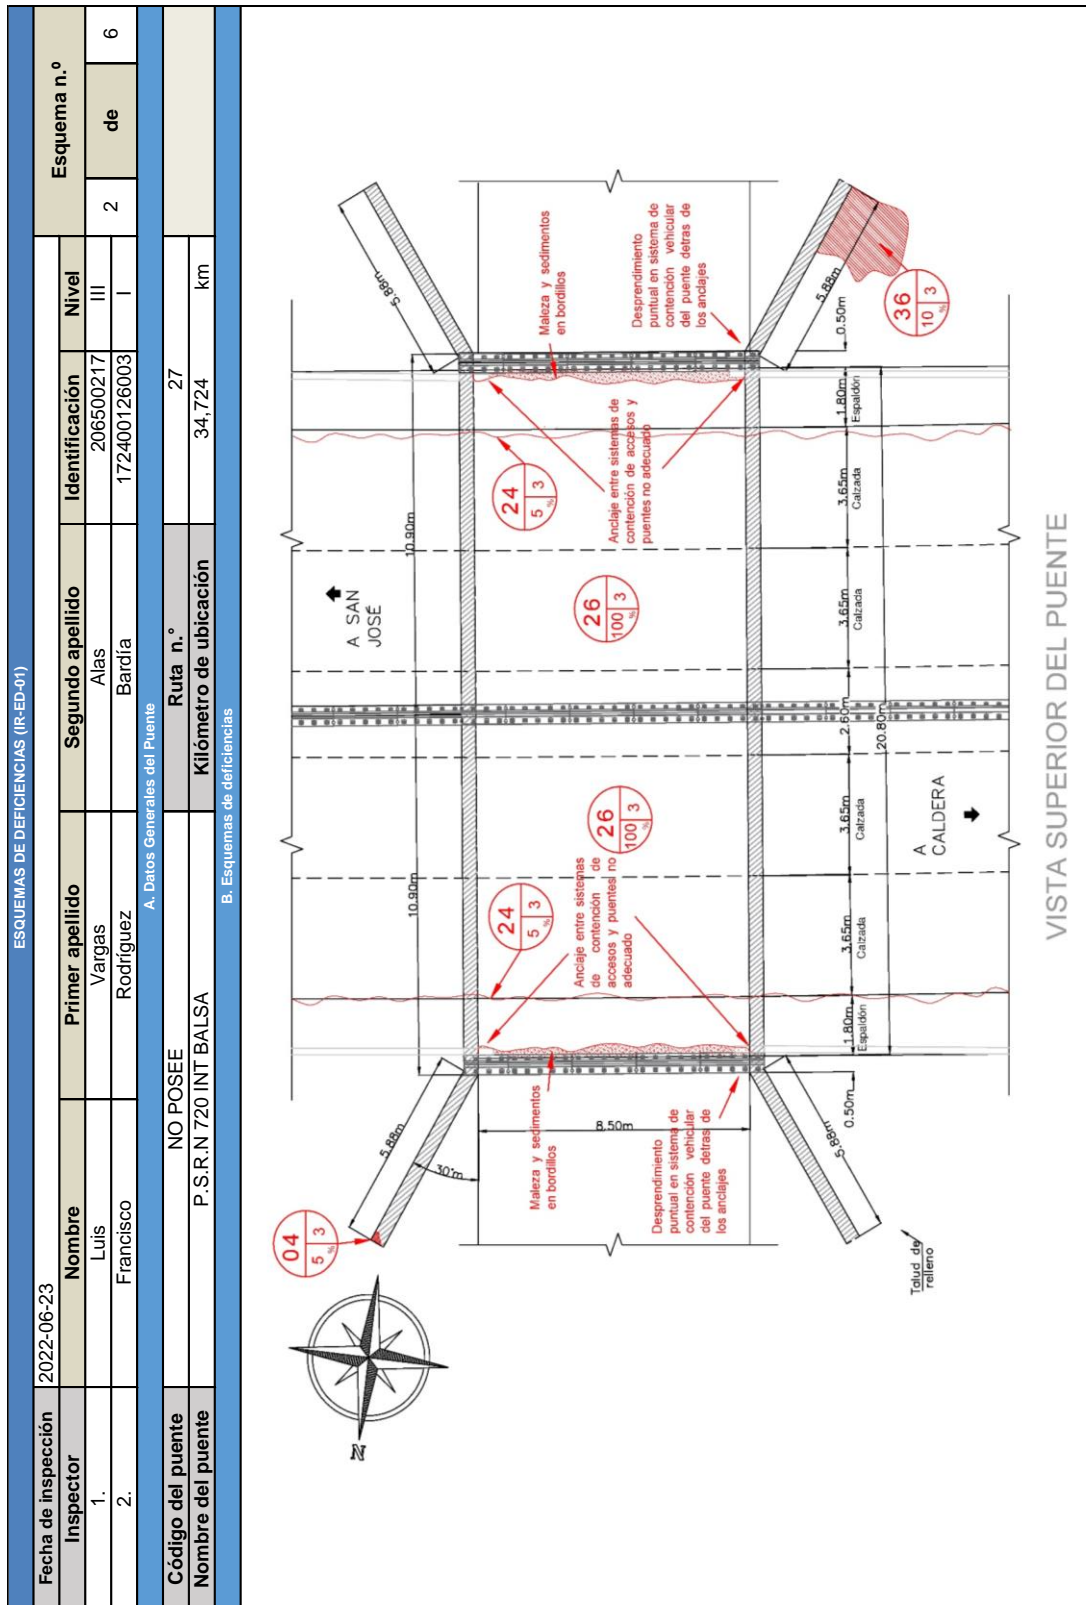
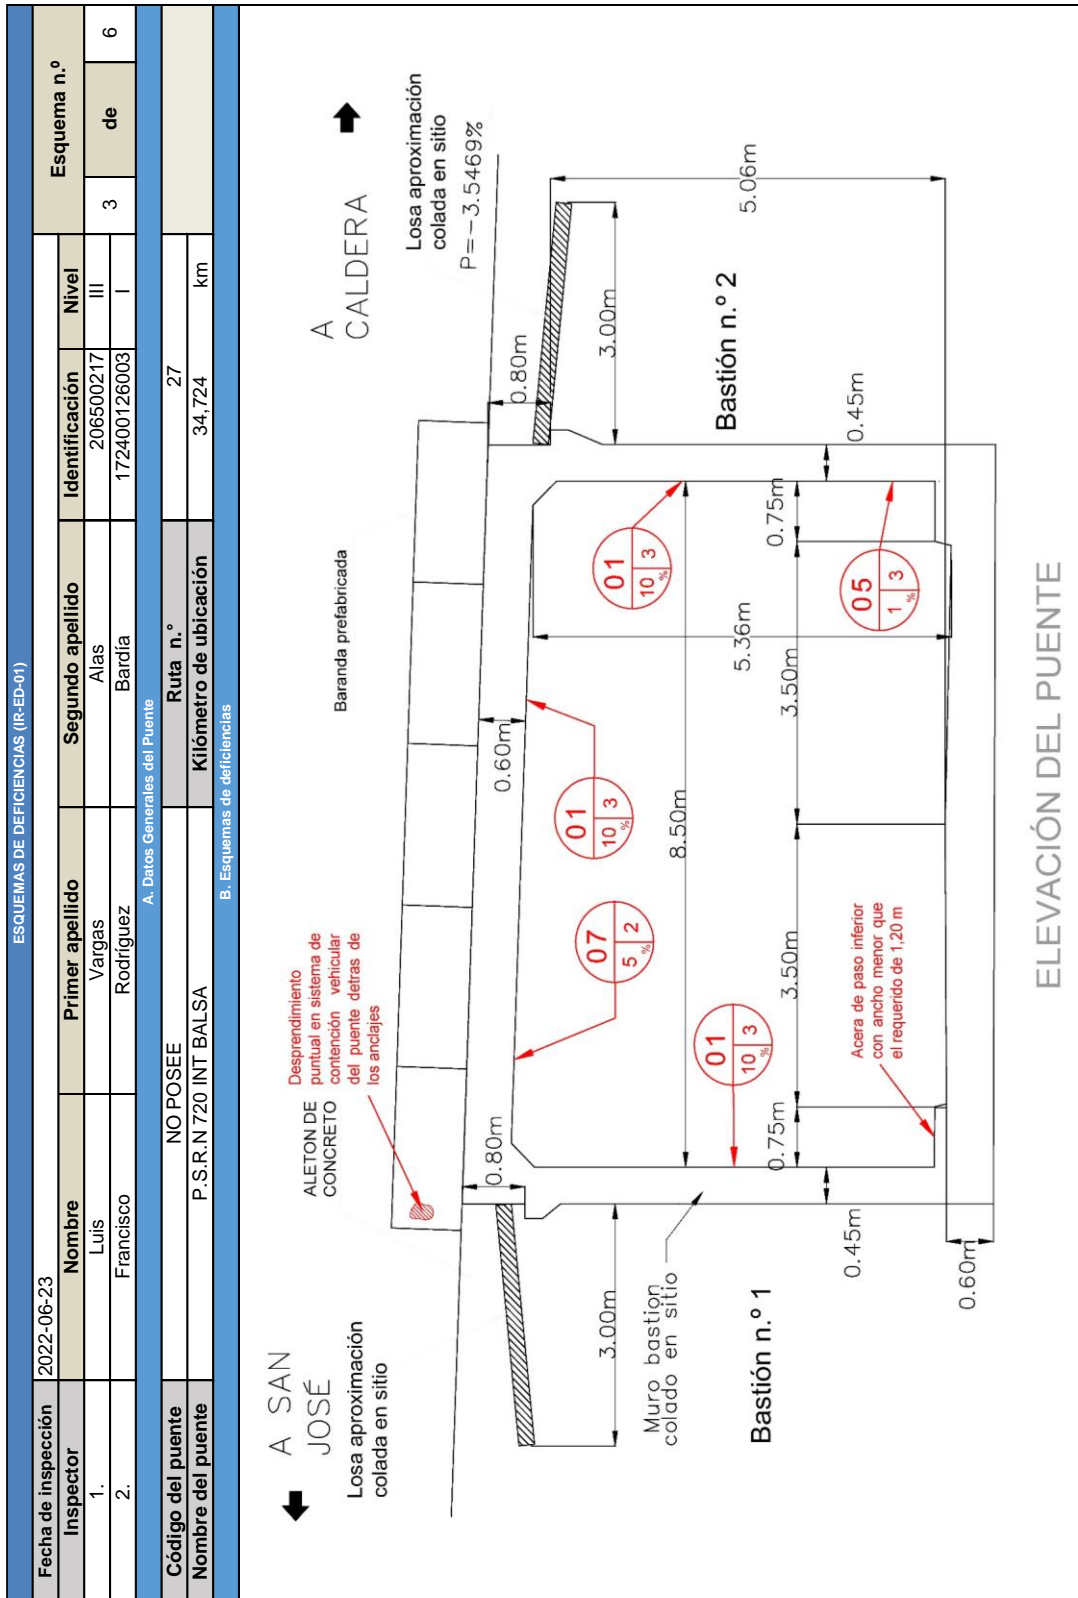
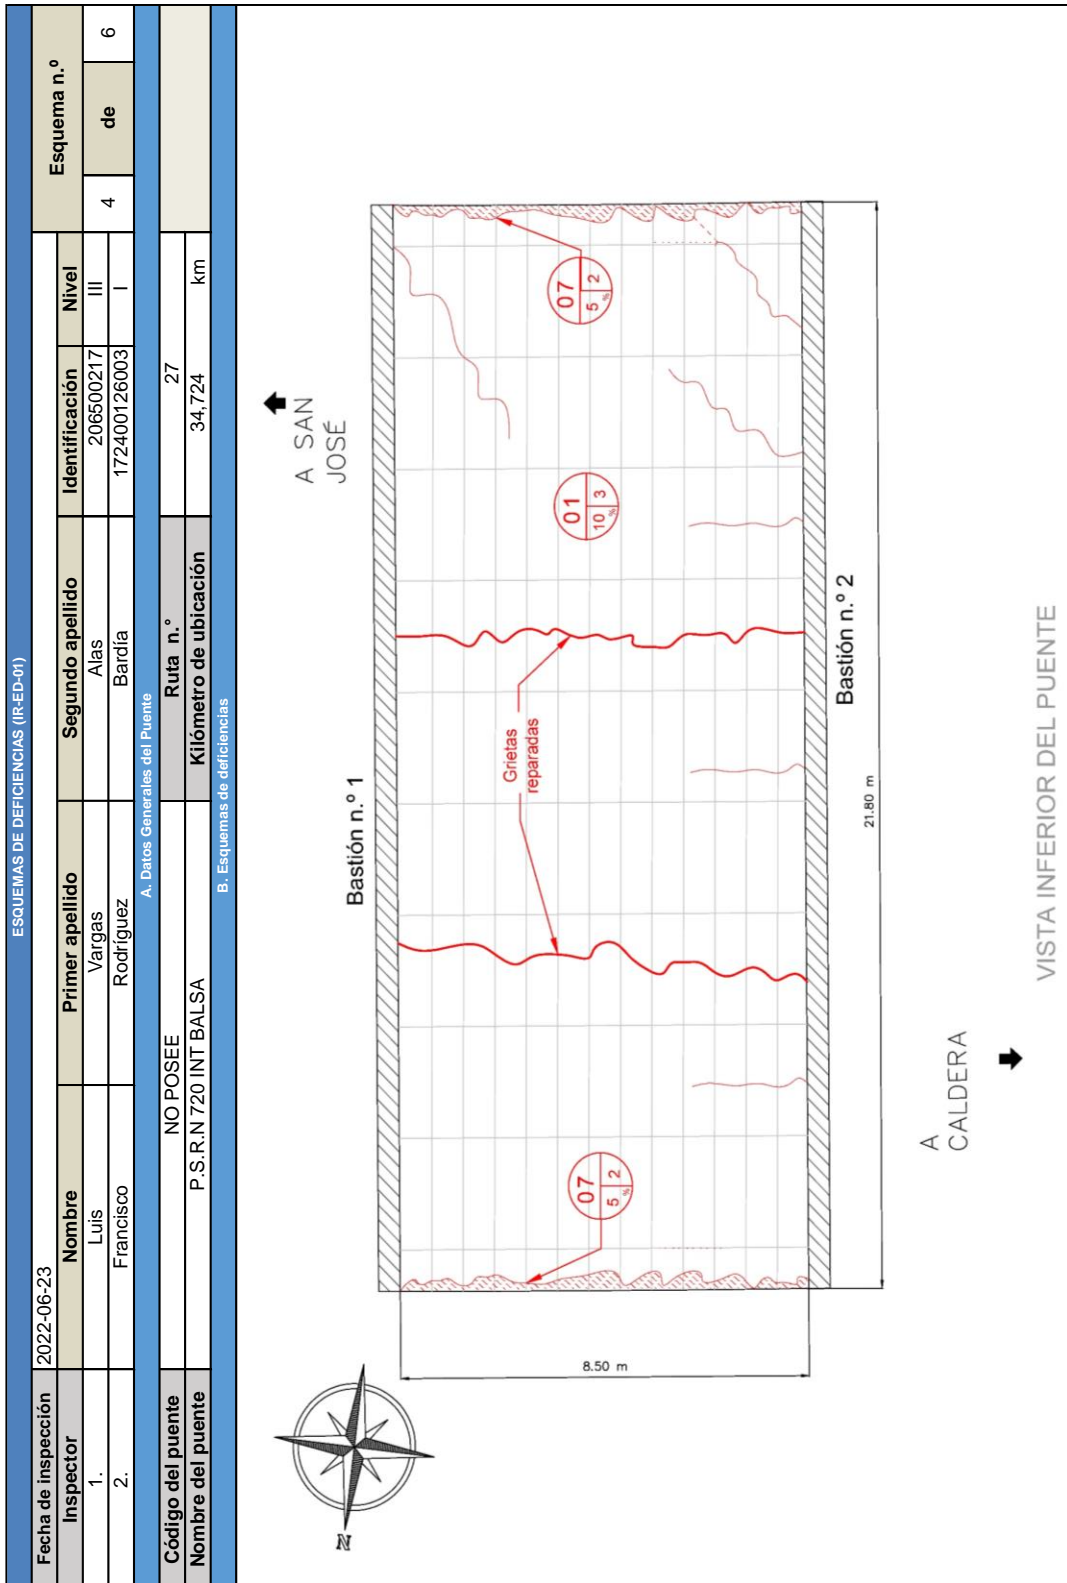
ESQUEMAS DE DEFICIENCIAS (IR-ED-01)			
Fecha de inspección	2022-06-23	Primer apellido	Segundo apellido
Inspector	Luis Vargas	Alas	206500217
	Francisco Rodríguez	Bardia	172400126003
Código del puente	NO POSEE	Ruta n.º	27
Nombre del puente	P.S.R.N 720 INT BALSÁ	Kilómetro de ubicación	34,724
			km
A. Datos Generales del Puente			
B. Esquemas de deficiencias
