Informe EIC-Lanamme-INF-1580-2022

Informe de Auditoría Técnica

**Prácticas constructivas y desempeño de trabajos ejecutados del proyecto Lote 1 de las Obras impostergables (OBIS) del fideicomiso Corredor Vial San José – San Ramón y sus radiales
Tema: Mezcla Asfáltica**

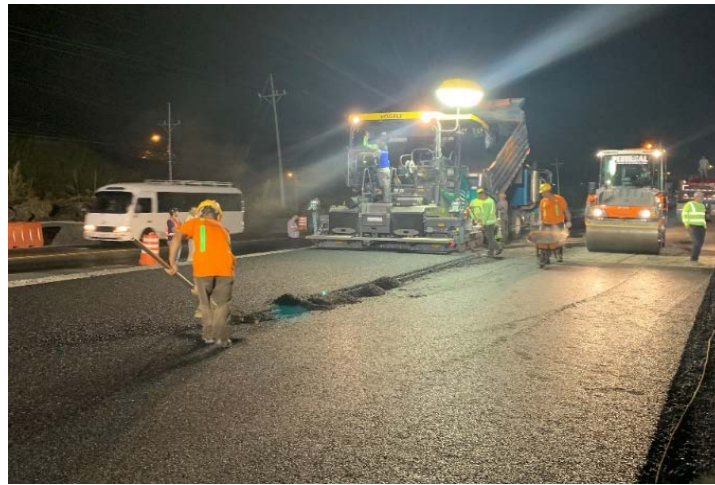
Figura 2. Colocación de mezcla asfáltica en proyecto río Ciruelas. Fecha: 15 de febrero del 2021

Durante la visita técnica realizada el día 15 de febrero del 2021 al proyecto sobre el río Ciruelas, se pudo atestiguar el proceso de colocación y construcción de la primera capa de mezcla asfáltica (Figura 2), la cual contaba con un espesor entre 5 cm y 9 cm en las zonas cercanas al estacionamiento 18+200. Por su parte, con base en las consultas realizadas y la recopilación de información en sitio, se le indicó al Equipo Auditor que esta capa sería habilitada para el desvío provisional del tránsito para la construcción del puente gemelo en río Ciruelas.

Ante esto, se emitió la nota LM-IC-D-0148-2021 con fecha del 24 de febrero del 2021, dirigida a la Unidad Administradora del Proyecto (UAP), en la cual se externó el criterio del Equipo Auditor con relación al potencial riesgo de aparición de deterioros sobre esta capa de espesor reducido. Esto ya que tan solo representaba un 35 % del espesor total de pavimento que había sido diseñado de acuerdo a los ejes equivalentes de la ruta. Por lo tanto, debido al tránsito de vehículos pesados a una velocidad baja de flujo, producto de las labores constructivas, se consideró que la capa no contaba con suficiente capacidad estructural para soportar los esfuerzos, por lo cual podría deteriorarse de forma acelerada.

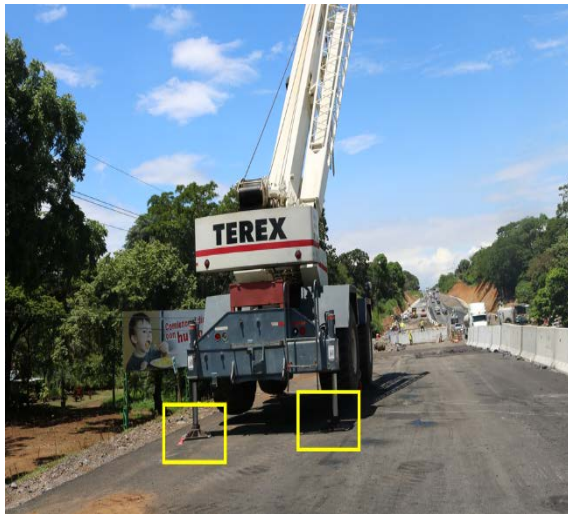
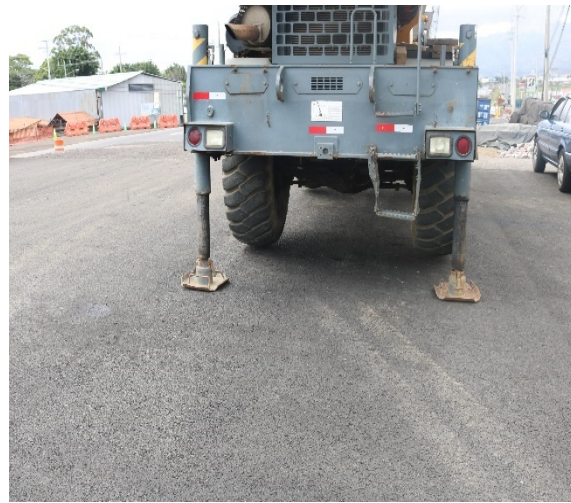
Figura 13. Maquinaria en proyecto (a) río Alajuela (b) PD Firestone. Fecha: 4 de junio del 2021

Se puede apreciar en la Figura 13 que los estabilizadores de la maquinaria se apoyaban directamente sobre la capa asfáltica sin el uso de ningún dispositivo que permitiera disipar los esfuerzos generados debido al peso propio del equipo.

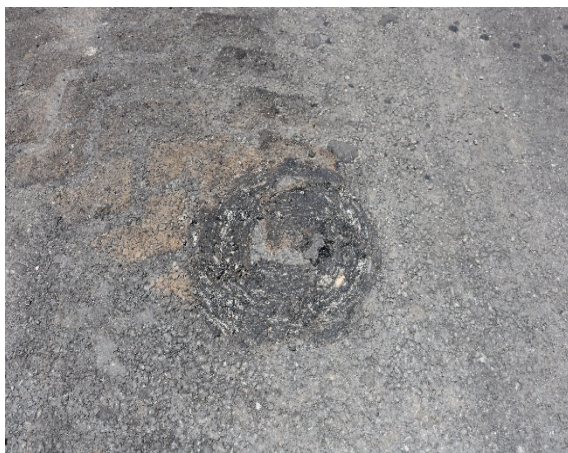
Figura 16. Desprendimientos y deformaciones río Alajuela. Fecha: 4 de junio del 2021

En consecuencia, se identificaron daños y múltiples deterioros que se pueden atribuir directamente al estacionamiento y movimiento de la maquinaria. En el proyecto de Ampliación del Puente río Alajuela, se provocaron deformaciones sobre la capa asfáltica y algunos desprendimientos de material en los sectores del tránsito del equipo, esto se puede visualizar en la Figura 15 y Figura 16.

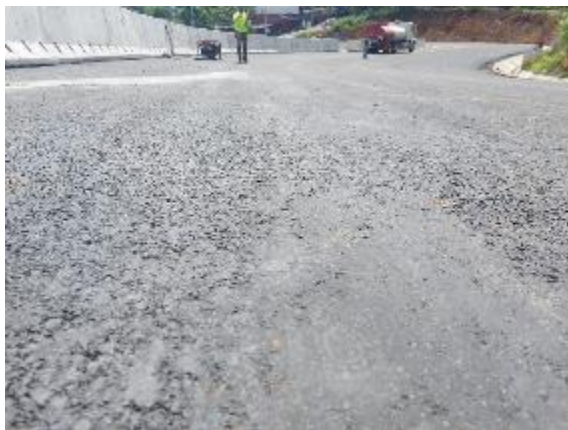
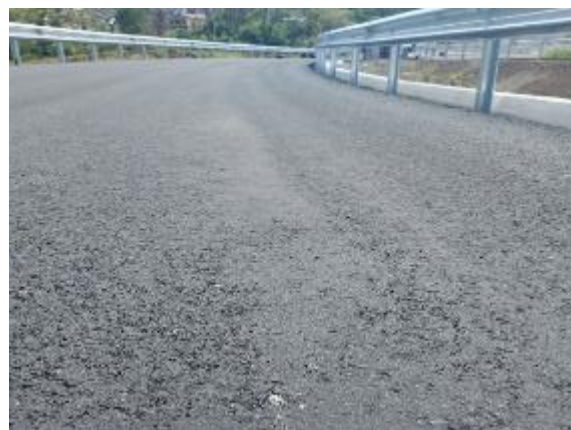
Figura 22. Exudación en Conector Barreal - Castella. Fecha: 07 de mayo del 2021

Durante la visita realizada al Lote 1 de OBIS el día 07 de mayo del 2021, se pudo realizar una inspección generalizada del estado de la carpeta asfáltica colocada como capa de ruedo en el Conector Barreal-Castella, a partir de esta se evidenciaron algunos signos de exudación en la mezcla asfáltica en los carriles del sentido Castella-Barreal, así como, secciones con exudación en el carril de la rampa de salida hacia Ruta Nacional No. 1 tal y como se aprecia en la Figura 22.

Debido a lo anterior, se emitió el oficio LM-EIC-D-0396-2021 con fecha del 11 de mayo del 2021, en el cual, se enviaron los resultados de laboratorio de la muestra de mezcla asfáltica tomada en este proyecto, en la que se obtuvieron incumplimientos en parámetros volumétricos (porcentaje de vacíos-VFA) que podían incidir en la estabilidad del material, la susceptibilidad ante la exudación del asfalto y la deformación permanente. Posteriormente, mediante la visita realizada los días 02 y 09 de julio del año 2021 se pudo constatar que las señales de exudación detectadas no habían sido atendidas a esa fecha.

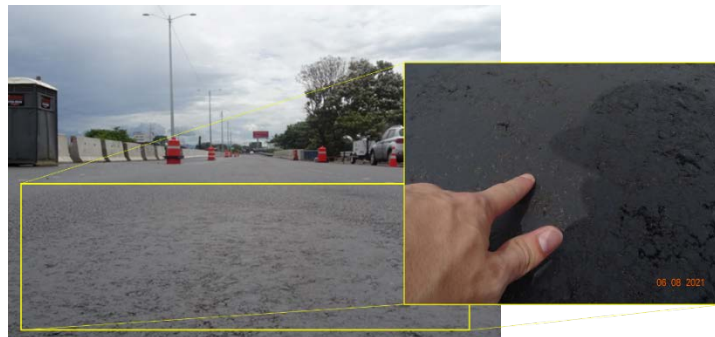
Figura 23. Signos de exudación sentido San José–San Ramón, puente sobre el río Ciruelas. Fecha: 06 de agosto del 2021

En la visita del día 06 de agosto del 2021 a las obras del puente sobre el río Ciruelas, se pudo apreciar que a nivel de capa de ruedo también se presentaron afectaciones por exudación en los carriles de ambos sentidos, tal y como se aprecia en las Figuras 23 y 24.

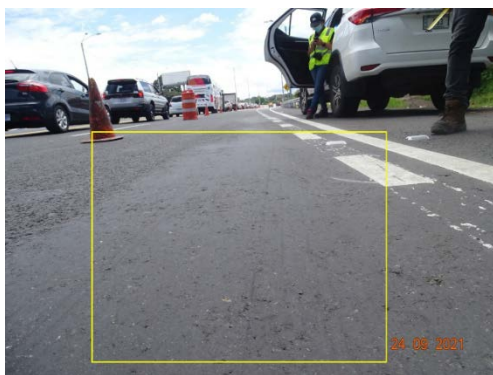
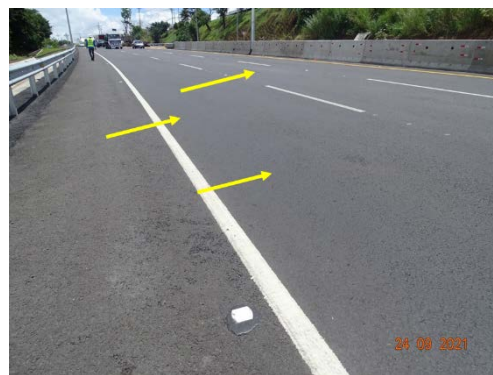
Figura 25. Exudación en carriles del puente sobre el río Ciruelas. Fecha: 24 de setiembre del 2021

Aunado a lo anterior, se incluyó en el oficio EIC-Lanamme-861-2021, las observaciones de la visita realizada el 24 de setiembre del 2021, en la cual se identificaron nuevos puntos con exudación en la capa de ruedo de los carriles en el sentido San Ramón – San José, tal y como se muestra en la Figura 25. En esa visita se pudo constatar que las secciones exudadas permanecían en el pavimento y no habían sido tratadas por el Contratista.

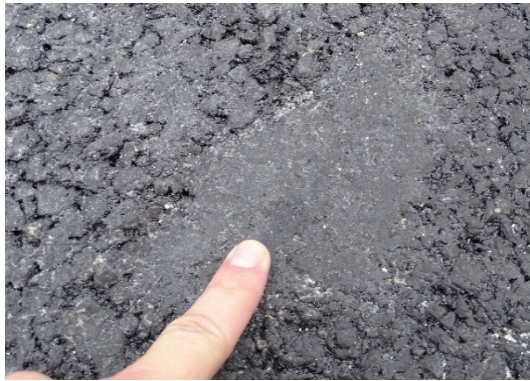
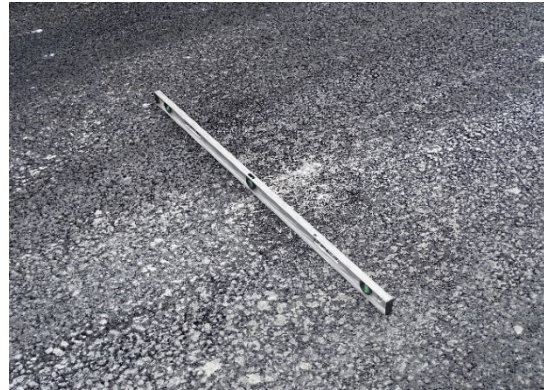
Figura 27. Evidencias de exudación en la capa de ruedo, puente sobre el río Alajuela. Fecha: 09 de julio del 2021

Como antecedente a esas condiciones, mediante la nota LM-EIC-D-0608-2021, el Equipo Auditor advirtió a la UAP de la presencia de cal sobre secciones de la capa de ruedo, colocada el 08 de julio de ese año, que presentaron signos importantes de exudación (Figura 27), cabe destacar que esa situación se observó tan solo un día después de colocar el paño (09/07/2021) por lo cual se consultó en la nota sobre la exudación detectada, así como, el motivo por el cual se estaba aplicando cal en la superficie y si era una práctica aprobada por la Supervisión.

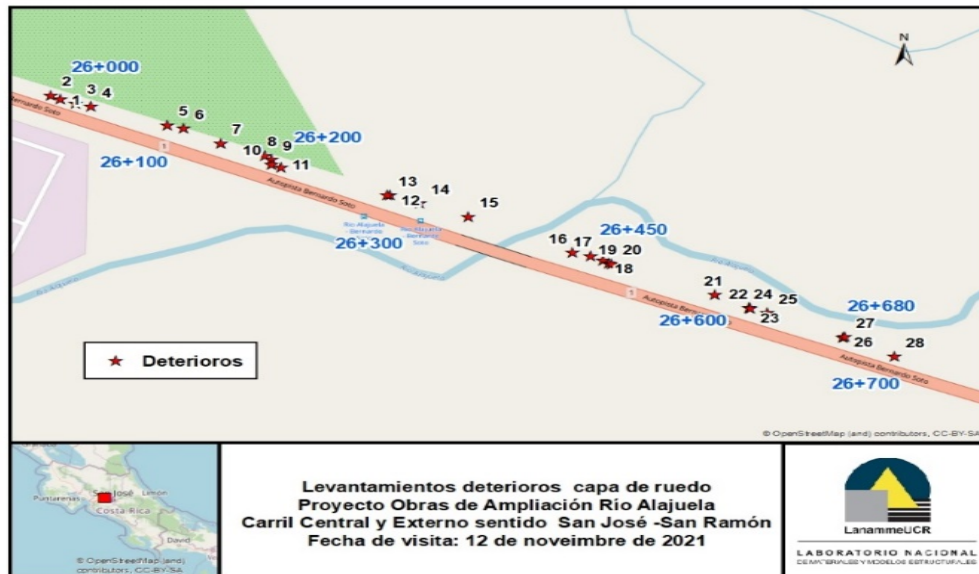
Figura 28. Distribución espacial de los deterioros, Obras de Ampliación río Alajuela.

Adicionalmente, se realizó una inspección el 12 de noviembre del 2021 de las obras del puente sobre el río Alajuela, con el fin de determinar la condición de deterioro de los carriles central y externo en el sentido San José – San Ramón, a partir de esta, se recopiló la existencia de exudaciones en distintos sectores, así como otros deterioros del tipo deformaciones y diferencias de nivel, ante lo cual por medio del oficio EIC-Lanamme-1024-2021 del 30 de noviembre del 2021 se incluyó la distribución espacial de los 28 puntos donde el Equipo Auditor identificó algún tipo de deterioro, esta se puede apreciar en la Figura 28.

En particular, se logró observar en diversos puntos el deterioro por exudación en las huellas de los vehículos de ambos carriles, esto en los tramos comprendidos entre los estacionamientos 26+018 al 26+054, 26+150 al 26+200, 26+450 al 26+500 y 26+580 al 26+620, además, en el estacionamiento 26+680 se identificó una condición de exudación de alta severidad sobre el carril central.

Como parte del seguimiento al deterioro evidenciado en setiembre de 2021, el Equipo Auditor realizó un levantamiento de deterioros el día 12 de noviembre del 2021 previo a la apertura al tránsito de los carriles en el sentido San José-San Ramón (Figura 28), se ubicaron deformaciones entre 0,5 cm y 2 cm principalmente entre los estacionamientos 26+680 y 26+450, así como entre los estacionamientos 26+200 y 26+150 de los carriles central y externo.

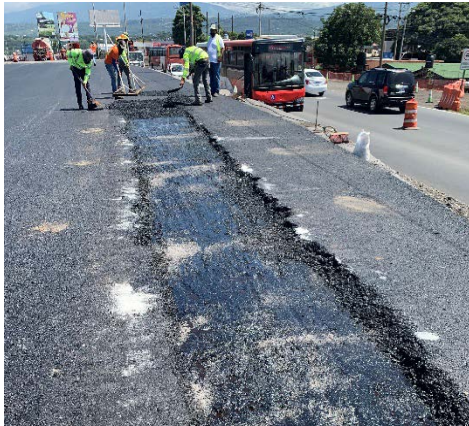
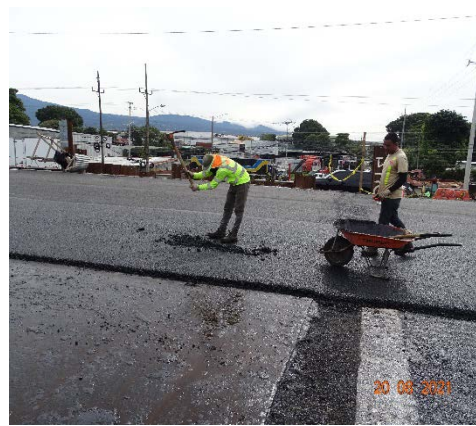
Figura 29. Extracción de mezcla asfáltica en paño colocado debido a problemas de exudación en PD Firestone

manuales (Figura 29), de acuerdo con la información recopilada en sitio, se identificó durante el proceso constructivo una sección de la carpeta que presentaba problemas de exudación, por lo cual se optó por remover la zona afectada.

Sin embargo, tal y como se indicó en la nota LM-EIC-D-0726-2021 del 03 de setiembre del 2021, el Equipo Auditor considera que esta práctica no corresponde a un proceso de pavimentación esperado para una obra nueva, ya que, si bien existen tolerancias establecidas para los parámetros volumétricos, se debe garantizar que el material colocado cumple no solo con las propiedades volumétricas sino que además presenta un comportamiento adecuado, pues se debe comprender que el pavimento aún no había sido sometido a cargas vehiculares.

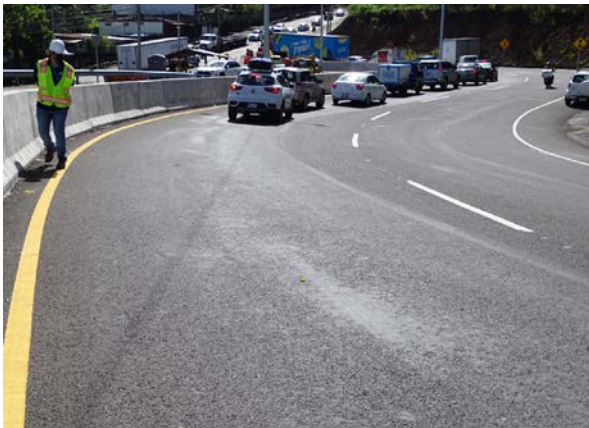
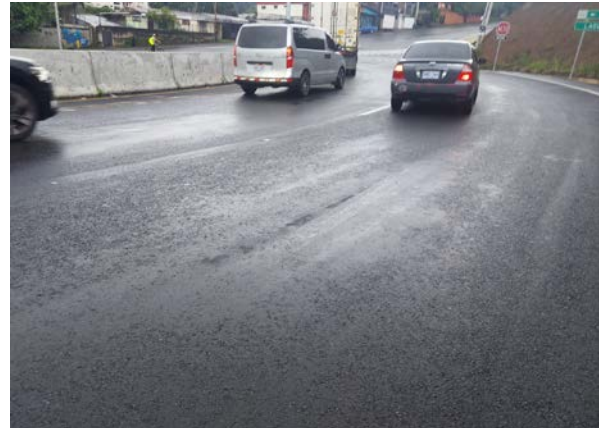
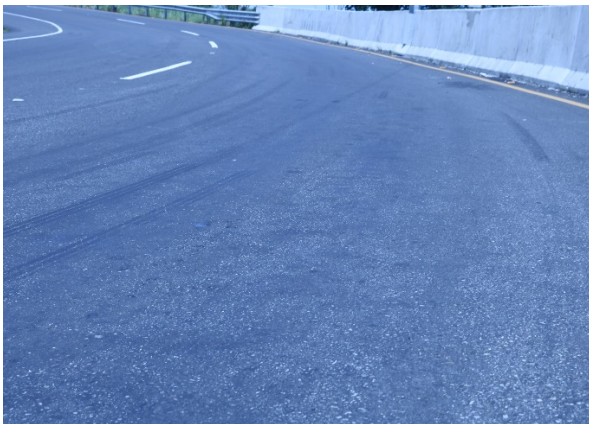
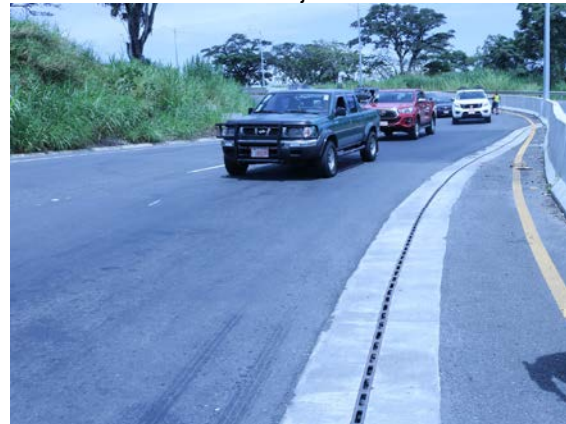
Figura 30. Exudación en carpeta asfáltica de carril interno tronco principal, Conector Barreal – Castella.

El registro fotográfico permite evidenciar que las exudaciones registradas por el Equipo Auditor se han presentado desde las etapas del proceso constructivo y las mismas han aumentado en magnitud y área una vez que el proyecto se puso en funcionamiento. La condición de exudaciones evidenciada permite afirmar que el deterioro no corresponde a secciones puntuales tal cual lo señalaron la UAP y la Supervisora en el oficio UAP-FSJR-2022-09-108, sino que es una condición generalizada en diversos carriles de los proyectos del Lote 1 de las OBIS y cuyo desempeño está asociado a los problemas de calidad del material mencionados anteriormente.

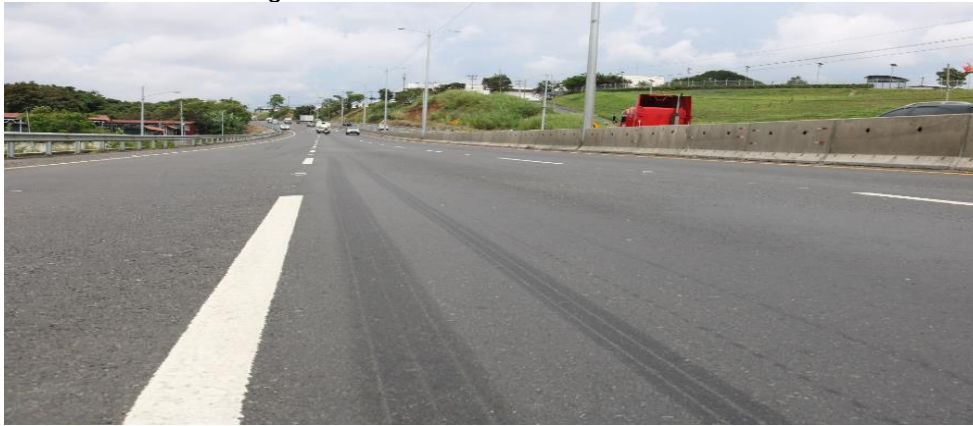
3. El tercer aspecto que considera la Supervisión es que el asfalto no se pega a los vehículos o zapatos, esta aseveración tampoco es del todo precisa ya que se identificaron secciones donde se observan huellas de vehículos marcadas en las áreas con exudación e inclusive marcas de frenado lo cual reafirma el criterio del Equipo Auditor sobre el riesgo que presenta esta condición de deterioro sobre la seguridad vial de los usuarios que transitan por el proyecto (Figura 35 y Figura 36). Es importante señalar que el tema de la evidencia de las marcas de vehículos sobre el asfalto exudado se podría agravar en la época de verano con el aumento de la temperatura en el pavimento.

Figura 35. Exudación carril central en sentido San José-San Ramón cercanos a estacionamientos 18+350 a 18+400. Fecha 22 de agosto de 2022

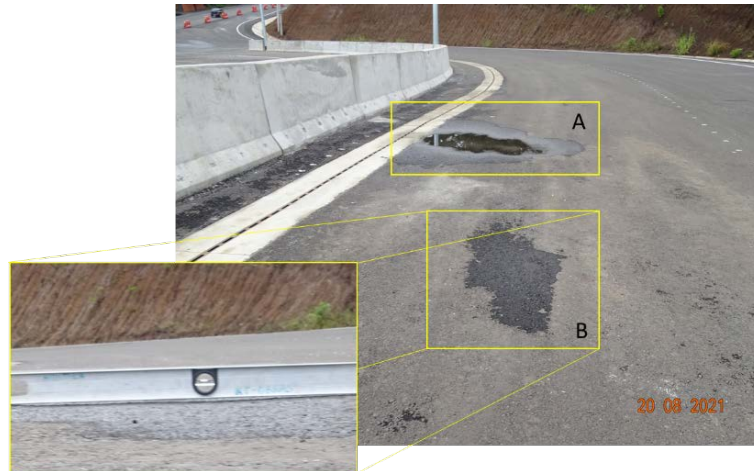
En particular para el proyecto del Conector Barreal – Castilla, se identificó una deformación superior a 1 cm en el carril izquierdo de la rampa de salida hacia la Ruta Nacional 106, en la misma se evidenciaba una acumulación de agua importante producto de la diferencia de nivel entre la carpeta asfáltica y el drenaje ranurado ocasionada por dicha deformación, lo cual, imposibilita la continuidad del bombeo transversal de la carretera. Además, es necesario destacar que en esa zona se identificaron varios puntos con deformaciones sobre la carpeta, tal y como se aprecia en la Figura 37, esto se notificó a la UAP mediante el oficio LM-EIC-D-0726-2021 con fecha del 03 de setiembre del 2021.

Figura 37. Deformación, acumulación de agua cerca del drenaje ranurado y concentraciones de humedad deformaciones en carpeta. Fecha: 20 de agosto del 2021

Se debe señalar que, que la Sección 405. Suministro y colocación de mezcla asfáltica en caliente del CR-2010 ni las especificaciones del proyecto, incluyen un valor de tolerancia en el acabado superficial del pavimento; por lo cual, se recurre a la tolerancia indicada en el Manual de Auscultación Visual (MAV-2016) para clasificar los deterioros de carreteras en servicio, siendo que en el caso de hundimientos o abultamientos se establece una profundidad entre 3 mm a 50 mm para una condición de severidad baja. Teniendo esto claro, en la Figura 37 se pueden apreciar dos puntos con deformaciones en la capa de ruedo, el punto destacado por el Contratista corresponde al que presenta la acumulación de humedad y se evidenció en sitio una profundidad mayor a los 6 mm (Punto B), mientras que, para la zona donde se aprecia una concentración importante de agua (Punto A), el Equipo Auditor pudo constatar que la profundidad de la deformación era mayor a los 10 mm, por lo cual se cataloga como un deterioro de la carpeta.

Asimismo, es importante señalar que el Manual de Auscultación Visual se utiliza para evaluar pavimentos en funcionamiento y no obras nuevas por lo que a pesar de que según ese manual el deterioro se puede clasificar con severidad baja, no debe analizarse bajo la óptica de pavimentos abiertos al tránsito, ya que este fue evidenciado por el Equipo Auditor desde el periodo constructivo.

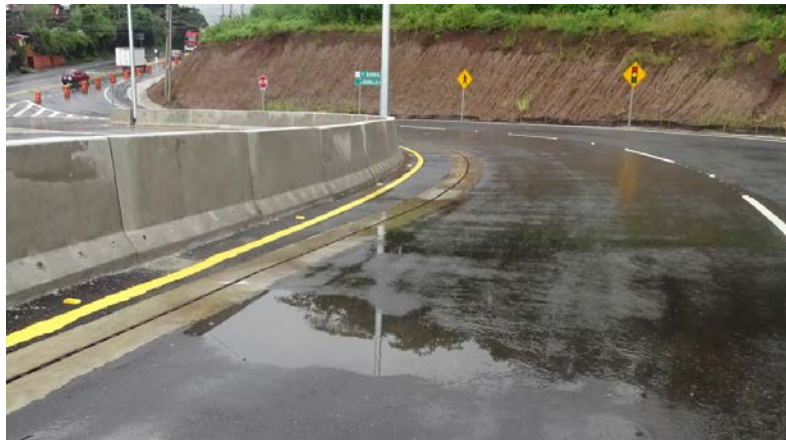
Posteriormente en una nueva vista realizada por el Equipo Auditor el día 24 de setiembre de 2021 se monitoreó dicha deformación bajo condiciones más críticas de lluvia, la condición evidenciada en la Figura 38 muestra una mayor acumulación de agua en la zona donde se identificó la deformación. Esta condición repercute directamente en el desempeño y vida útil de la estructura de pavimento, y podría aumentar la severidad del deterioro, así como la susceptibilidad a otros mecanismos de falla como el daño por la humedad.

Figura 38. Deformación, acumulación de agua cerca del drenaje ranurado y concentraciones de humedad deformaciones en carpeta. Fecha: 24 de setiembre del 2021

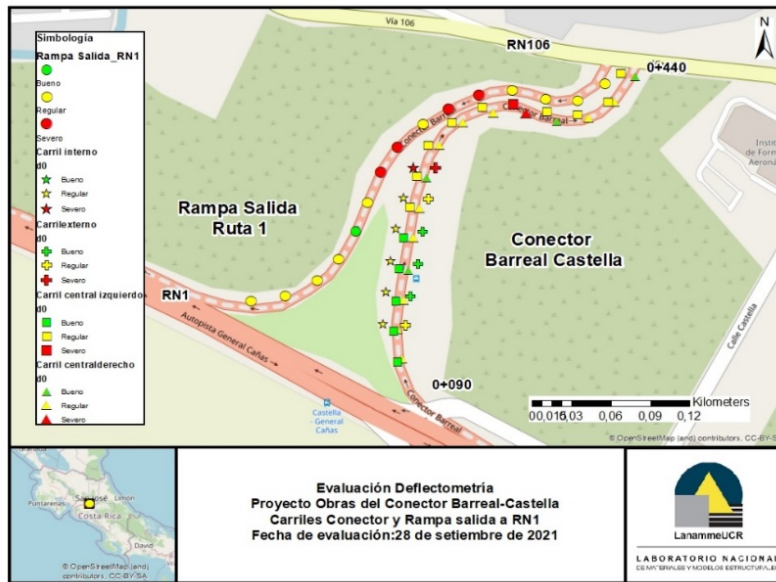
Cabe resaltar que, con base en la evaluación estructural realizada en el proyecto, se determinó a partir de la deflexión central que en las zonas cercanas a las deformaciones que se muestran en la Figura 37 (estacionamiento 0+340) fueron las que presentaron una condición estructural severa obteniéndose valores de deflexión superiores a los 400 μ m tal y como se aprecia en la Figura 39. Esto se notificó a la UAP en el oficio EIC-Lanamme-920-2021 con fecha del 20 de octubre del 2021.

Figura 39. Evaluación estructural mediante el indicador el D0 Conector Barreal – Castella

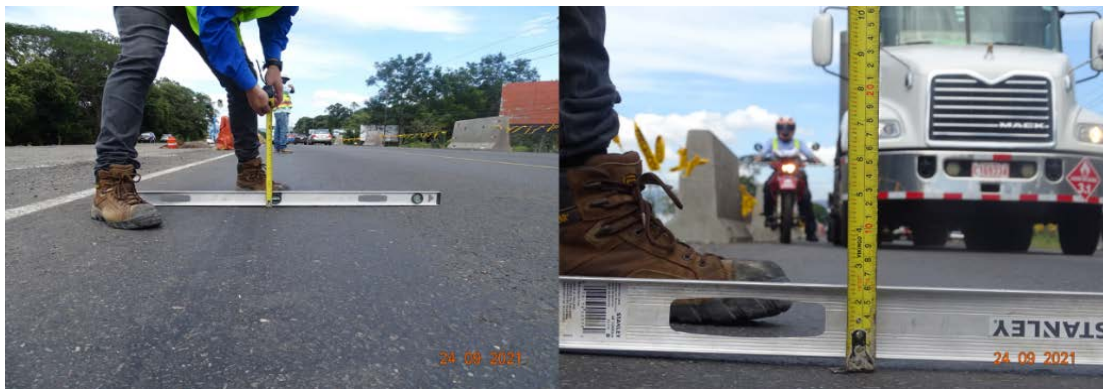
Otro de los casos en los cuales se evidenciaron deformaciones significativas corresponde a las obras de Ampliación del río Alajuela. En la visita del 24 de setiembre del 2021 realizada por el Equipo Auditor a este proyecto, se identificaron ahuellamientos en la capa de rueda superiores a los 5 mm de tolerancia que la Supervisión manejó en el proyecto, esto en el carril central del sentido San José – San Ramón (Figura 40). Es criterio del Equipo Auditor que estos ahuellamientos representan una consecuencia de la susceptibilidad del material ante el fenómeno de deformación permanente y reflejan la inestabilidad de la mezcla asfáltica. Además, esas deformaciones constituyen zonas que imposibilitan el drenaje transversal del pavimento y fomentan la acumulación de agua en la carpeta que potencia el daño por humedad en la mezcla asfáltica.

Figura 40. Deformación en capa de rueda. Fecha: 24 de setiembre del 2021

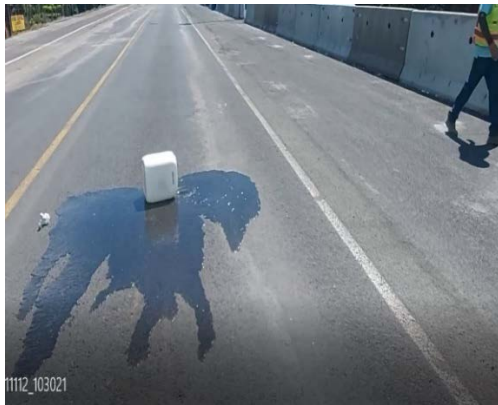
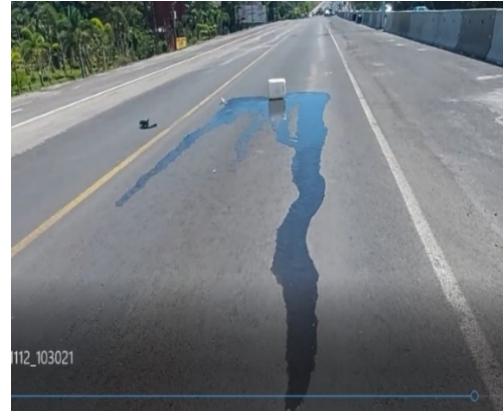
En este caso, para corroborar e intentar cuantificar la magnitud de los deterioros, se vertió agua sobre la superficie asfáltica, esto con el fin de identificar si el agua era retenida en la sección con las deformaciones o si continuaba de forma natural por la pendiente transversal conformada por el bombeo de la carretera. Tal y como se observa en el siguiente registro fotográfico de la actividad, el agua fue canalizada por la zona ahuellada del carril, evidenciando la severidad del deterioro.

Figura 41. Vertido de agua en superficie ahuellada Est. 26+200. Fecha: 12 de noviembre del 2021

categorizar si los ahuellamientos evidenciados corresponden o no a un deterioro, siendo el caso que este manual cataloga para ahuellamientos o roderas valores entre 6 mm a 13 mm para una condición de deterioro de severidad baja. Bajo este criterio las deformaciones evidenciadas en las Obras de Ampliación del Río Alajuela son categorizadas como deterioros y no responden a la condición esperada de un proyecto de obra nueva.

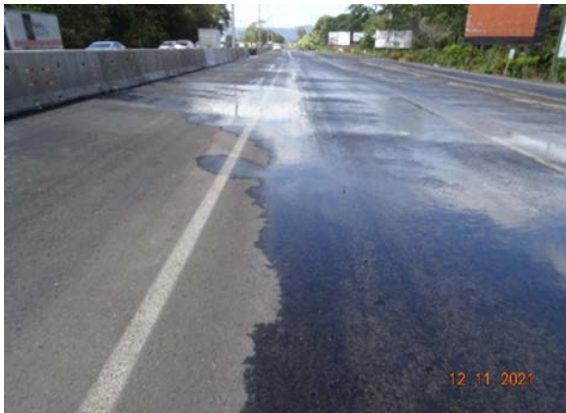
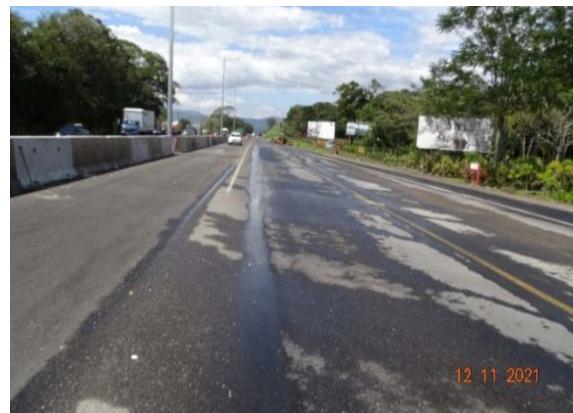
De igual manera durante la visita del 12 de noviembre de 2021, un camión del Contratista realizaba operaciones de limpieza y vertió agua en la superficie, esto permitió monitorear el desempeño del drenaje transversal del líquido, tal y como se observa en la Figura 42, la condición evidenciada reitera el criterio anteriormente señalado, se observa en las fotografías acumulaciones de agua en la capa de rueda principalmente en las zonas que presentan ahuellamientos.

Figura 42. Evidencia de agua acumulada en diversas secciones entre estacionamientos 26+200 y 26+300. Fecha: 12 de noviembre del 2021

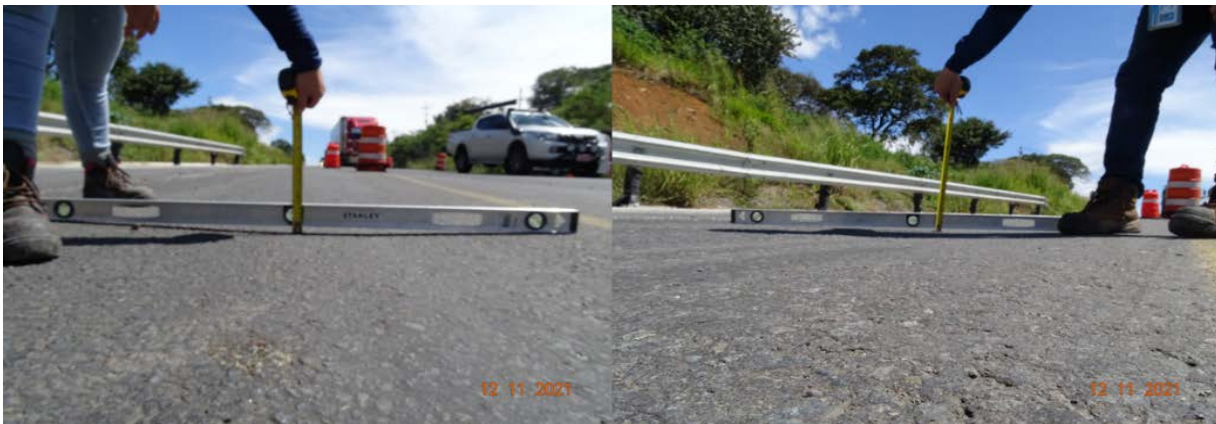
De igual manera, en la visita del 21 de setiembre de 2021 se identificó una deformación de hasta 2 cm sobre la capa de ruedo al inicio del carril central en el estacionamiento 26+700, siendo esta la condición de mayor severidad en ese proyecto (Figura 43).

Figura 43. Deformación de 2 cm en Est. 26+700. Fecha: 12 de noviembre del 2021

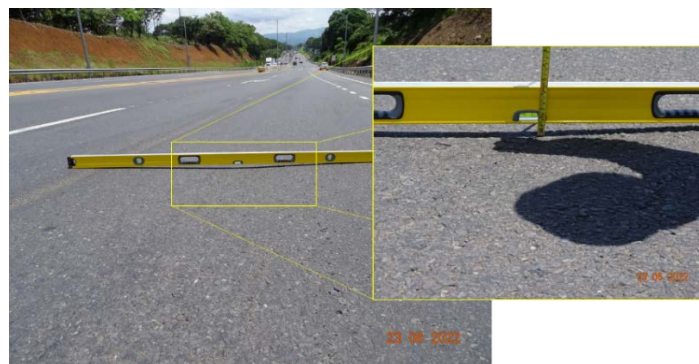
Posteriormente, en la visita de monitoreo del 23 de junio del 2022 se pudo constatar que la condición de severidad para la deformación en el 26+700 se ha agravado con la apertura al tránsito del proyecto, esto ya que, en la sección afectada se registra una profundidad de hasta 3 cm (Figura 44). Aunado a esto, se identificaron otras deformaciones sobre las huellas de los vehículos en el carril interno en el sentido San José – San Ramón con profundidades cercanas a 1 cm.

Figura 44. Deformación en Est. 26+800 San José – San Ramón, Obras de Ampliación del Río Alajuela. Fecha: 23 de junio del 2022

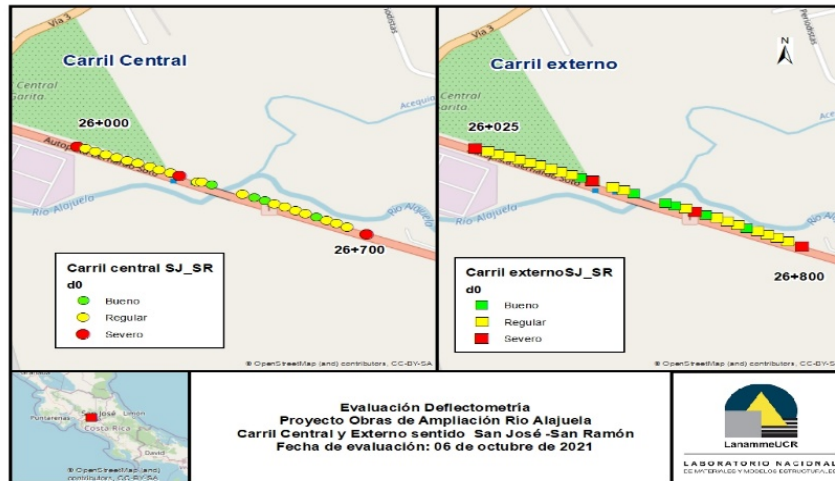
Sobre este punto se destaca que para las pruebas de deflectometría se obtuvieron deflexiones centrales altas, en el carril central se determinó una deflexión de 624,3 μm mientras que para el carril externo se registró un valor de 801,2 μm . Además, como se aprecia en la Figura 45, los estacionamientos 26+000,

26+250 y 26+700 en el carril central y 26+800, 26+550, 26+300 y 26+025 en el carril externo presentaron deflexiones superiores a 400 µm (puntos de color rojo).

Figura 45. Evaluación estructural mediante el indicador el D0 carriles en el sentido San José-San Ramón, Obras de Ampliación del Río Alajuela.

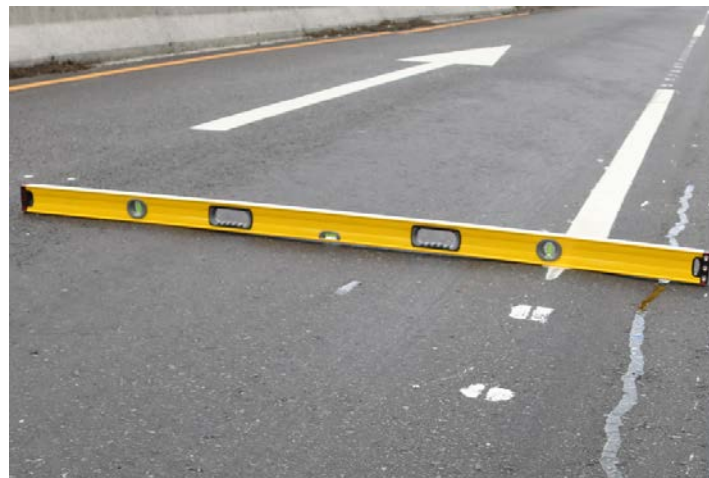
En la visita realizada el 29 de abril del 2022 con el personal de la UAP, se registró para el PD Firestone en el carril interno del sentido San José – San Ramón una deformación sobre la huella derecha, por lo cual, se considera que la condición de severidad será mayor ante la exposición a las cargas del tránsito debido a la susceptibilidad de la mezcla asfáltica a la deformación permanente.

Figura 46. Ahuellamiento en carril interno sentido San Ramón – San José PD Firestone. Fecha: 29 de abril del 2022

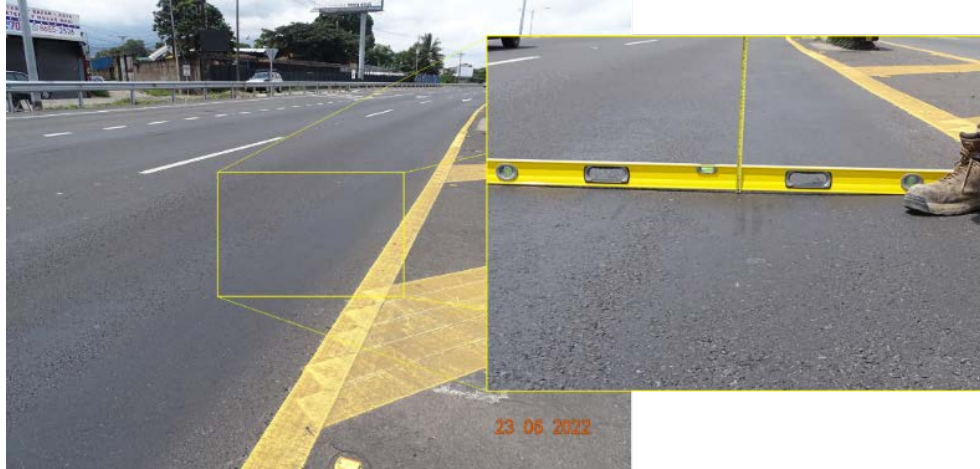
Para el proyecto sobre el río Ciruelas, en las visitas del 23 de junio y 22 de agosto de del 2022 se detectaron deformaciones en el carril interno del sentido San José – San Ramón (Figura 47) y en el carril central e interno del sentido San Ramón – San José (Figura 48) y que no se habían identificado durante el desarrollo de las obras y en visitas previas. En cada uno de los casos las deformaciones evidenciadas superaron los 10 mm de profundidad.

Figura 47. Deformación permanente en carril interno sentido San José – San Ramón, Puente sobre el río Ciruelas. Fecha: 23 de junio del 2022

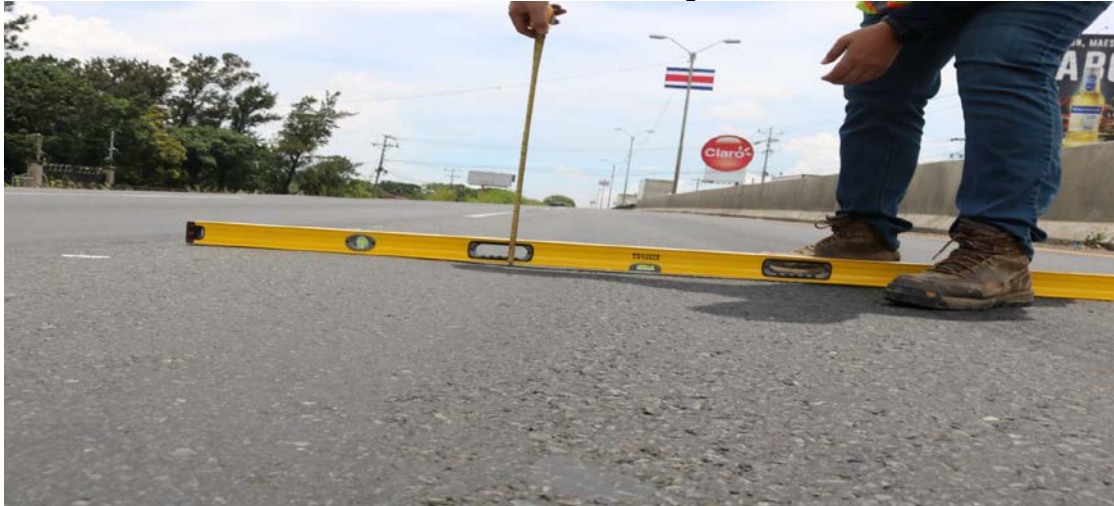
De igual manera, en la visita del 22 de agosto de 2022 a las obras de ampliación del río Segundo, se identificó ahuellamientos de hasta 1 cm en el carril interno en el sentido San Ramón -San José, tal como se observa en la Figura 50.

Figura 50. Ahuellamiento Obras de Ampliación Río Segundo cercano a estacionamiento 14+470 carril interno sentido San Ramón -San José 14+470. Fecha 22 de agosto de 2022

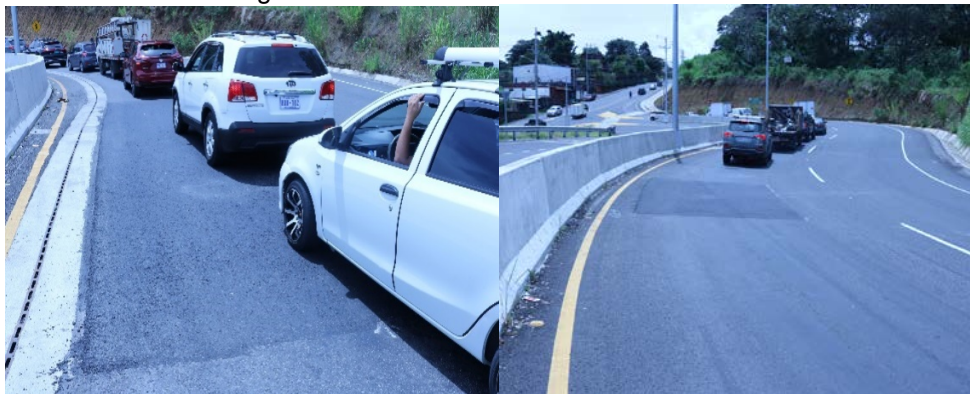
Figura 51. Bacheos mezcla asfáltica en capa de ruedo del carril interno del tronco principal del Conector Barreal-Castella. Fecha 22 de agosto de 2022

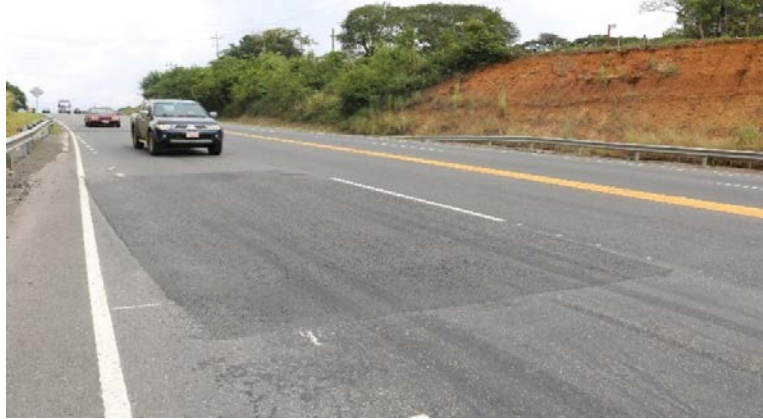
Figura 52. Bacheo mezcla asfáltica en capa de rueda inicio carril central de las Obras de Ampliación Río Alajuela, sentido San José-San Ramón. Fecha 22 de agosto de 2022

En cuanto a la reparación de estos agrietamientos, se aclara que el agrietamiento registrado en las Obras de Ampliación del Río Alajuela fue subsanado con el bacheo de la Figura 52, mientras que el agrietamiento de río Segundo también fue atendido parcialmente mediante un bacheo localizado. Sobre las reparaciones ejecutadas por la empresa contratista, queda la incertidumbre si el tipo de reparación logró atender la totalidad de los agrietamientos evidenciados, ya que dentro de la información aportada por la UAP en el oficio UAP-FSJR-2022-09-1082 no se encontró información relacionada con la intervención de estas secciones.

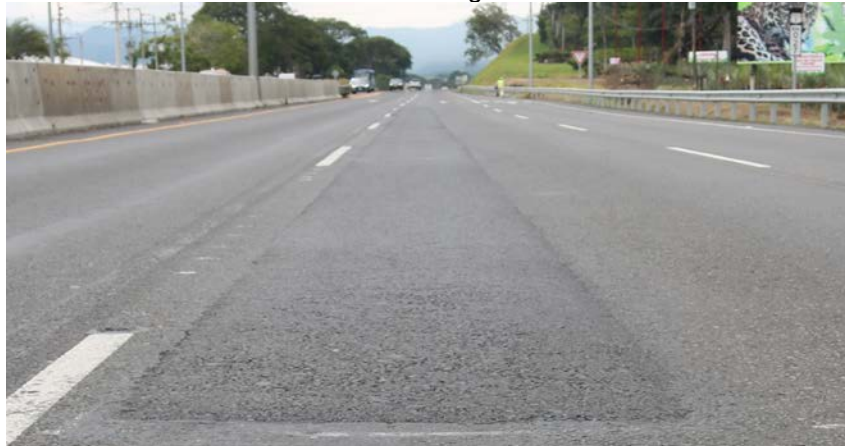
En cuanto a las reparaciones realizadas por la empresa contratista se evidenciaron bacheos puntuales en los diferentes proyectos del Lote 1 de las OBIS, según lo hace constar el oficio EIC-Lanamme-726-2022 del 21 de octubre de 2022. Dentro de los bacheos realizados se evidenció la atención de forma parcial de las deformaciones de mayor severidad evidenciadas en el tronco principal del Conector Barreal Castella (Figura 51), inicio de carriles en sentido San José-San Ramón de las obras de ampliación del río Alajuela (Figura 52) y los ahuellamientos en el carril central en el sentido San José-San Ramón del mismo proyecto (ver Figura 53).

Figura 53. Bacheo mezcla asfáltica en capa de rueda inicio carril central de las Obras de Ampliación Río Alajuela, sentido San José-San Ramón. Fecha 22 de agosto de 2022

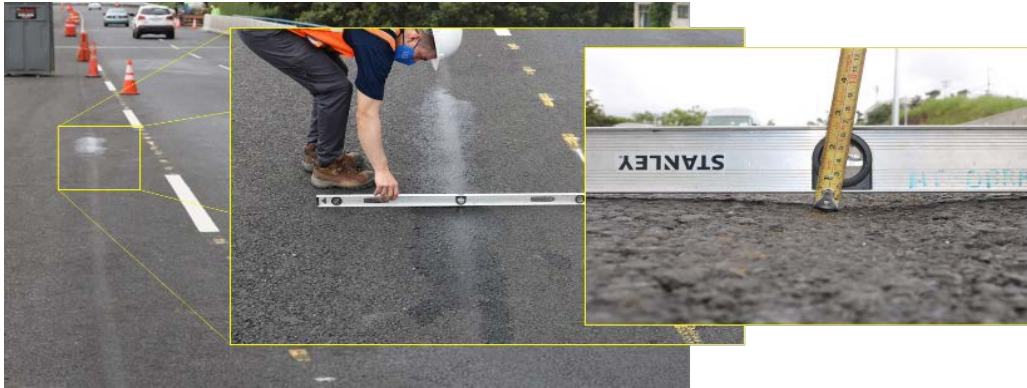
Figura 55. Acumulación de agua en junta longitudinal puente sobre el río Ciruelas. Fecha: 26 de agosto del 2021

De acuerdo con lo observado la falta de continuidad provocó acumulación de agua en la zona de la junta longitudinal. Esta concentración de humedad favorece la formación de deterioros como desprendimiento o desnudamiento de agregados, además, aumenta la susceptibilidad ante el mecanismo de falla de daño por humedad, además es importante mencionar que durante la visita se pudo constatar que la diferencia de nivel entre juntas era superior a 1 cm en algunos puntos. Estas observaciones fueron remitidas a la UAP mediante la nota LM-EIC-D-0775-2021 del 14 de setiembre del 2021 donde además se recomendó, fortalecer las labores de inspección durante el proceso constructivo de capas asfálticas, especialmente sobre el acabado final de las capas asfálticas, ya que es en esta etapa donde se pueden hacer las correcciones y ajustes con una mayor facilidad que una vez ya construidos.

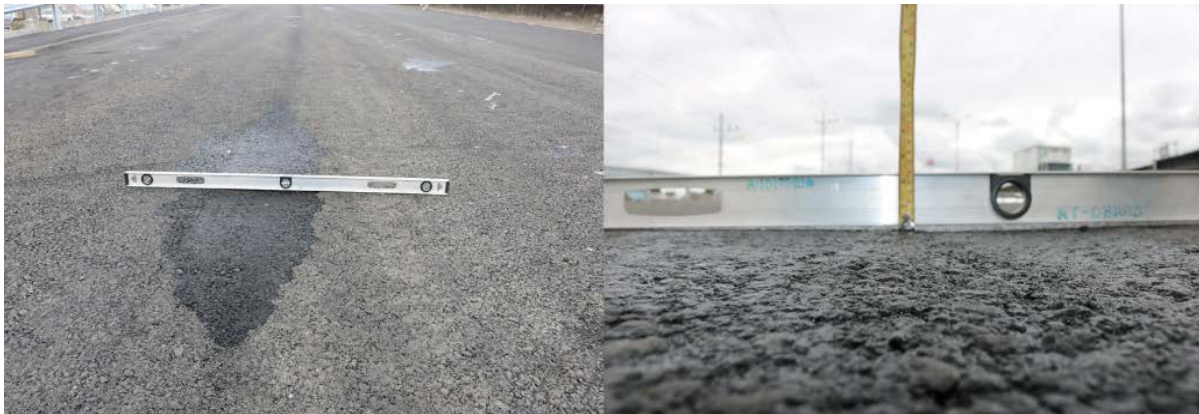
Figura 57. Diferencias de nivel en junta longitudinal en PD Firestone. Fecha: 26 de agosto del 2021

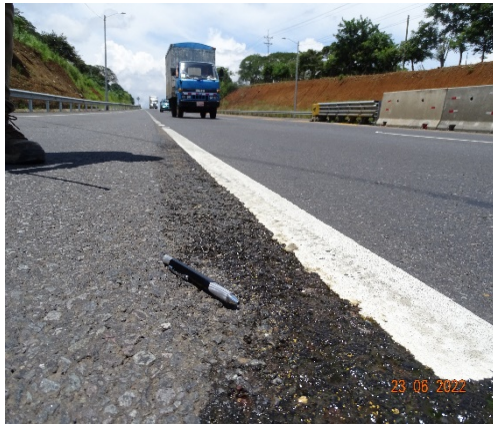
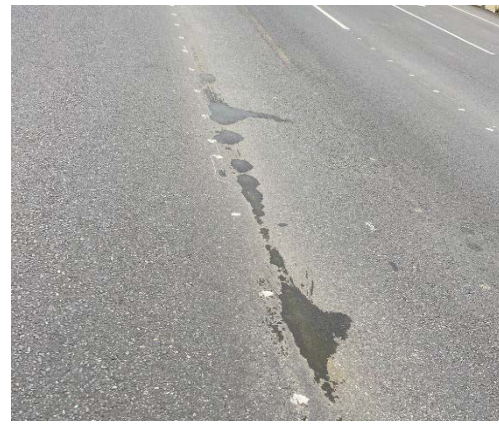
Finalmente, se destaca que, en la visita del 23 de junio del 2022 se constató que la acumulación de humedad sobre las juntas persistía en los proyectos mencionados. Incluso, se identificaron signos de pulimiento de agregados en la mezcla asfáltica en las zonas afectadas, esto para los proyectos sobre el río Alajuela y río Segundo (Figura 59).

Figura 59. Diferencias de nivel entre juntas puente sobre (a) el río Alajuela (b) el río Segundo. Fecha: 23 de junio del 2022

Finalmente, es importante mencionar que a la fecha de cierre de este informe los deterioros asociados a diferencias de nivel en juntas, no habían sido atendidos.

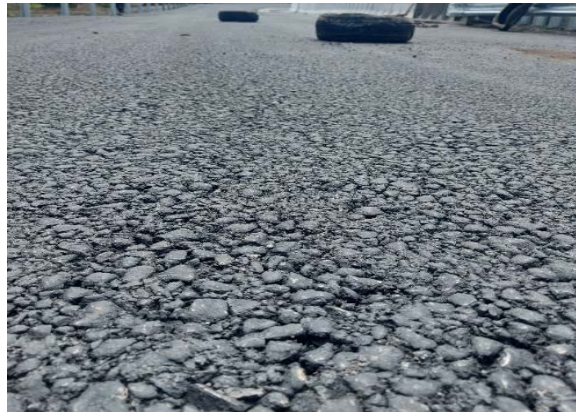
En la visita realizada el 07 de mayo del 2021 a las obras del Conector Barreal – Castella, se evidenció en algunos sectores específicos de la rampa de salida hacia Ruta Nacional No. 1 signos de segregación en la mezcla asfáltica, así como la presencia de una matriz con poca presencia de finos, que rellenen espacios entre las partículas del agregado grueso que componen la estructura granulométrica en la mezcla asfáltica, tal y como se aprecia en la Figura 60.

Figura 60. Segregación en carril de rampa de salida hacia RN No.1. Fecha: 07 de mayo del 2021

Por lo cual, mediante la nota LM-EIC-D-0396-2021 del 11 de mayo del 2021 se indicó a la UAP que una mezcla asfáltica segregada propicia una mayor cantidad de vacíos y por lo tanto se dificulta su densificación durante el proceso de pavimentación, además, se producen zonas donde se puede acumular agua con mayor facilidad aumentando la susceptibilidad de falla ante el mecanismo de daño por humedad. Posteriormente, el 20 de agosto del 2021 se realizó una visita al proyecto con el objetivo de identificar el comportamiento del pavimento ante condiciones lluviosas, en esta se evidenciaron diferentes secciones del conector que presentaban acumulaciones de humedad incluso después de que las lluvias habían cesado, esta condición se aprecia en la Figura 61, destacando que esas secciones coincidían con paños donde se observó la segregación de la mezcla asfáltica.

“Para los puntos que se evidencie condiciones de segregación de mezcla asfáltica se solicitará al contratista realice mejoras en el acabado del pavimento o realice sustitución de la mezcla asfáltica que presente esta condición de deterioro. Es importante indicar que los núcleos de obtenidos de la carpeta asfáltica extraídos por el método aleatorio, no presentan incumplimientos de vacíos, es de esperar que la acción del tránsito genere un sello adicional a la condición actual de la mezcla asfáltica.” (El resaltado no es del original)

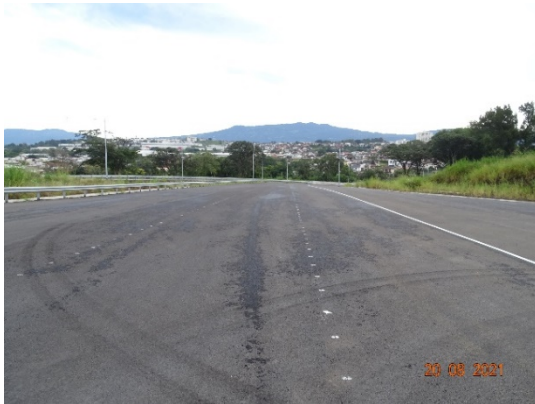
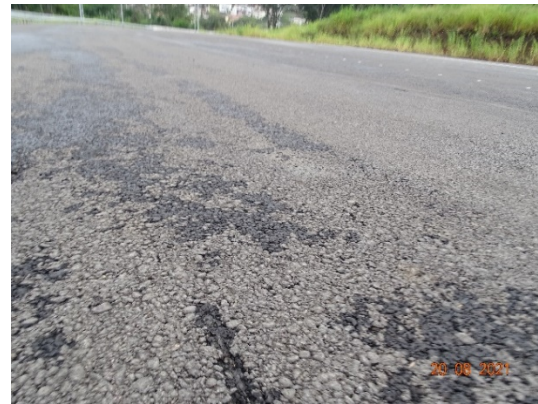
Figura 61. Concentraciones de humedad en carpeta asfáltica Conector Barreal – Castella. Fecha: 20 de agosto del 2021

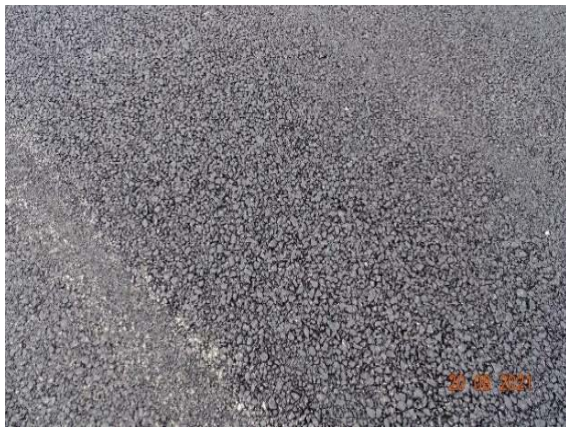
Por otra parte, durante la misma visita se observó en el Paso a Desnivel Firestone un paño del carril central con problemas de segregación cercano al estacionamiento 12+900 (Figura 62). Además, entre los estacionamientos 12+800 al 12+700 se identificaron de manera puntual algunos agregados triturados, situación que ya se había observado en el Conector Barreal-Castella.

Figura 62. (a) Segregación de la mezcla asfáltica (b) agregado triturado, PD Firestone. Fecha: 20 de agosto del 2021

Es importante indicar que, los problemas de trituración del agregado pueden obedecer a un exceso de compactación del tramo, compactación a espesores reducidos, uso de equipos de compactación de un mayor tonelaje o incluso alguna deficiencia en las propiedades mecánicas del agregado utilizado, mientras que, la segregación de la mezcla puede deberse a procesos deficientes durante la colocación del material, inestabilidad de la mezcla asfáltica o desajustes en la fórmula de trabajo de la producción que provocan diferencias en la estructura granulométrica del material.

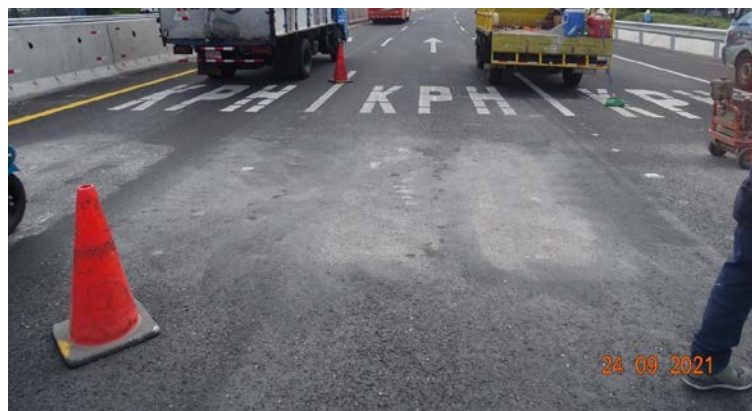
En la visita del 24 de setiembre del 2021 al proyecto de ampliación del puente sobre el río Ciruelas, se evidenció que uno de los Subcontratistas del Consorcio CPC realizaba el borrado de algunas zonas con demarcación horizontal, específicamente se estaban borrando los números de la demarcación de velocidad en los tres carriles del sentido San Ramón – San José, como se aprecia en la Figura 63.

Figura 63. Condición de borrado en demarcación carriles del sentido San Ramón – San José. Fecha: 24 de setiembre del 2021

Ahora bien, la actividad de borrado consistía en el perfilado superficial de los números de la demarcación (Figura 63), no obstante, el procedimiento realizado provocó una superficie irregular con diferencias de nivel importantes en la sección intervenida. En la visita se informó al personal de Supervisión destacado en sitio sobre esta situación, ante lo cual se le indicó al Equipo Auditor que ya se tenía registro de la actividad y que se procedería a realizar las acciones correctivas. Por su parte, en la visita realizada el

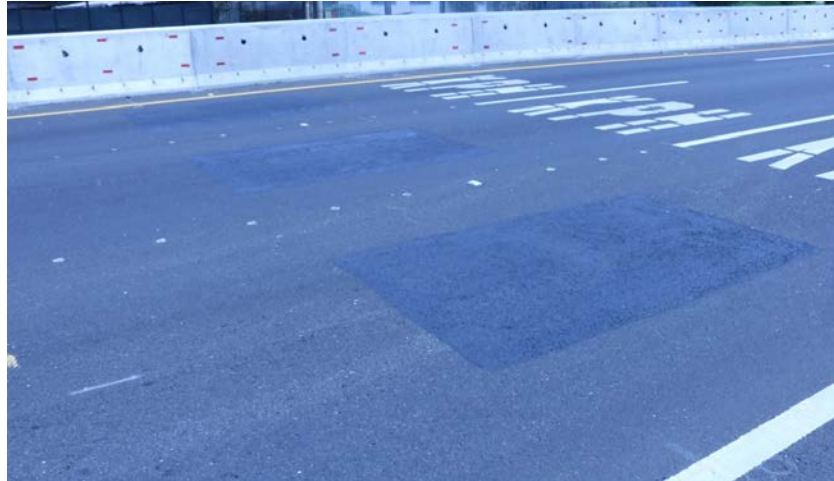
21 de octubre del 2021, se evidenció que las áreas afectadas por el borrado de la demarcación habían sido sometidas a un proceso de imprimación con un material de coloración negra, del cual no se pudo diferenciar si se trataba de emulsión asfáltica o pintura negra, tal y como se observa en la Figura 64.

Figura 64. Imprimación de las secciones con borrado de la demarcación horizontal. Fecha: 21 de octubre del 2021

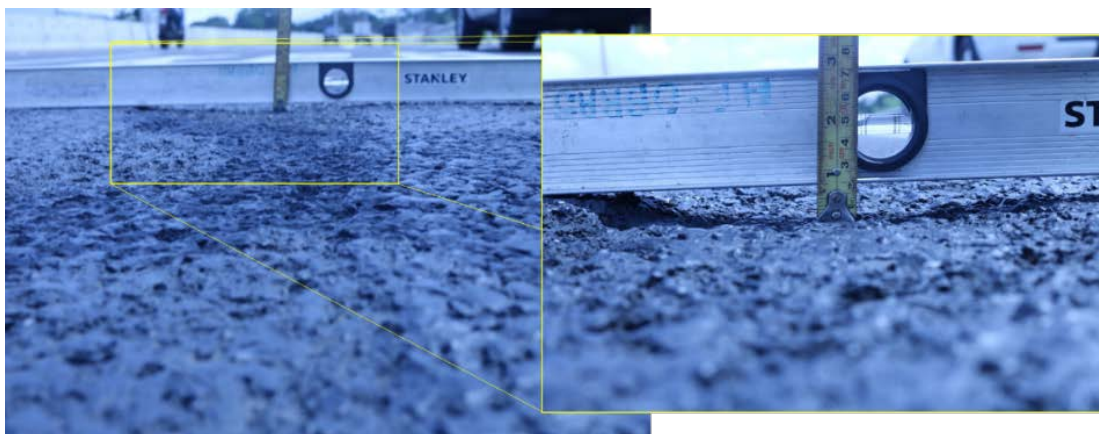
No obstante, la medida utilizada por el Contratista no resolvió la irregularidad generada, pues tal y como se constató en sitio, en las regiones perfiladas se registraron diferencias de hasta 2 cm (Figura 65). Razón por la cual, mediante la nota EIC-Lanamme-956-2021 del 01 de noviembre del 2021, se alertó a la UAP sobre esta situación, recalcando que, dicha condición de irregularidad podría generar afectaciones mayores en el pavimento que van desde problemas de acumulación de agua hasta el desgaste de la capa y el desprendimiento de agregados.

Figura 65. Superficie irregular en zonas donde se realizó el borrado de demarcación. Fecha: 21 de octubre del 2021
