Informe EIC-Lanamme-INF-1580-2022

Informe de Auditoría Técnica

**Prácticas constructivas y desempeño de trabajos ejecutados del proyecto Lote 1 de las Obras impostergables (OBIS) del fideicomiso Corredor Vial San José – San Ramón y sus radiales
Tema: Mezcla Asfáltica**

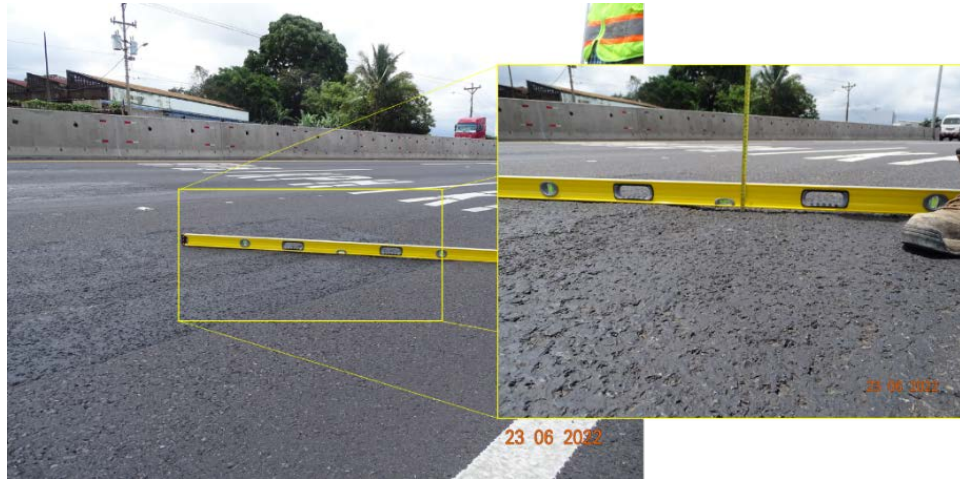
Por último, en la visita realizada el 23 de junio del 2022, se pudo apreciar que las irregularidades a nivel de capa de ruedo por el borrado de la demarcación no habían sido reparadas por el Contratista, evidenciándose la condición que se muestra en la Figura 66.

Figura 66. Irregularidad en superficie superior a 1 cm por el borrado de demarcación. Fecha: 23 de junio del 2022

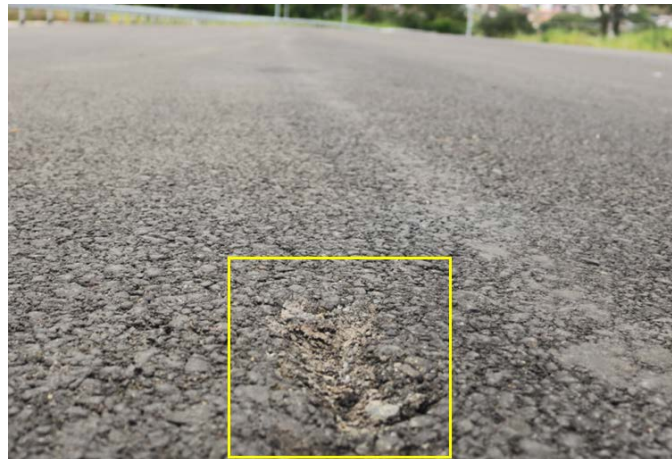
En el caso del Conector Barreal – Castella en la visita del 02 de julio del 2021 se detectaron algunas secciones puntuales que presentaban desprendimiento de agregados a nivel de capa de rueda, esto se identificó en el tramo de pavimento cercano al puente peatonal para el carril interno del tronco principal tal y como se observa en la Figura 67.

Figura 67. Desprendimiento de agregados en tronco principal Conector Barreal - Castella Fecha: 02 de julio del 2021

Debido a esto, se indicó mediante el oficio LM-EIC-D-0608-2021, que la existencia de este deterioro provoca sobre la superficie una pérdida gradual de agregados, que hace una superficie más rugosa y que puede exponer de manera progresiva a los materiales que componen las capas inferiores del pavimento a la acción del tránsito y clima, sobre este último se indicó en el oficio que en las zonas con desprendimientos existe una mayor propensión para la acumulación de agua exponiendo a la carpeta al fenómeno de daño por humedad.

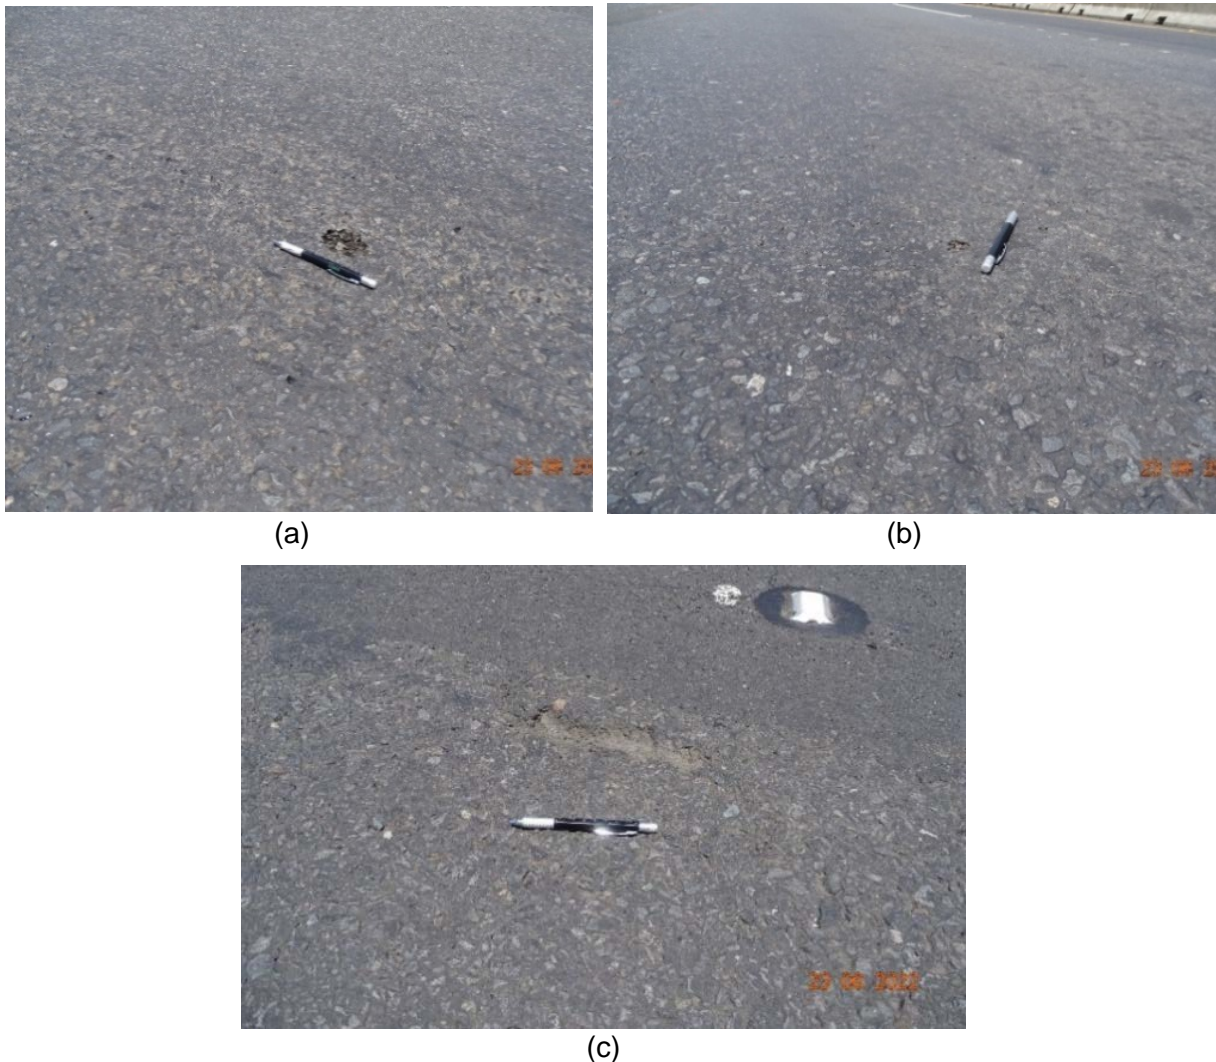
Igualmente, en la visita del 23 de junio del 2022 a las Obras de Ampliación del río Alajuela se evidenciaron sectores que presentaban desprendimiento de agregados tal y como se aprecia en la Figura 68, cabe señalar que esta condición no había sido detectada durante el desarrollo de las obras, ni durante la visita que se realizó conjuntamente con personal de la UAP al proyecto. Además, se debe recalcar que el desprendimiento de secciones del material asfáltico provoca deterioros de mayor severidad sobre el pavimento, que pueden generar baches abiertos o huecos, los cuales no solo afectan la capacidad estructural al permitir el flujo de agua hacia las capas subyacentes, sino que, además, suponen un potencial riesgo para la seguridad y confort de los usuarios de la carretera.

Figura 68. Secciones con desprendimiento de agregados, carril central Obras de Ampliación río Alajuela. Fecha: 23 de junio del 2022

En este caso, el desprendimiento de agregados en la mezcla asfáltica se incluye dentro de los deterioros tipificados en la sección 405.10 Medidas Correctivas en capas de Mezcla Asfáltica en Caliente del en el CR-2010 y las especificaciones técnicas contractuales, como uno de los defectos que imposibilitan la aceptación y gestión del pago de la mezcla asfáltica para el proyecto, nuevamente, la aparición de estos defectos de manera prematura fue omitido por la UAP y la Supervisión para realizar el pago del material.

Al cierre del informe estos deterioros no habían sido atendidos, lo cual resulta en un incumplimiento cartelario según la sección la sección 405.10.

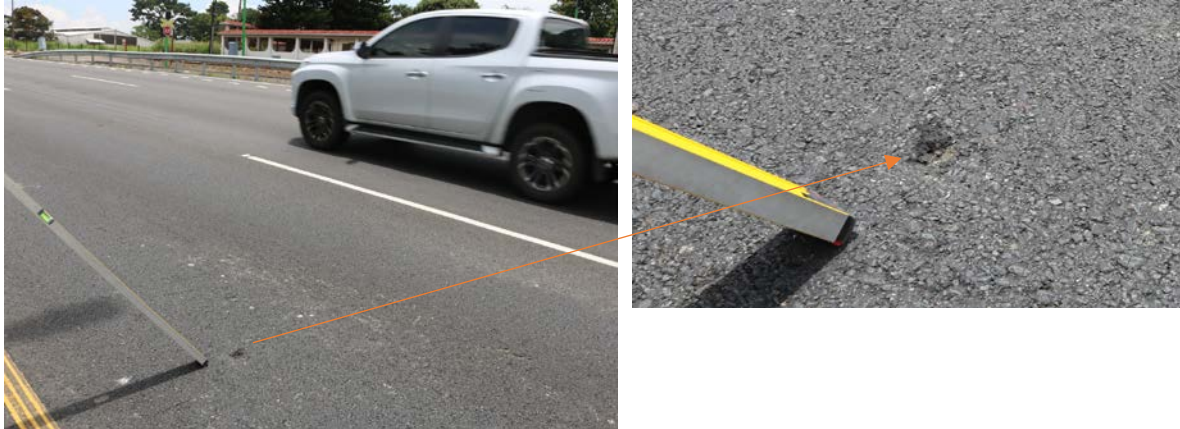
En la visita del 22 de agosto se evidenció un desprendimiento puntual en el carril interno de las Obras de Ampliación de río Segundo en el sentido San José -San Ramón según se muestra en la Figura 69.

Figura 69. Secciones con desprendimiento de agregados, carril central Obras de Ampliación río Alajuela. Fecha: 23 de junio del 2022

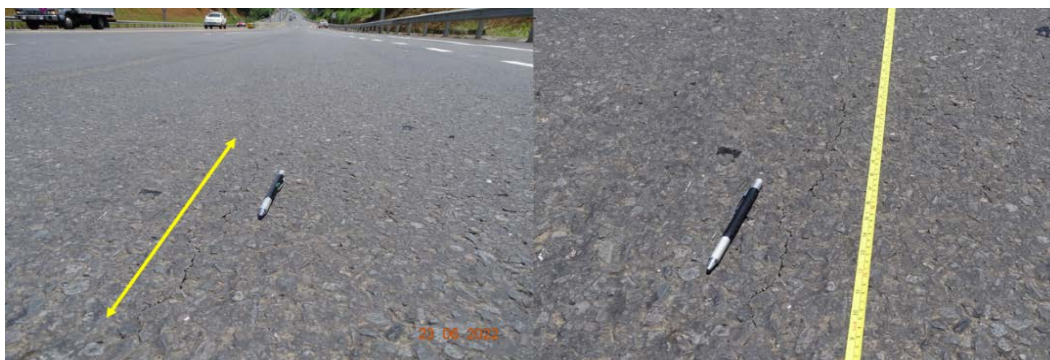
Durante la visita realizada el 23 de junio del 2022, en el proyecto de ampliación del puente sobre el río Alajuela se identificó el desarrollo de una grieta longitudinal de aproximadamente 1 metro de longitud en el estacionamiento 26+800. Tal y como se indicó anteriormente, en este punto se presentó una deformación severa en la estructura de pavimento (de hasta 3 cm) además, el análisis estructural reflejó deflexiones altas incluso superiores a los 400 μm . Cabe resaltar que, tal y como se muestra en la Figura 70, no se identificaron ramificaciones ni degradación en las paredes de la grieta, esto debido a que se considera que esta se encuentra en un estado de severidad bajo.

Figura 70. Grieta longitudinal en sección con deformación permanente Est. 26+800. Fecha: 23 de junio del 2022

Se debe destacar que, la formación de grietas longitudinales en la capa de ruedo representa un deterioro importante, esto debido a que constituyen zonas específicas por las cuales el agua puede permear hacia capas inferiores, lo cual puede provocar una afectación de la capacidad estructural del pavimento, además, el ingreso de agua puede favorecer el desprendimiento de secciones de la carpeta asfáltica.

En cuanto a la reparación de estos agrietamientos, se aclara que el agrietamiento registrado en las Obras de Ampliación del Río Alajuela fue subsanado con el bacheo de la Figura 52, mientras que el agrietamiento de río Segundo también fue atendido parcialmente mediante un bacheo localizado. Sobre las reparaciones ejecutadas por la empresa contratista, queda la incertidumbre si el tipo de reparación logró atender la totalidad de los agrietamientos evidenciados, ya que dentro de la información aportada por la UAP en el oficio UAP-FSJR-2022-09-1082 no se encontró información relacionada con la intervención de estas secciones.

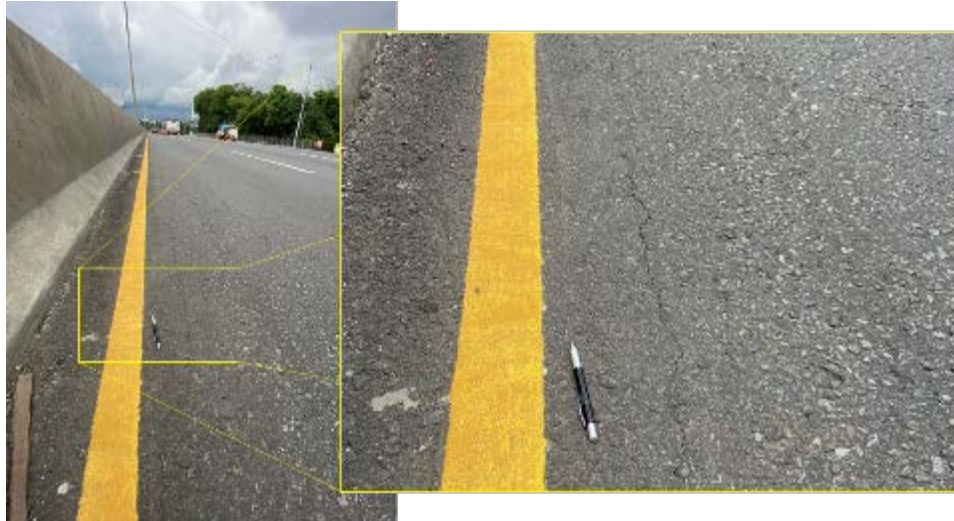
En esta misma gira, se inspeccionó las obras del puente sobre el río Segundo, donde también se identificó la existencia de grietas longitudinales. En ese sentido, se apreció una grieta en el carril interno del sentido San Ramón – San José con una longitud superior a 1 m, esta condición, se apreció justo al inicio del proyecto sobre la huella izquierda del carril, en la Figura 71 se puede apreciar la junta de construcción del pavimento y la grieta más adelante.

Figura 71. Grieta longitudinal inicio del proyecto Puente sobre el río Segundo. Fecha: 23 de junio del 2022
