Informe: EIC-Lanamme-INF-1113-2022

Evaluación del estado de las rutas nacionales y desempeño en proyectos de Conservación Vial

Preparado por:
**Unidad de Auditoría Técnica
LanammeUCR**

San José, Costa Rica
Marzo, 2023

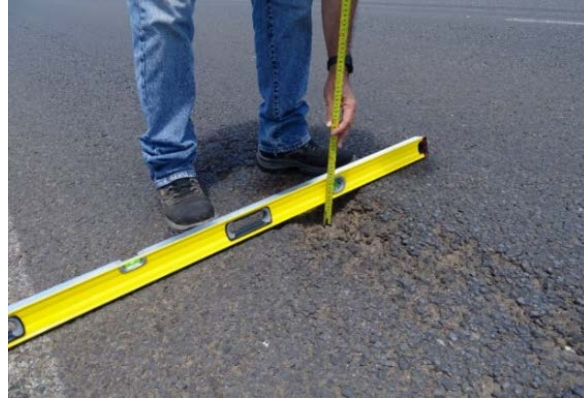
Figura 22. Desprendimiento de agregado. Ruta Nacional 4, Sección de control 21002 (Límite Cantonal Grecia/San Carlos - San José Aguas Zarcas Ruta 751). Estacionamiento 4+173. Fecha 22 de marzo de 2022. Fuente: LanammeUCR

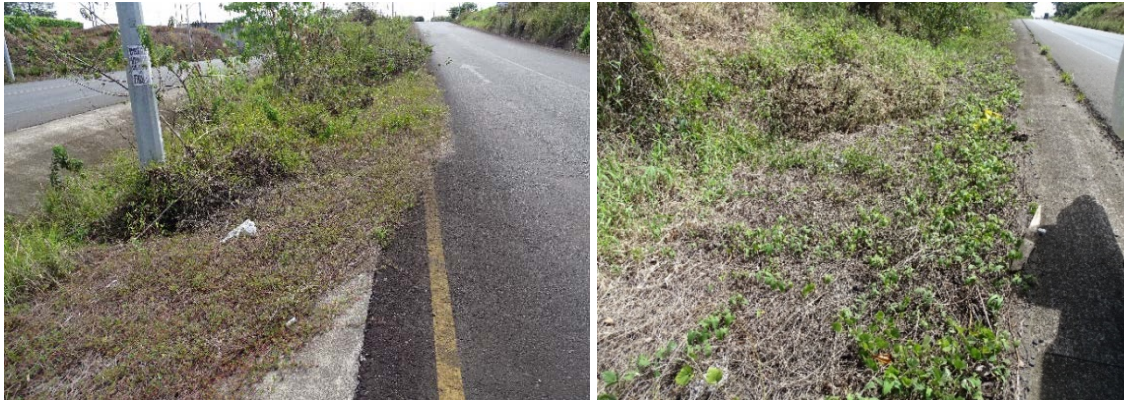
Por otro lado, la falta de atención de la limpieza de maleza disminuye la capacidad hidráulica de las cunetas y no se logra optimizar el funcionamiento para el cual fueron diseñadas. En este sentido, no hay un correcto manejo del agua pluvial y esta condición además de representar un riesgo para la seguridad vial de los usuarios favorece el deterioro de la superficie asfáltica.

Figura 23. Cunetas cubiertas de maleza. Ruta Nacional 4, Sección de control 40540 (Bajos de Chilamate (R126)-Límite Cantonal Sarapiquí-Grecia). Estacionamiento 0+146 y 1+0820. Fecha 22 de marzo de 2022. Fuente: LanammeUCR

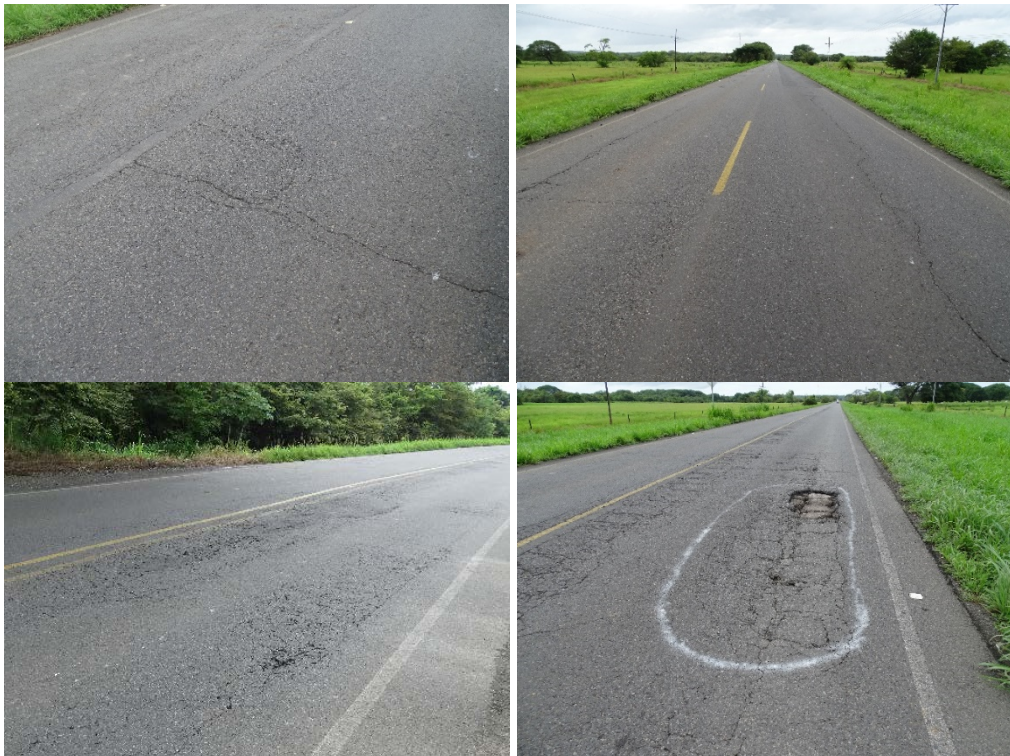
En primer lugar, se detectaron grietas en bloque con diferentes grados de severidad que se siguen desarrollando con el tiempo y empeorando la condición de la capa de ruedo. En la Figura 24 se muestran agrietamientos longitudinales y transversales, y como en otros estacionamientos, este tipo de agrietamiento ha evolucionado hasta la formación de grandes bloques sueltos, con desprendimiento de material y formación de huecos.

Estos deterioros se combinan con el reflejo de grietas en la mezcla asfáltica de ruedo, provenientes de la base estabilizada, las cuales se originan por contracción cuando la base cuenta con una rigidez mayor a la recomendada y se forman típicamente grietas transversales espaciadas aproximadamente cada tres a cuatro metros.. Posteriormente, estas se intersecan con grietas longitudinales que podrían presentarse por la inexistencia de confinamiento lateral de la vía, problemas de la subrasante existente o falta de drenajes laterales o la combinación de varios de estos motivos.

Figura 24. Grietas en bloque, longitudinales, transversales, cuero de lagarto y huecos. Ruta Nacional 1, Sección de control 50040 (Liberia (RN21 y RN918) – Límite Cantonal Liberia/La Cruz (Quebrada Puercos)). Estacionamiento 228+315, 227+875, 228+945 y 228+675. Fecha 30 de junio de 2022. Fuente: LanammeUCR

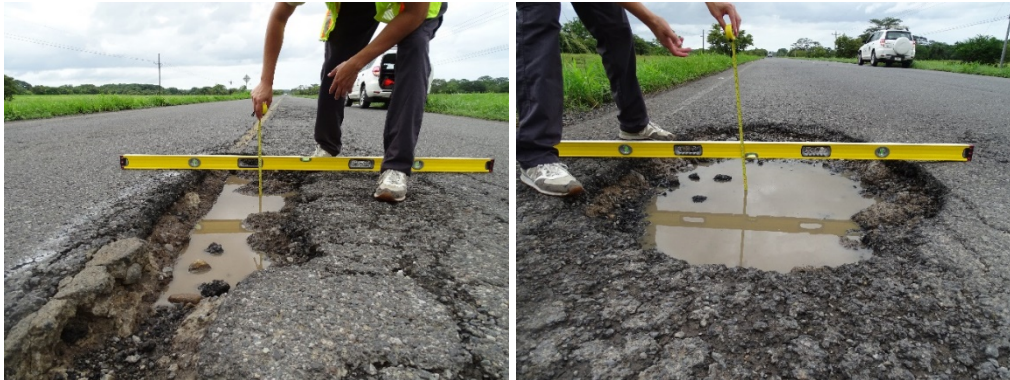
La siguiente figura muestra dos huecos de severidad alta ubicados en distintos estacionamientos, cuya magnitud representa un riesgo inminente para la seguridad vial de los usuarios de esta vía y así también para la integridad del pavimento. Adicionalmente, se observaron puntos donde ya se realizaron intervenciones con bacheos, que no comprenden la totalidad del área en condición de deterioro (ver Figura 26).

Figura 25. Formación de huecos. Ruta Nacional 1, Sección de control 50040 (Liberia (RN21 y RN918) – Límite Cantonal Liberia/La Cruz (Quebrada Puercos)). Estacionamiento 228+675 y 228+315. Fecha 30 de junio de 2022. Fuente: LanammeUCR

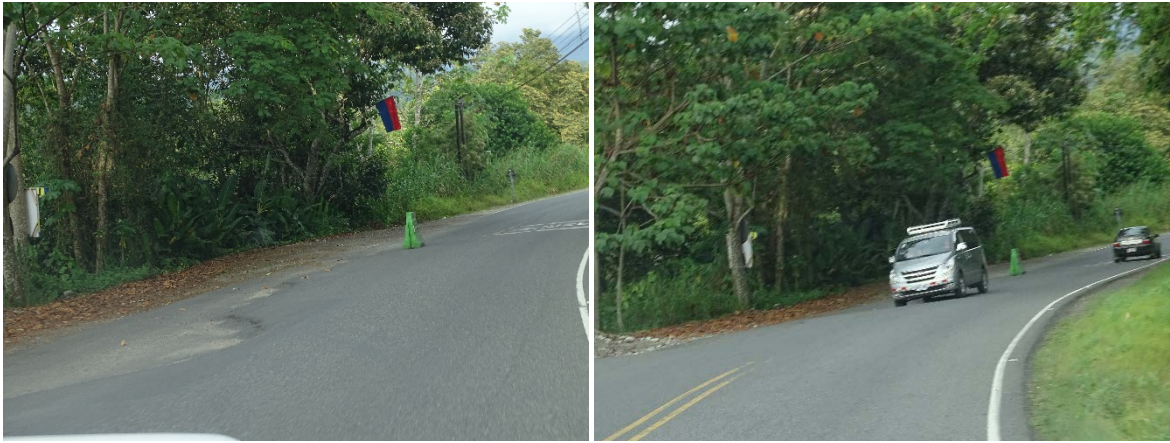
Figura 28. Hundimiento sobre la carretera. Ruta Nacional 2, Sección de control 60012 (Límite Cantonal Osa/Golfito – Río Claro) Estacionamiento 316+163. Fecha 17 de febrero de 2022. Fuente: LanammeUCR

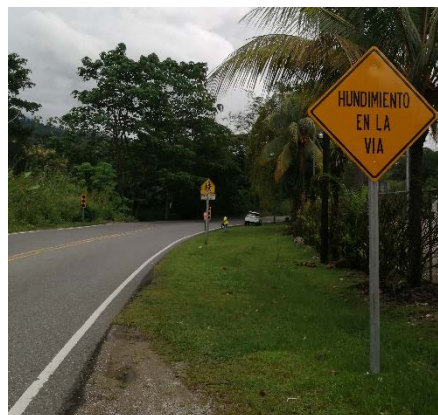
El 14 de septiembre del 2022 se visitó nuevamente el punto y se observó que ya existía la señalización vertical indicando el hundimiento de la vía en ambos sentidos. Esta señal fue solicitada por la Administración por medio del oficio GCSV-139-2022-1791 del 17 de junio del 2022 a la Dirección General de Ingeniería de Tránsito, como resultado de las observaciones del oficio EIC-Lanamme-138-2022 del 07 de marzo del 2022.

Figura 29. Señalización de prevención. Ruta Nacional 2, Sección de control 60012 (Límite Cantonal Osa/Golfito – Río Claro) Estacionamiento 316+163. Fecha: 14 de septiembre de 2022. Fuente: LanammeUCR

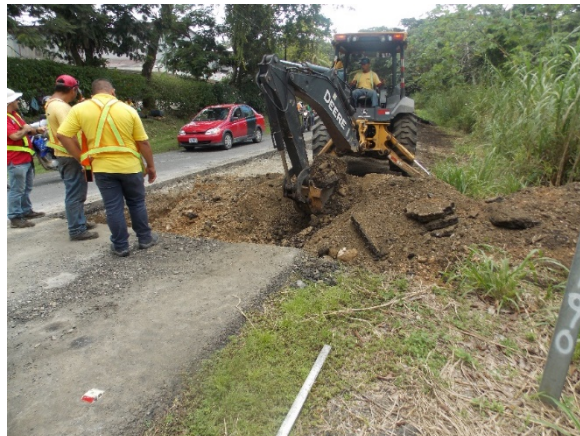
Si bien es cierto que la Administración indica que se han hecho intervenciones, la presencia de este hundimiento se había informado a la Administración con anterioridad por medio de la Nota informe LM-IC-D-0549-19 con fecha del 18 de julio 2019, en dicha nota se mencionó la misma condición, un hundimiento sobre la carretera con agrietamiento. En esta última, se hace referencia a una visita del 20 de septiembre del 2017 en la cual se evidenció la ejecución de una excavación en este punto con el objetivo de identificar las características del suelo y el pavimento en aras de solucionar el problema de hundimiento señalado, es decir, se tienen registros de intervenciones en este hundimiento desde el año 2017. Las siguientes figuras muestran los trabajos realizados en 2017 y el estado de deterioro en 2019 respectivamente.

Figura 30. Hundimiento sobre la carretera. Ubicación: ruta nacional 2, km 316+163. Sección de control 60012, Lte. Cant. Osa/Golfito – Río Claro. Fecha: 20 de septiembre de 2017. Fuente: LanammeUCR, **nota informe LM-IC-D-0549-19**

Adicionalmente, ante la consulta de este Equipo Auditor sobre si se están realizando los estudios necesarios para determinar el tipo de intervención requerida para dar una solución integral y definitiva a este hundimiento, en el mismo oficio DRB-112-2022-0418 la Administración se refirió a la falta de contratos vigentes y presupuesto para realizar los estudios de suelos y una labor de exploración geotécnica que permita dar solución a la problemática identificada. Sin embargo, como se mencionó anteriormente y se muestra en la Figura 30, desde el 2017 se hizo una exploración de las condiciones del sitio.

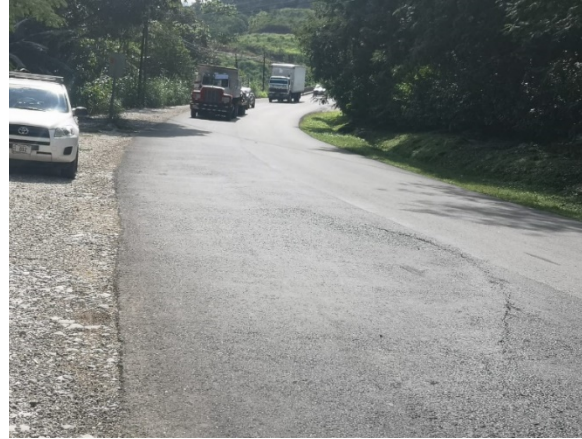
Figura 31. Condición del hundimiento sobre la carretera. Ubicación: ruta nacional 2, km 316+163. Sección de control 60012, Lte. Cant. Osa/Golfito – Río Claro. Fecha: 5 de junio de 2019. Fuente: LanammeUCR, **nota informe LM-IC-D-0549-19**

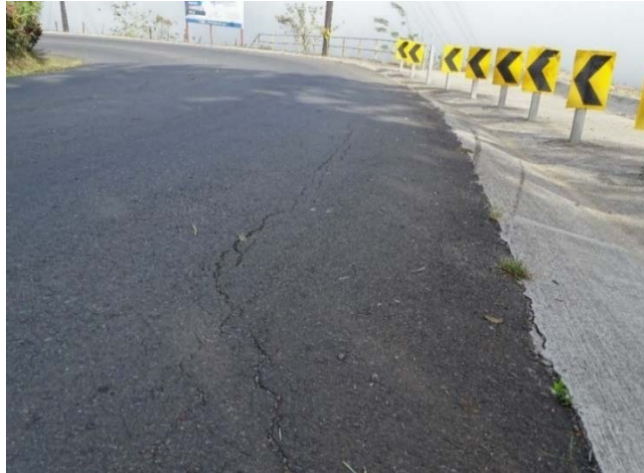
Respecto al estacionamiento 54+735 conocido como Sector Hotel La Mirada en la llamada “Vuelta de los Cocos” se encuentra un sistema de retención conformado por un banqueo, el cual se construyó después de un deslizamiento que se dio en la zona.

Figura 33. Grieta de borde. Ruta Nacional 141, Sección de control 20630 (Ciudad Quesada R140 – Florencia R35) Estacionamiento 54+735. Fecha 24 de marzo de 2022. Fuente: LanammeUCR

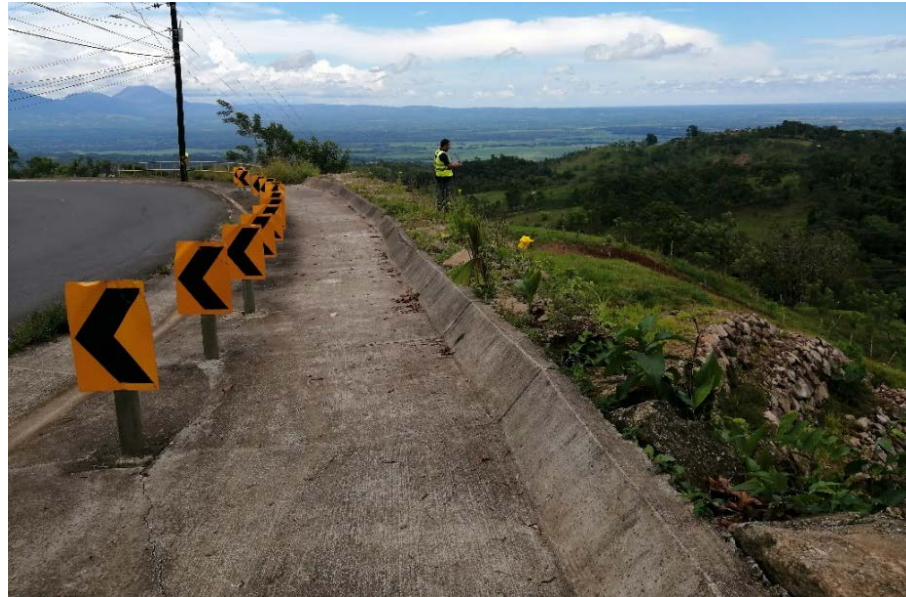
Por otra parte, se observó que este tramo no cuenta con ningún sistema de contención vehicular que evite que los vehículos se salgan de la carretera en este punto, lo que podría generar incidentes con consecuencias a la integridad de los usuarios de la vía. Esta condición resulta más crítica si se considera que en este tramo no hay demarcación horizontal. De lo que se debe destacar que las señales tipo Chevron funcionan como delineadores y de advertencia de peligro para los conductores, sin embargo, no sustituyen un sistema de contención vehicular, ni la demarcación horizontal que permite delimitar el borde de calzada y el ancho de carril.

Figura 34. Ausencia de sistemas de contención vehicular. Ruta Nacional 141, Sección de control 20630 (Ciudad Quesada R140 – Florencia R35) Estacionamiento 54+735. Fecha 24 de marzo de 2022. Fuente: LanammeUCR

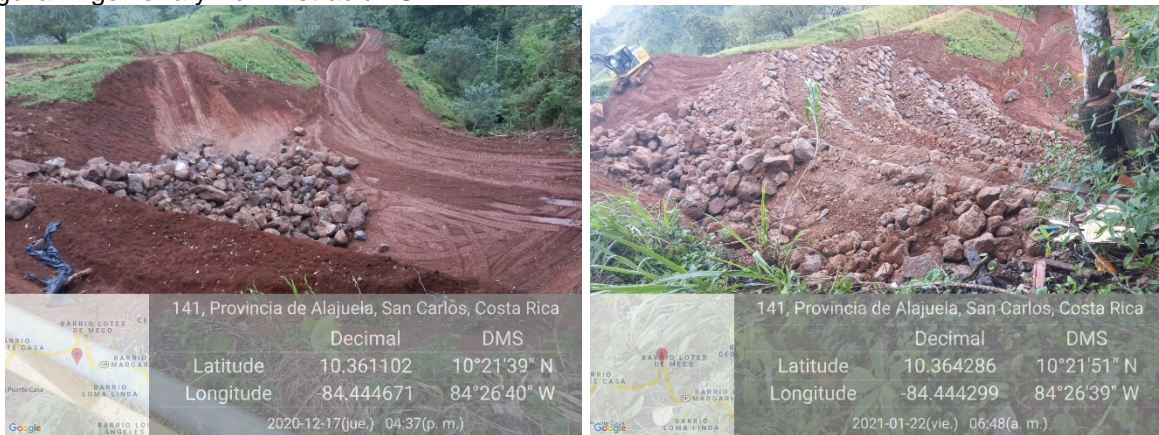
La Administración se refirió a las observaciones del Informe EIC-Lanamme-INF-1441-2022 mediante el oficio DRHN-50-2022-0450 del 18 de octubre del 2022, en el cual manifestó que la atención de la grieta, así como de las cunetas se dará una vez que se reactiven los contratos de Conservación Vial. Las siguientes fotografías muestran parte del proceso constructivo del banqueo.

Figura 36. Construcción del sistema de banqueo. Ruta Nacional 141, Sección de control 20630 (Ciudad Quesada R140 – Florencia R35) Estacionamiento 54+735. Fecha 24 de marzo de 2022. Fuente: Ileana Aguilar Ingeniería y Administración S.A.

Para el talud del sector de La Mirada, el Administrador Vial propone que la solución que se pueda estudiar en este sitio sea de un alcance más técnico y se promueva un diseño de un sistema de contención adecuado para la problemática (pueden ser gaviones o eventualmente muro anclado u otras técnicas de contención de suelos, bajo los criterios y parámetros de la estabilidad de taludes). En este informe se indica que bajo los alcances de la LP-17 se podría generar los estudios necesarios para analizar si la

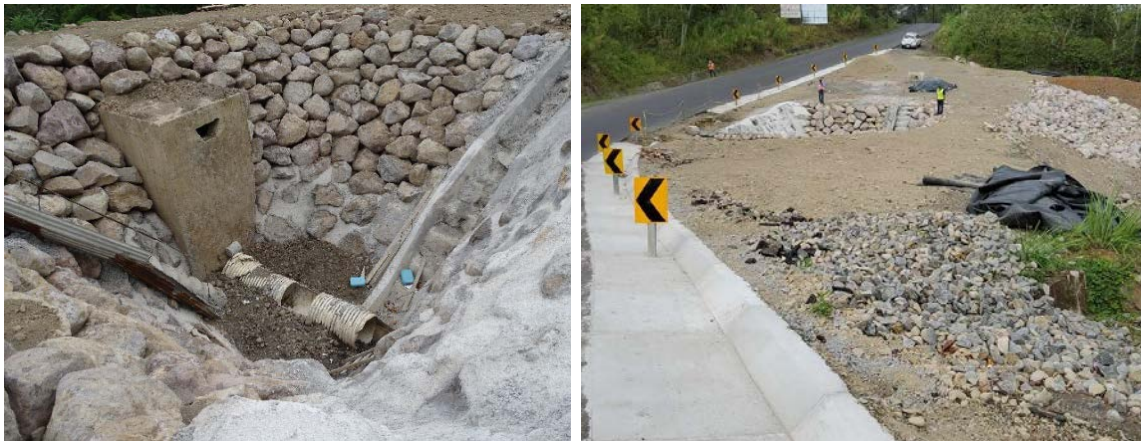
Por otra parte, en visita técnica del 23 de marzo del 2022, en el estacionamiento 55+600 en el sector conocido como “hundimiento de Puente Casa” se observó la sustitución del terreno con roca. En la siguiente figura se muestran fotografías de la obra construida.

Figura 38. Intervención en hundimiento Puente Casa. Ruta Nacional 141, Sección de control 20630 (Ciudad Quesada R140 – Florencia R35) Estacionamiento 55+600. Fecha 24 de marzo de 2022. Fuente: LanammeUCR

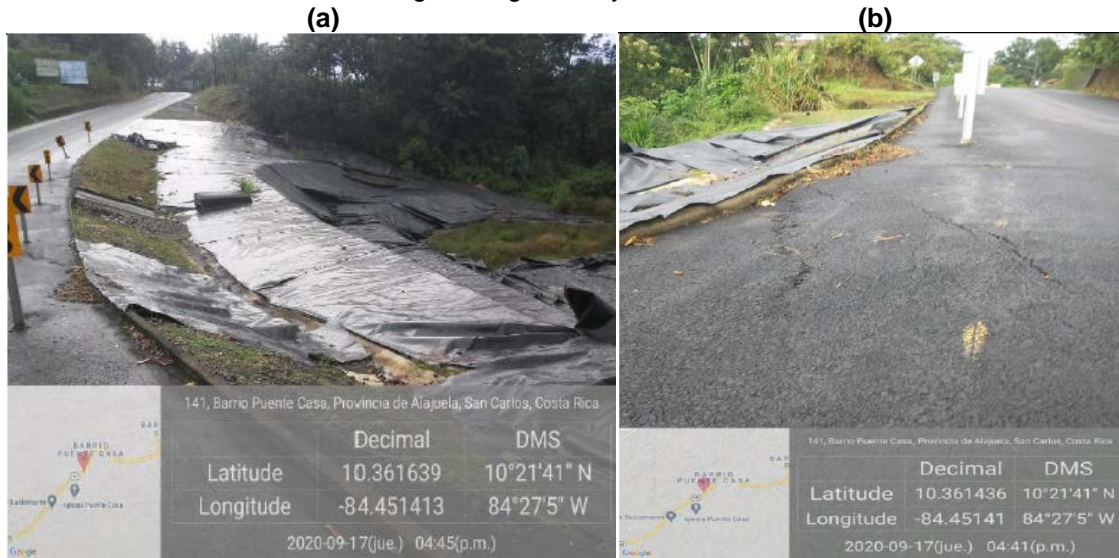
Figura 39. Condición de sitio de Puente Casa previo al inicio de los trabajos. (a) Talud inferior protegido con geomanta. (b) Agrietamiento de la vía. Ruta Nacional 141, Sección de control 20630 (Ciudad Quesada R140 – Florencia R35) Estacionamiento 55+600. Fecha 24 de marzo de 2022. Fecha 17 de septiembre de 2020. Fuente: Ileana Aguilar Ingeniería y Administración S.A.

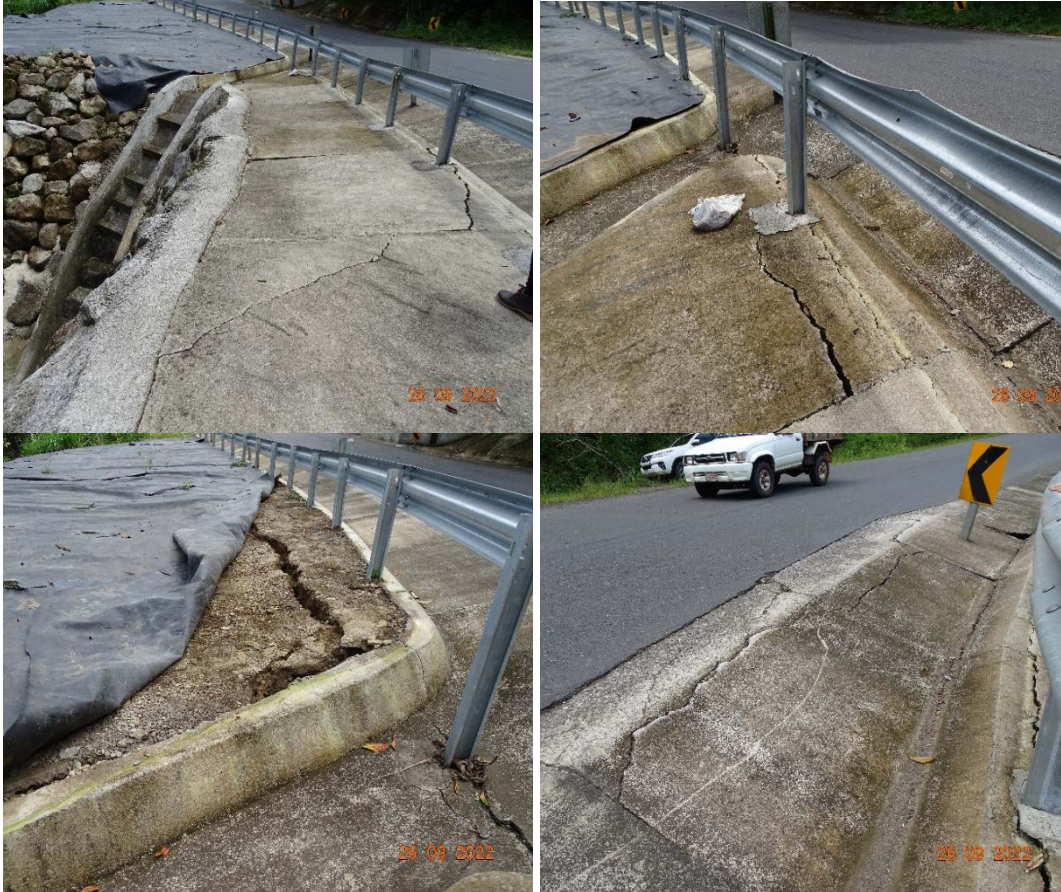
La zona se visitó nuevamente el 26 de septiembre del 2022 donde se evidenciaron deterioros del sistema construido. Se observó que se modificó el trazado original de manera tal que donde se encontraba el carril con hundimiento ahora se encuentran las cunetas, las cuales se observan agrietadas a meses de haber sido construidas.

Lo mismo sucede con zonas del relleno donde se evidenció un agrietamiento de éste y además agrietamiento y socavación de la estructura de la cuneta. Se pudo observar que se colocó geomembrana de PVC negra sobre toda la zona de rellenos como sistema de impermeabilización, al verificar la condición del material bajo la cubierta impermeabilizante, queda en evidencia que la misma no cumple a cabalidad su función de evitar la filtración de agua al material de relleno, por lo que hay formación de surcos en el relleno. En la siguiente figura se muestran las condiciones mencionadas:

Figura 40. Deterioros de trabajos ejecutados en el Sector Puente Casa con meses de antigüedad. Ruta Nacional 141, Sección de control 20630 (Ciudad Quesada R140 – Florencia R35) Estacionamiento 55+600. Fecha 26 de septiembre de 2022. Fuente: LanammeUCR

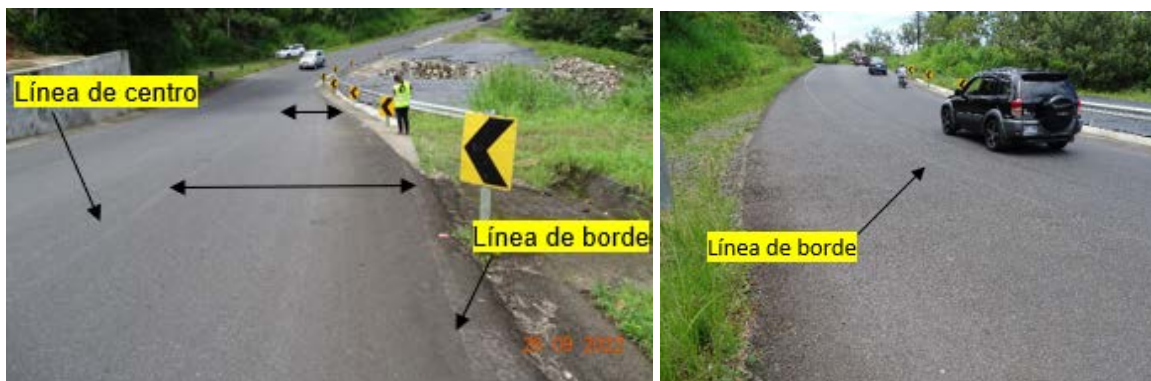
En la siguiente Figura se observa la modificación del trazado de la vía.

Figura 41. Modificación del trazado original de la ruta sentido Ciudad Quesada - Florencia. Ruta Nacional 141, Sección de control 20630 (Ciudad Quesada R140 – Florencia R35) Estacionamiento 55+600. Fecha 24 de marzo de 2022. Fuente: LanammeUCR

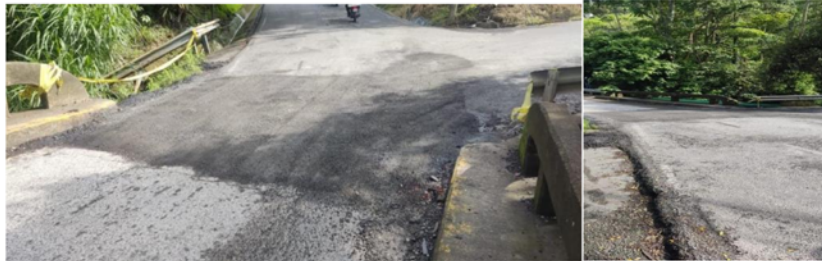
En cuanto al acceso al puente sobre el río Ipís no fue intervenido ya que la Gerencia de Contratación de Vías y Puentes, solicitó a la Gerencia de Conservación de Vías y Puentes que no se realizaran intervenciones antes y después del puente ya que este se encontraba en proceso licitatorio. Es importante aclarar que la Administración si ha brindado mantenimiento a los accesos del puente donde se encontraba el bache con la colaboración de las cuadrillas de la Dirección de Obras Públicas del Ministerio de Obras Públicas y Transportes como se muestra en las siguientes fotografías.

Fotografía 1. Atención de Accesos a Puente sobre Río Ipís.

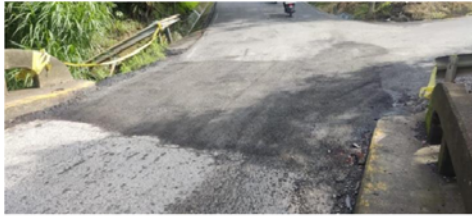
donde se encontraba el bache con la colaboración de las cuadrillas de la Dirección de Obras Públicas del Ministerio de Obras Públicas y Transportes como se muestra en las siguientes fotografías.

Fotografía No. 1. Atención de Accesos a Puente sobre Río Ípis.

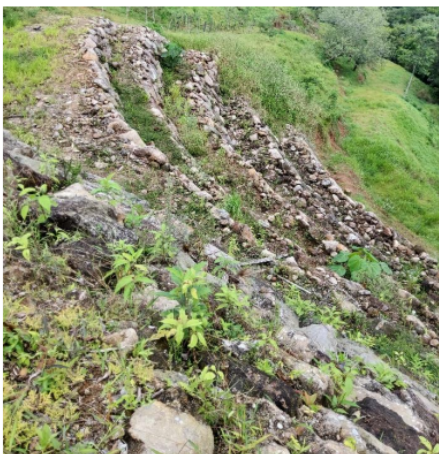
Adicionalmente, en la Figura 2, se puede observar el estado actual de la estructura de gravedad. La misma no presenta evidencias de inestabilidad, sin embargo, si se observan deterioros por erosión, tales

como degradación y desprendimiento de algunos bloques de roca, especialmente en las capas superiores del enrocado.

Figura 2 Estructura de contención tipo muro de enrocado por gravedad

Dada las condiciones del sitio observadas, se puede considerar adecuada la respuesta emitida por el CONAVI en el documento DRHN-50-2022-0225 respecto a la condición y evolución hasta el momento de este sitio. Sin embargo, se recomienda monitorear tanto la grieta en el pavimento como la calidad del enrocado, con la finalidad de que la condición en la que se encuentra actualmente no desmejore. Adicionalmente se considera apropiado intervenir dicho agrietamiento ya que la filtración del agua de escorrentía superficial puede ocasionar movilización del material de relleno desencadenando eventualmente un problema de estabilidad del sitio.

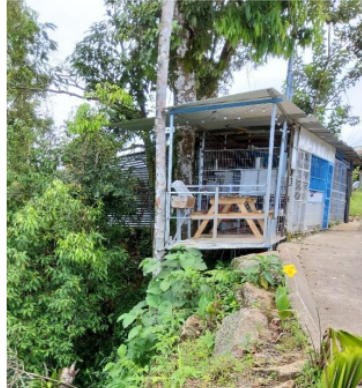
Adicional a la condición anteriormente comentada, es importante resaltar la existencia de una vivienda ubicada en la corona del talud, en la margen donde finaliza la estructura de enrocado. Como se observa en la Figura 3, la vivienda puede que se encuentre en una zona de riesgo ante una posible inestabilidad del terreno dado que el sitio no cuenta con un adecuado manejo de aguas.

Figura 3 Vivienda ubicada en la corona del talud

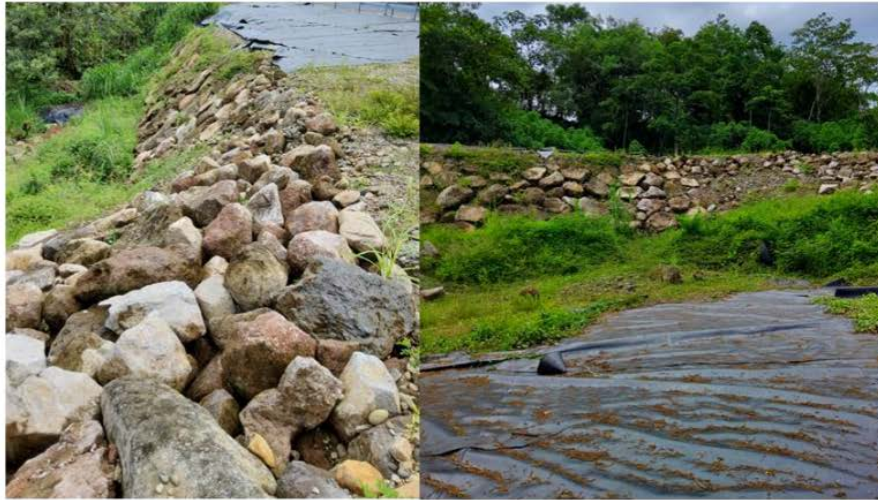
Adicionalmente, en el sitio fue construido como parte de la intervención ante el aparente deslizamiento, un sistema de retención que corresponde a un muro de gravedad del tipo enrocado con mortero. Esta estructura se puede observar en la Figura 10, así como lonas de material plástico para impermeabilizar la zona y evitar la filtración de agua por lluvia.

De manera general, la estructura de retención se observa en buen estado desde el punto de vista geotécnico. Sin embargo, algunas zonas muestran cierto grado de deterioro por erosión, tal como degradación y desprendimiento de algunos bloques de roca.

Figura 10 Estructura de contención por gravedad tipo enrocado y sistema de impermeabilización

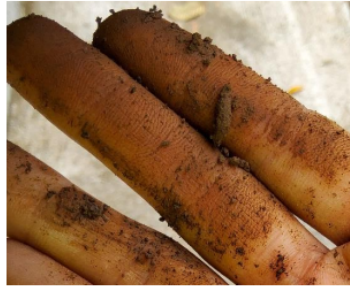
Finalmente, se identifica que el material predominante en el sitio corresponde a un material color café rojizo, con consistencia plástica similar a un limo arcilloso de media a alta plasticidad, ver Figura 12.

Figura 12 Material predominante en el sitio "Puente Casa"

Generalmente, estos materiales al estar saturados tienen un comportamiento deformable ante sobrecargas, esto sumado a la inexistencia de drenajes tanto en los taludes como en la estructura de retención, puede ser uno de los factores que contribuyen al hundimiento que se evidencia en el sitio "Puente Casa".
