LanammeUCR

EIC-Lanamme-INF-0879-2023

**Actualización de la metodología de evaluación de
rutas en concreto, y evaluación de la Ruta Nacional 18,
Tramo Limonal – Cruce con la Ruta Nacional 601**

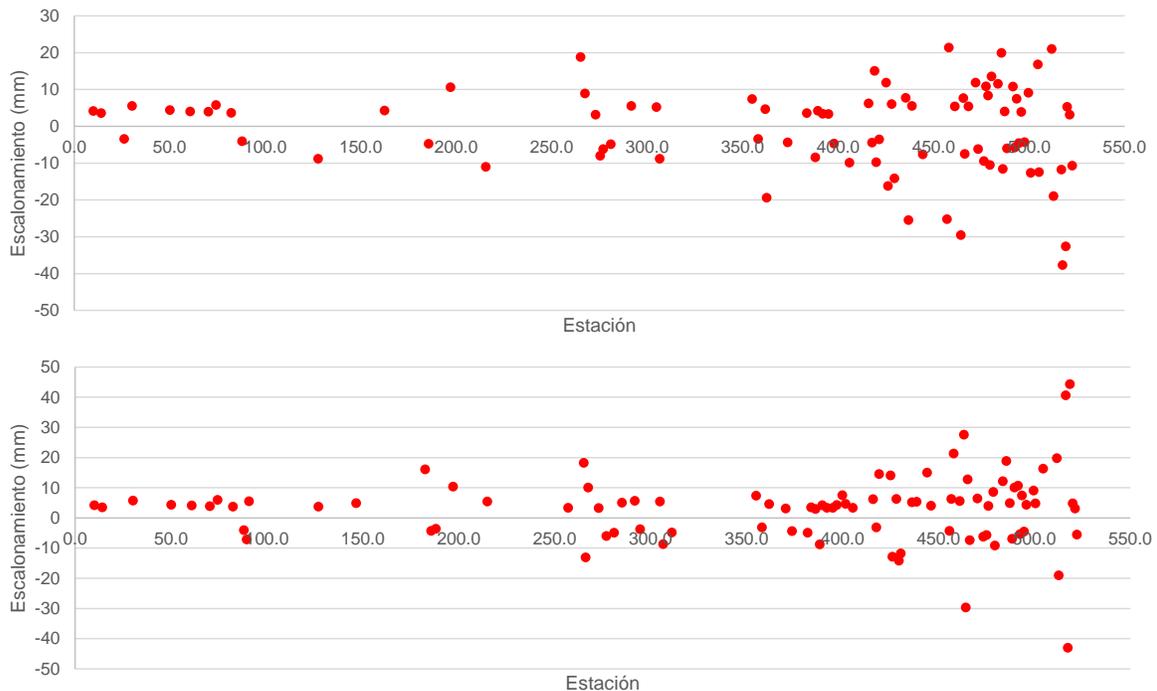
Figura 2 Resultados obtenidos con el ProVAL de escalonamiento, para el tramo en concreto de la RN 158 Radial Alajuela, carril derecho en el sentido de venida (Alajuela – Aeropuerto). En la parte superior, se muestran los resultados a partir del método *Downward Spike*, en la inferior los resultados con el método *Step*.

Destaca por ejemplo un tramo de aproximadamente 150 metros que presenta deterioros severos, donde incluso se pueden ver bloques de concreto completamente desprendidos (Figura 3). En el caso de la Figura 2, se nota una concentración de resultados de escalonamientos con valores mayores de 3 mm, hacia las estaciones 0+380 a 0+550.

Si bien los valores de escalonamiento obtenidos para dicho tramo no concuerdan con lo que se puede medir en la ruta a partir de mediciones manuales, destaca el hecho de que dichos resultados puedan, de manera indirecta, ser un indicador preliminar para identificar segmentos que presentan deterioros estructurales de moderados a severos.

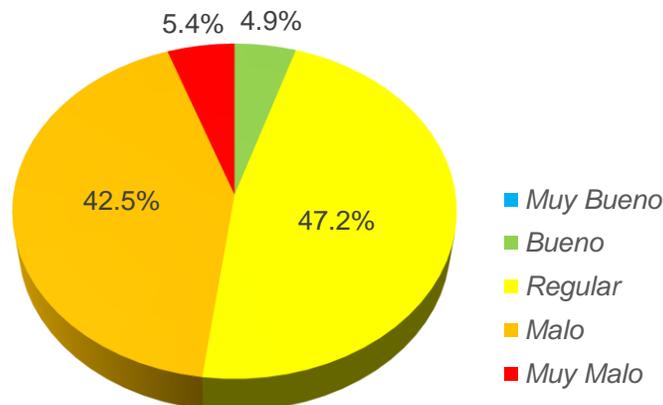
Figura 8 Resultados de IRI para el tramo evaluado.

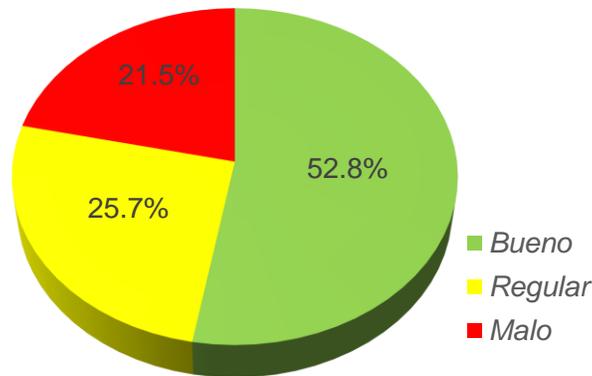
Figura 9 Resultados de la condición estructural para el tramo evaluado.

A partir de los resultados obtenidos de *escalonamiento* y la posterior revisión visual de los deterioros de las *UM*, se concluyó que existen deterioros estructurales que, a pesar de su severidad, no pueden ser identificados con el *Perfilómetro* usado. Esto, debido a su ubicación (fuera de las huellas del vehículo), o bien por su naturaleza (por ejemplo, deterioros del tipo *agrietamiento longitudinal*). De ahí la importancia de complementar el estudio numérico del *escalonamiento*, con la inspección visual del tramo.

Como se observa en la Figura 9, poco más de la mitad de la ruta presenta buenas condiciones estructurales. Destaca que un 21,5% presenta condiciones estructurales en la

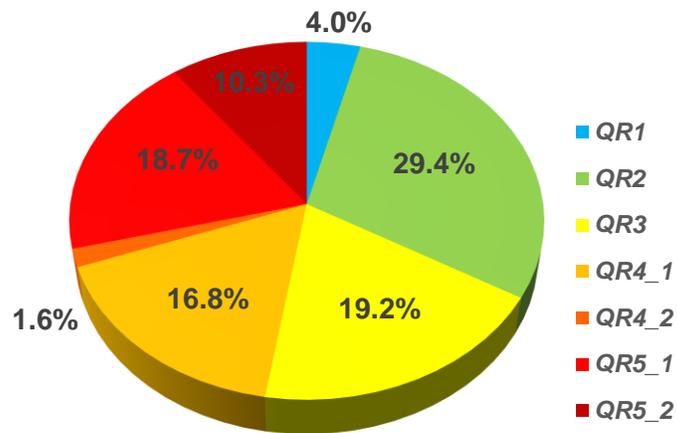
Figura 10 Resultados de las Notas QR para el tramo evaluado.

Acorde con los resultados, apenas un 4% de las *UM* obtienen Nota QR1, es decir que presentan las losas dentro de su longitud, en buen estado tanto estructural como funcional. Según Herrera y Barrantes (2019), esta nota se asocia con actividades de mantenimiento rutinario, especialmente limpieza y reparación / mantenimiento de juntas y grietas, mediante

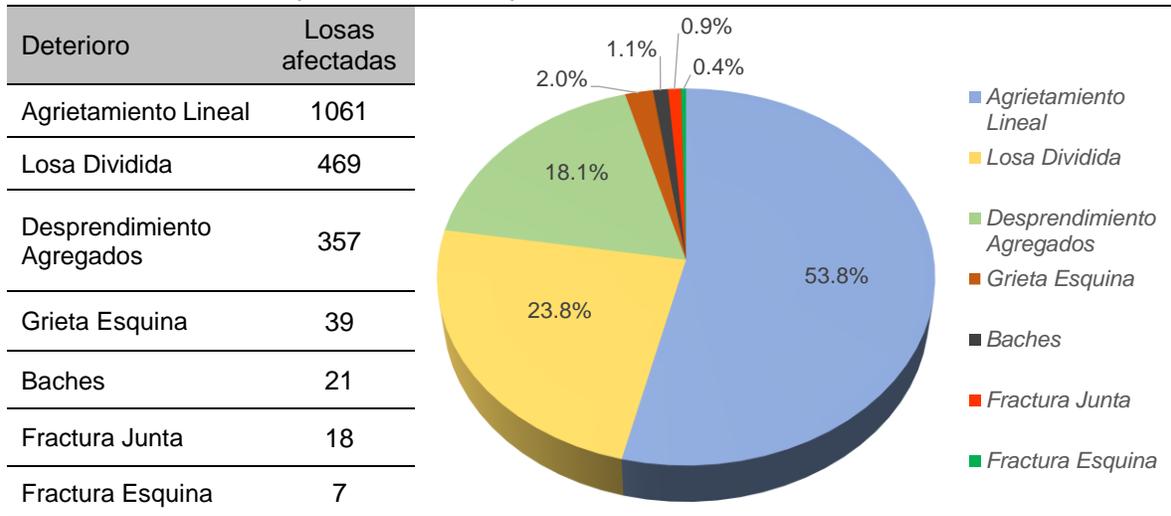
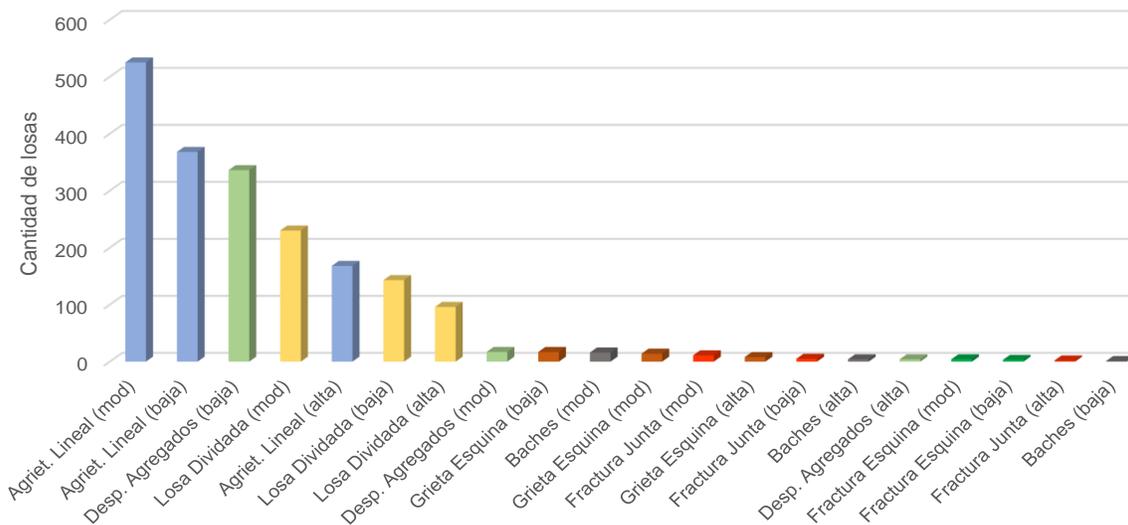
Figura 17 Cantidad de losas afectadas por deterioros y su severidad, para las Ums analizadas.

De este análisis se concluye que el deterioro que afecta en mayor medida el tramo es el *agrietamiento lineal* en losas con severidades moderadas y bajas (en menor medida severidad alta), seguido por *losa dividida* (con severidades baja, moderada y alta) y

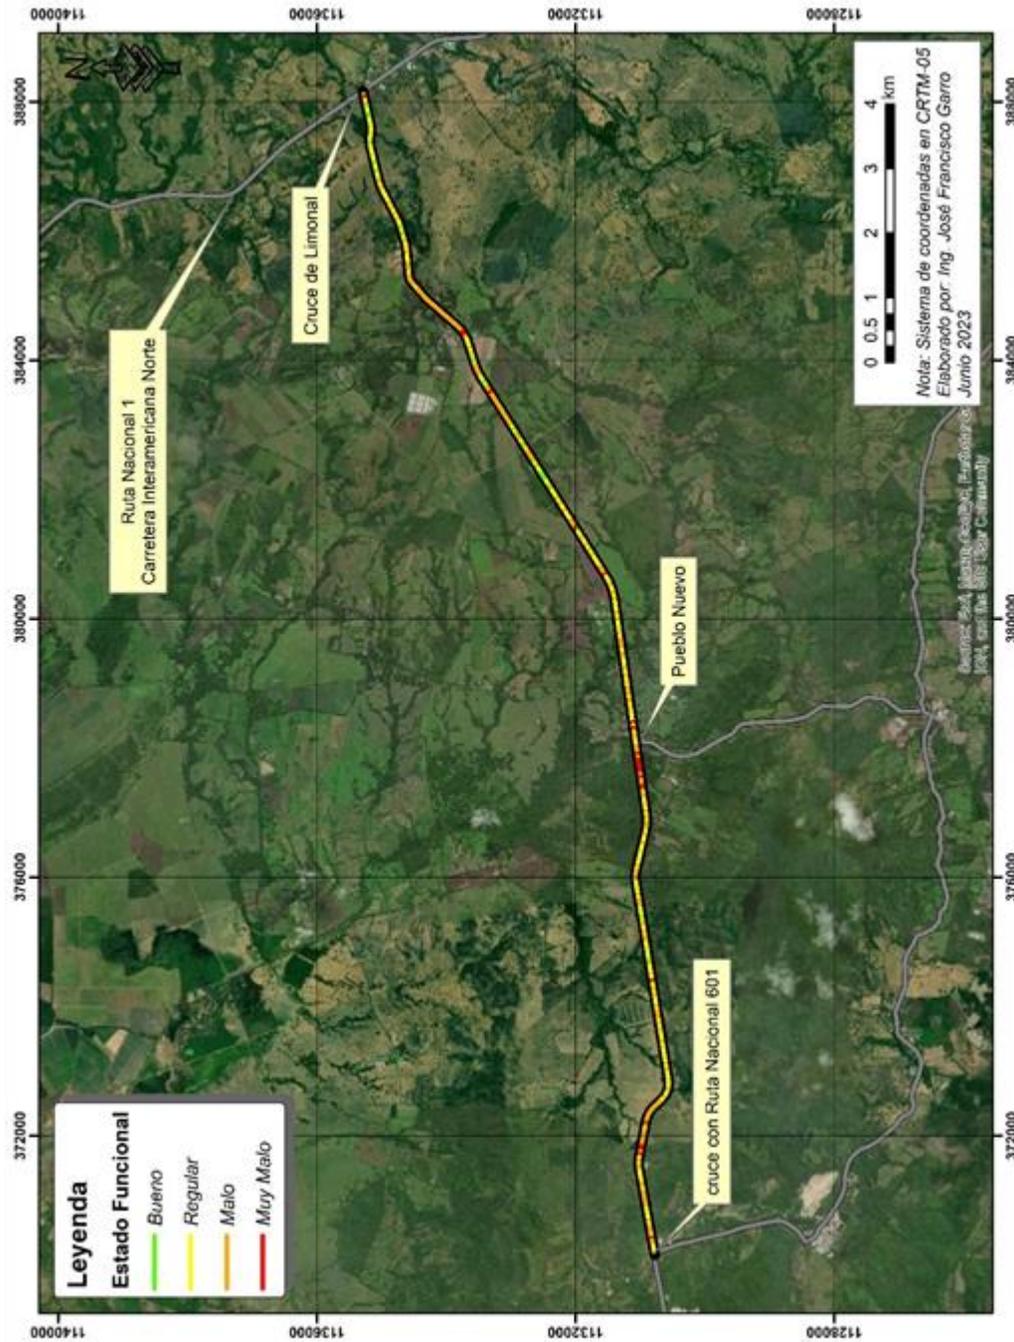
Figura A1 Resultados de la evaluación del componente funcional, Ruta Nacional 218.

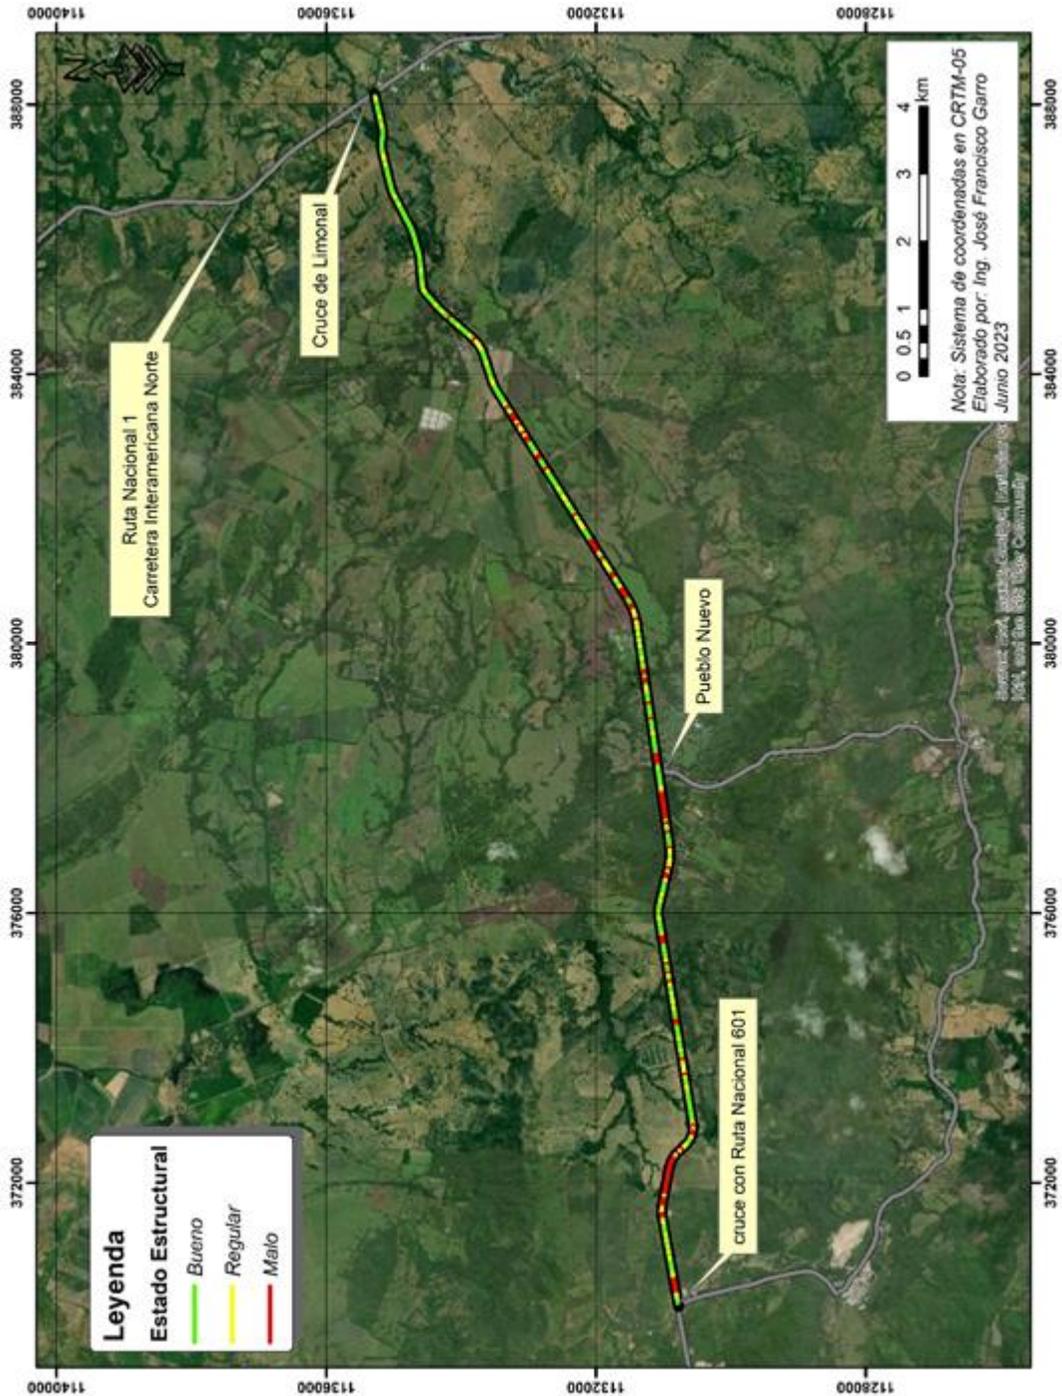
Figura A2 Resultados de la evaluación del componente estructural, Ruta Nacional 218.

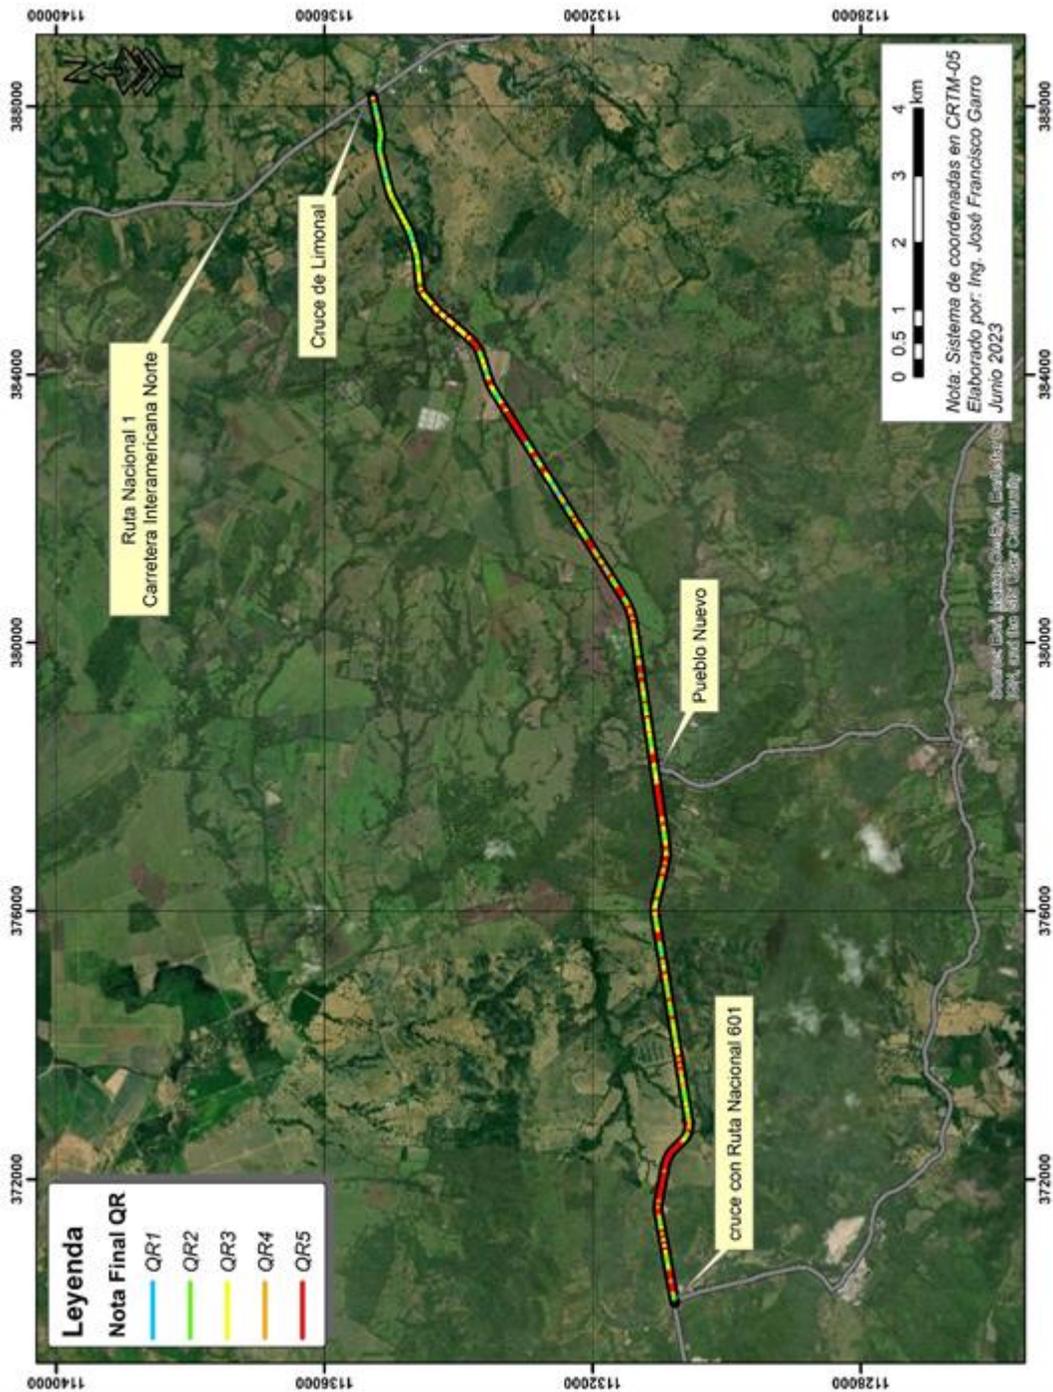
Figura A3 Resultados de la evaluación de la Nota QR, Ruta Nacional 218.
