Informe final: EIC-Lanamme-INF-0450-2023

Análisis del caso y resumen de la calidad de los materiales y desempeño de trabajos ejecutados del proyecto: Construcción de un Paso a Desnivel en la Facultad de Derecho UCR - Rotonda de La Bandera, Ruta Nacional No. 39

Unidad de Auditoría Técnica
LanammeUCR

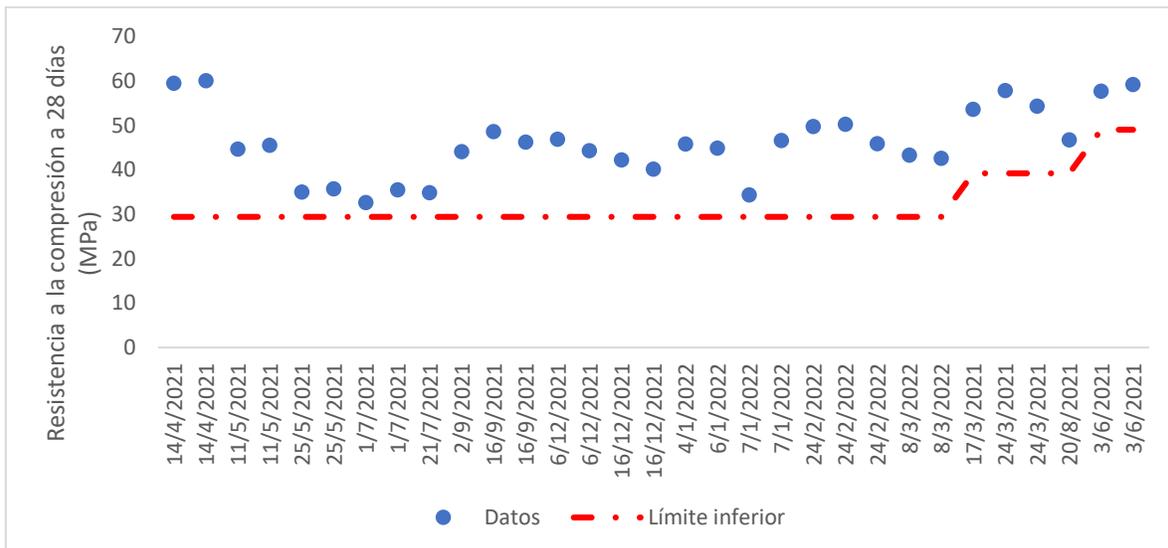
Figura 3. Resultados de las muestras de concreto estructural obtenidos por el LanammeUCR para la resistencia a la compresión simple a los 28 días.

En la Figura 3, se muestran los resultados obtenidos por el LanammeUCR para el concreto estructural colocado en el proyecto. Los resultados se encuentran por encima de la resistencia mínima requerida contractualmente para todas las muestras analizadas, lo que indica que el concreto ensayado cumple la resistencia especificada.

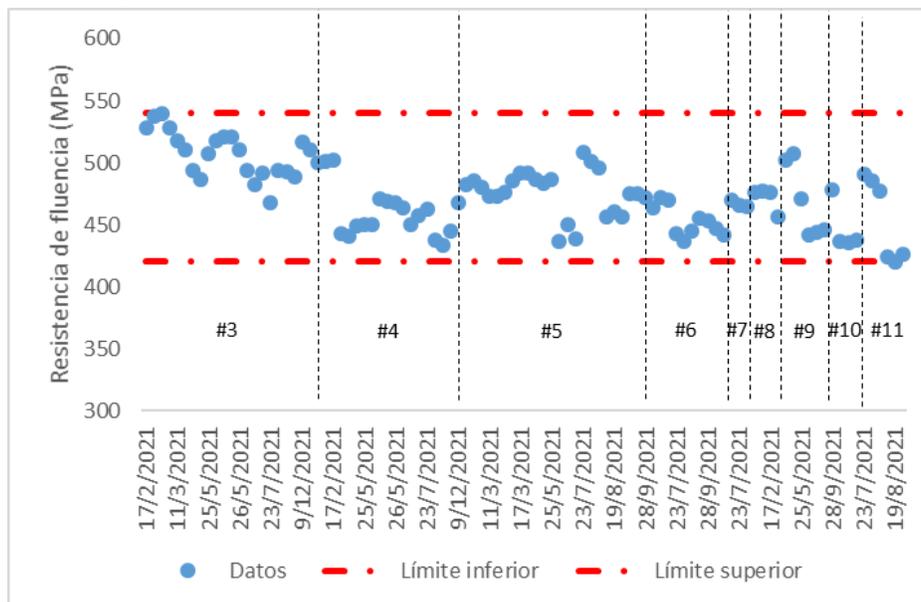
Figura 4. Resultados del Esfuerzo de Fluencia Reportados por la Verificación para el Acero Utilizado en el Proyecto.

Como se puede apreciar en la Figura 4, los resultados del esfuerzo a la fluencia para los diferentes diámetros de varillas de acero ensayados por el laboratorio de verificación se encuentran dentro de los límites, por lo que cumplen con los requisitos para dicho material.

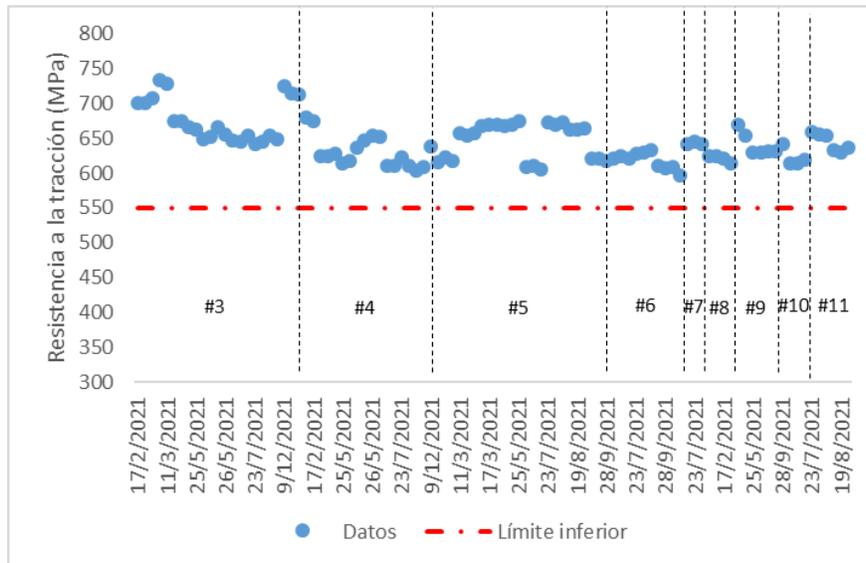
Figura 5. Resultados del Resistencia a la Tracción Reportados por la Verificación para el Acero Utilizado en el Proyecto.

De acuerdo con la Figura 5, las varillas de distintos diámetros ensayadas por la verificación cumplen con el esfuerzo a tracción.

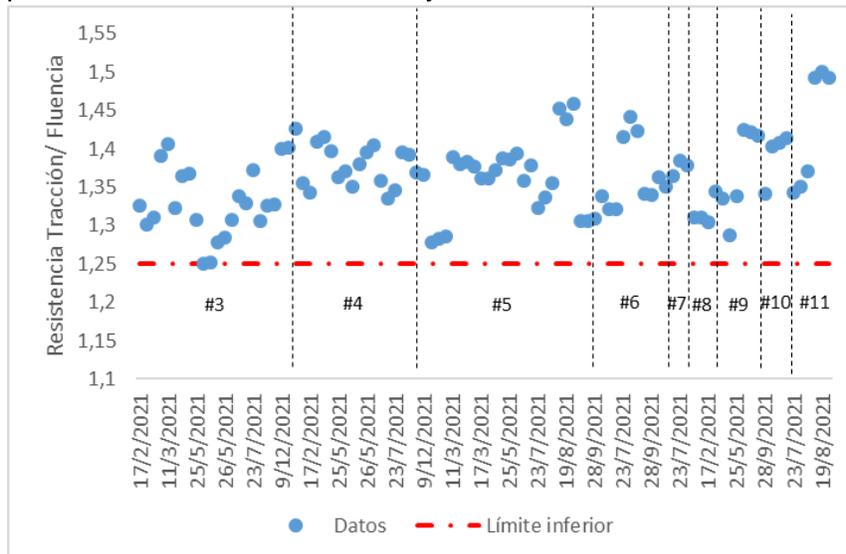
Figura 6. Resultados de la Relación de Esfuerzo de Tracción y Fluencia Reportados por la Verificación para el Acero Utilizado en el Proyecto.

La Figura 6 muestra la relación esfuerzo de tracción y fluencia con base en los ensayos de la verificación. De la misma se aprecia que todos los resultados son superiores al límite inferior especificado, de forma que las barras de acero ensayadas cumplen con dicha relación.

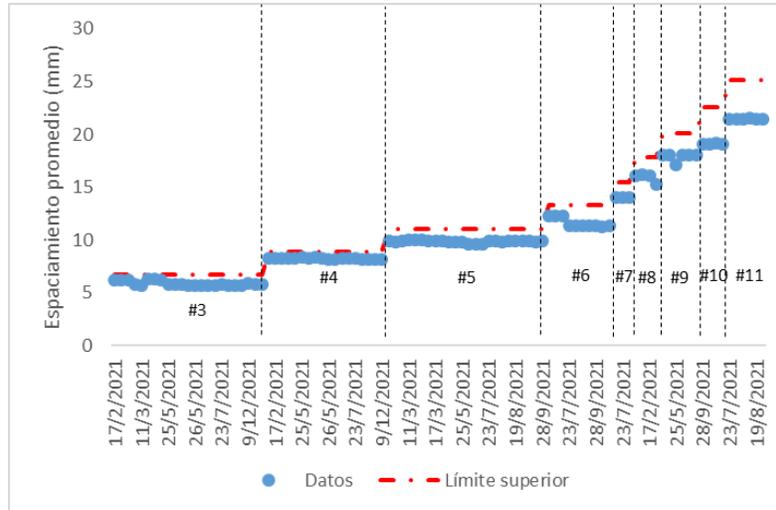
Figura 8. Resultados del Espaciamiento Promedio de las Corrugaciones Reportados por la Verificación para el Acero Utilizado en el Proyecto.

En cuanto al espaciamiento promedio de las corrugaciones en las varillas, en la Figura 8 se muestran los resultados de los ensayos de la verificación, donde todos se encuentran por debajo del límite superior para los distintos diámetros de varillas, por lo que los resultados presentan cumplimiento.

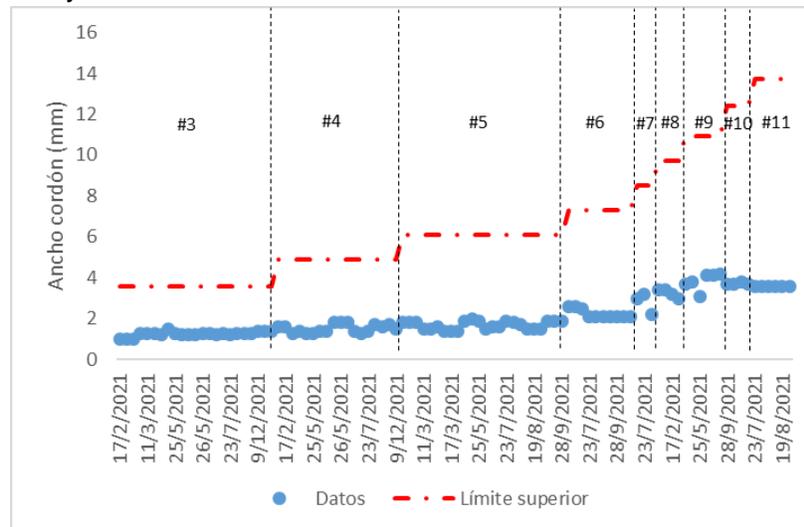
Figura 10. Resultados del Ancho del Cordón Reportados por la Verificación para el Acero Utilizado en el Proyecto.

En cuanto al ancho del cordón de los ensayos de la verificación, la Figura 10 muestra cumplimiento generalizado de todas las muestras y todas las varillas, ya que los resultados de los ensayos se encuentran por debajo del límite superior especificado.

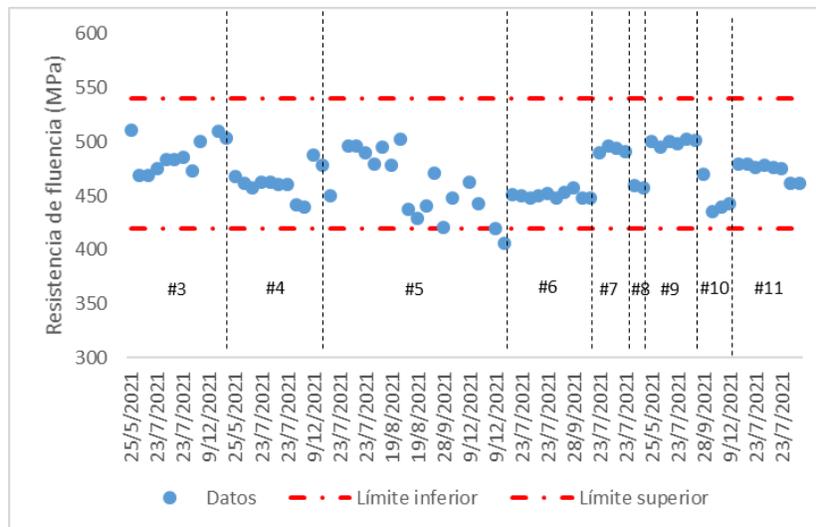
Figura 11. Resultados del Esfuerzo de Fluencia Obtenidos por el LanammeUCR del Acero Utilizado en el Proyecto.

De acuerdo con la Figura 11, la mayoría de los resultados del esfuerzo a la fluencia para los diferentes diámetros de varillas de acero ensayados por el LanammeUCR se encuentran dentro de los límites, donde únicamente una varilla #5 tuvo un resultado inferior al especificado y dos varillas #5 tuvieron resultados en el límite.

El incumplimiento en la fluencia del acero podría generar una falla que tiende a la fragilidad en el concreto reforzado, donde el acero no tenga las capacidades para desarrollar la fluencia requerida para tratarse de una falla dúctil.

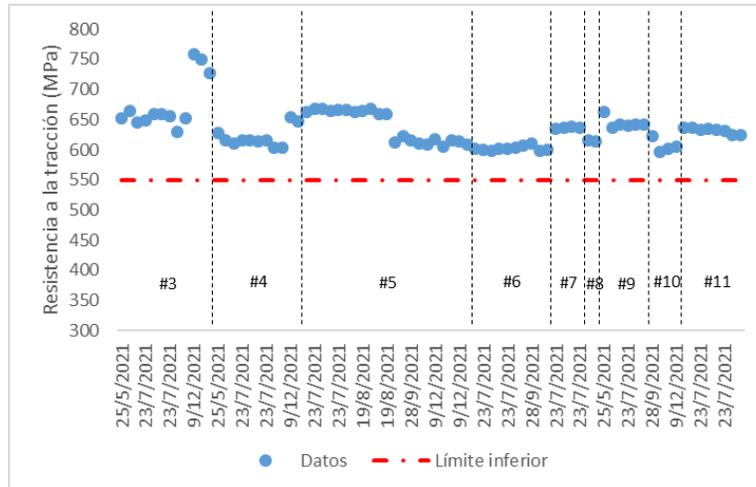
Figura 12. Resultados de la Resistencia a la Tracción Obtenidos por el LanammeUCR del Acero Utilizado en el Proyecto.

Como muestra la Figura 12, las varillas de distintos diámetros ensayadas por el LanammeUCR cumplen con el esfuerzo a tracción, lo cual es coincidente con lo obtenido por la verificación.

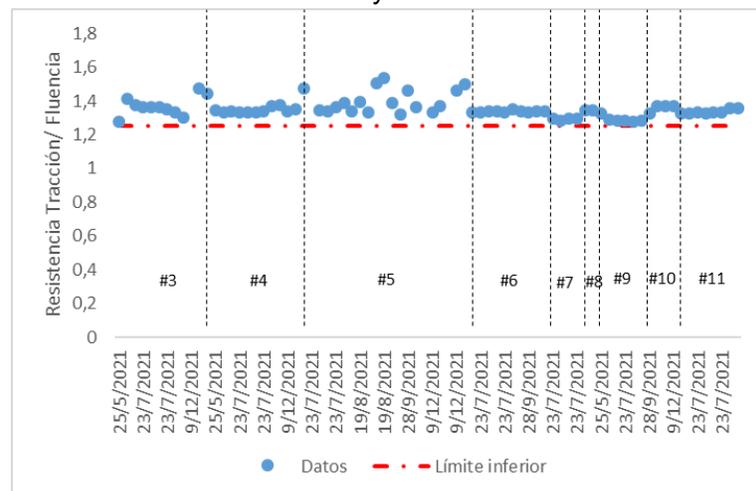
Figura 13. Resultados de la Relación de Esfuerzo de Tracción y Fluencia Obtenidos por el LanammeUCR del Acero Utilizado en el Proyecto.

La Figura 13 muestra la relación esfuerzo de fluencia y esfuerzo de tracción con base en los ensayos del LanammeUCR. De la misma se aprecia que todos los resultados son superiores al límite inferior especificado, de forma que las barras de acero ensayadas cumplen con dicha relación. Los resultados obtenidos por el LanammeUCR muestran similitud en cumplimiento con los obtenidos por la Verificación.

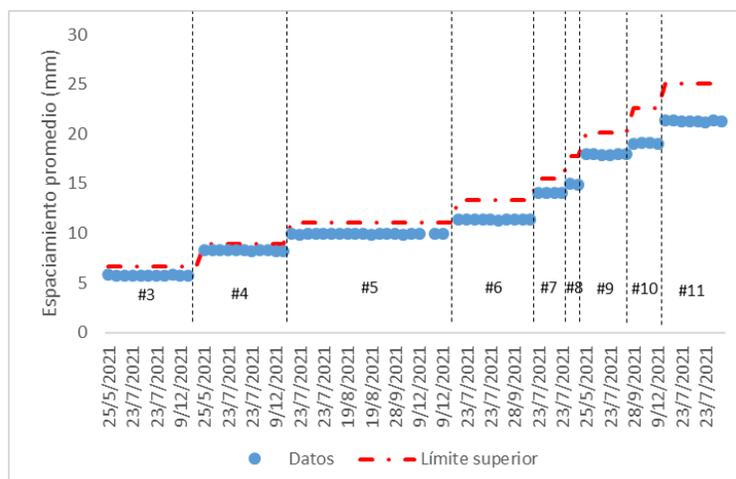
Figura 15. Resultados del Espaciamiento Promedio de las Corrugaciones Obtenidos por el LanammeUCR del Acero Utilizado en el Proyecto.

En cuanto al espaciamiento promedio de las corrugaciones en el acero utilizado en el proyecto, en la Figura 15 se muestran los resultados de los ensayos del LanammeUCR. Como se puede apreciar, todos los resultados se encuentran por debajo del límite superior para los distintos diámetros de varillas, por lo que los resultados presentan cumplimiento.

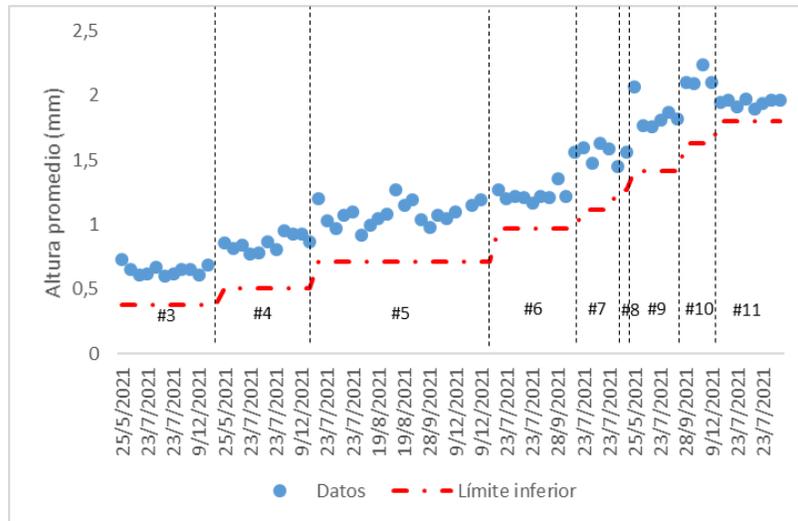
Figura 16. Resultados de la Altura Promedio de las Corrugaciones Obtenidos por el LanammeUCR del Acero Utilizado en el Proyecto.

En relación con la altura promedio de las corrugaciones, la Figura 16 muestra los resultados del LanammeUCR, donde se puede apreciar que los datos son superiores al límite inferior requerido, de forma que presentan cumplimiento.

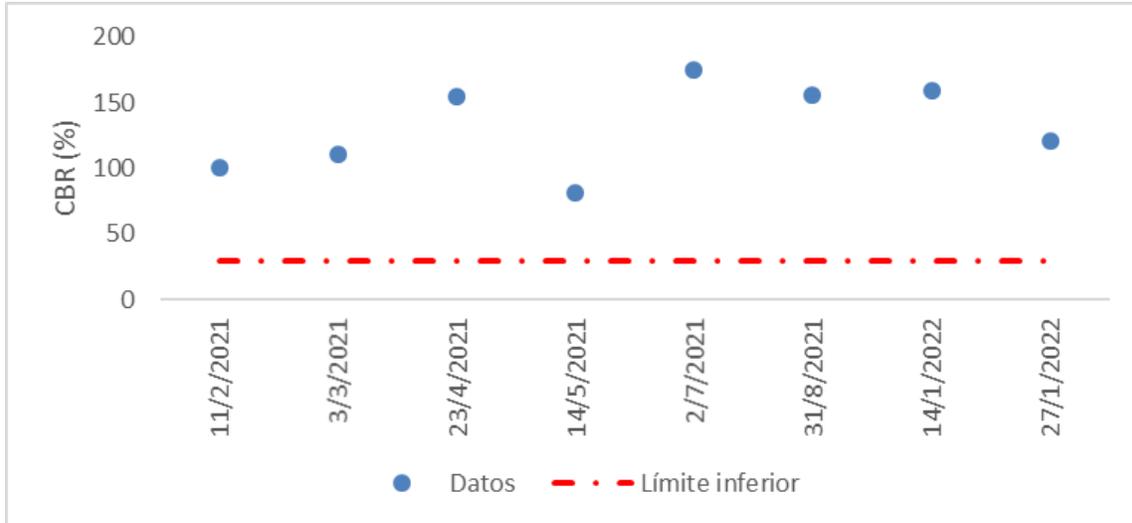
Figura 20. Resultados del CBR Reportados por la Verificación para la Subbase Granular en el Proyecto.

En relación con la Figura 20, se aprecia que todas las muestras para las que se ensayó el CBR cumplieron de manera satisfactoria con el límite mínimo especificado para la subbase, tal que el CBR resultante fue mayor al límite inferior.

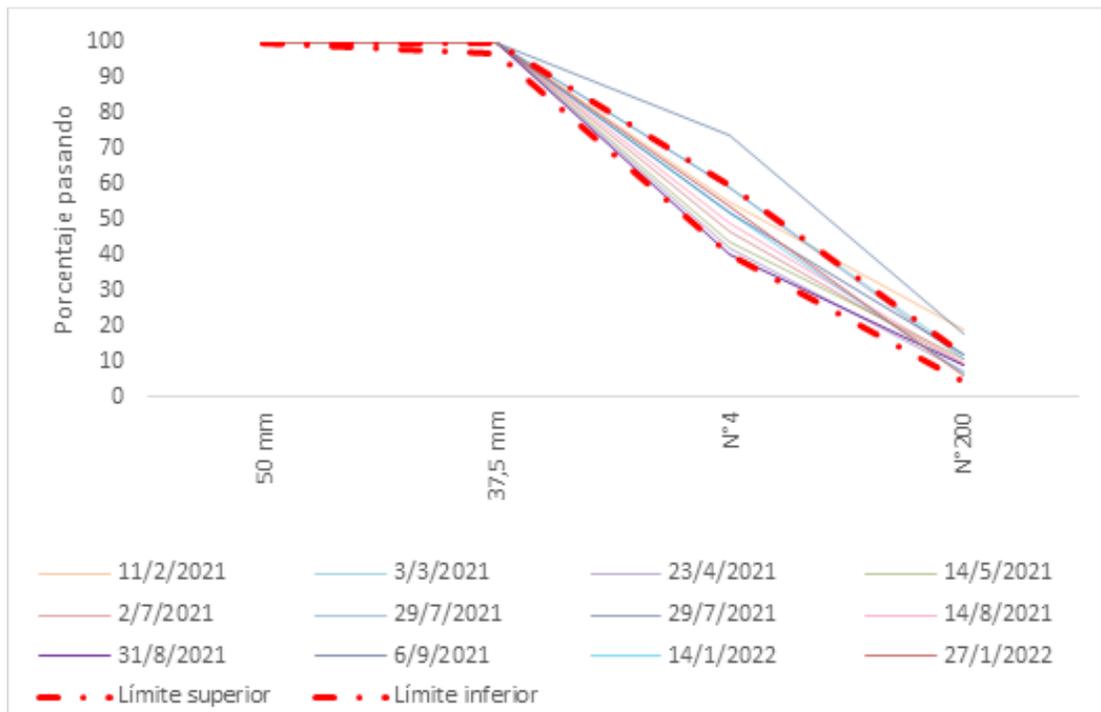
Figura 21. Resultado de la Distribución Granulométrica Reportado por la Verificación para la Subbase Granular en el Proyecto.

De acuerdo con la Figura 21, se puede apreciar que existen tres incumplimientos, tal que las muestras se salen de los límites especificados para la granulometría de la subbase. Esto podría tener incidencia en el acomodo de las partículas de este material granular.

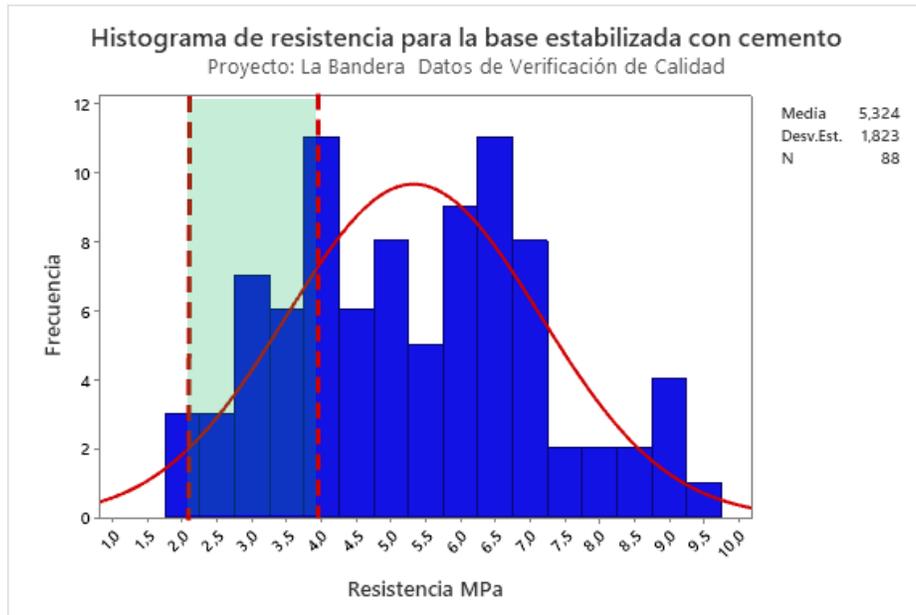
Figura 24. Histograma de frecuencias de los resultados de resistencia a la compresión de base estabilizada ensayados por el laboratorio de verificación de la calidad de agosto 2021 a marzo 2022.

Así mismo, la Figura 24 presenta los resultados de la resistencia a compresión obtenida en la base estabilizada, donde la media de las resistencias es 5,3 MPa con una desviación estándar de 1,8 MPa para la distribución de los datos. Se aprecia como los límites de la especificación se encuentran en uno de los extremos de la distribución de la campana de Gauss, lo cual demuestra que la tendencia de los resultados es estar fuera de los límites de cumplimiento del material.

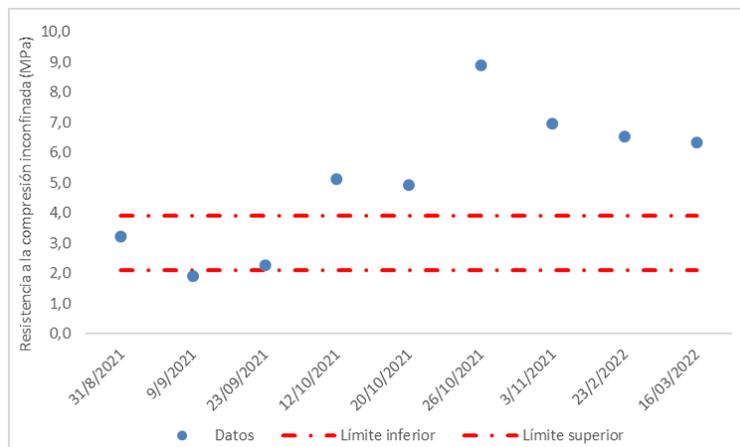
Figura 25. Resultados de resistencia de base estabilizada de agosto 2021 a marzo 2022 de ensayos realizados por el LanammeUCR.

El LanammeUCR realizó 9 muestreos en obra para su correspondiente ensayo para la determinación de la resistencia de la base estabilizada con cemento (BE-25) de acuerdo con el método de ensayo normado. Los resultados obtenidos por el LanammeUCR brindan resultados similares a los reportados por la verificación.

En la Figura 25 y Tabla 14 se muestran los resultados de resistencia a la compresión de las muestras de base estabilizada que fueron tomadas por parte del LanammeUCR, de las cuáles se logra observar que sólo dos muestras cumplen con la especificación.

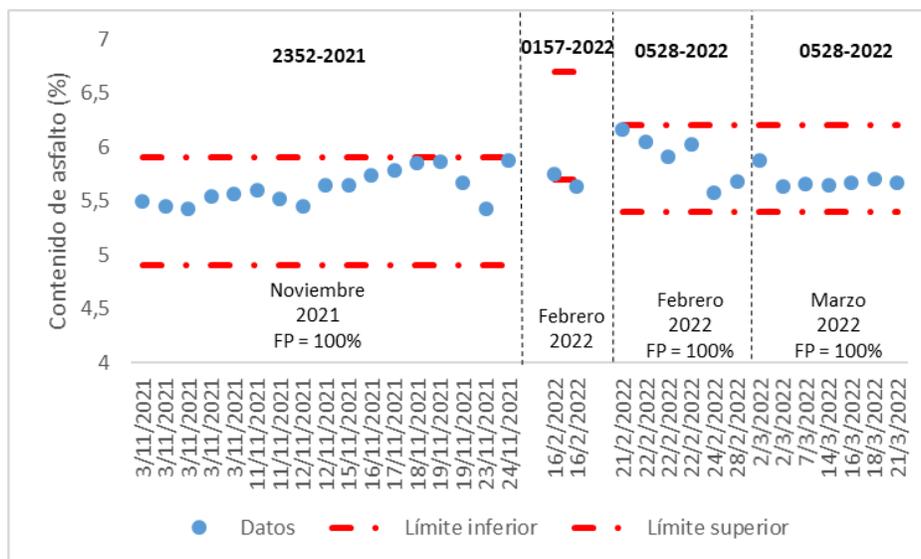
Figura 26. Resultados de MAC TMN 12,7 mm Reportados por la Verificación para el Contenido de Asfalto.

Tal como se puede apreciar en la Figura 26 los resultados de los resultados de contenido de asfalto para la mezcla de 12,7 mm se encontraron dentro de los rangos de diseño para los distintos diseños de mezcla.

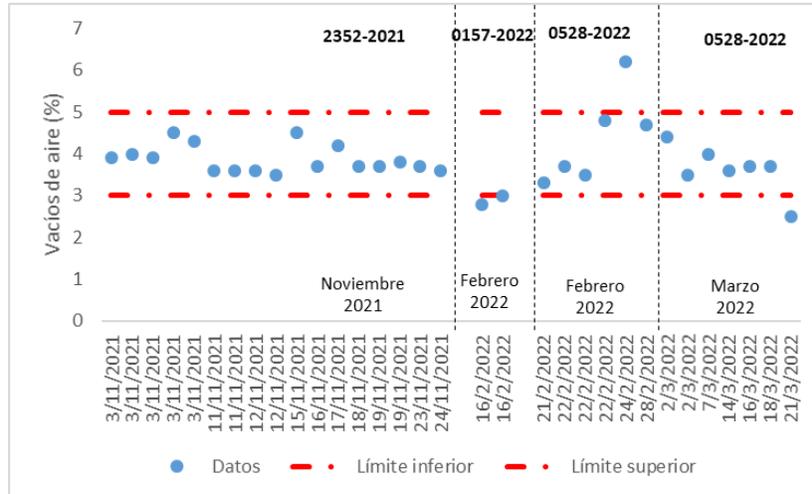
Figura 27. Resultados de MAC TMN 12,7 mm Reportados por la Verificación para los Vacíos de Aire.

Se encuentra una condición de rechazo para el porcentaje de vacíos de aire (ver Figura 27), porcentaje de vacíos en el agregado mineral (VMA) (ver Figura 28) y los vacíos llenos de asfalto (VFA) (ver Figura 29) para el lote de muestras correspondientes al mes de octubre del 2021 del diseño 1876-2021.

De acuerdo con la Figura 27 en relación con los vacíos de aire en la mezcla asfáltica de 12,7 mm, para el diseño 2352-2021 la mezcla presentó cumplimiento. El diseño 0157-2022 cuenta con dos resultados, de los cuales uno de los mismos no cumplió ya que los vacíos fueron inferiores al 3 % y el otro resultado estuvo en el límite inferior. Y en cuanto al diseño 0528-2022 presentó un valor de incumplimiento superior al 5 % de vacíos y otro inferior al 3 %, con la mayoría de los resultados dentro de los rangos de cumplimiento.

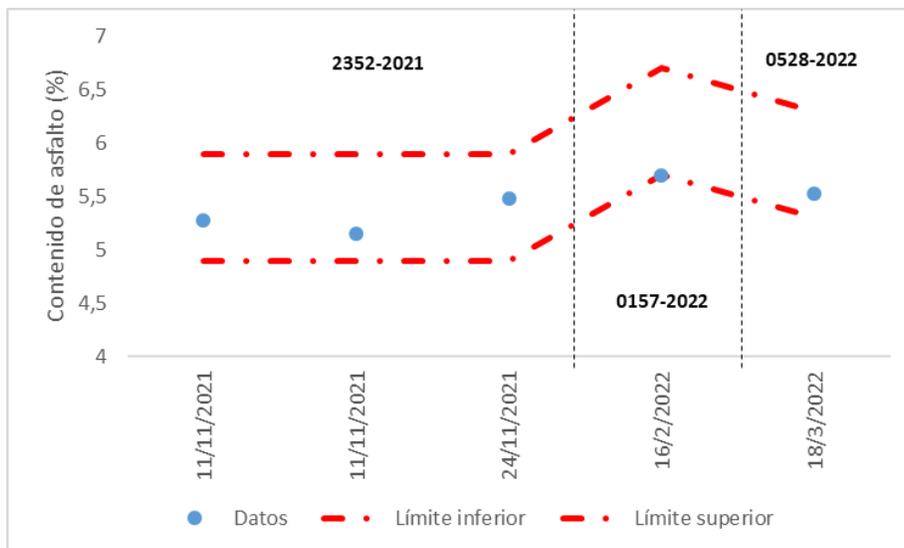
Figura 31. Resultados de MAC TMN 12,7 mm Reportados por el LanammeUCR para el Contenido de Asfalto.

En cuanto al contenido de asfalto de las muestras de mezcla asfáltica de 12,7 mm ensayadas por el LanammeUCR, en la Figura 31 se muestra cumplimiento para todas las muestras en todos los diseños correspondientes.

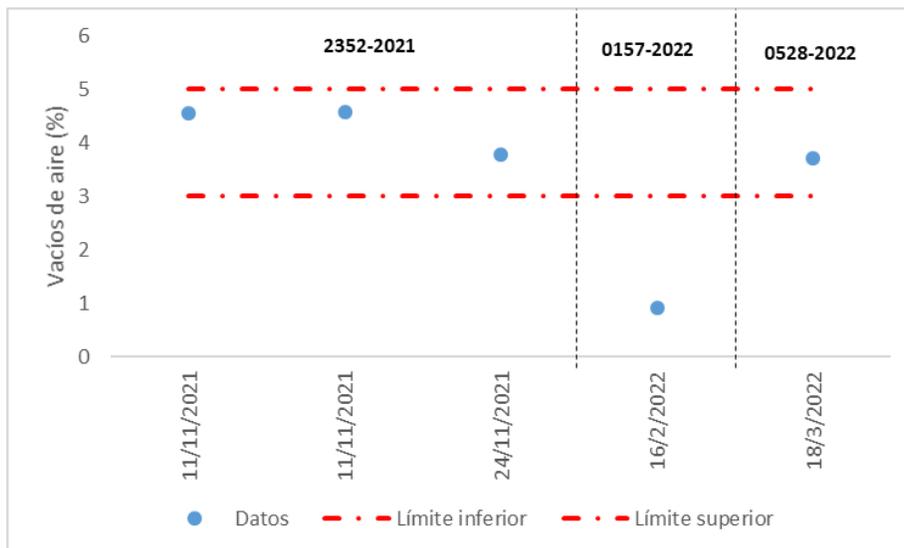
Figura 32. Resultados de MAC TMN 12,7 mm Reportados por el LanammeUCR para los Vacíos de Aire.

Tal como se puede apreciar en la Figura 32, los vacíos de aire en la MAC de 12,7 mm ensayada por el LanammeUCR presentaron cumplimiento para la mezcla asociada con el diseño 2352-2021. Para el diseño 0157-2022 la mezcla asfáltica incumplió y para el diseño 0528-2022 cumplió con el parámetro.

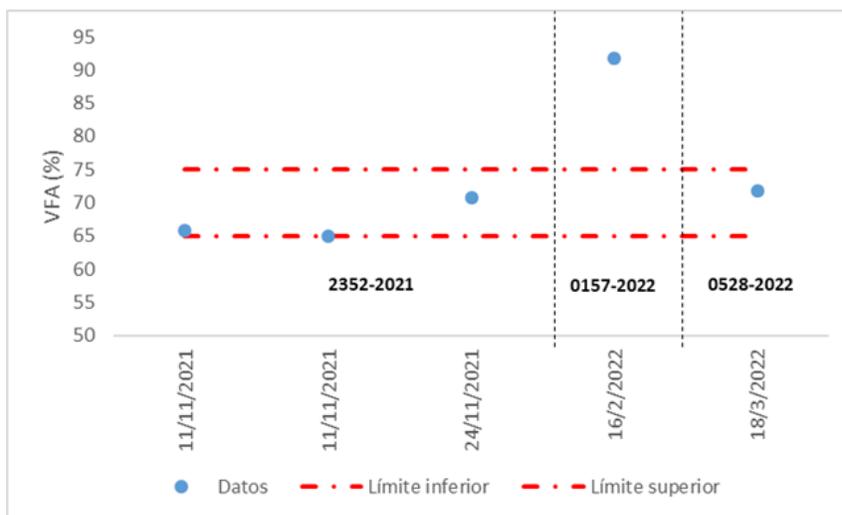
Figura 34. Resultados de MAC TMN 12,7 mm Reportados por el LanammeUCR para los Vacíos Llenos de Asfalto.

En relación con la Figura 34 y los resultados de los vacíos llenos de asfalto, se puede apreciar que los resultados para la mezcla del diseño 2352-2021 presentan cumplimiento y 2 de 3 resultados se ubican próximos al límite inferior. El resultado del diseño 0157-2022 presenta incumplimiento, ya que supera el límite máximo de la especificación. Y el resultado asociado al diseño 0528-2022 satisface los requerimientos y se encuentra dentro de los rangos solicitados.

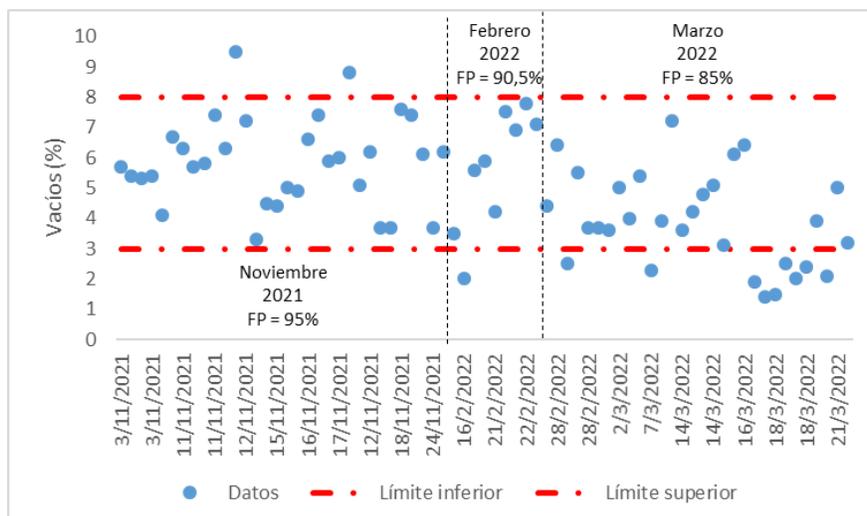
Figura 36. Resultados de MAC TMN 12,7 mm Reportados por la Verificación para el Porcentaje de Vacíos en Núcleos.

Para la evaluación del proceso de calidad de la compactación in situ de la mezcla asfáltica se utilizó la metodología de determinación de porcentaje de vacíos en núcleos extraídos in situ (ver Figura 36). Los resultados revisados de la Supervisión comprenden del mes de noviembre 2021, febrero y marzo 2022.

Como se aprecia en la Figura 36 la mayoría de los resultados de los vacíos en núcleos de la mezcla asfáltica de 12,7 mm colocada presenta cumplimiento y se presentan los factores de pago asociados para cada mes. En el mes de noviembre 2021, se tiene una totalidad de 32 muestras, de las cuales dos presentan incumplimiento.

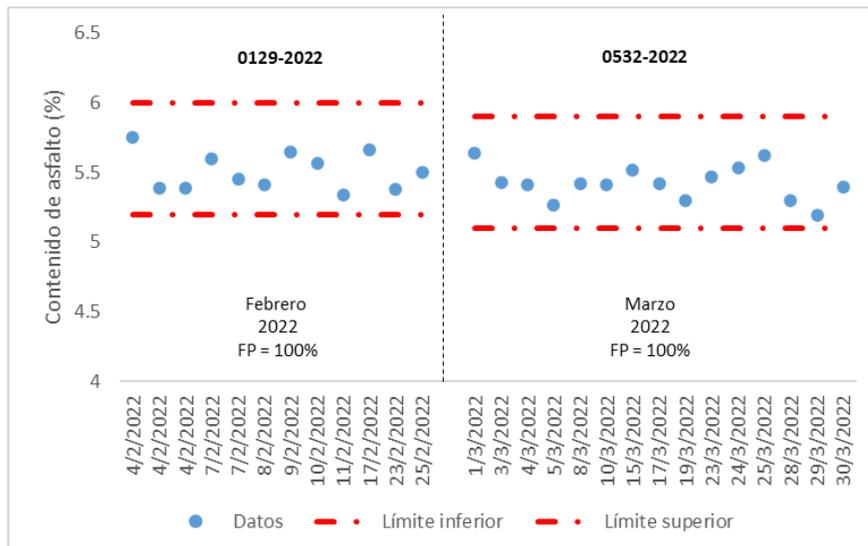
Figura 37. Resultados de MAC TMN 19,0 mm Reportados por la Verificación para el Contenido de Asfalto.

En relación con la Figura 37, se presentan los resultados de los ensayos de verificación para el contenido de asfalto en la mezcla asfáltica de 19 mm. Los datos presentan cumplimiento ya que todos los resultados se encuentran dentro de los límites especificados.

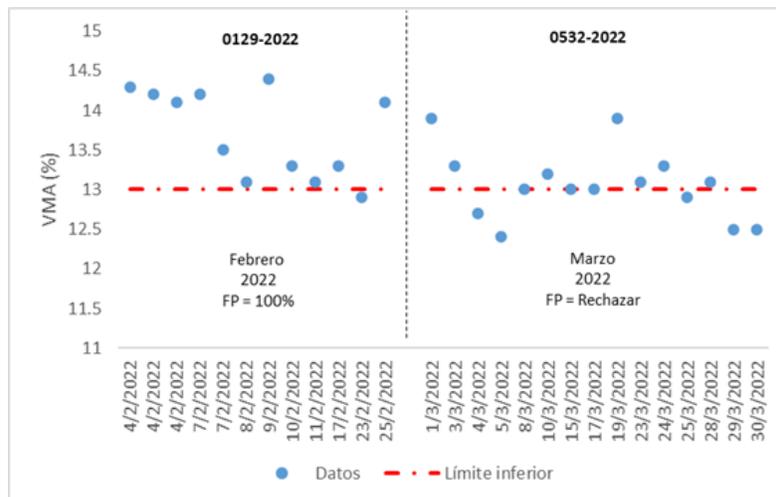
Figura 39. Resultados de MAC TMN 19,0 mm Reportados por la Verificación para los Vacíos en el Agregado Mineral.

Se encuentra una condición de rechazo para el porcentaje de vacíos en el agregado mineral (VMA) (ver Figura 39) para el lote de muestras correspondientes al mes de marzo del 2022 del diseño 0532-2021 además de una tendencia al incumplimiento del límite superior del parámetro de VFA (ver Figura 40) e incumplimiento al límite inferior de los vacíos de aire en la mezcla (ver Figura 47).

De acuerdo con la Figura 39 con los vacíos en el agregado mineral (VMA), en el mes de febrero únicamente una muestra incumple, al encontrarse ligeramente por debajo del límite inferior. Y en el mes de marzo de 15 muestras en total, diez cumplen, por lo que cinco incumplen. Así 66,67% de la mezcla asfáltica de 19 mm muestreada en marzo por la verificación presenta cumplimiento y se encuentran por encima del límite inferior.

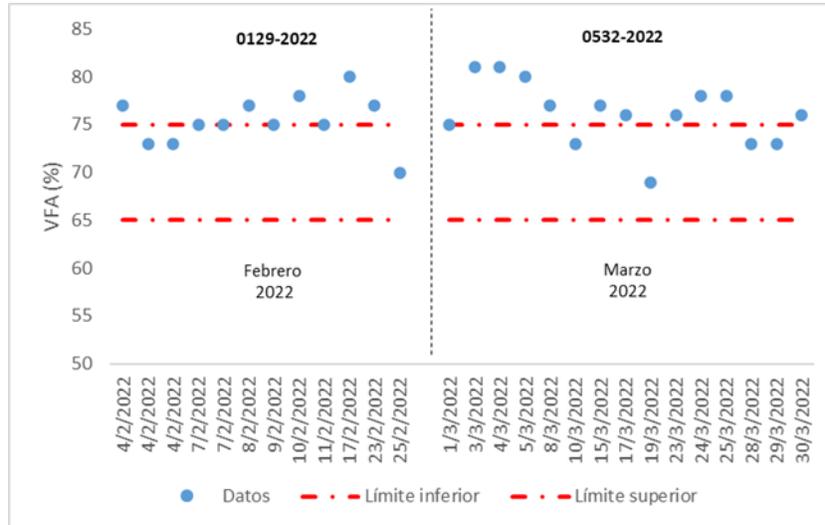
Figura 40. Resultados de MAC TMN 19,0 mm Reportados por la Verificación para los Vacíos Llenos de Asfalto.

Como se puede apreciar en la Figura 40 donde se presentan los vacíos llenos de asfalto (VFA) de la mezcla de 19 mm ensayada por la verificación, en el mes de febrero hay un total de 12 muestras de las cuales siete satisfacen los requerimientos y cinco no los satisfacen. Las muestras que no cumplen se encuentran por encima del límite superior para este tipo de mezclas.

En cuanto al mes de marzo, se trata de un total de 15 muestras, cinco cumplen y diez incumplen. Las muestras con incumplimiento tienen un VFA mayor al límite superior. Así, el 66,67% de la mezcla asfáltica de 19 mm muestreada en marzo por la verificación presenta incumplimiento.

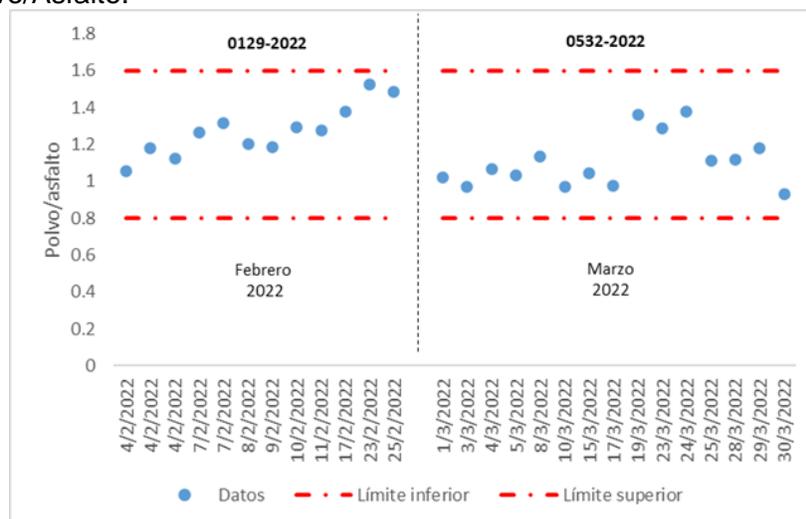
Figura 41. Resultados de MAC TMN 19,0 mm Reportados por la Verificación para la Relación Polvo/Asfalto.

En cuanto a la Figura 41 con la relación polvo/asfalto para la mezcla de 19 mm ensayada por la verificación, se tiene cumplimiento para la totalidad de las muestras, igualmente en febrero y marzo los resultados se encontraron en el rango de cumplimiento.

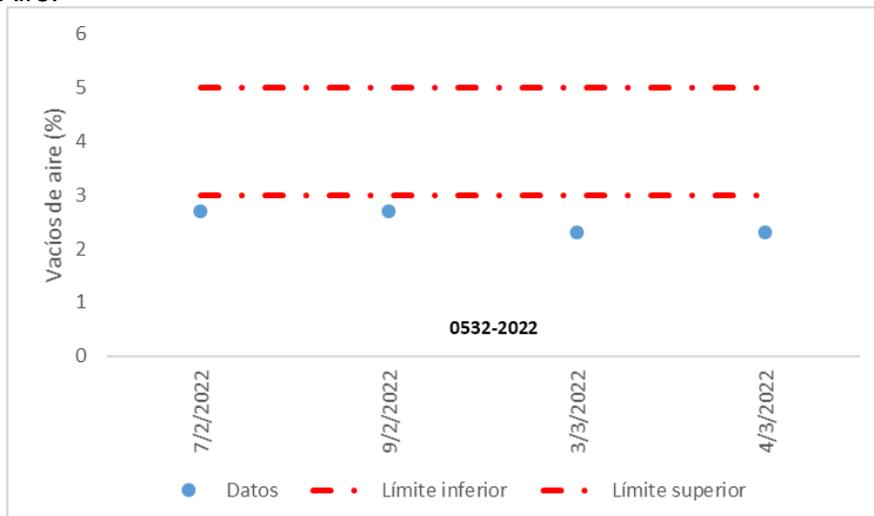
Figura 43. Resultados de MAC TMN 19,0 mm Reportados por el LanammeUCR para los Vacíos de Aire.

Tal como se presenta en la Figura 43 con los resultados de vacíos de aire ensayados por el LanammeUCR, la totalidad de los ensayos no satisfacen los requerimientos, ya que las cuatro son menores al límite inferior.

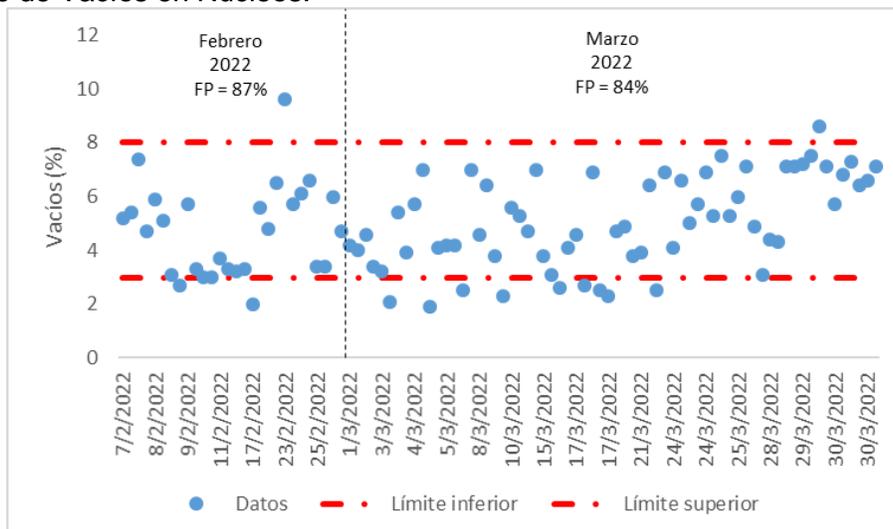
Figura 47. Resultados de MAC TMN 19 mm Reportados por la Verificación para el Porcentaje de Vacíos en Núcleos.

Para la evaluación del proceso de calidad de la compactación en sitio de la mezcla asfáltica se utilizó la metodología de determinación de porcentaje de vacíos en núcleos extraídos en sitio (ver Figura 47). Los resultados revisados de la Supervisión comprenden el mes de febrero y marzo 2022. Se determinó el porcentaje de vacíos en los núcleos de mezcla asfáltica.

Como se aprecia en la Figura 47 la mayoría de los resultados de los vacíos en núcleos de la mezcla asfáltica de 19 mm colocada presenta cumplimiento y se presentan los factores de pago asociados para cada mes.

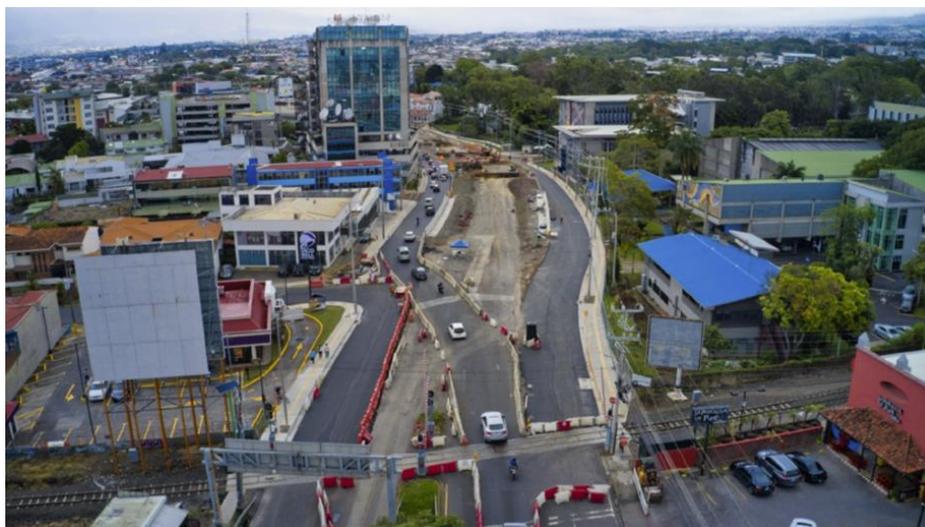
Figura 48. Desvío de tránsito en cercanías de estacionamiento Paso a Desnivel la Facultad de Derecho UCR - Rotonda de la Bandera, Ruta Nacional No 39. Fuente: UNOPS, 2022.

Para el caso específico del proyecto del Paso a Desnivel de la Bandera, el Contratista se vio forzado a realizar un desvío de tránsito a través del tronco principal del proyecto, ya que no pudo redirigir el tránsito por las rampas y marginales del proyecto debido a que la expropiación de Kracovia no había sido gestionada por la Administración (ver Figura 48), lo cual incidió directamente en el método constructivo del proyecto.

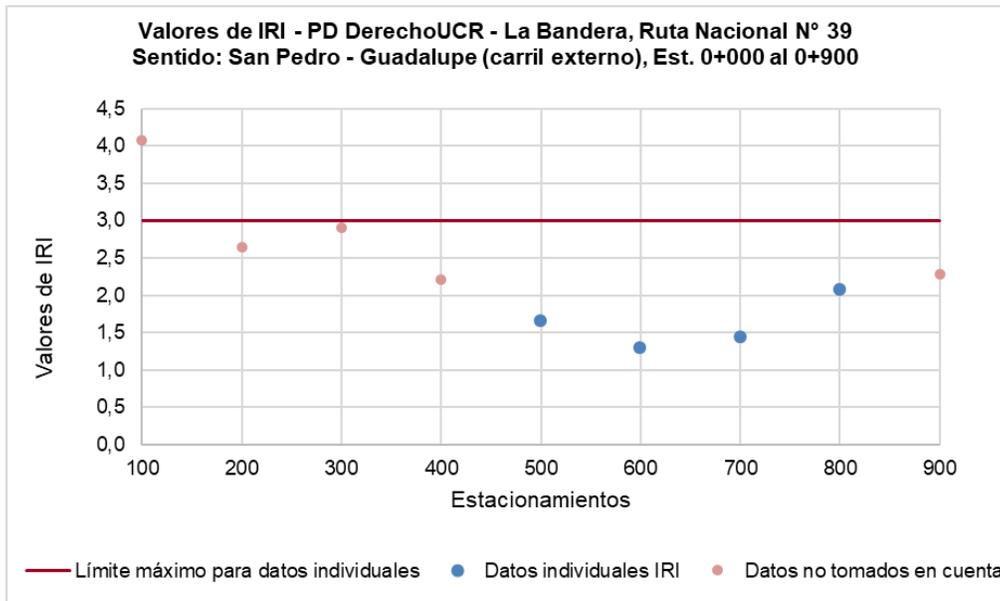
Figura 49. Evaluación de valores individuales del IRI, carril externo, sentido: San Pedro - Guadalupe, tronco principal del proyecto Paso a Desnivel la Facultad de Derecho UCR - Rotonda de la Bandera, Ruta Nacional No 39.

Tabla 20 y Figura 49 se muestran los resultados de los valores individuales y media fija obtenidos para el carril externo en sentido San Pedro - Guadalupe. Es importante mencionar que no fueron tomados en cuenta los estacionamientos de 0+000 a 0+100, 0+100 a 0+200, 0+200 a 0+300 y 0+300 a 0+400 por la presencia de singularidades. Finalmente, el tramo de 0+800 a 0+900 no es tomado en cuenta por ser un tramo menor a 100 m.

Tabla 20 y Figura 49 permiten identificar el cumplimiento de los valores individuales, media fija y desviación estándar según lo establecido en la especificación de la sección 401.16 Control de regularidad (IRI) en carpetas de mezclas asfálticas en caliente.

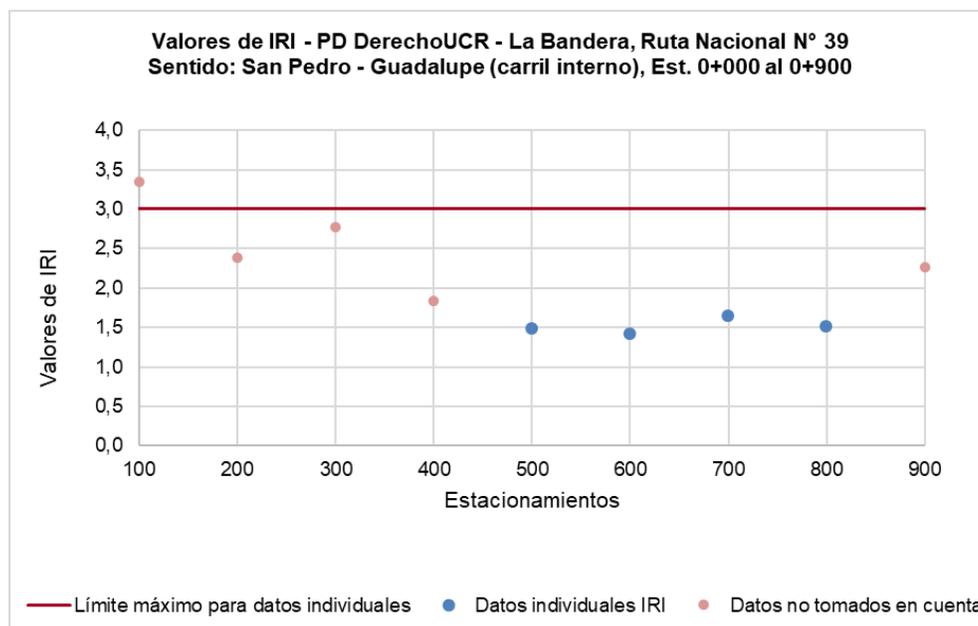
Figura 51. Evaluación de valores individuales del IRI, carril interno, sentido: San Pedro - Guadalupe, tronco principal del proyecto Paso a Desnivel la Facultad de Derecho UCR - Rotonda de la Bandera, Ruta Nacional No 39.

Los resultados de la Tabla 21 y Figura 51 muestran el cumplimiento de los valores individuales, media fija y desviación estándar según lo establecido en la especificación de la sección 401.16 Control de regularidad (IRI) en carpetas de mezclas asfálticas en caliente.

Es importante mencionar que el valor promedio de 1,51 y desviación estándar de 0,10 no considera el valor de IRI de las casillas en anaranjado de la Tabla 5, ya que dichos valores son considerados como singularidades. Además, se destaca la baja desviación estándar obtenida en el carril interno y la obtención de un valor de IRI bueno para ambos carriles, según la escala de evaluación de la Red Vial Nacional.

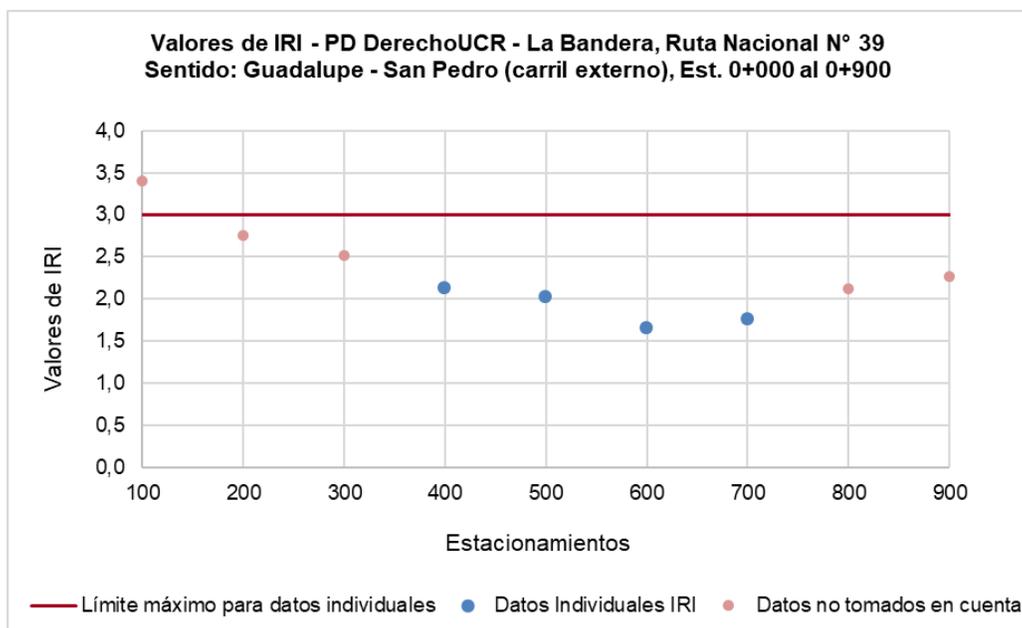
Figura 53. Evaluación de valores individuales del IRI, carril externo, sentido: Guadalupe - San Pedro, tronco principal del proyecto Paso a Desnivel la Facultad de Derecho UCR - Rotonda de la Bandera, Ruta Nacional No 39.

La Tabla 22 y Figura 53 presentan los resultados de los valores individuales y media fija obtenidos para el carril externo en sentido Guadalupe – San Pedro. Además, la Figura 53 presenta la verificación del cumplimiento de valores individuales. Es importante mencionar que no fueron tomados en cuenta los estacionamientos 0+800 a 0+700, 0+300 a 0+200, 0+200 a 0+100, 0+100 a 0+000 por la presencia de singularidades. Finalmente, el tramo de 0+800 a 0+900 no es tomado en cuenta por ser un tramo menor a 100 m (30 m) según la especificación.

La Tabla 22 y Figura 53 representan la evaluación de los valores individuales de IRI según el valor máximo de 3,0 m/km.

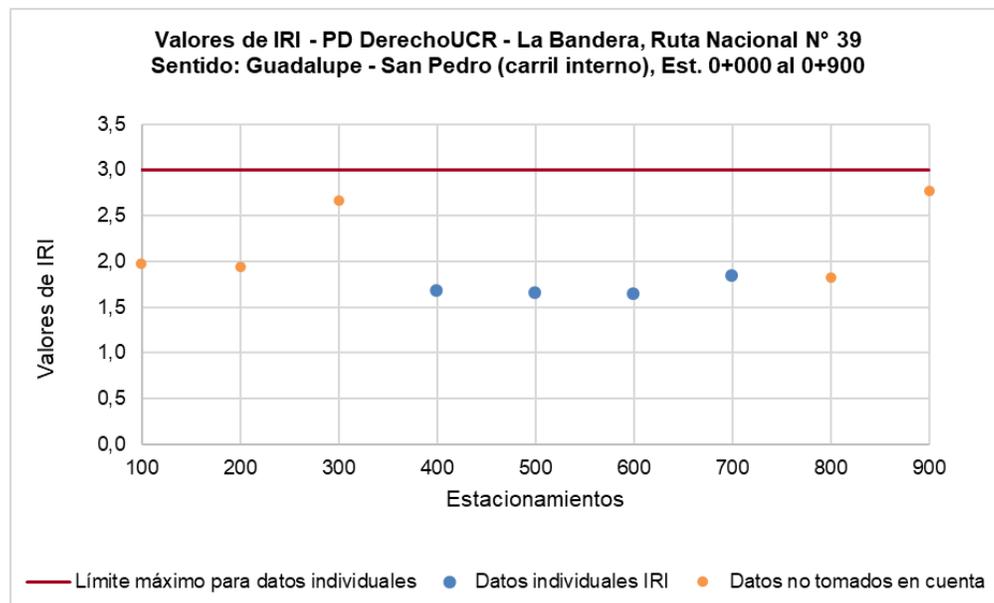
Figura 55. Evaluación de valores individuales del IRI, carril interno, sentido: Guadalupe - San Pedro, tronco principal del proyecto Paso a Desnivel la Facultad de Derecho UCR - Rotonda de la Bandera, Ruta Nacional No 39.

Figura 55 muestran el cumplimiento de los valores individuales, media fija y desviación estándar según lo establecido en la especificación de la sección 401.16 Control de regularidad (IRI) en carpetas de mezclas asfálticas en caliente.
