## **EVALUACIÓN DE LOS MATERIALES DE PRÉSTAMO, BASE GRANULAR Y LA MEZCLA PARA BASE ASFÁLTICA Y DE LA PLANTA DE PRODUCCIÓN DE LA CONSTRUCTORA SÀNCHEZ CARVAJAL.**

**PROYECTO:** RUTA NACIONAL NO.4 SECCIÓN: "BAJOS DE  
CHILAMATE – VUELTA DE KOOPER".

### **INFORME FINAL**

**INFORME FINAL DE AUDITORÍA TÉCNICA EXTERNA**

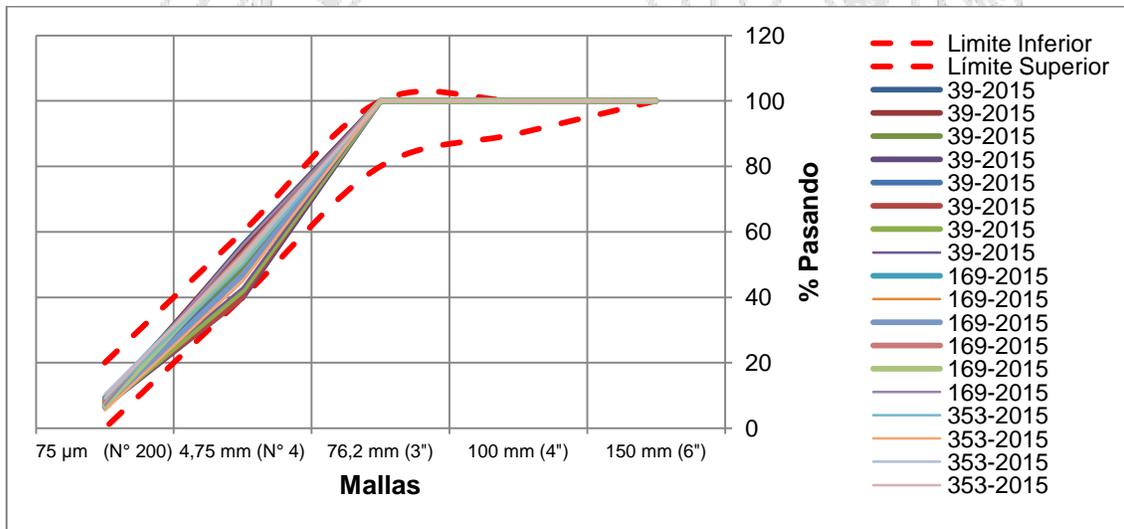
**Gráfico 3.** Curvas granulométricas de muestras ensayadas de préstamo por el laboratorio de control de calidad (OJM)

Para el material de préstamo, del análisis estadístico realizado aplicando la sección 107 del CR-2010 se determina que para las mallas de 6", 4" y 3", el material no presenta valores fuera de los límites permitidos (0,0%), para el caso de la malla No 4 presenta un porcentaje fuera de los límites de 8,3% y de 0,16% en el caso de la malla No 200. Para un total de 18 muestras analizadas se determina que el valor máximo permitido fuera de los límites se estima en 40,3%, por lo que al comparar los datos se encuentran dentro del valor permitido. En el caso del CBR se obtuvo un valor promedio de 94%, y un porcentaje fuera de los límites establecidos de 0,160% satisfaciendo el valor máximo estimado de 47,5% para un tamaño de estudio de 7 muestras analizadas. El material es NP.

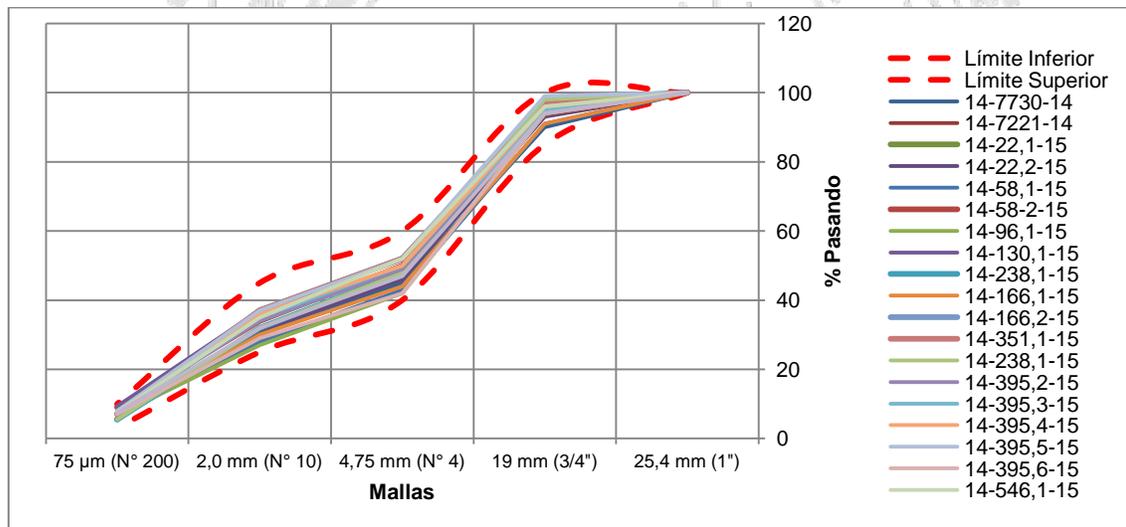
**Gráfico 5.** Curvas granulométricas de muestras ensayadas de base granular por el laboratorio de control de calidad (OJM).

Descripción	Especificación	Número de muestras (n)	Porcentaje estimado de datos fuera de los límites de especificación (%)	Máximo porcentaje fuera de los límites de especificación permitido (%)
<b>Granulometría (Tamiz)</b>				
1"	100	21	0,0	
3/4"	85-100	21	1,9	39,12
No 4	40-60	21	1,5	
No 10	25-45	21	1,0	
No 200	3-10	21	0,7	
<b>CBR (95%)</b>	<b>80%</b>	<b>4</b>	<b>15,7</b>	<b>50,0</b>

En cuanto al CBR se obtiene un valor fuera del límite especificado de 15,7%, en comparación al máximo permitido de 50,0% en el caso de 4 muestras analizadas. El material es NP.

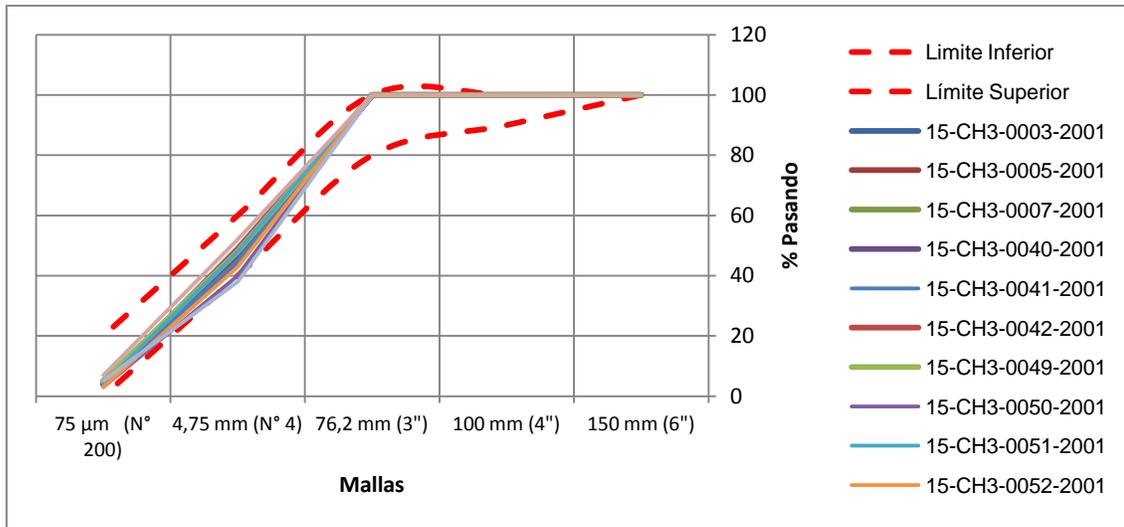
**Gráfico 7.** Curvas granulométricas de muestras ensayadas de préstamo por el laboratorio de verificación de calidad (Vieta).

**OBSERVACIÓN N° 3. Los resultados de las muestras ensayadas por el Laboratorio De Laboratorio De Calidad (Vieta) para el material de préstamo y de base granular se encuentran dentro del porcentaje máximo permitido descritos en el CR-2010.**

Para el material de préstamo del análisis estadístico utilizando la sección 107 del CR-2010, para las mallas de 6", 4" y 3" se determina que el material no presenta valores fuera de los límites permitidos (0,0%) y en el caso de la malla No 4 se observa un porcentaje fuera de los límites de 9,6% y de 0,32% en el caso de la malla No 200. En comparación con el valor máximo permitido de 43,4% para un tamaño de 12 muestras analizadas, se distingue que todos los datos se encuentran dentro del rango permitido. En el caso del CBR presenta un porcentaje fuera de los límites establecidos de 0,16% en comparación a un valor máximo permitido de 50,0% para 5 muestras analizadas. El material es NP

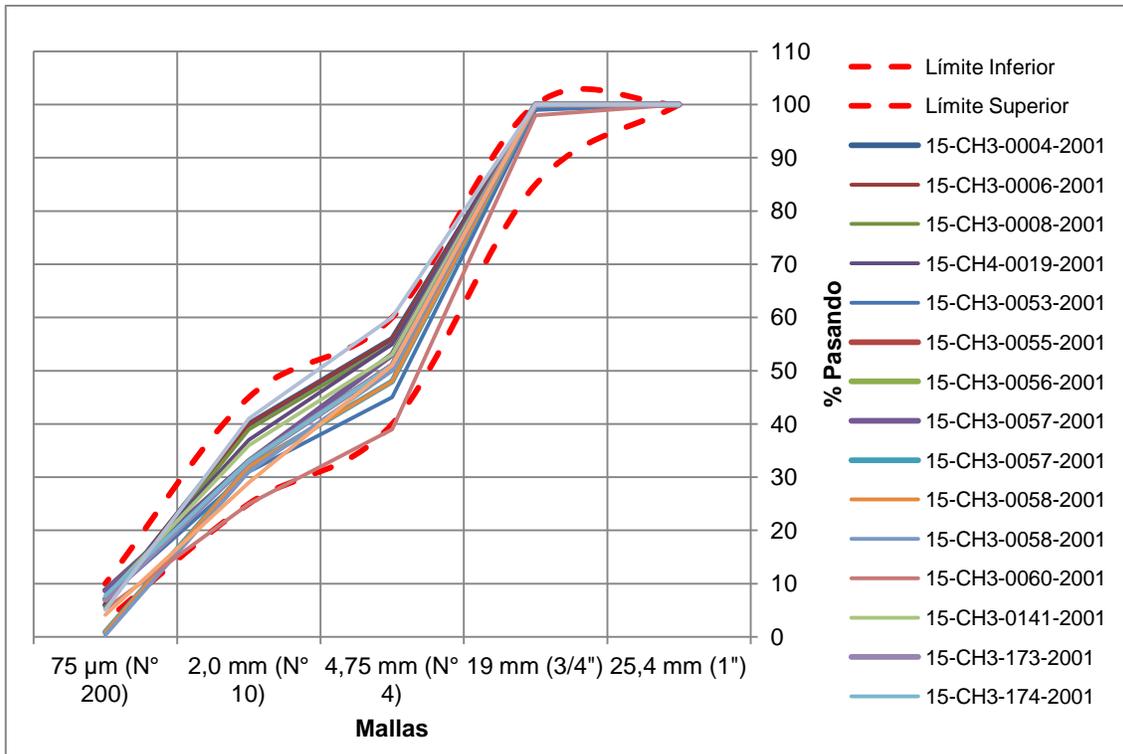
**Gráfico 9.** Curvas granulométricas de muestras ensayadas de base granular por el laboratorio de verificación de calidad (Vieta).

Descripción	Especificación	Número de muestras (n)	Porcentaje estimado de datos fuera de los límites de especificación (%)	Máximo porcentaje fuera de los límites de especificación permitido (%)
<b>Granulometría (Tamiz)</b>				
1"	100	15	0,0	
3/4"	85-100	15	36,7	42,2
No 4	40-60	15	7,9	
No 10	25-45	15	4,7	
No 200	3-10	15	18,6	
<b>CBR (95%)</b>	<b>80%</b>	7	7,5	48,6

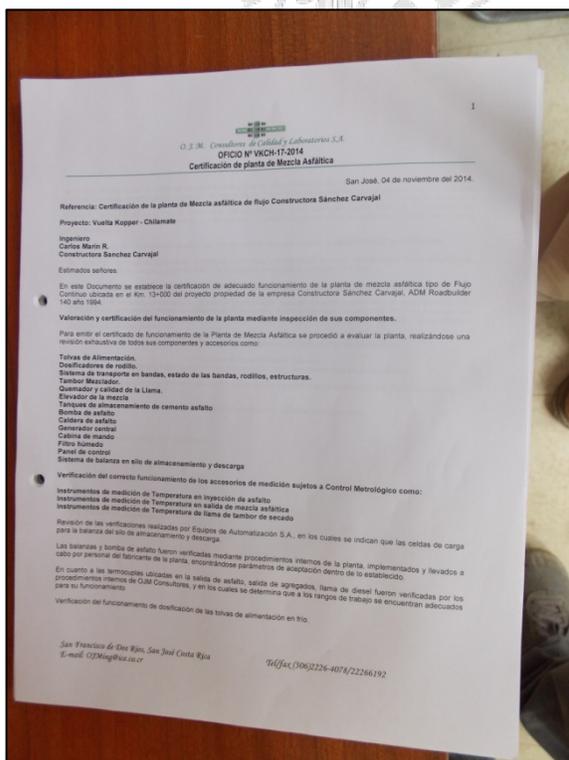
**Fotografía 6.** Certificado de funcionamiento de la planta

Además, se entrega un documento de certificación de la planta en general, emitido el 04 de noviembre de 2014 por el laboratorio OJM Consultores de Calidad y Laboratorios S.A en función de Consultor de Calidad, mediante oficio VKCH 17-2014 (Ver Fotografía 6), en este documento se certifica que la planta del proyecto cuenta con un adecuado funcionamiento y que éste cuenta con una vigencia de 6 meses.

En esta misma línea se muestra el certificado emitido por el Ingeniero Federico Ramírez, ingeniero mecánico IM 15536, de fecha 6 de noviembre de 2014 en el cual se certifica que la planta presenta un funcionamiento adecuado.

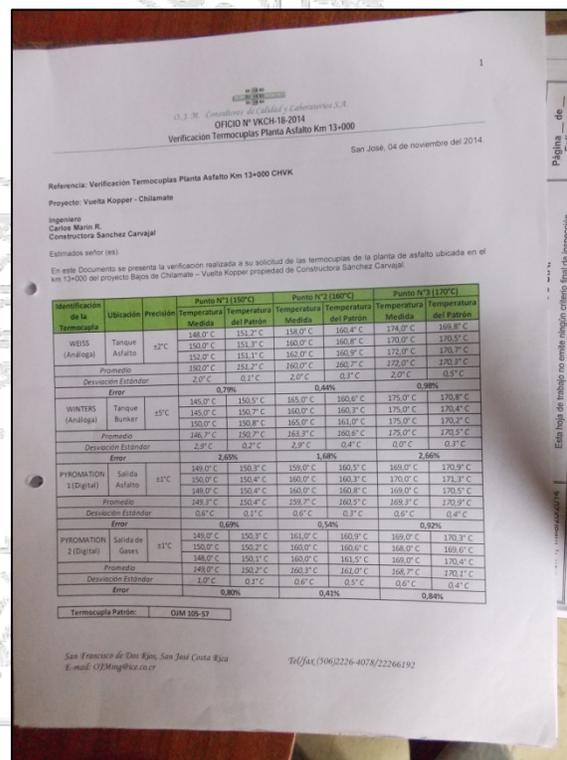
**Fotografía 7.** Verificación de termocuplas de la planta

Finalmente, fue suministrado un registro, con identificación VKCH 18-2014, en el cual se hace constar que se ha realizado una verificación de las termocuplas de la planta de asfalto mediante la comparación con un termómetro de referencia (termocupla patrón), esta verificación fue realizada por el laboratorio OJM Consultores de Calidad y Laboratorios S.A (Ver Fotografía 7). Se indica que las termocuplas verificadas son las ubicadas en el tanque de asfalto, tanque de bunker, en la salida del asfalto y en la salida de gases.

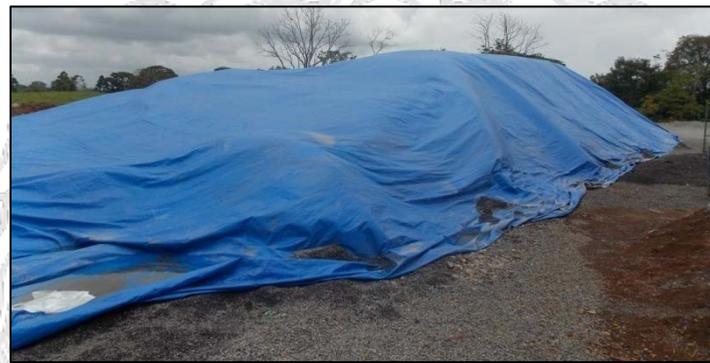
**Fotografía 9.** Apilamiento tapado con lona

El diseño de mezcla vigente, informe N°E1-03-2014 de fecha 27 de octubre de 2014 emitido por OJM Consultores de Calidad y Laboratorios S.A, indican que se están utilizando agregados del Río Tres Amigos, constituidos en tres apilamientos a saber: agregado grueso (tamaño máximo nominal de 37,5mm) agregado intermedio (tamaño máximo nominal de 19,1mm) y agregado fino (tamaño máximo nominal 12,5mm). Dichos apilamientos se mantienen separados entre sí debido a la gran cantidad de espacio con que se cuenta en la planta (Fotografía 8). Además se observó que los apilamientos son tapados con lonas con el fin de evitar que absorban humedad excesiva como se puede apreciar en la Fotografía 9.

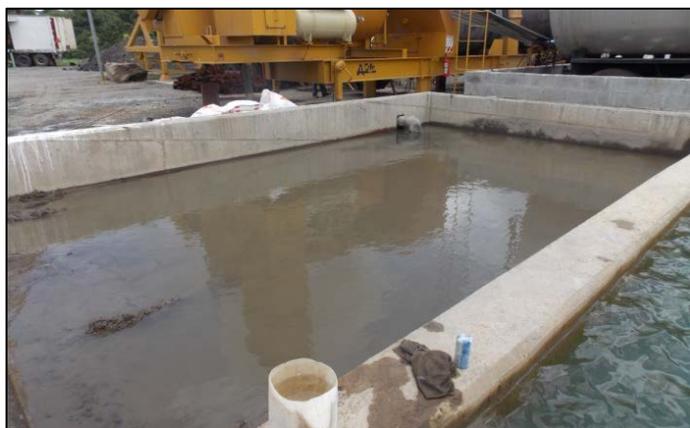
**Fotografía 10.** Laguna de sedimentación.

**HALLAZGO N° 4: La planta de producción de mezcla asfáltica cumple con los requisitos ambientales solicitados en la disposición GA-05-2001.**

Durante las visitas del equipo auditor se evaluó el cumplimiento de la gestión ambiental según la Disposición GA-05-2001 la cual rige para todos los contratos con el M.O.P.T. o el Conavi. Según esta se debe contar con una pila de sedimentación cuando se utilice agua en el proceso productivo. Esta se muestra en la Fotografía 10. Adicionalmente, se solicita que la salida de agua sea hacia algún río o quebrada, siempre y cuando haya sido tratada previamente y no presente peligro de contaminación al sitio de descarga. No se permite el desagüe de agua caliente directamente a un cauce natural, debe dejarse enfriar primero. Esto se cumple como se observa en la Fotografía 11.

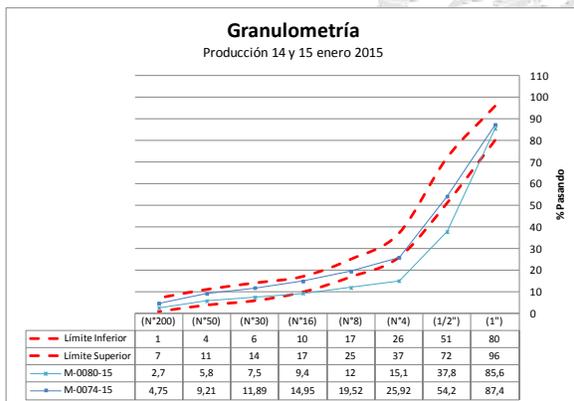
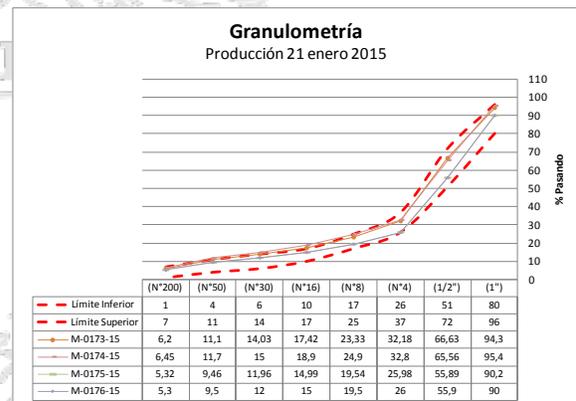
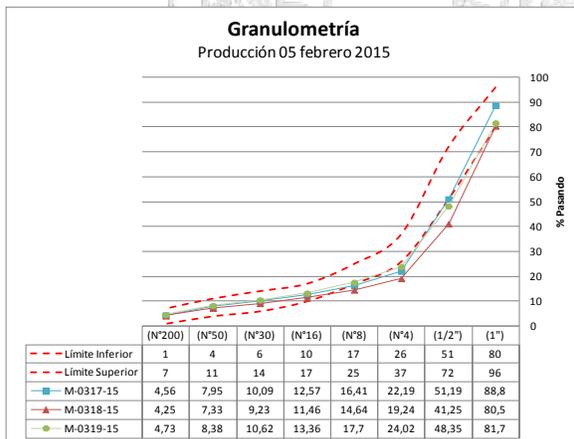
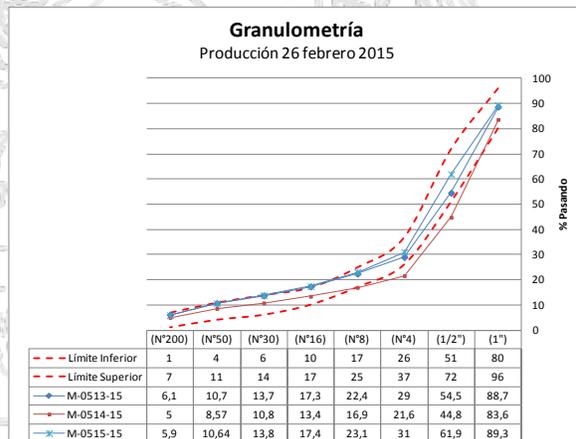
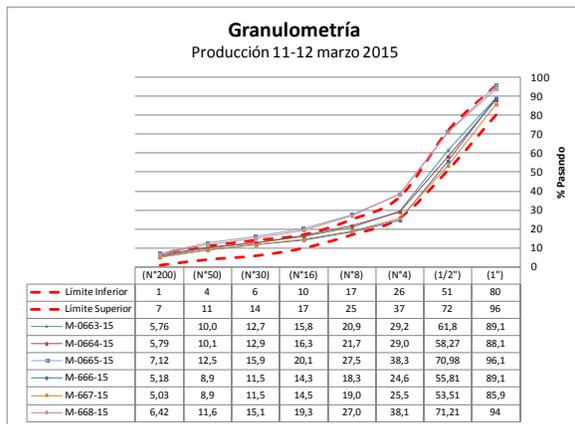
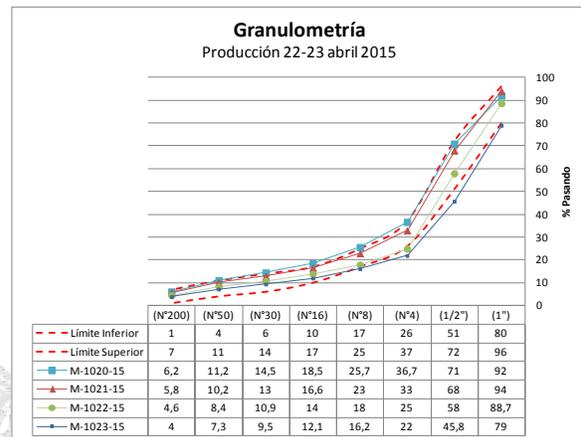
**Figura 6.** Resultados de granulometría representados diariamente de muestras obtenidas por Lanamme.

Para los demás periodos analizados entre 9-15 enero del 2015 al 2-20 marzo del 2015 se denotan fluctuaciones particularmente en la fracción gruesa de la curva granulométrica con porcentajes fuera de los límites entre 13% al 19% en las mallas de 25,4mm y de 4,75 mm, tal como se observa en las gráficas a. y c. de la Figura 8. También se evidencian algunas fluctuaciones en la malla N°200 con un 15% de los resultados fuera de los límites requeridos.
