Programa de Infraestructura del Transporte (PITRA)

LM-PI-UP-PC05-2012

INSPECCIÓN DEL PASO SUPERIOR JUAN PABLO II RUTA NACIONAL No. 1

Preparado por:
Unidad de Puentes

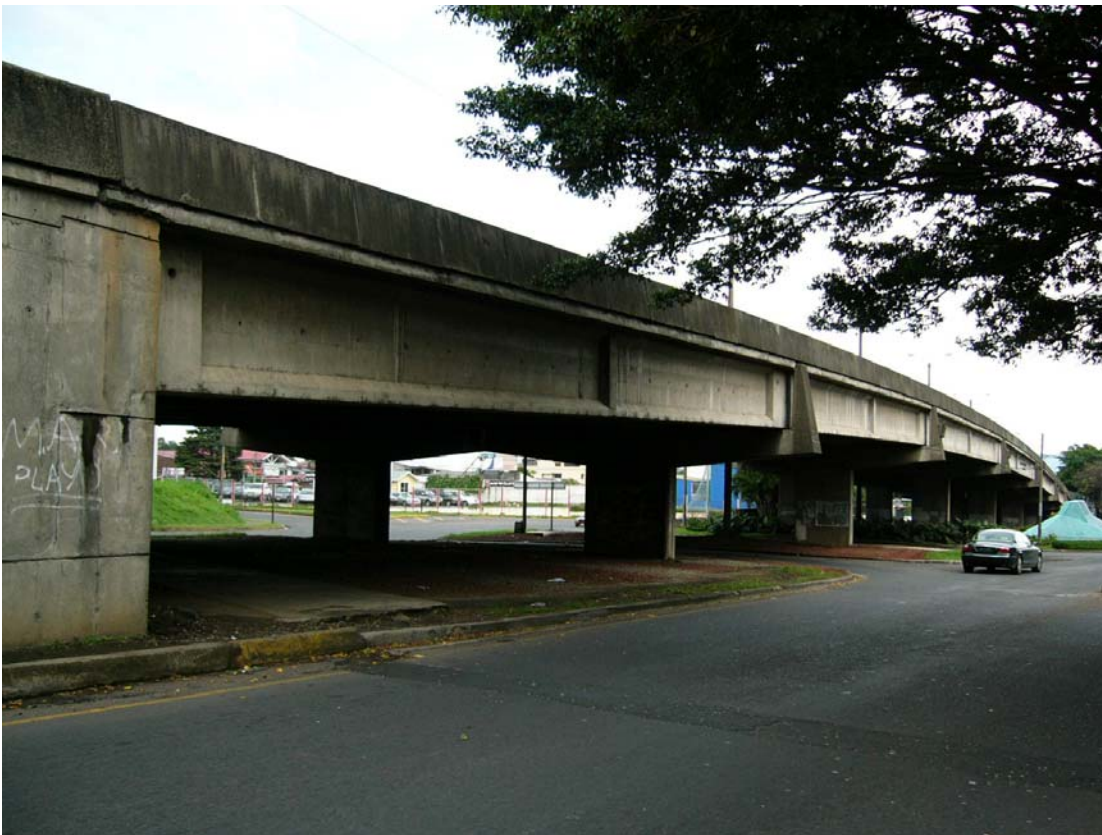
Figura 1: Puente Juan Pablo II

El Puente Juan Pablo II está situado en la estación 4+500 de la Autopista General Cañas. Esta estructura consta de dos puentes paralelos idénticos de concreto estructural en donde la mayoría de sus elementos son prefabricados y con algunos otros colados en el sitio. La tipología es de una superestructura continua en su dirección longitudinal con columnas o muros en voladizo en su dirección transversal (Figura 1).

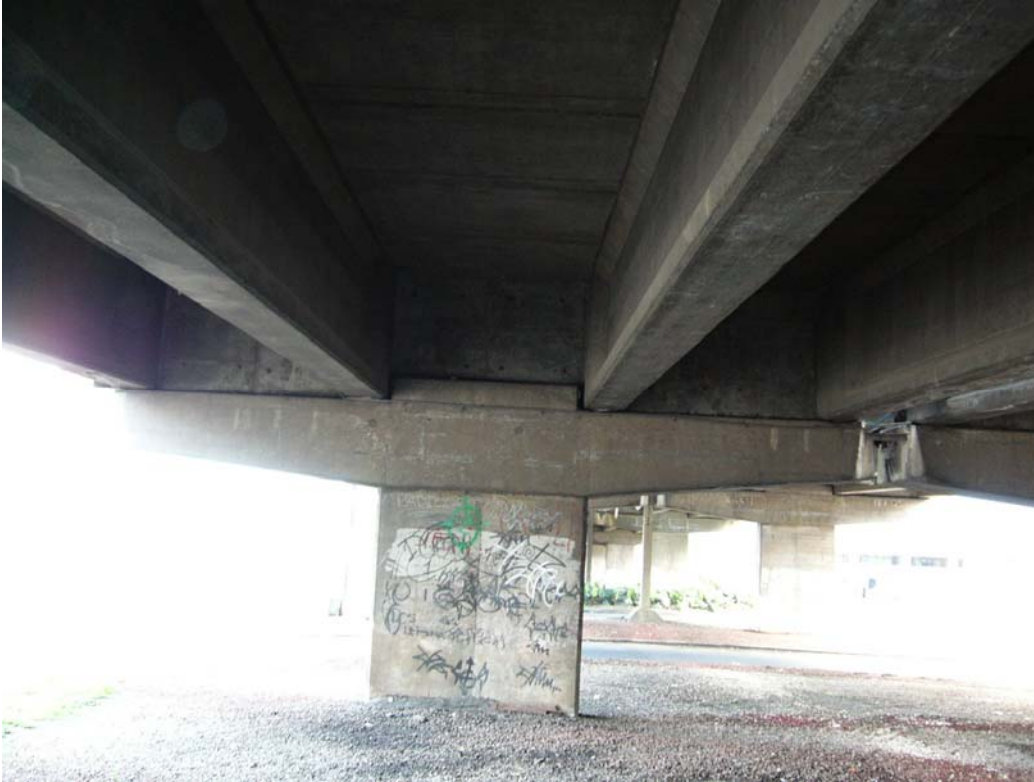
Figura 2: Pilas Prefabricadas

Las pilas son del tipo prefabricadas con alturas variables para poder dar la curva vertical, estos elementos son unidos a los cabezales mediante cables de postensión de alta resistencia (Figura 2). Las vigas principales se apoyan sobre las pilas mediante almohadillas deslizables de tal manera que las pilas no transmiten fuerzas longitudinales de sismo. En la viga cabezal se ha

previsto una llave de corte que permita la transmisión de las fuerzas transversales de sismo.

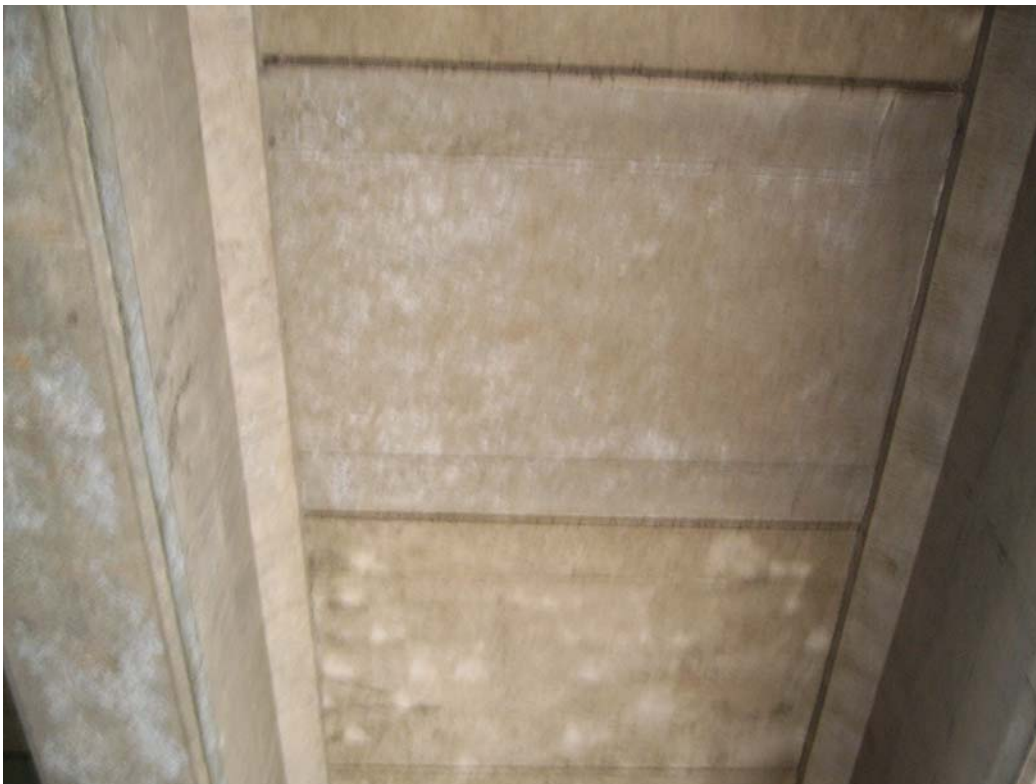
Figura 4: Losetas Prefabricadas

Las losetas prefabricadas se encuentran en excelente estado (Figura 4), no se aprecia la presencia de fisuras o grietas de por flexión. En las zonas de apoyo en las vigas principales, tampoco se aprecia la presencia de grietas por concentración de esfuerzos o problemas de apoyado.

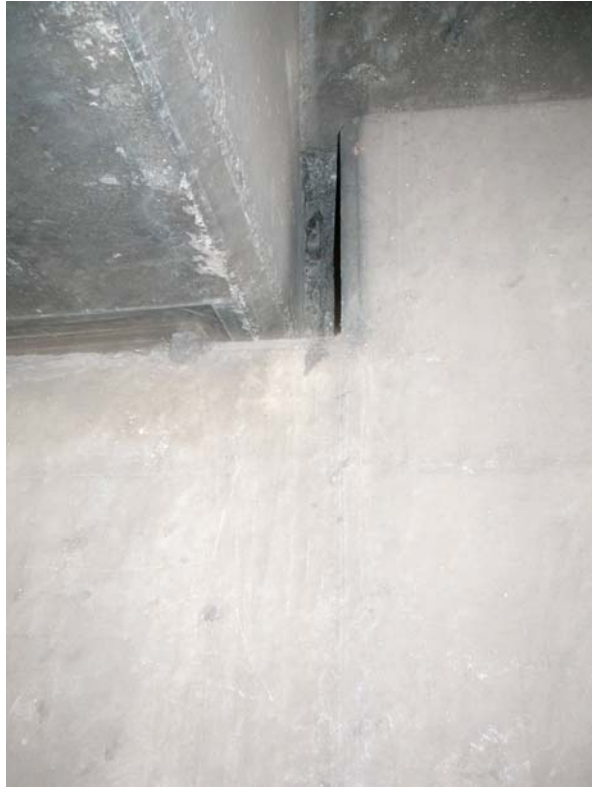
Figura 10: Apoyos elastoméricos en bastiones

En general los apoyos se encuentran en buen estado, no se aprecian fallas de aplastamiento en los neoprenos o por pérdida de confinamiento de las placas de refuerzo, no se aprecian daños en la conexión de las placas previstas en las vigas principales o en los cabezales.

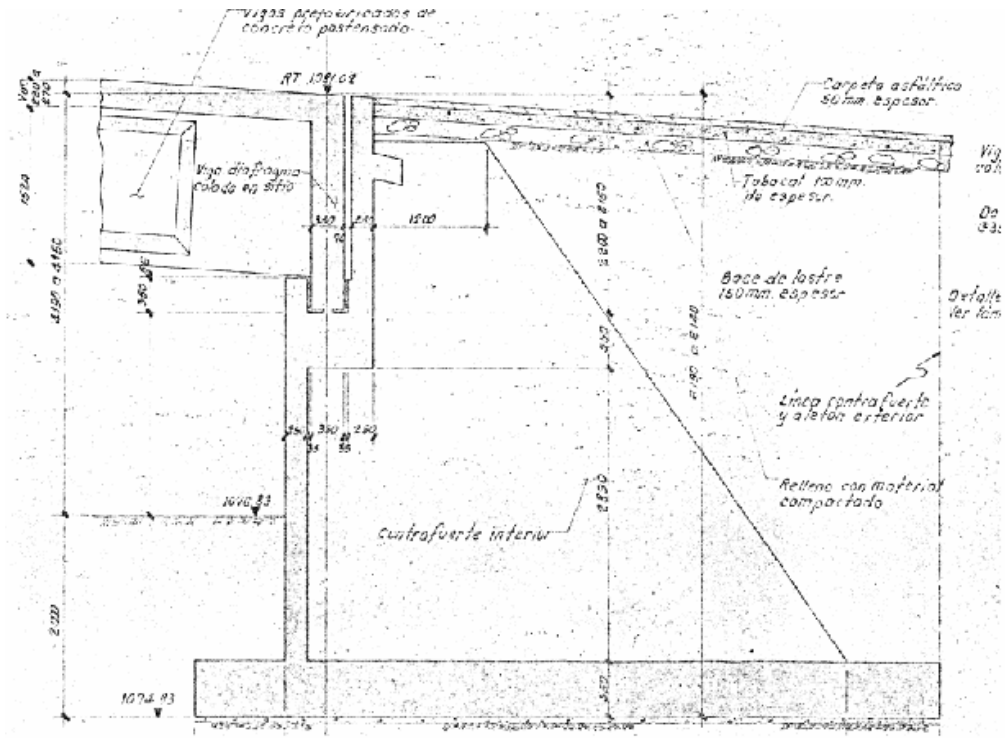
Figura 14: Detalle bastión Alajuela

El caso del bastión Alajuela (Figuras 14 y 15), su estado es similar al observado en el bastión San José, sin embargo, en este se aprecia la presencia de grietas diagonales en los muros de alentón que muestran la participación de este elemento para soportar las fuerzas de sismo longitudinal (Figura 16). En este caso el ancho de las fisuras ronda los 2.0 mm y en algunos caso, particularmente en la zona cercana a los muros de retención de los accesos se aprecian manchas producto del paso del agua.

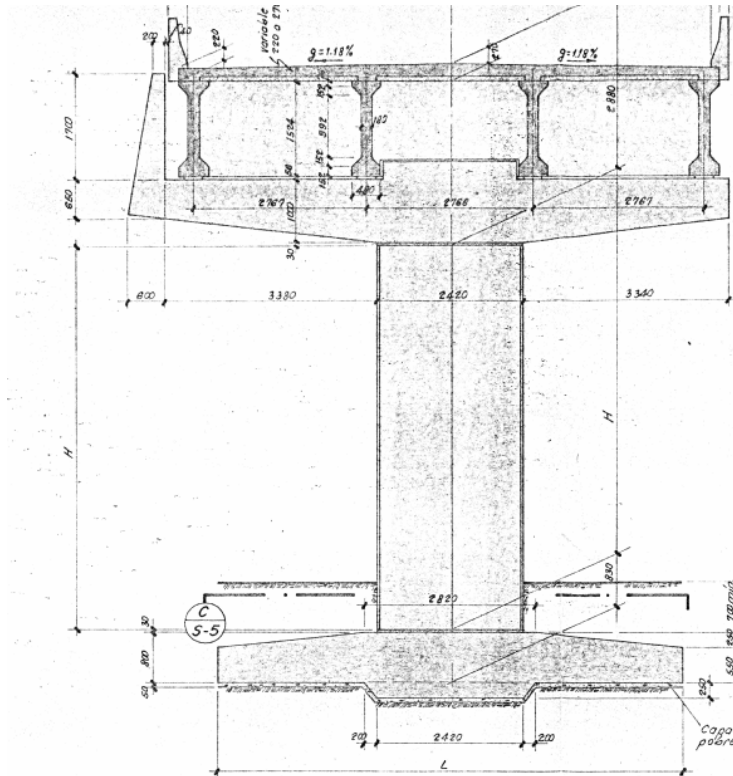
Figura 17: Detalle de Fundaciones en Pilas Prefabricadas

La evaluación del estado actual de las fundaciones queda fuera del alcance de este nivel de investigación, sin embargo debe mencionarse que no se aprecian hundimientos o asentamientos de suelos en las zonas de proyección de las zapatas de fundación tanto en bastiones como en las pilas (Figura 17).

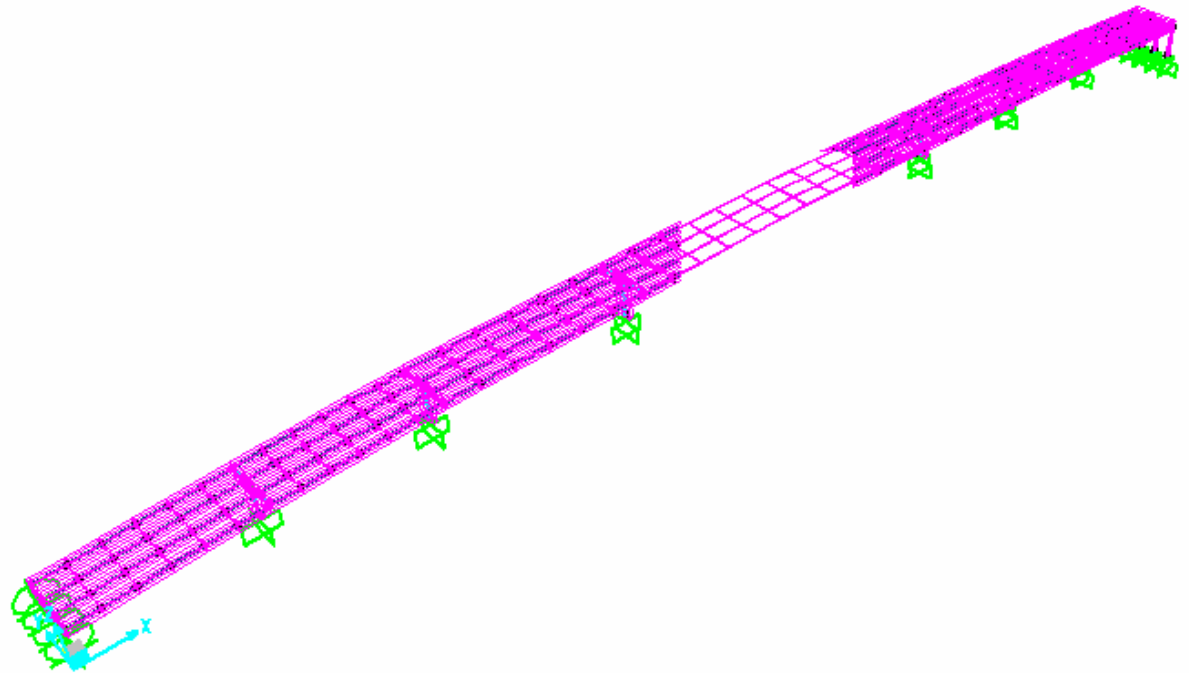
Figura 20 Modelo Tridimensional Puente Juan Pablo II

A partir de la información suministrada en los planos originales de este proyecto, se elaboró un modelo estructural tridimensional en el programa SAP2000 que permitiera estimar la magnitud de las demandas en los diferentes elementos estructurales para cada una de las condiciones de carga pertinentes (Figura 20). Una vez determinadas las demandas generadas por carga permanentes, temporal y sismo se ha procedido y estimadas las capacidades remanentes de los diferentes elementos estructurales se ha procedido a su comparación para determinar su rango de seguridad.
