# Programa de Infraestructura del Transporte (PITRA)

LM-PI-UP-PC06-2012

## INSPECCIÓN DEL PUENTE SOBRE EL RÍO VIRILLA RUTA NACIONAL No. 1

Preparado por:  
Unidad de Puentes

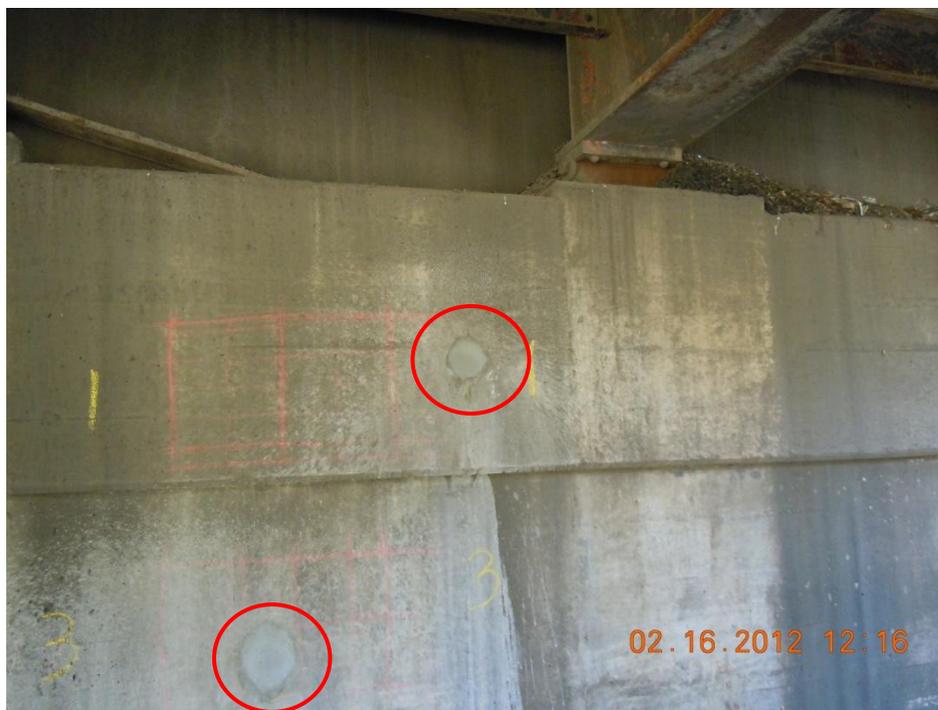
Componentes	Observaciones	Recomendaciones
5.1. Bastiones	Se observó la extracción de núcleos de concreto en ambos bastiones del puente. (Ver Figura 23)	Ninguna.
5.2. Aletones	No se observaron problemas en los aletones.	Ninguna.
5.3. Pilas	En la pila 2 se observó descascaramiento del concreto y acero de refuerzo expuesto en una de las columnas de la pila tipo marco. (Ver Figura 24)	Restituir el recubrimiento de concreto al acero de refuerzo expuesto de la columna de la pila 2.

**Figura 23.** Extracción de núcleos en bastiones del puente.

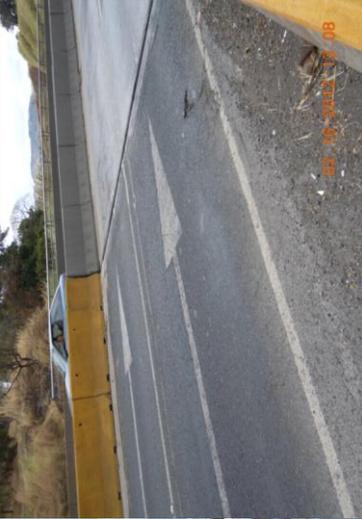
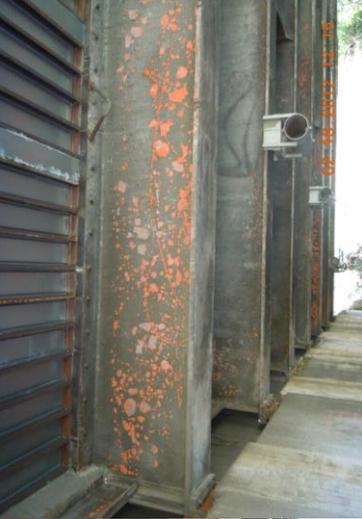
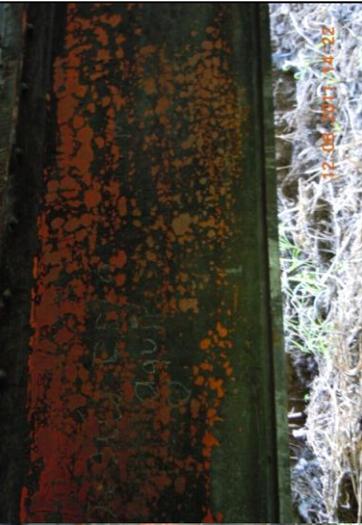
NOTA	Oxidación en los apoyos		DIA	MES	AÑO	NOTA		DESGASTE DE LA PINTURA DE LAS LINEAS DE LOS CARRILES Y LOS BORDES Y PERDIDA DE CAPTALUCES.		
	10	Apoyos	16	2	2012	11		12

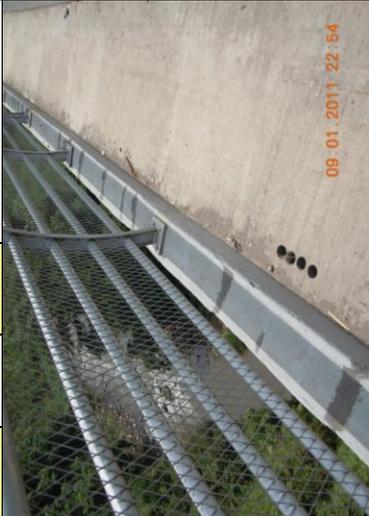
14	UBICACION	Drenajes superestructura	15	Acceso San José. Sentido SJ-ALL
NOTA	Drenajes con aparente falta de capacidad	09.01.2011 22.54	NOTA	Falta de tubos de extensión para los drenajes	09.02.2011 10.54	NOTA	Falta de guardavías en los accesos
No.	16	Armadura (Superestructura 3)	No.	17	Bastión lado de San José	18	Bastión lado de San José
DIA	8	MES	12	DIA	8	MES	12
AÑO	2011	AÑO	2011	AÑO	12	AÑO	2011
DIA	16	MES	2	DIA	16	MES	2
AÑO	2012	AÑO	2012	AÑO	2	AÑO	2012
NOTA	Oxidación en los elementos de la armadura metálica	02.16.2012 12.21	NOTA	Acumulación de basura en drenajes de los accesos	02.16.2012 12.18	NOTA	Extracción de núcleos en bastión
