Proyecto: LM-PI-AT-095-2012

EVALUACIÓN DE LA CONDICIÓN DEL SEÑALAMIENTO VIAL HORIZONTAL DE LA CARRETERA BERNARDO SOTO TRAMO MANOLOS-SANRAMÓN

Preparado por:
Unidad de Auditoría Técnica

San José, Costa Rica
Setiembre, 2012

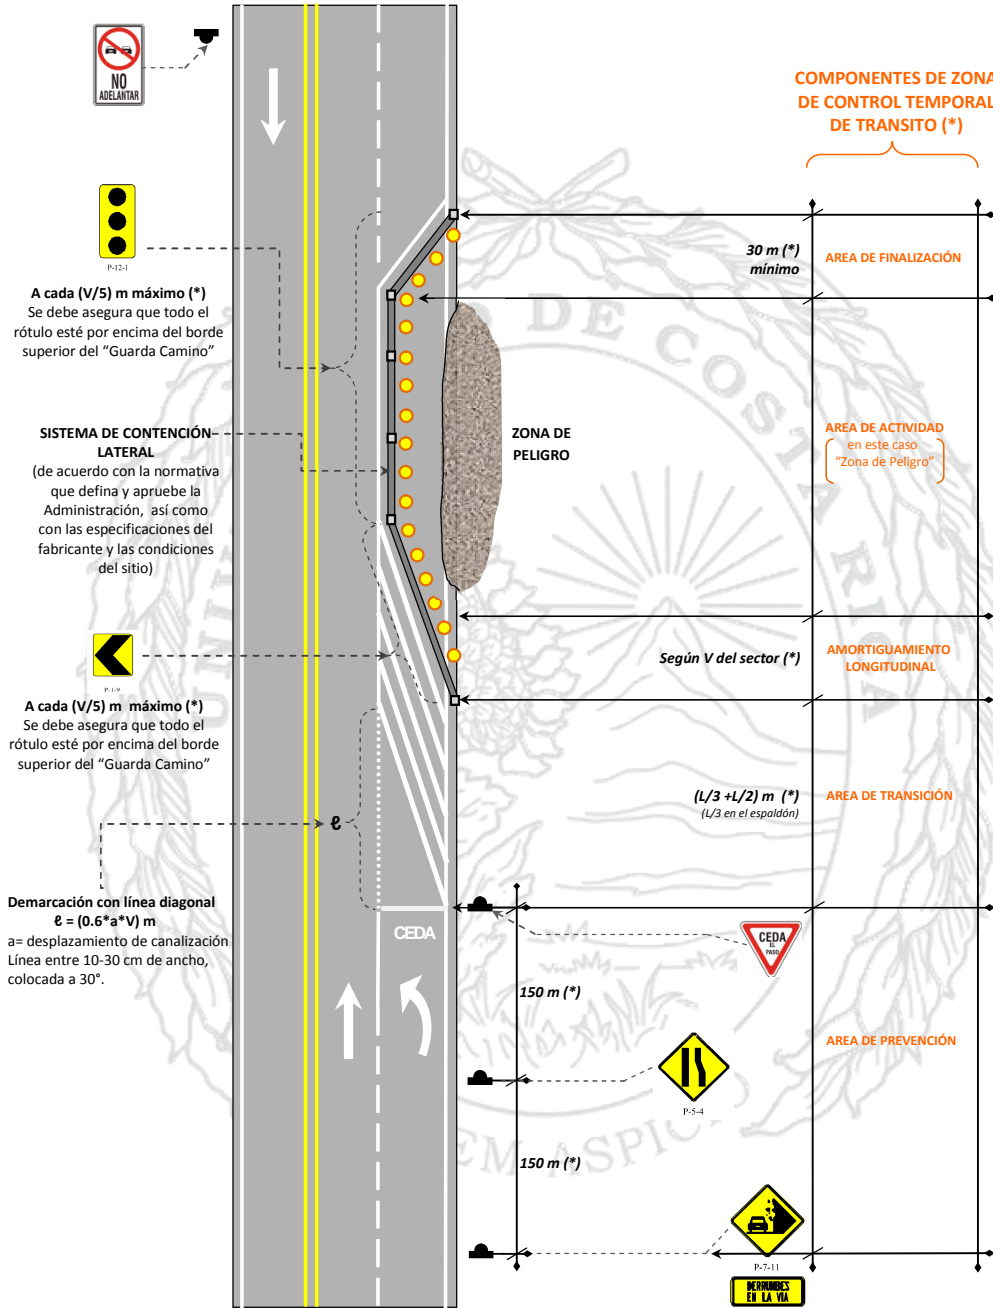
6 ANEXO B Esquema sugerido para señalización preventiva temporal en zonas de peligro por deslizamientos (Informe LM-PI-AT-079-11 de junio de 2011).

(*) Valor se estima según "Normas para la Colocación de Dispositivos de Seguridad para Protección de Obras", para la longitud de transición de convergencia L (m), el ancho de desplazamiento W (m) y la velocidad límite V (km/h) del sector intervenido. **SIN ESCALA**
