Laboratorio Nacional de  
Materiales y Modelos Estructurales

Proyecto: LM-PI-AT-073-2012

# EVALUACIÓN DE LA CONDICIÓN SUPERFICIAL DE LOS PUENTES DE LA RED VIAL NACIONAL

INFORME FINAL

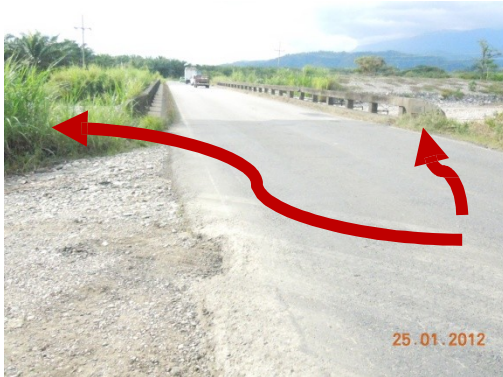
**Fotografía 16.** Ubicación: Zona 4-3, Zona Sur, Ruta 2, puente sobre el Río Claro. Fecha de la visita: 25/01/2012.

Todos los puentes visitados no presentaban sistemas de contención adecuados en las aproximaciones como se puede observar en las Fotografías de la 17 a la 26.

**Puentes que requieren sistema de contención en las aproximaciones**

En caso de un accidente el usuario se encuentra desprotegido, debido a que si no logra detenerse antes de salirse de la superficie de ruedo, ingresará directamente al cauce. La gravedad del accidente depende de varios factores entre ellos la profundidad del cauce y la velocidad del vehículo. Esta situación se puede prevenir, instalando adecuadamente un sistema de contención vehicular en las aproximaciones a las barreras del puente, como se puede observar en la Ilustración 4 y la Fotografía 26.
