Proyecto: LM-PI-AT-056-2012

EVALUACIÓN DE PROYECTOS DE CONSERVACIÓN VIAL, RED VIAL NACIONAL PAVIMENTADA

LICITACIÓN PÚBLICA N°2009LN-000003-CV

INFORME FINAL

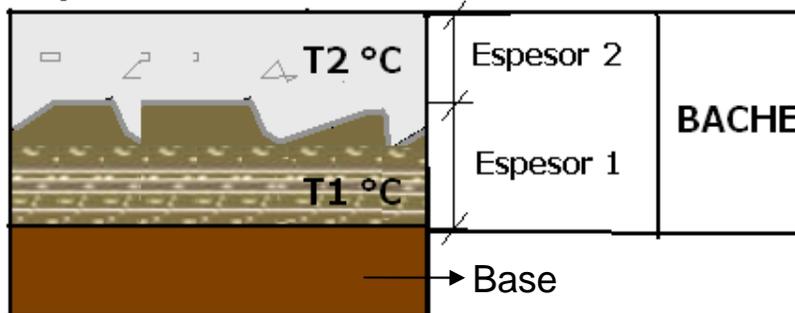
Superficie de rodadura

De acuerdo con criterio del Equipo Auditor y a las buenas prácticas de ingeniería, este procedimiento de construcción es inadecuado debido a que la primera capa delgada de mezcla asfáltica que se aplica, conocida como “traba” o “tackcoteo”, será muy difícil de compactar eficientemente debido a su espesor y a la rapidez con que se enfría la mezcla, especialmente cuando se coloca en áreas extensas. Al no compactarse adecuadamente, se convierte en un plano de falla (ver la Ilustración 3) entre la mezcla que se coloca encima (Espesor 2) y la capa inferior (base), lo que pone en riesgo la durabilidad de la intervención realizada. Aunado a esto, el porcentaje de vacíos producto de la inapropiada compactación incidirá en una prematura aparición de deterioros, haciendo incurrir a la Administración en procesos inefectivos con respecto al fin del mantenimiento de la Red Vial Nacional y poniendo en riesgo la inversión que hace.

- Espesor 1 y Espesor 2 son variables, menores a 4 cm.
- $T_1\text{ °C} < T_2\text{ °C}$

Es conocido que el objetivo de la colocación de la denominada “traba”, según los inspectores y encargados, es que al entrar la vagoneta en el sitio de obra, esta no deteriore el área con riego de liga. Sin embargo, como se mencionó, esta práctica es perjudicial para el proceso constructivo e incumple con los requerimientos técnicos. Además, se pudo observar que en la mayoría de casos no es necesario que la vagoneta invada este sitio de riego de liga y cuando esto es necesario, podría ser suficiente una adecuada limpieza del área del bache antes de la aplicación del riego de liga y un posterior lapso de tiempo suficiente para que la emulsión rompa.

Las capas de mezcla asfáltica colocadas de manera posterior para terminar de rellenar el volumen de los baches son por lo general de espesores pequeños como 1 cm ó 2 cm, por lo que de acuerdo con lo expuesto el Hallazgo 1, constituirán planos de falla en las áreas bacheadas.

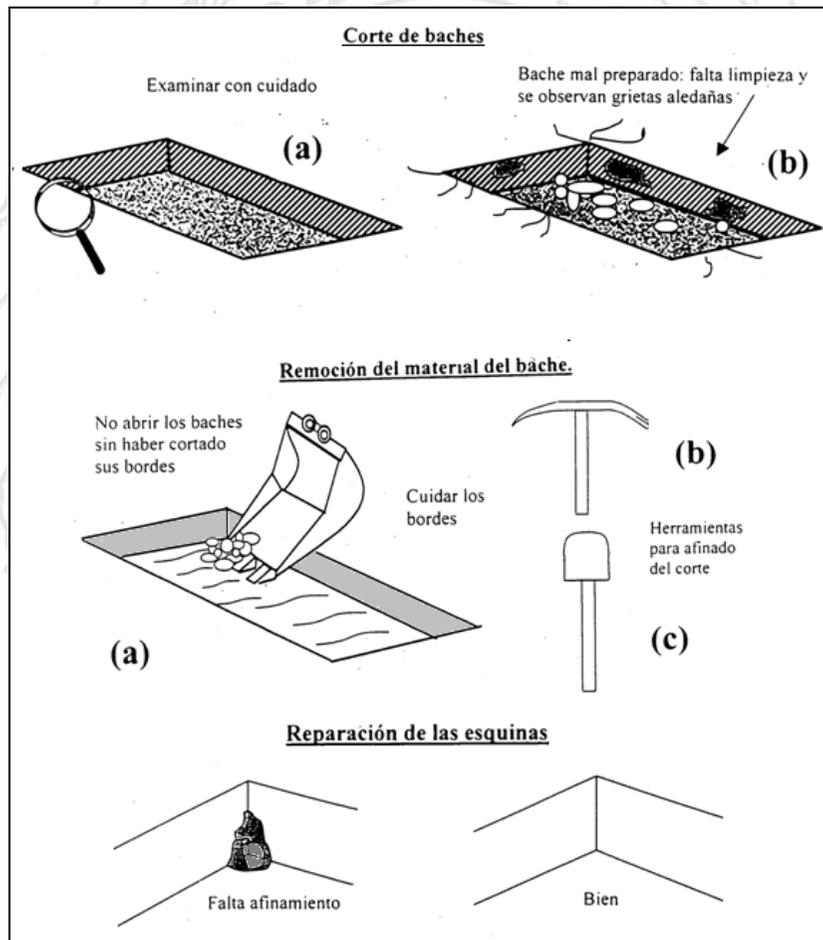
Ilustración 4: Cortes para realizar bacheo. Fuente: Adaptación de Manual de Procedimientos de Bacheo con Mezcla Asfáltica en Caliente (INA-LanammeUCR, 1998).

La compactación de espesores de mezcla asfáltica inferiores a los recomendados produce el riesgo de triturar el agregado. Además se presentará segregación de la mezcla, lo que hará difícil la compactación y por ende deterioros como desprendimiento de agregado y formación de huecos se presentarán de forma temprana en el área que se está reparando.

Para ilustrar las instrucciones del Cartel de la Licitación Pública N°2009LN-000003-CV descritas anteriormente, se presenta la Ilustración 4. Esta imagen adaptada del *Manual de Procedimientos de Bacheo con Mezcla Asfáltica en Caliente* elaborado por el Instituto Nacional de Aprendizaje y el LanammeUCR, muestra gráficamente las condiciones en las que se debe realizar el bacheo, en cuanto al retiro del material deteriorado.

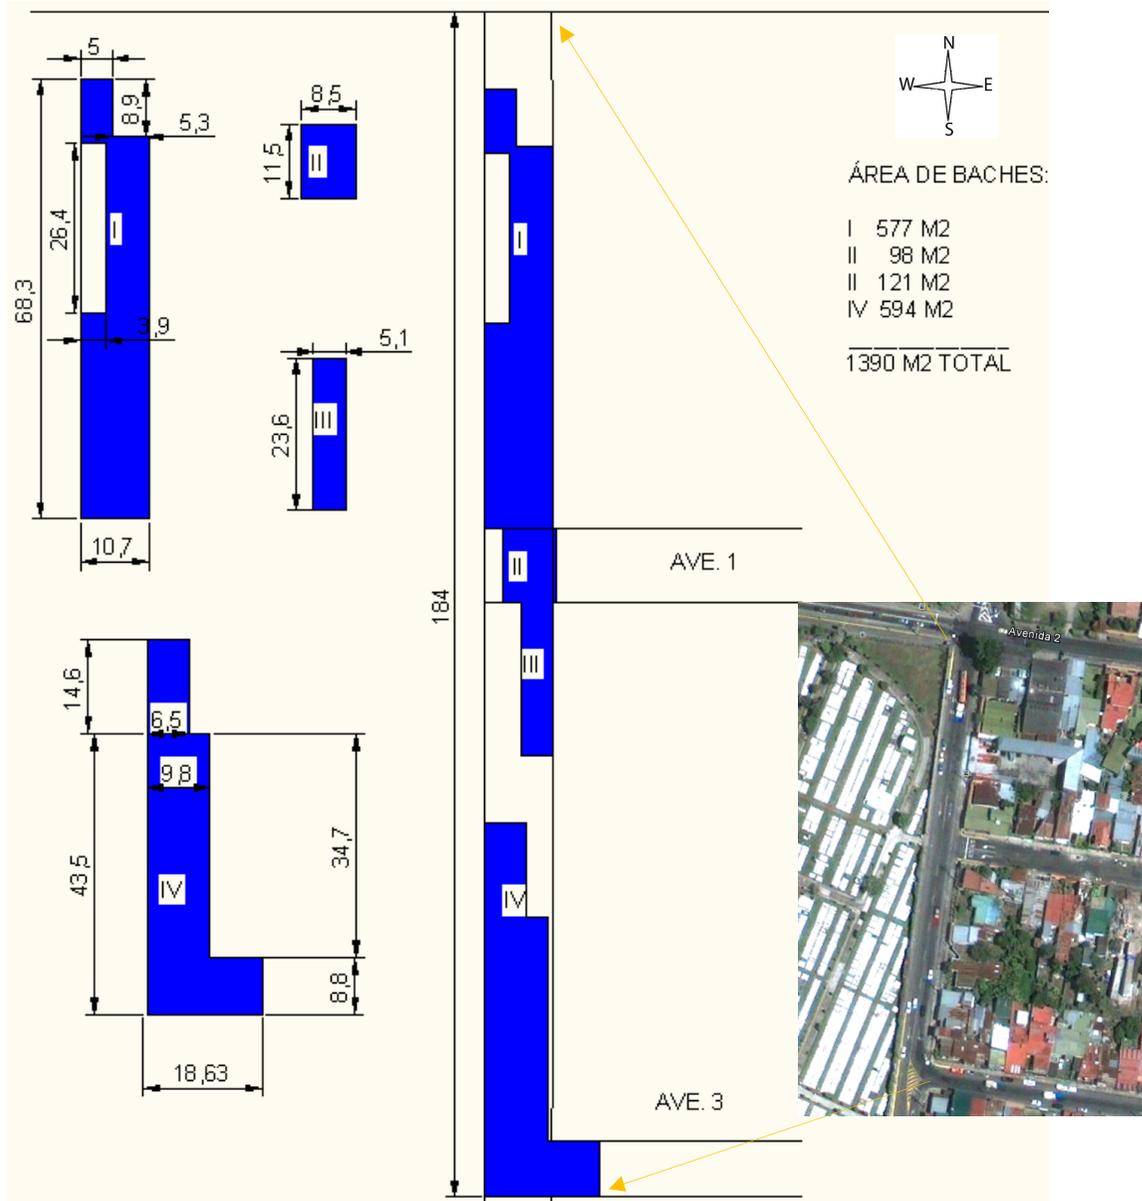
Ilustración 6. Esquema de bacheo realizado en el tramo. Cotas mostradas en metros.

Sin embargo, según lo observado por el Equipo Auditor en la visita, las reparaciones no eran puntuales y más bien pretendían abarcar la mayor parte de la superficie deteriorada de la vía en el tramo descrito.

Durante la visita, el equipo auditor realizó mediciones de las áreas que se habían reparado (ver Ilustración 6 y Fotografía 19), las que se estaban reparando y las que se marcaron para reparar con la mezcla asfáltica a utilizar (total de 556 toneladas para todo el tramo de 185 m). De acuerdo con las mediciones realizadas, se pudo determinar que se repararía en total un área de 1390 m², en el tramo de 185 m de longitud.

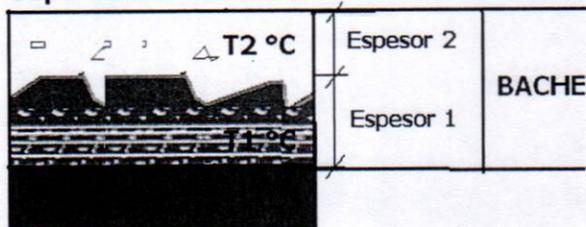
Superficie de rodadura

Espesor 1 y Espesor 2: variables, menores a 4 cm

$T1^{\circ}\text{C} < T2^{\circ}\text{C}$
