Proyecto: LM-PI-AT-046-12

## EVALUACIÓN DE LA CALIDAD DEL MATERIAL DE BASE ESTABILIZADA Y RESISTENCIA A LA COMPRESIÓN.

**PROYECTO: Mejoramiento de la Ruta Nacional Nº 3. Sección: San Francisco de Heredia- San Joaquín de Flores-Río Segundo de Alajuela. Licitación Pública No. 2008LN-000017-0DI00.**

INFORME FINAL

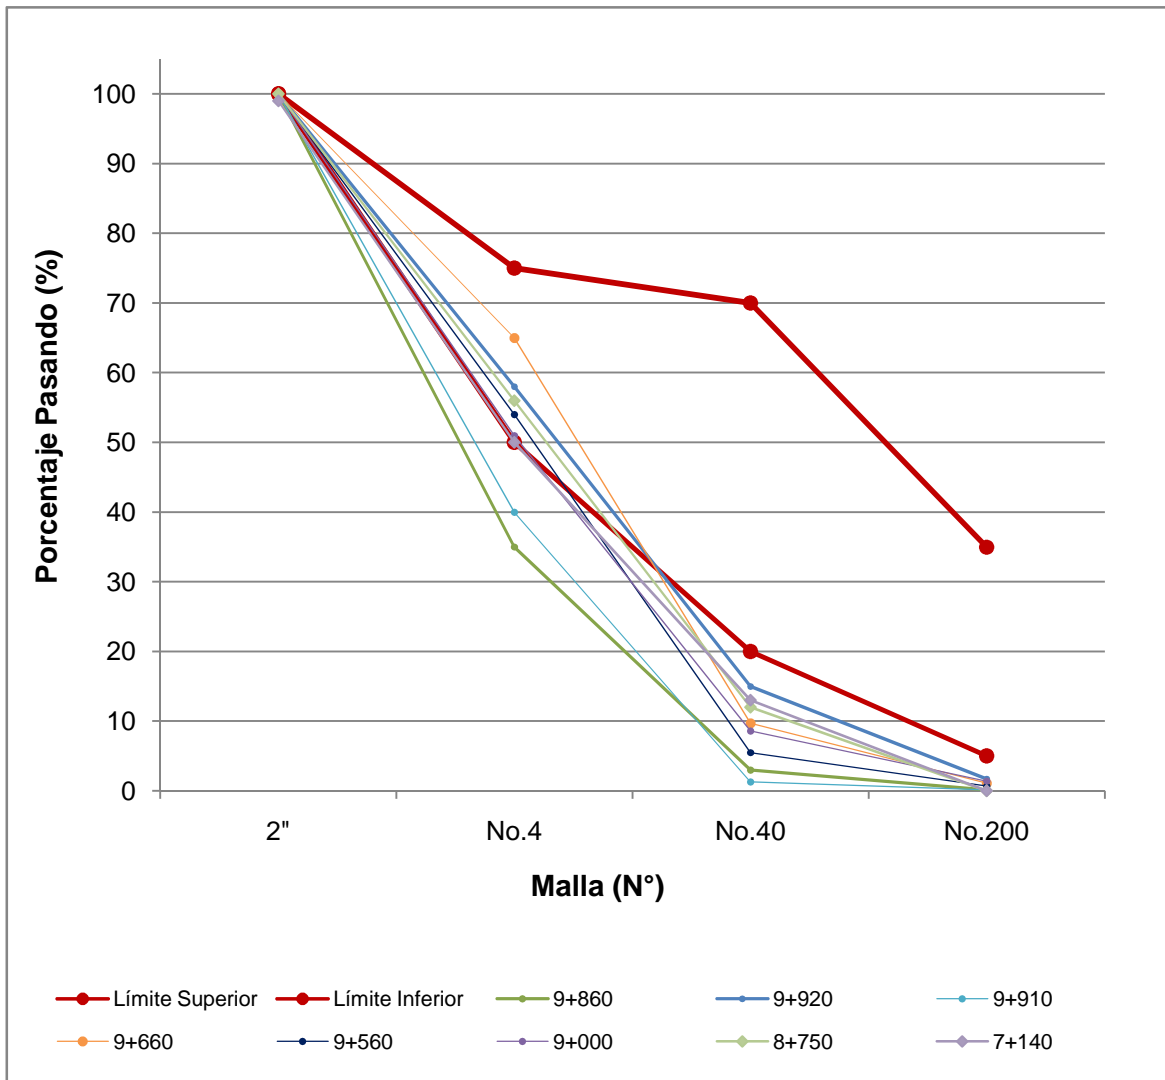
A partir de la información obtenida en la Tabla 4 se presentan los resultados de granulometría para el material de base estabilizada muestreado por el laboratorio de LanammeUCR. Del total de 8 muestras analizadas, se tiene que todas las muestras ensayadas se presentan una carencia de material fino según la especificación para la malla N°40 y N° 200, y 2 de ellas en la malla N° 4 de la sección 308.02 "Agregados del CR-77 para bases estabilizadas. (Ver números en rojo).

**Gráfico 1** se observa que para la malla N°4, N°40 y N° 200, los valores obtenidos de porcentaje pasando de material de base estabilizada de los estacionamientos estudiados, están fuera del límite inferior (específico de cada una de las diferentes mallas) de la especificación 308.02 del CR-77 para graduación de bases estabilizadas BE-35.

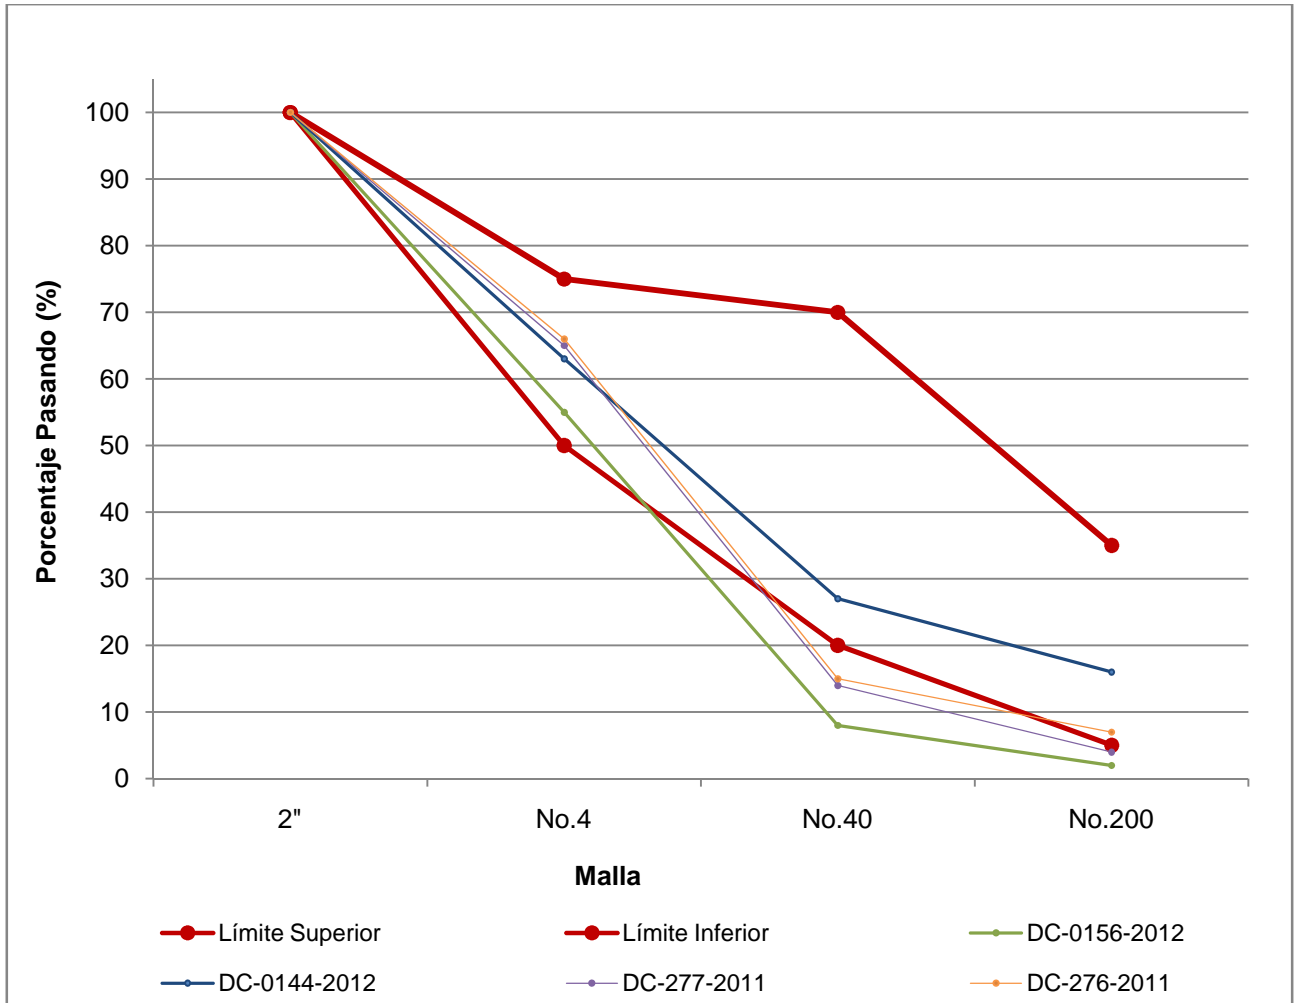
**Gráfico 4.** Análisis granulométrico para el material de la base estabilizada BE-35 para estacionamientos muestreados del proyecto Heredia-Alajuela, según Departamento de Calidad de CONAVI

Como se mencionó anteriormente, es recomendable que el valor resultado del análisis granulométrico se ubique preferiblemente cercano al centro del rango especificado, sin acercarse a los límites o salirse de ellos, por ejemplo el límite inferior para el valor de 20% en el caso de la malla N° 40 y de 5% en el caso de la malla N° 200, para disminuir el potencial riesgo de incumplimiento. Si se compara con los valores obtenidos para las muestras analizadas anteriormente, se determina que ambos valores se encuentran fuera del rango

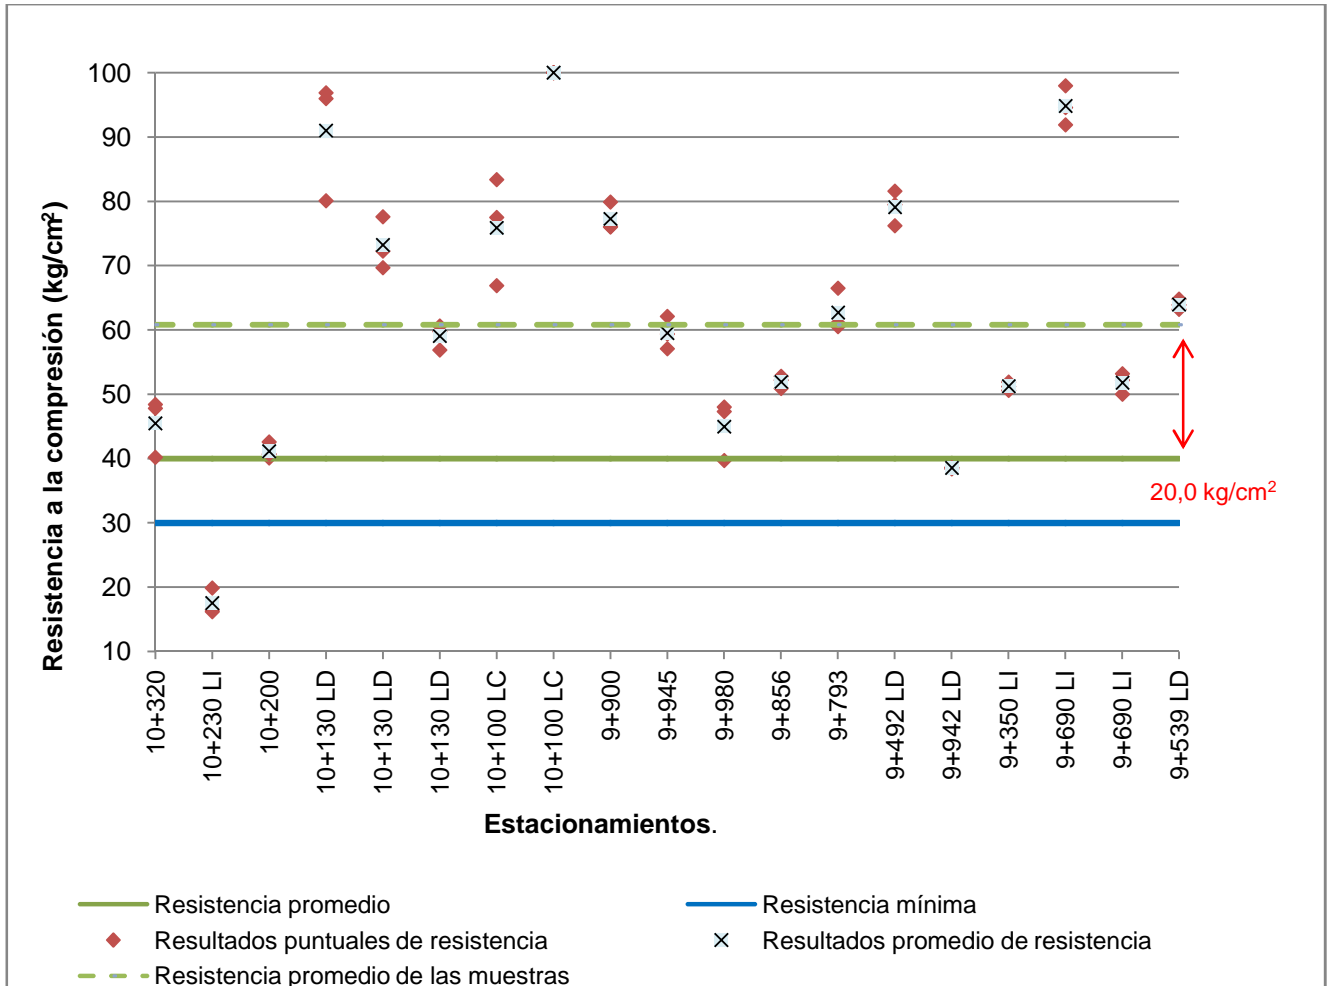
**Gráfico 5.** Análisis resistencia a la compresión para el material de la Base Estabilizada BE-35 para estacionamientos en estudios del proyecto Heredia-Alajuela, según datos de Departamento de Calidad de CONAVI

Por otro lado el análisis de los datos obtenidos del Departamento de Calidad de CONAVI determinan valores que sobrepasan el límite teórico de 50 kg/cm<sup>2</sup> (Ver sección 8.5 de este informe de auditoría técnica). También se puede observar que de los datos de resistencia para la base estabilizada BE-35, uno de los resultados del muestreo no cumple con la especificación mínima de resistencia de 30kg/cm<sup>2</sup> (ver estacionamiento 10+230LI, informe DC-0145-2012).

En este gráfico también se puede observar que existe una diferencia de  $20,0 \text{ kg/cm}^2$  que existe entre el valor promedio de la especificación técnica del CR-77 ( $40 \text{ kg/cm}^2$ ) y el valor promedio de los muestras ensayadas por del Departamento de Calidad del CONAVI ( $60,8 \text{ kg/cm}^2$ ).

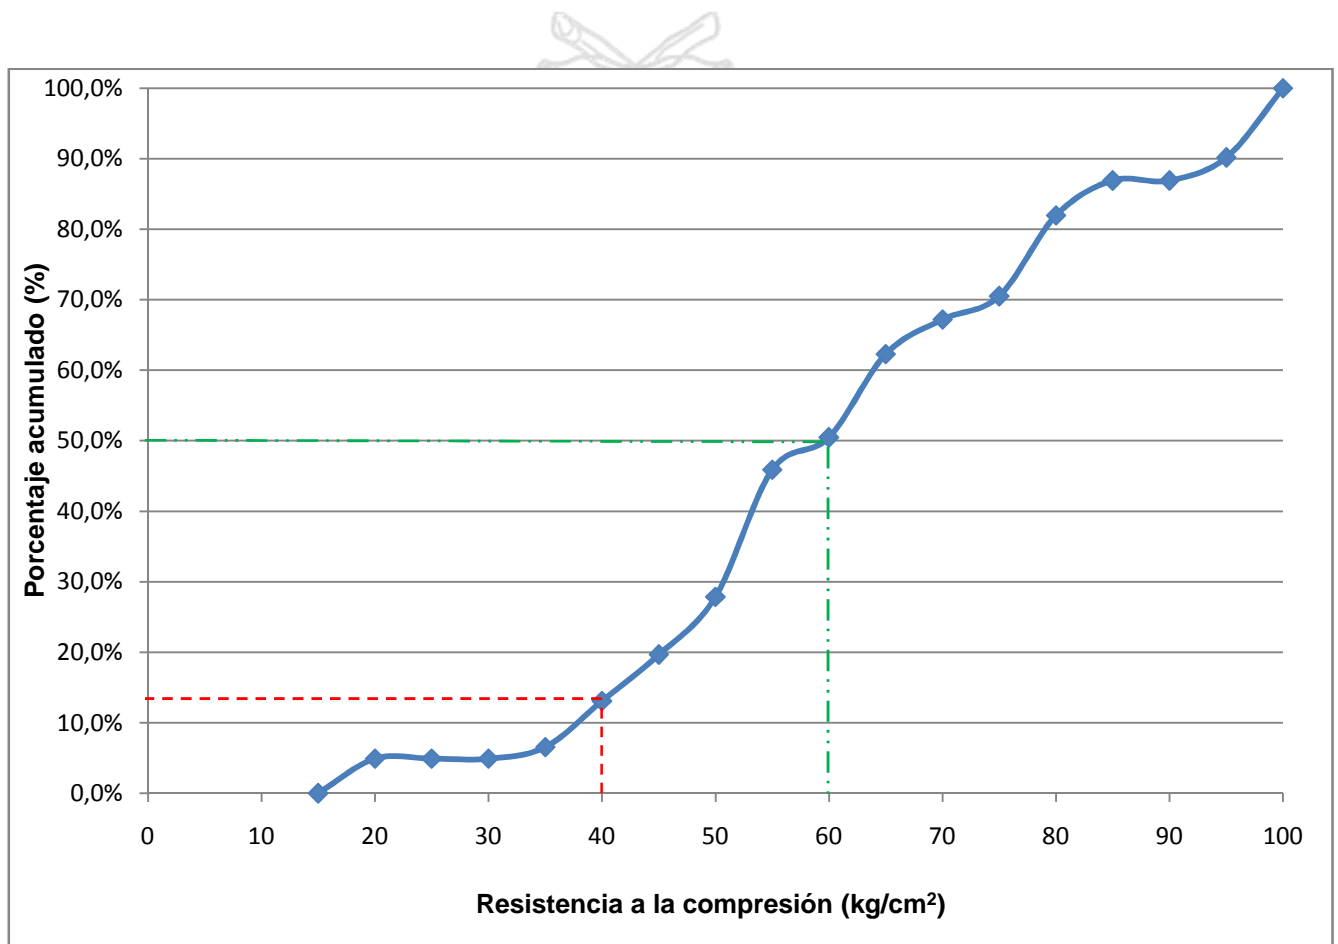
**Gráfico 6.** Análisis de frecuencia acumulada de la resistencia a la compresión para el material de la Base Estabilizada BE-35 para estacionamientos en estudio del proyecto Heredia-Alajuela, según datos de del Departamento de Calidad de CONAVI

Otra forma de representar estos valores es a través del Gráfico 6, donde se muestra como aproximadamente el 12% de los resultados tienen un valor promedio de 40 kg/cm<sup>2</sup> (línea roja) tal y como lo indica la especificación técnica, lo que significa que un 88% de los datos presentan valores promedio mayores al requerido. También se puede observar (línea verde) el valor promedio de las muestras estudiadas, que tal y como se menciono anteriormente es 60,8 kg/cm<sup>2</sup>, ya que el 50% de los datos presentan este valor.

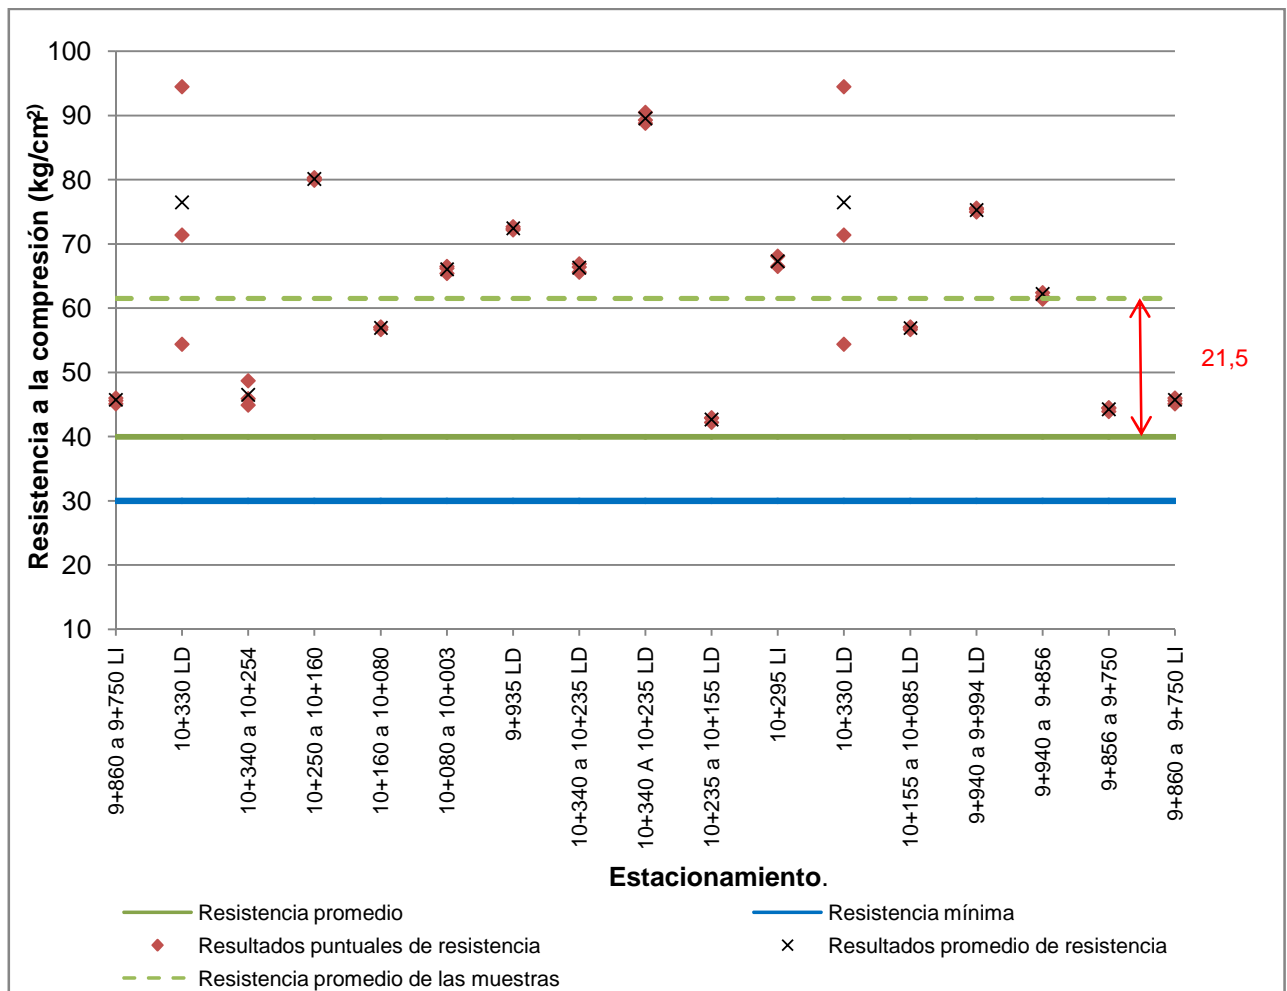
**Gráfico 7.** Análisis resistencia a la compresión para el material de la Base Estabilizada BE-35 para el proyecto Heredia-Alajuela, según datos del Control de Calidad (LGC)

(Ver Gráfico 7). Los datos restantes varían de 56,9 kg/cm<sup>2</sup> a 122,3kg/cm<sup>2</sup> por lo tanto poseen un valor de resistencia promedio mayor a la especificación (40 kg/cm<sup>2</sup>).

En el Gráfico 7 se observan los valores obtenidos de resistencia a la compresión de material de base estabilizada, según los datos del laboratorio L.G.C, a cargo del Control de Calidad.

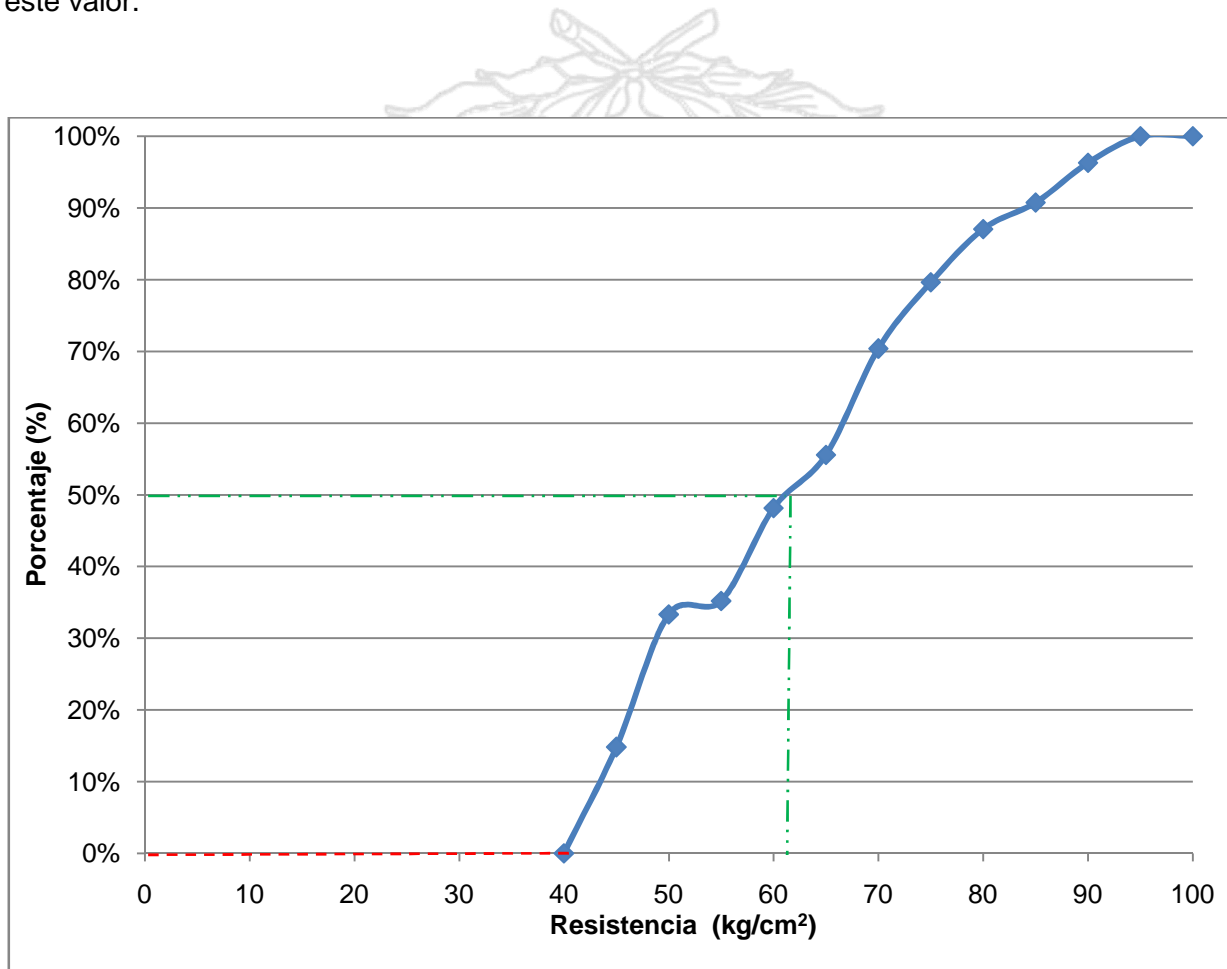
**Gráfico 8.** Análisis de frecuencia acumulada para los valores de resistencia a la compresión para el material de la Base Estabilizada BE-35 para el proyecto Heredia-Alajuela, según datos del Control de Calidad (LGC)

En el Gráfico 8, se muestra una grafica de frecuencia acumulada, es otra forma de representar estos valores, en éste se muestra como ninguno de las muestras (0%) tienen un valor promedio de 40 kg/cm<sup>2</sup> (línea roja) tal y como lo indica la especificación técnica, lo que significa que el 100% de los datos presentan valores promedio mayores al requerido. También se puede observar (línea verde) el valor promedio de las muestras estudiadas, que tal y como se mencionó anteriormente es 61,5 kg/cm<sup>2</sup>, ya que el 50% de los datos presentan este valor.

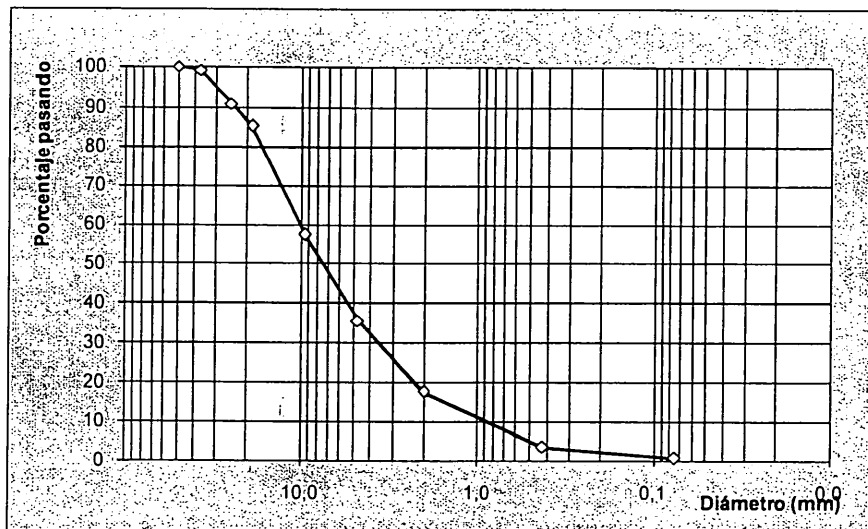
**Gráfico 1: Curva granulométrica: muestra 0348-12 (1)**

MALLA No.	ABERTURA (mm)	MASA RET. (g)	% RET.	%RET. AC.	%PAS.
2"	50,0	0,00	0,00	0,00	100
1 1/2"	37,5	185	1,01	1,01	99
1"	25,0	1500	8,23	9,25	91
3/4"	19,0	1023	5,61	14,9	85
3/8"	9,50	5068	27,8	42,7	57
Nº 4	4,75	3981	21,8	64,5	35
Nº 10	2,00	3269	17,9	82,5	18
Nº 40	0,425	2590	14,2	96,7	3,3
Nº 200	0,075	513	2,82	99,5	0,51
MODULO DE FINURA					1,77

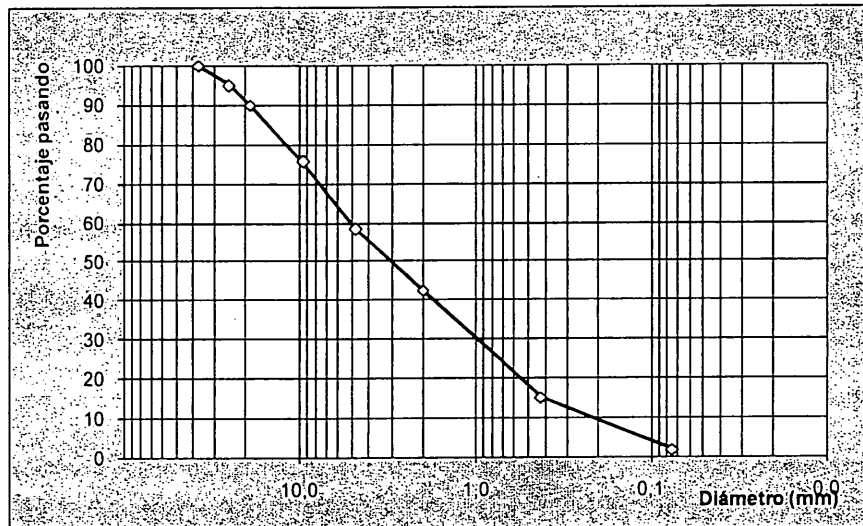
**Gráfico 2: Curva granulométrica: muestra 0348-12 (2)**

MALLA No.	ABERTURA (mm)	MASA RET. (g)	% RET.	%RET. AC.	%PAS.
1 1/2"	37,5	0,00	0,00	0,00	100
1"	25,0	678	5,24	5,24	95
3/4"	19,0	629	4,87	10,1	90
3/8"	9,50	1879	14,5	24,6	75
N° 4	4,75	2245	17,4	42,0	58
N° 10	2,00	2013	15,6	57,6	42
N° 40	0,425	3543	27,4	85,0	15
N°200	0,075	1720	13,3	98,3	1,7
MODULO DE FINURA					1,37

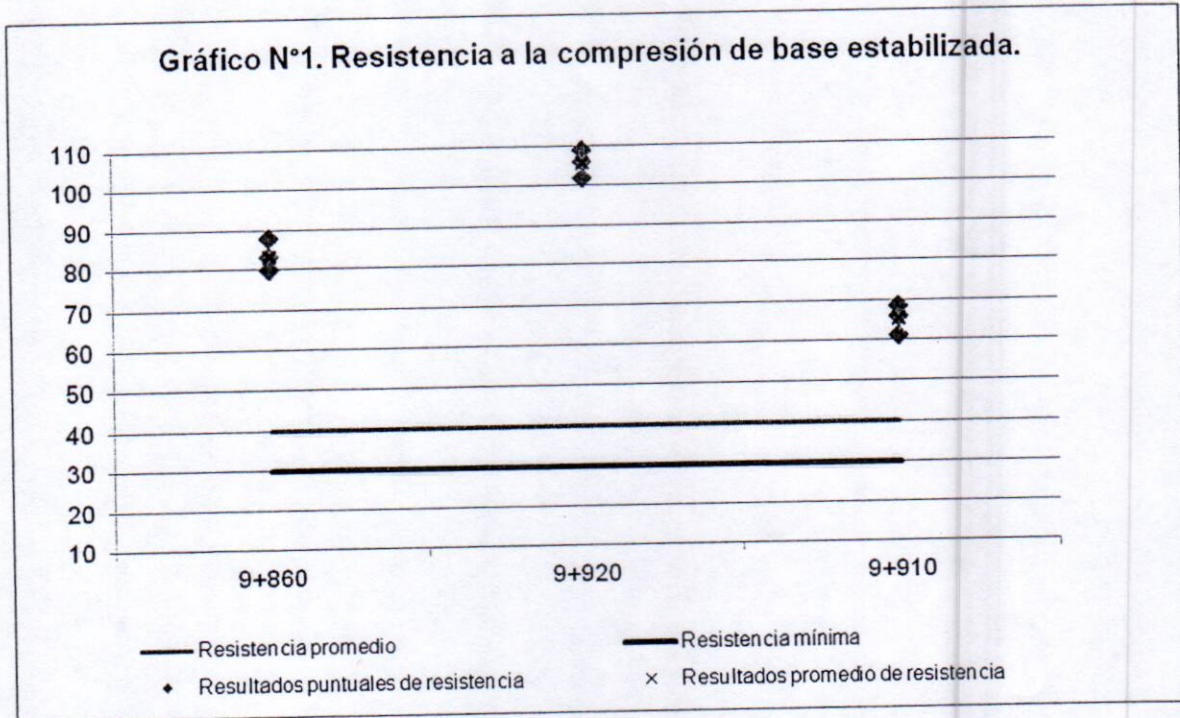
En el Gráfico N°1 se puede observar que en todos los datos de las tres muestras tomadas, los resultados obtenidos tienden a valores más altos que el promedio especificado, que si bien es cierto no existe especificación para valor máximo de resistencia a la compresión, esto podría ser un indicio de variabilidad en el proceso de mezclado en sitio de la base estabilizada, situación que corresponde a la Ingeniería de Proyecto verificar con la información de control y verificación de calidad existente.

Por otro lado no es recomendable dar a la capa de base estabilizada un exceso de resistencia, debido a que daría una gran rigidez, volviéndola muy susceptible al agrietamiento, con la consecuencia de que las grandes grietas que se forman se reflejarán en las capas que se colocarán sobre la base.

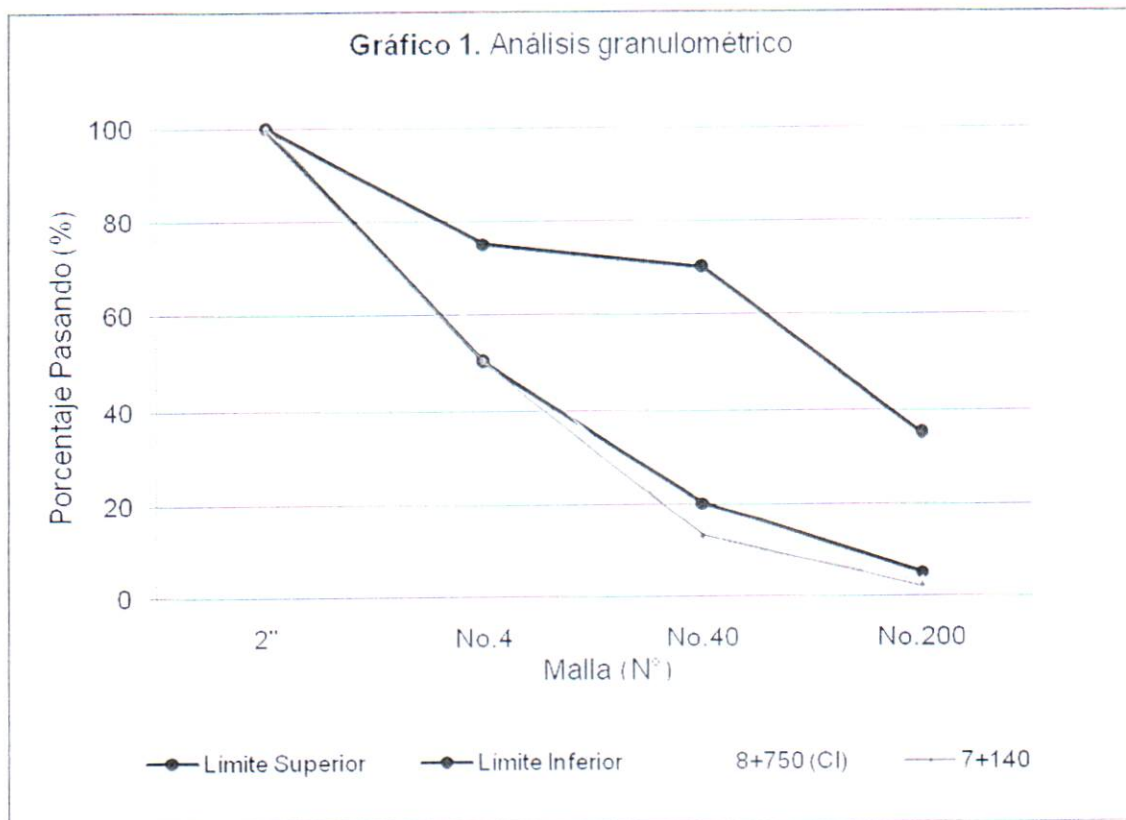
En cuanto al análisis granulométrico, se puede observar en el Gráfico 1 de forma visual el comportamiento de las muestras analizadas siendo evidente que las dos muestras

presentan incumplimientos en la malla N° 40 y N° 200. En el Grafico 2, se observa como ambas muestras presentan valores menores que los límites establecidos en el CR-77 en los límites granulométricos.

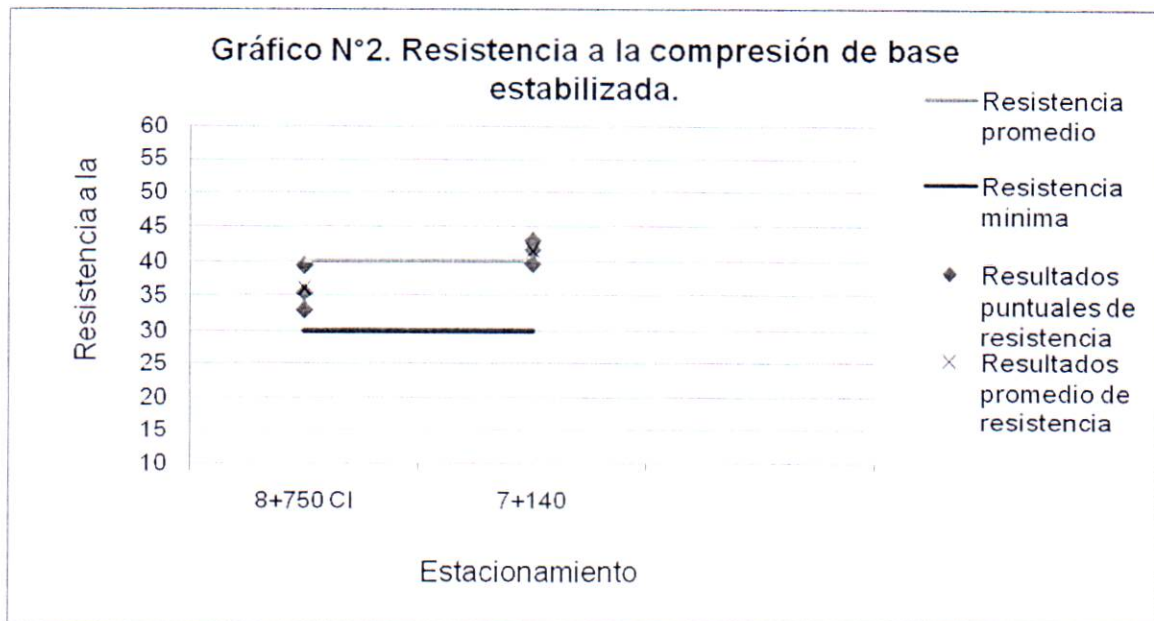
En el Gráfico N°2 se puede observar que los resultados obtenidos de las dos muestras ensayadas tienden a estar cercanos al valor promedio especificado. Cabe considerar que si bien es cierto no existe especificación explícitamente definida para un valor máximo de resistencia a la compresión para bases estabilizadas con cemento, indirectamente se establece mediante el valor mínimo y promedio de la misma, con el desarrollo de
