Laboratorio Nacional de
Materiales y Modelos Estructurales

Proyecto: LM-PI-AT-102-2011

EVALUACIÓN DE TRABAJOS DE CONSERVACIÓN VIAL EN LA RUTA NACIONAL N° 32

INFORME FINAL

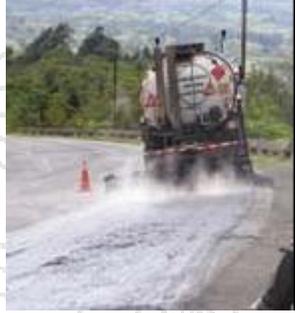
<p>Fotografía 48. Aspersor móvil Fecha de fotografía 22-feb-2011</p>
Compactadora

En el cuadro anterior se evidencia una comparación de la maquinaria observada en cada día de visita realizada. Referente a los aspersores de emulsión los días 2 y 10 de febrero se utilizó uno manual según se evidencia en las Fotografías 46 y 47, para el día 22 del mismo mes, se observa en la Fotografía 48 un aspersor móvil de mayor tamaño. Un aspersor manual no garantiza la uniformidad del riego de liga en la superficie tratada y finalmente los trabajos no garantizan una calidad uniforme.

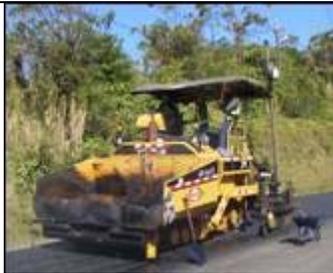
<p>Fotografía 54. Pavimentadora 3 Fecha de fotografía 22-feb-2011</p>
