EVALUACIÓN DE LAS PRÁCTICAS Y
PROCESOS CONSTRUCTIVOS DE LA
VÍA E INSPECCIÓN ESTRUCTURAL DE
LOS PUENTES PROYECTO: RUTA
NACIONAL NO.35 SECCIÓN:
"SIFÓN-LA ABUNDANCIA" **LM-PI-
AT-014-15 PARTE 3 DE 3**

INFORME FINAL

"Evaluación de las prácticas y procesos constructivos de la vía e inspección estructural de los puentes del proyecto de Construcción de la Ruta Nacional No.35 Sección: Sifón- La Abundancia". PARTE 3 DE 3.

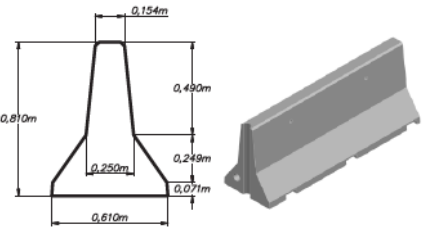
Deflexión (m)	No se indica.	<ul style="list-style-type: none"> Para que el sistema se considere rígido la deflexión debe ser entre 0,0 y 0,6 m.
Geometría	<p>Fig. 6.1 Sección y perspectiva de las barreras de concreto centrales</p>

<ul style="list-style-type: none"> No se indica la longitud de cada elemento de barrera. No se indica la ubicación y dimensiones de los drenajes en las secciones de curva.
Detalles constructivos	<p>Fig. 6.4 Detalle de conexión de barrera</p>

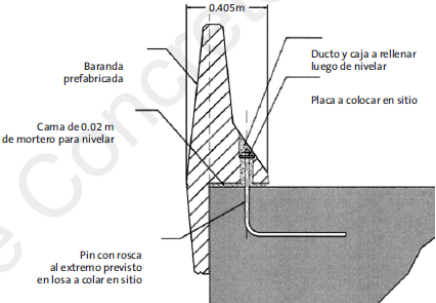
<ul style="list-style-type: none"> No se muestran detalles específicos de colocación en el proyecto. Por ejemplo, condiciones de unión, terminales, secciones de curva, unión con las estructuras de paso a desnivel.
Conexiones	<p><u>Entre barreras:</u> conexión mechimbreada entre barreras con aros previstos para hacer la unión colada.</p> <p><u>Barrera-superficie:</u> consiste en una varilla anclada en la superficie, en la cual se entrelazan las barreras en una cajita y se fija ya sea mediante una placa soldada o atornillada</p>	<ul style="list-style-type: none"> En los detalles aportados por la Unidad Ejecutora no se indican las características físicas del acero a utilizar como elemento de conexión y de unión, ni los detalles de unión y conexión.
